# Asbestinventarisatattest

Keringstraat 59, 9506 Geraardsbergen

Attestnummer : 20260222-000197.001

**Niet-asbestveilig**

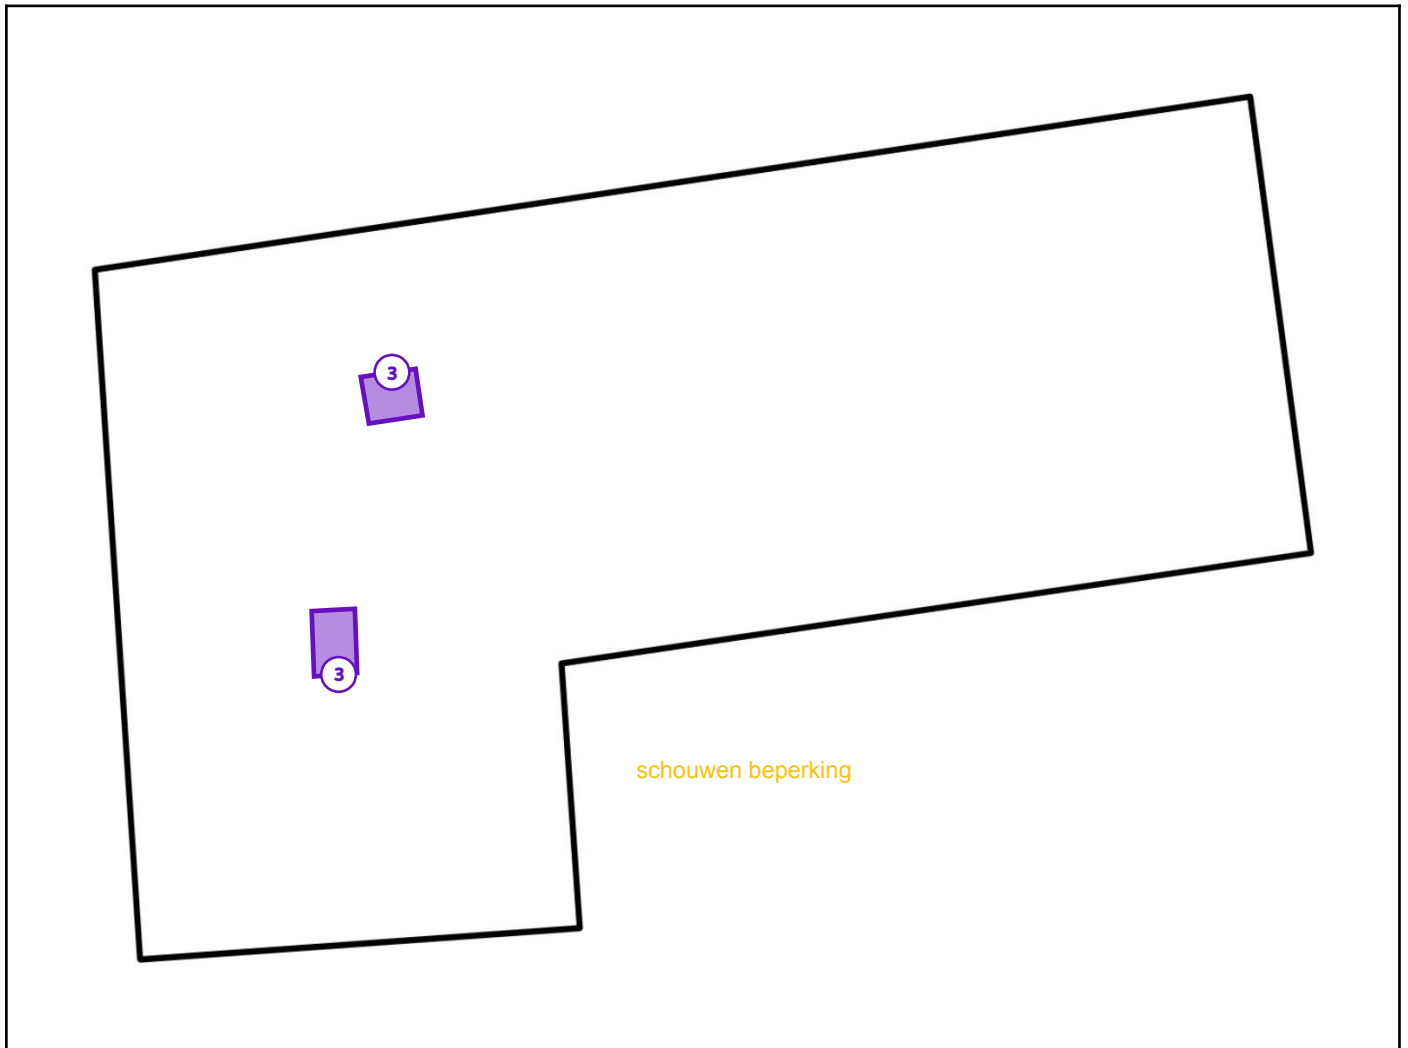
## Plan 1.1: Woning plan

| Beschrijving | Type | Actie |
|---|---|---|
| 3. Schouwen | Beperking | - |

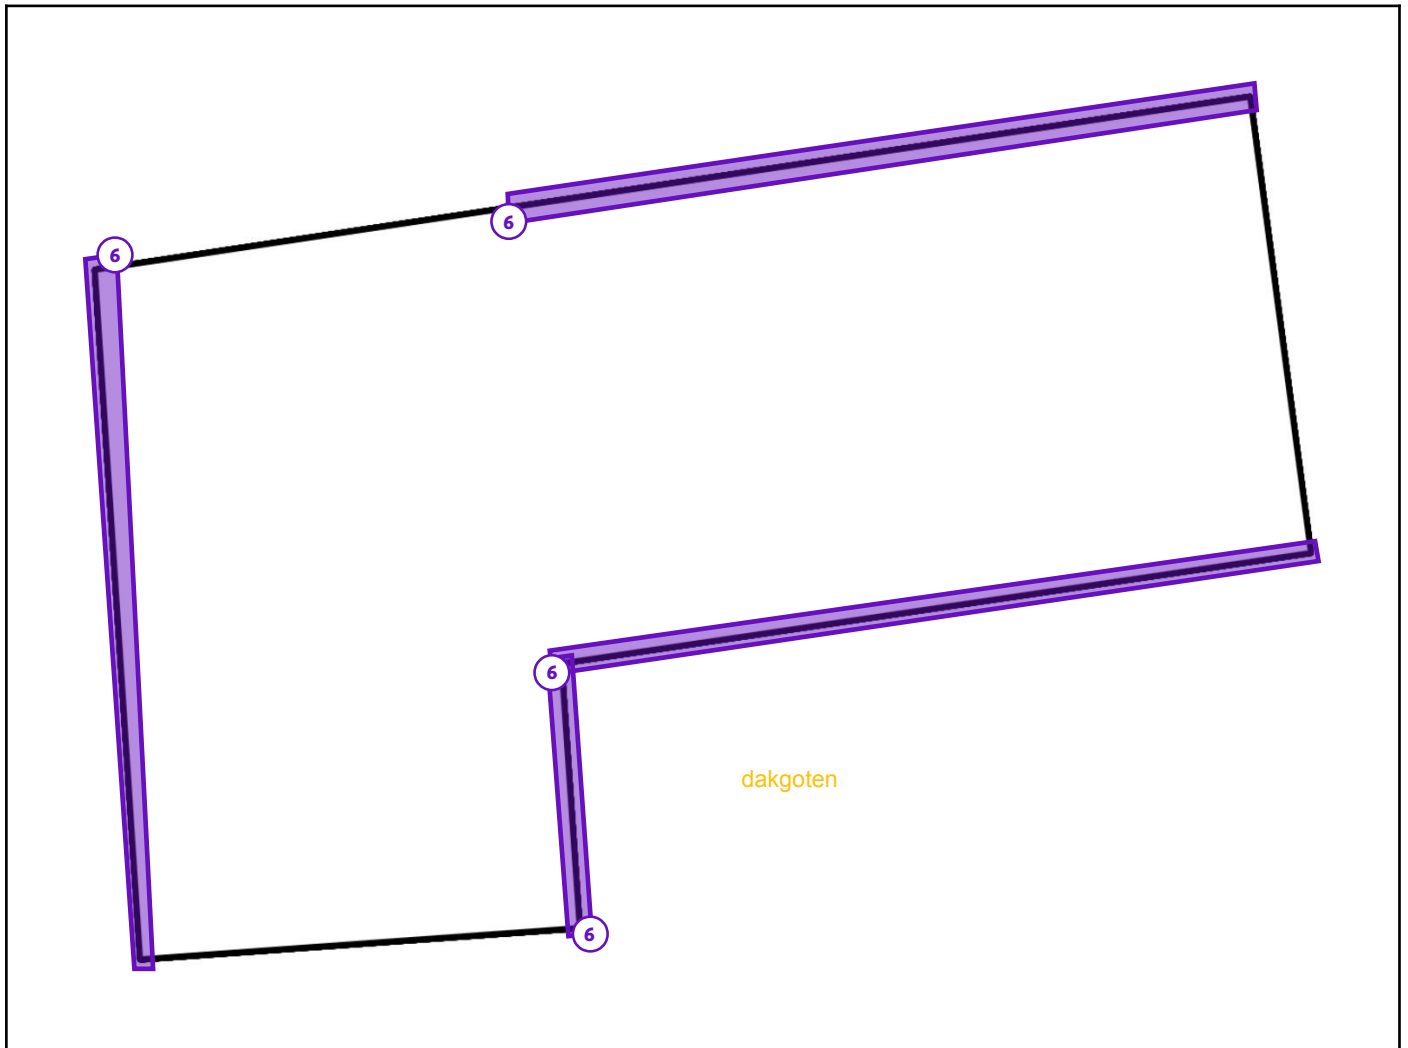
## Plan 1.9: Woning plan

| Beschrijving | Type | Actie |
|---|---|---|
| 6. Dakgoten | Advies | - |

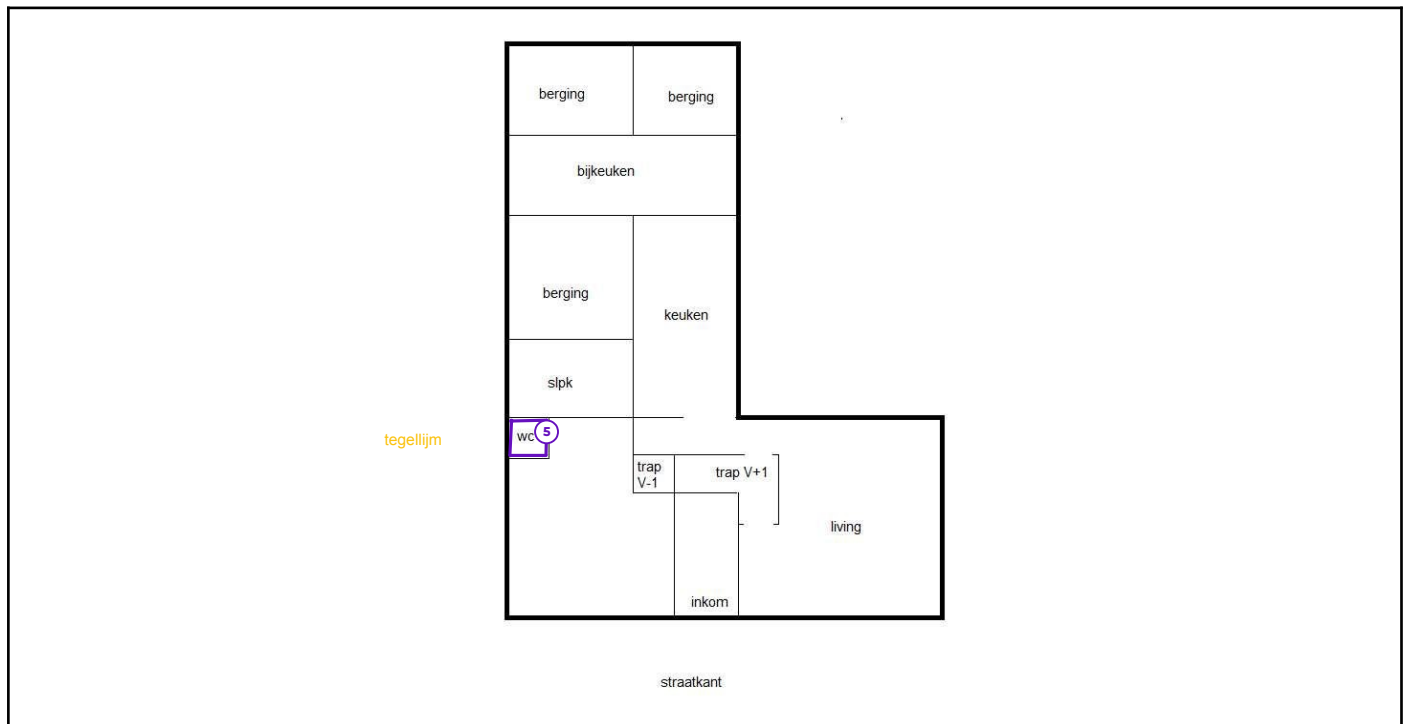
## Plan 1.10: Schets woning glv

| Beschrijving | Type | Actie |
|---|---|---|
| 5. Tegellijm niet zichtbaar (wanden) | Advies | - |

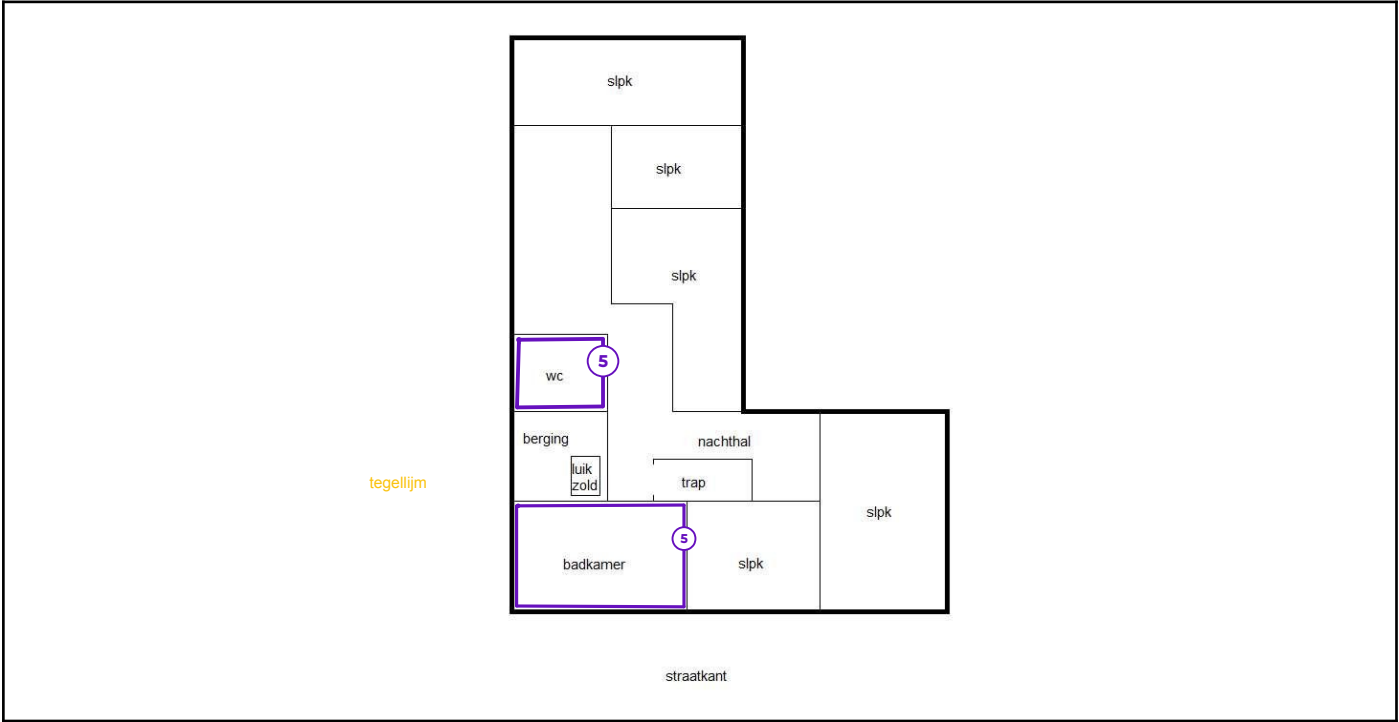
# Plan 1.11: Schets woning V+1

| Beschrijving | Type | Actie |
|---|---|---|
| 5. Tegellijm niet zichtbaar (wanden) | Advies | - |

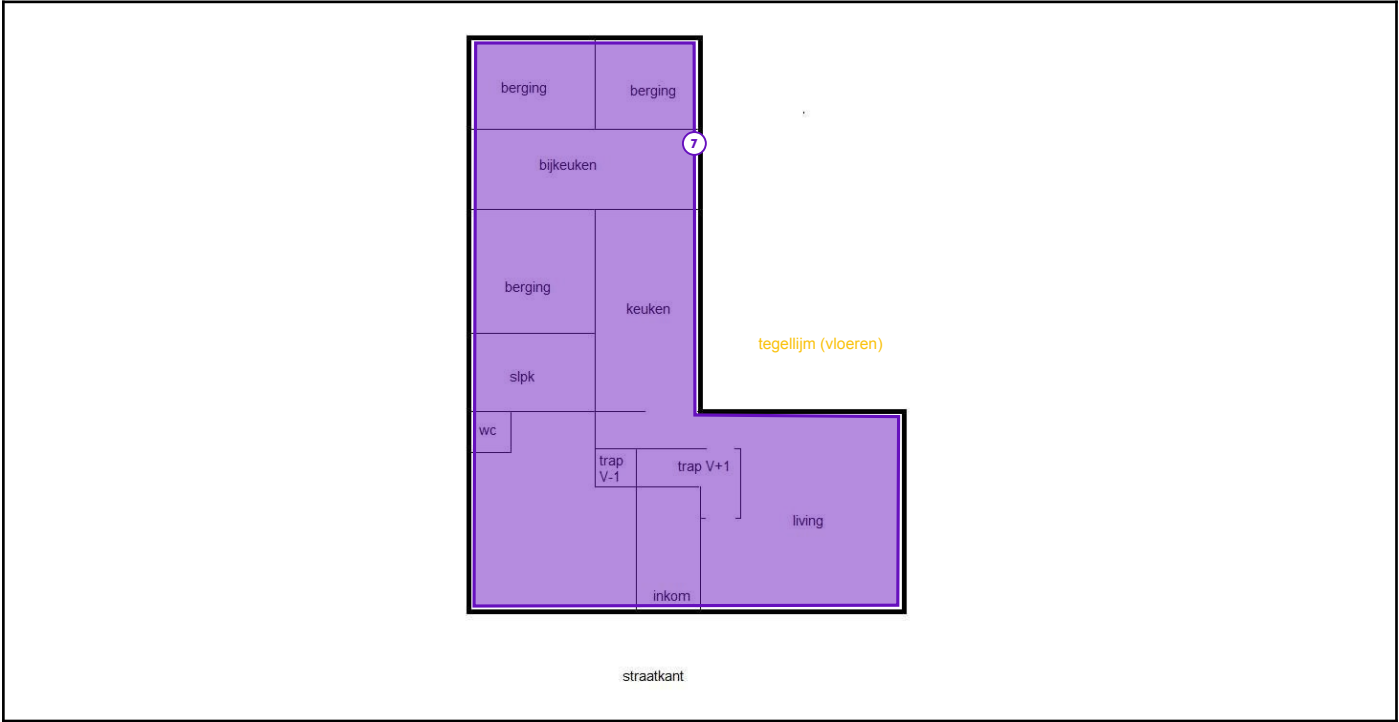
# Plan 1.12: Schets woning glv

| Beschrijving | Type | Actie |
|---|---|---|
| 7. Tegellijm niet zichtbaar (vloeren) | Advies | - |

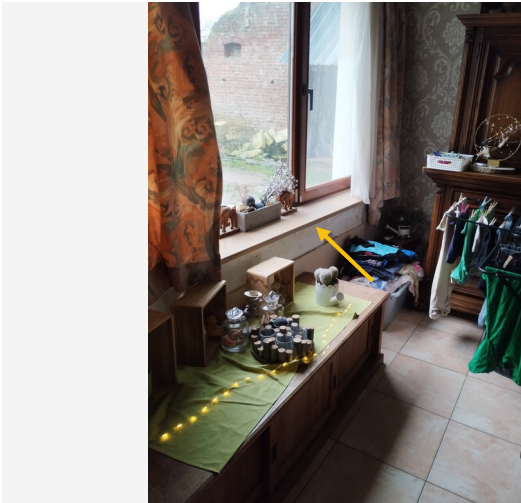
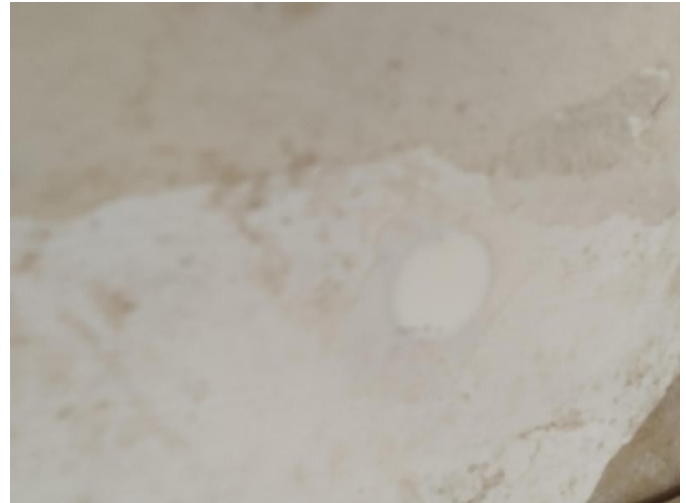
## Fiche 10: Muurpleister

Geen asbest

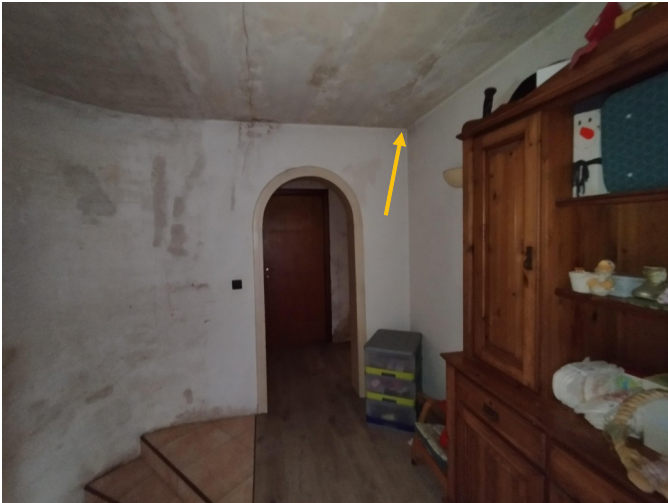
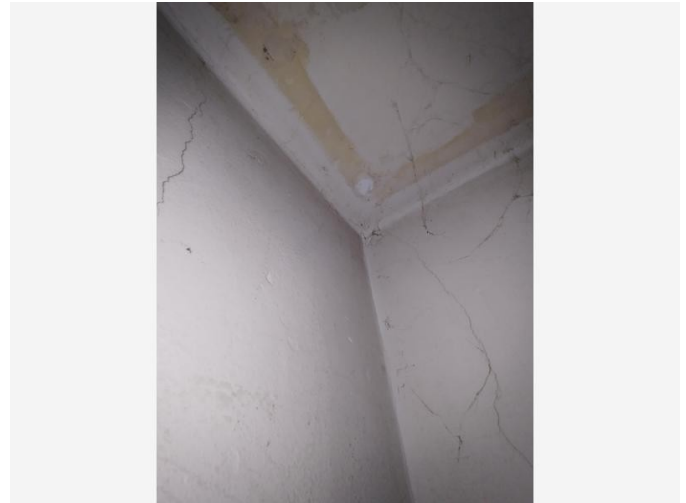
## Fiche 11: Plafondpleister

Geen asbest

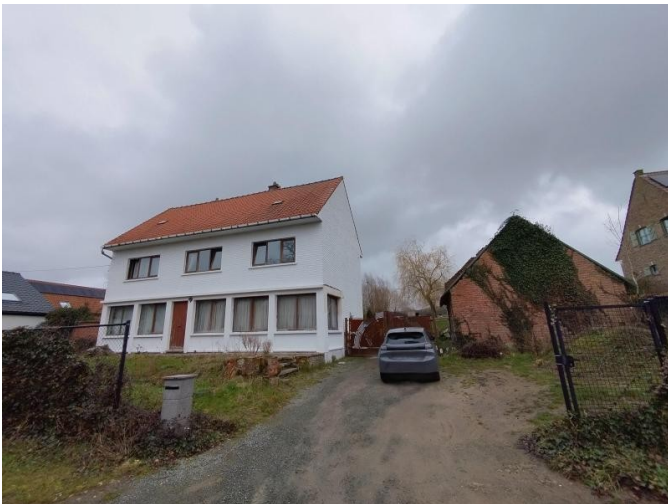
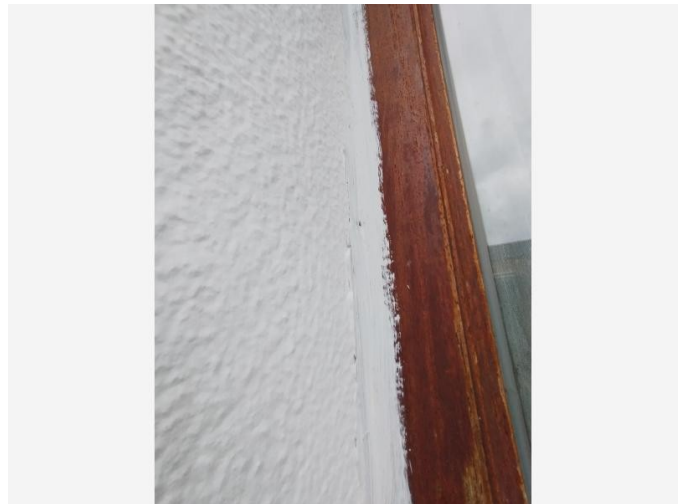
## Fiche 14: Kit ramen en deuren buitenschil

| Beschrijving | Notitie | Terug te vinden op plannen |
|---|---|---|
| Fiche 14: Kit ramen en deuren buitenschil | De gebruikte siliconen kit is niet asbestverdacht. | - |
