# Asbestinventarisatattest

Hortensialaan 10, 1740 Ternat

Attestnummer : 20260217-000246.000

Uitgegeven op : 17.02.2026

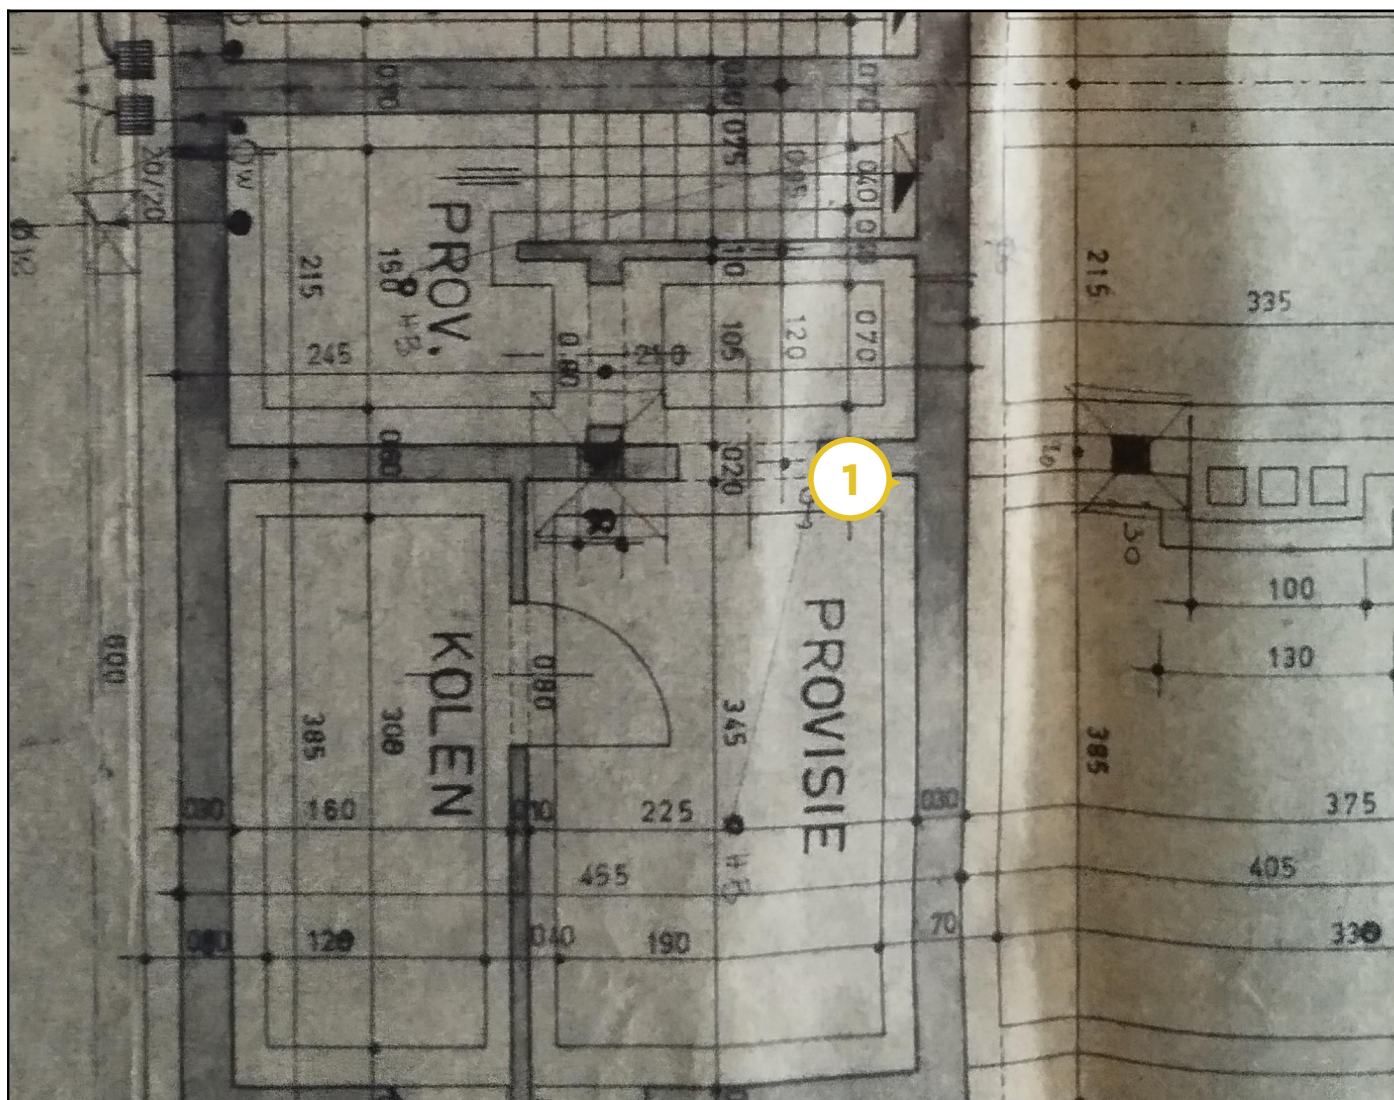
## Plan 1.1: kelder

| Beschrijving | Type | Actie |
|---|---|---|
| 1. Bakeliet toep.(schakelaars-stopcontact.-verdeelkasten) | Asbestmateriaal | Zorgvuldig beheren |
