# Asbestinventarisatattest

Halsesteenweg 123, 9402 Ninove

Attestnummer : 20251223-000490.000

Uitgegeven op : 23.12.2025

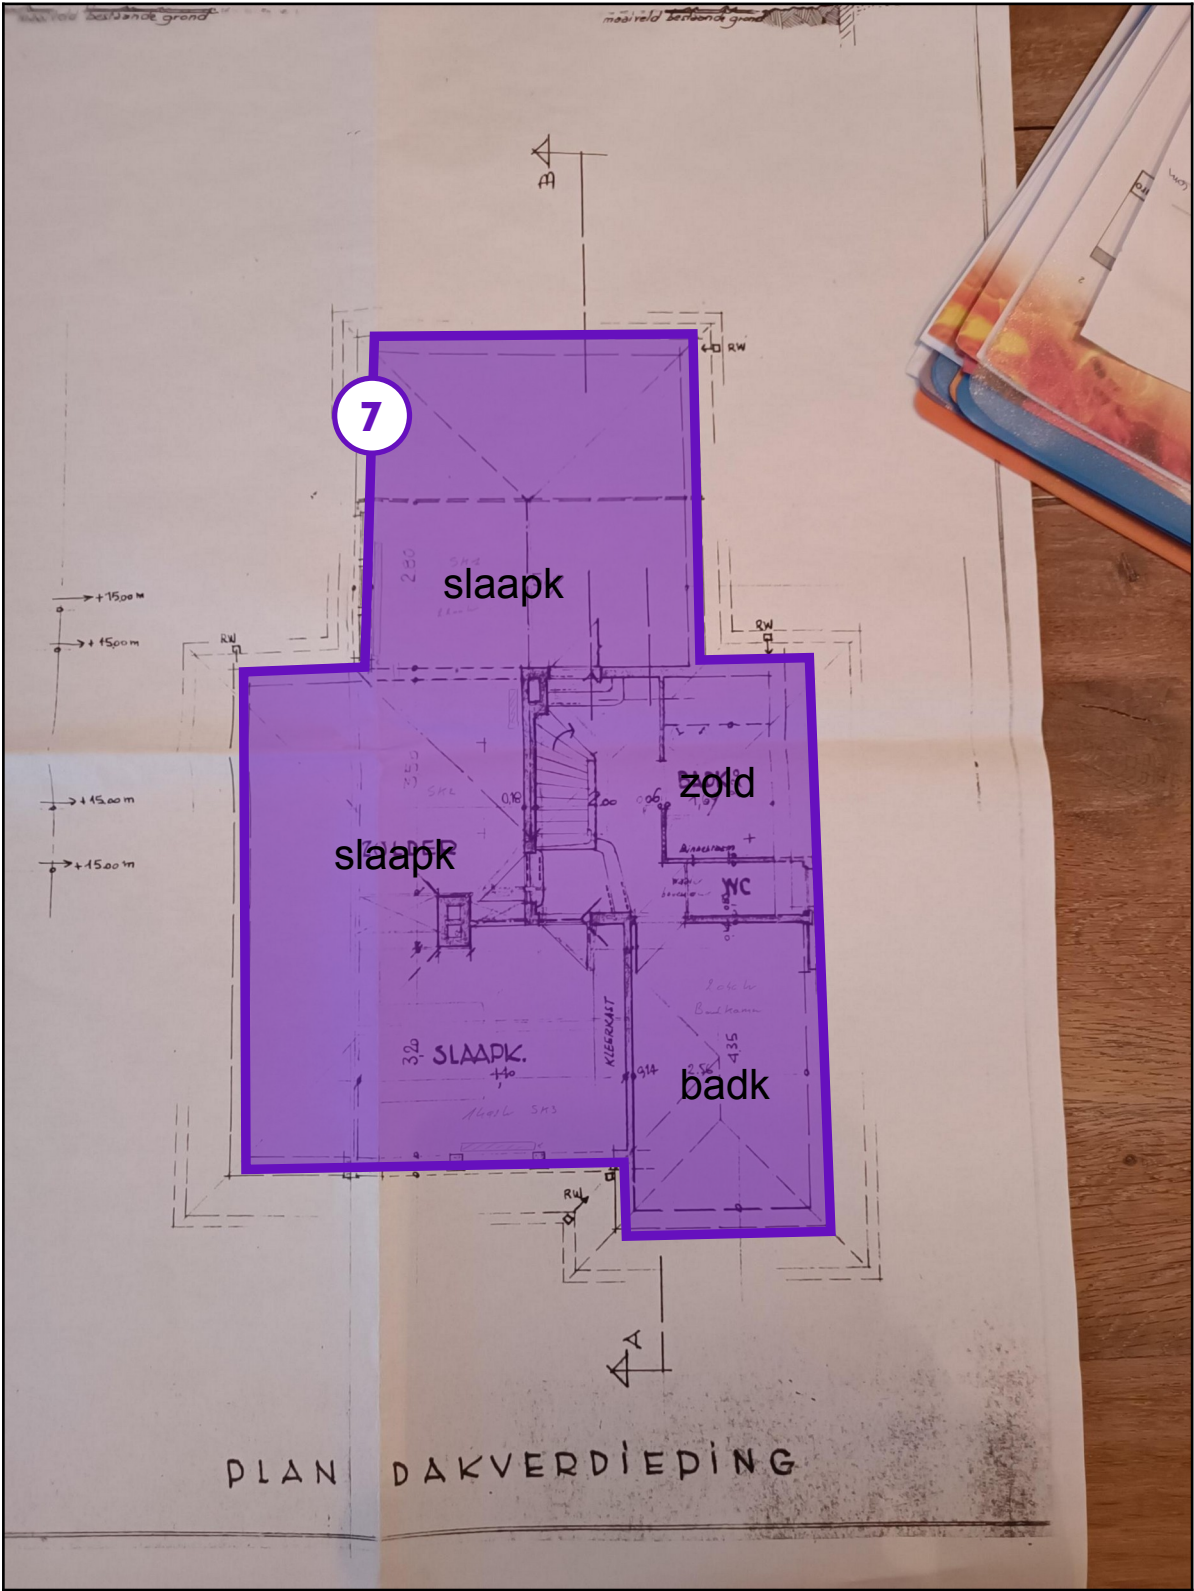
Plan 1.6: Verdieping +1

| 7. Valse plafonds | Overige ruimte of materiaal | - |

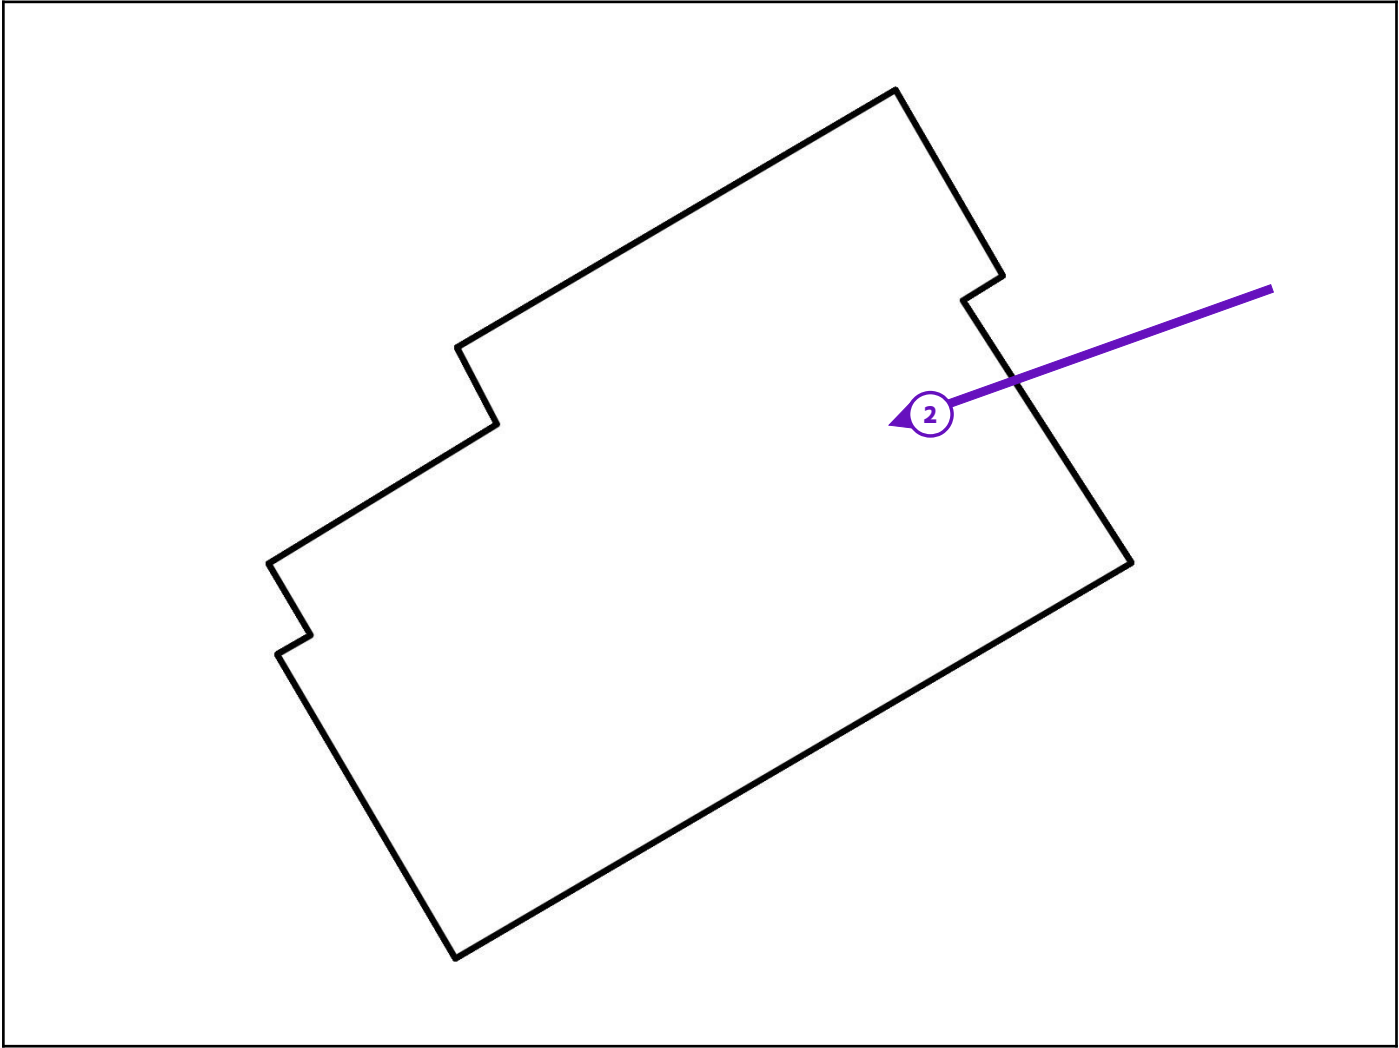
# Plan 1.7: Woning buitenschil

| Beschrijving | Type | Actie |
|---|---|---|
| 2. Schouw op het dak (beperkingsfiche) | Beperking | - |
