# Asbestinventarisatattest

Koning Albertstraat 17, 1760 Roosdaal

Attestnummer : 20260212-000476.000

**Niet-asbestveilig**

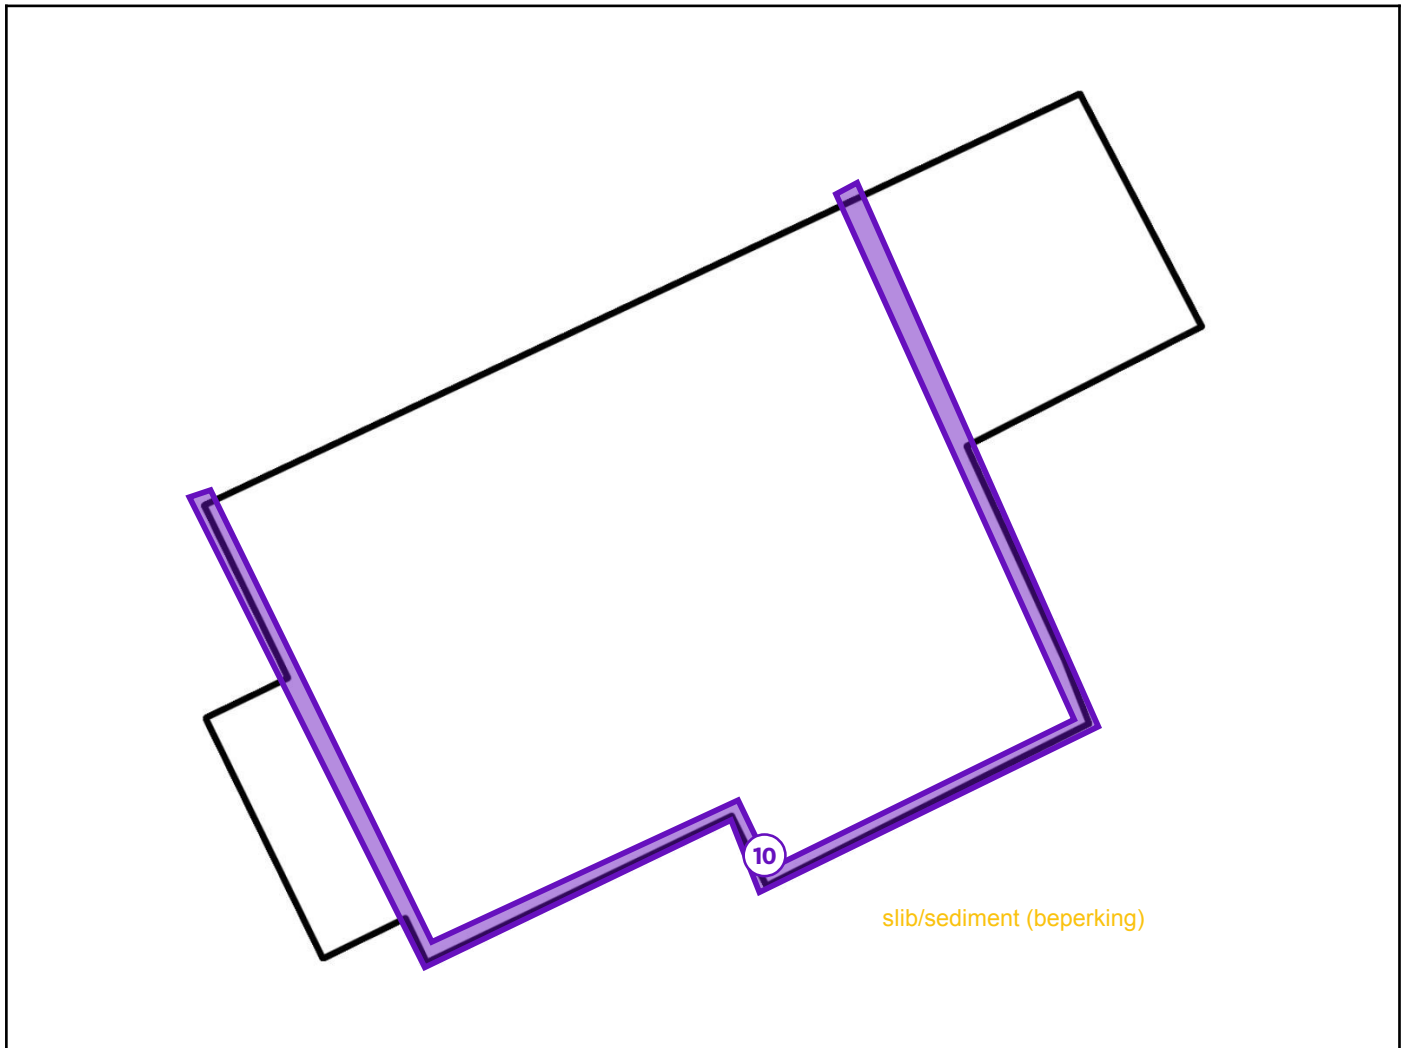
## Plan 1.11: Woning plan

| Beschrijving | Type | Actie |
|---|---|---|
| 10. Slib/sediment dakgoot | Beperking | - |

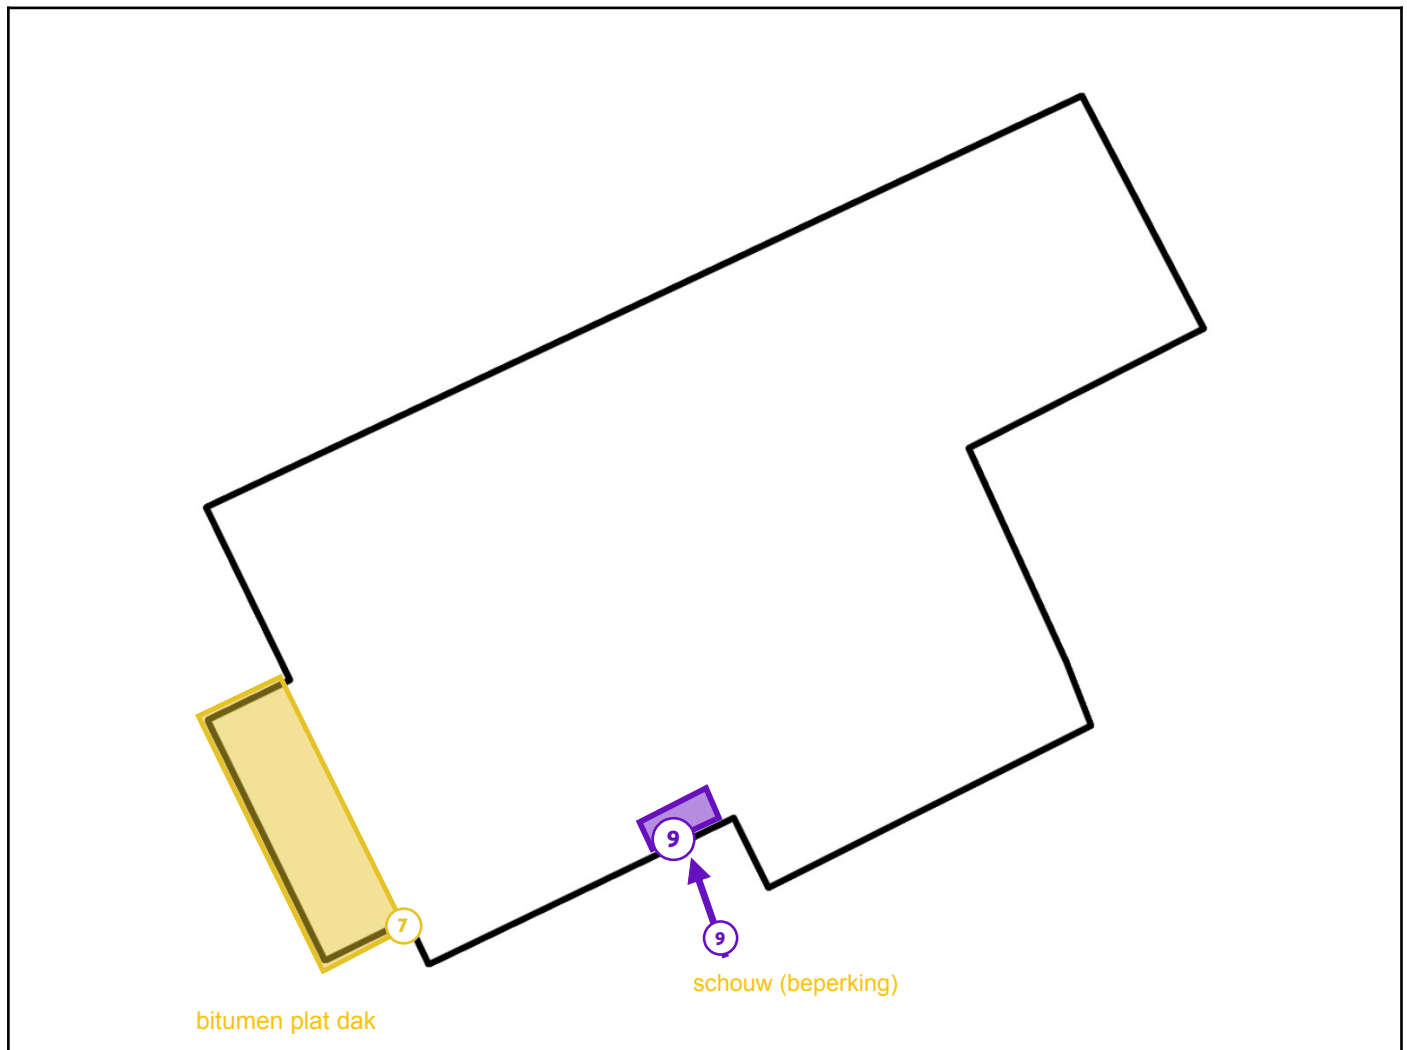
## Plan 1.12: Woning plan

| Beschrijving | Type | Actie |
|---|---|---|
| 9. Schouw | Beperking | - |

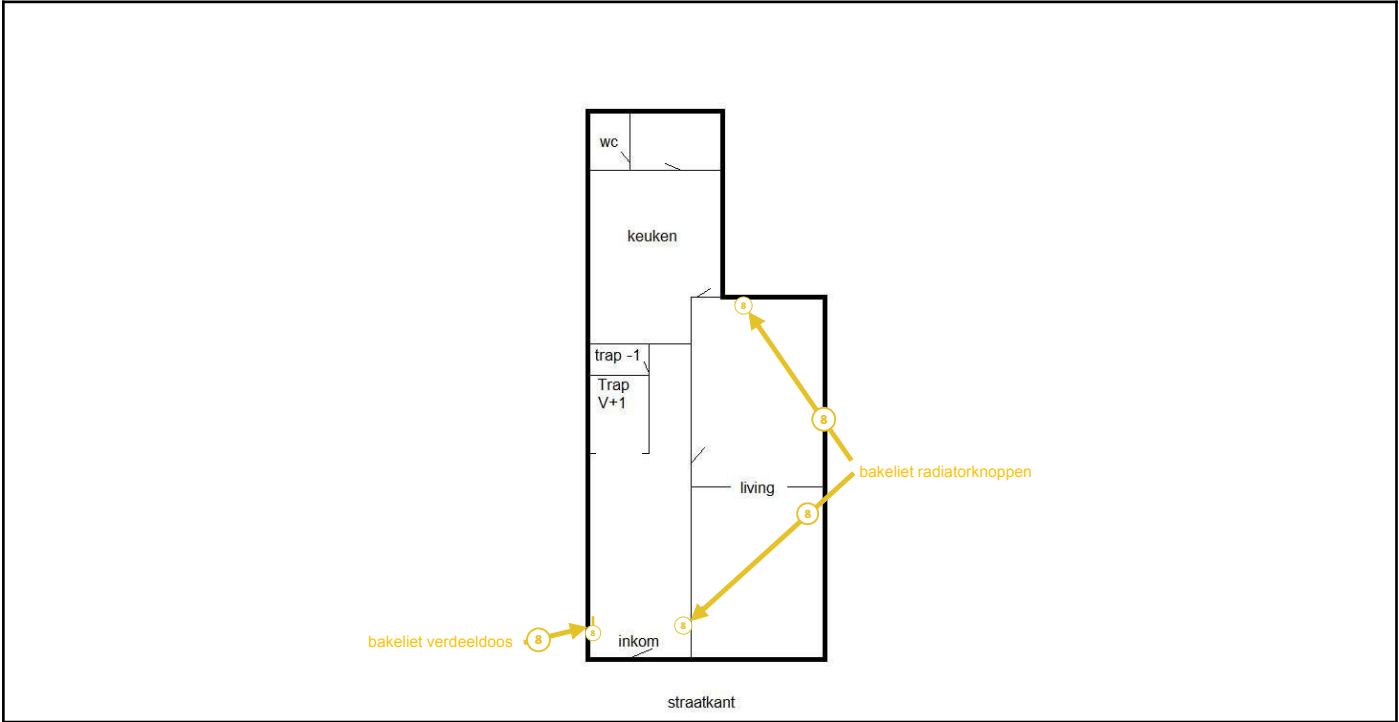
# Plan 1.17: Schets woning glv

| Beschrijving | Type | Actie |
|---|---|---|
| 8. Bakeliet (schakelaars, verdeeldozen en radiatorknoppen) | Asbestmateriaal | Zorgvuldig beheren |

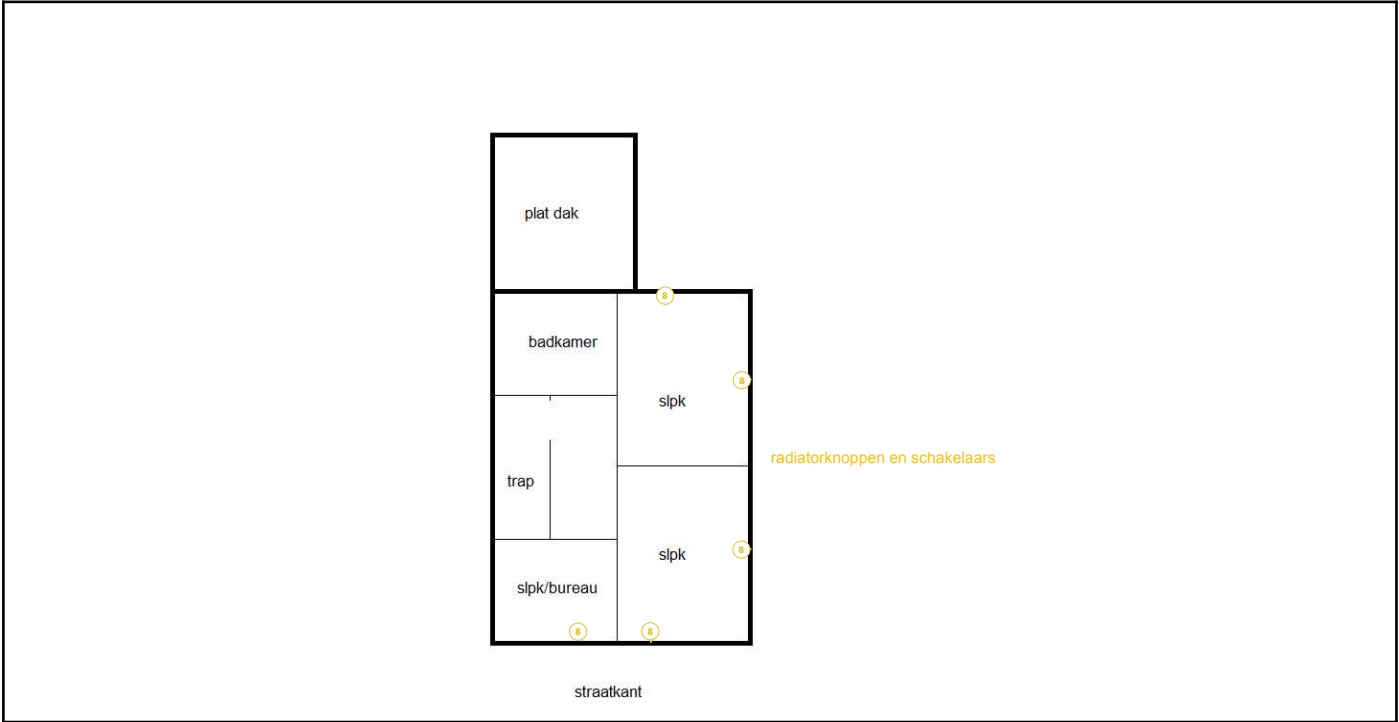
# Plan 1.18: Schets woning V+1

| Beschrijving | Type | Actie |
|---|---|---|
| 8. Bakeliet (schakelaars, verdeelkasten en radiatorknoppen) | Asbestmateriaal | Zorgvuldig beheren |

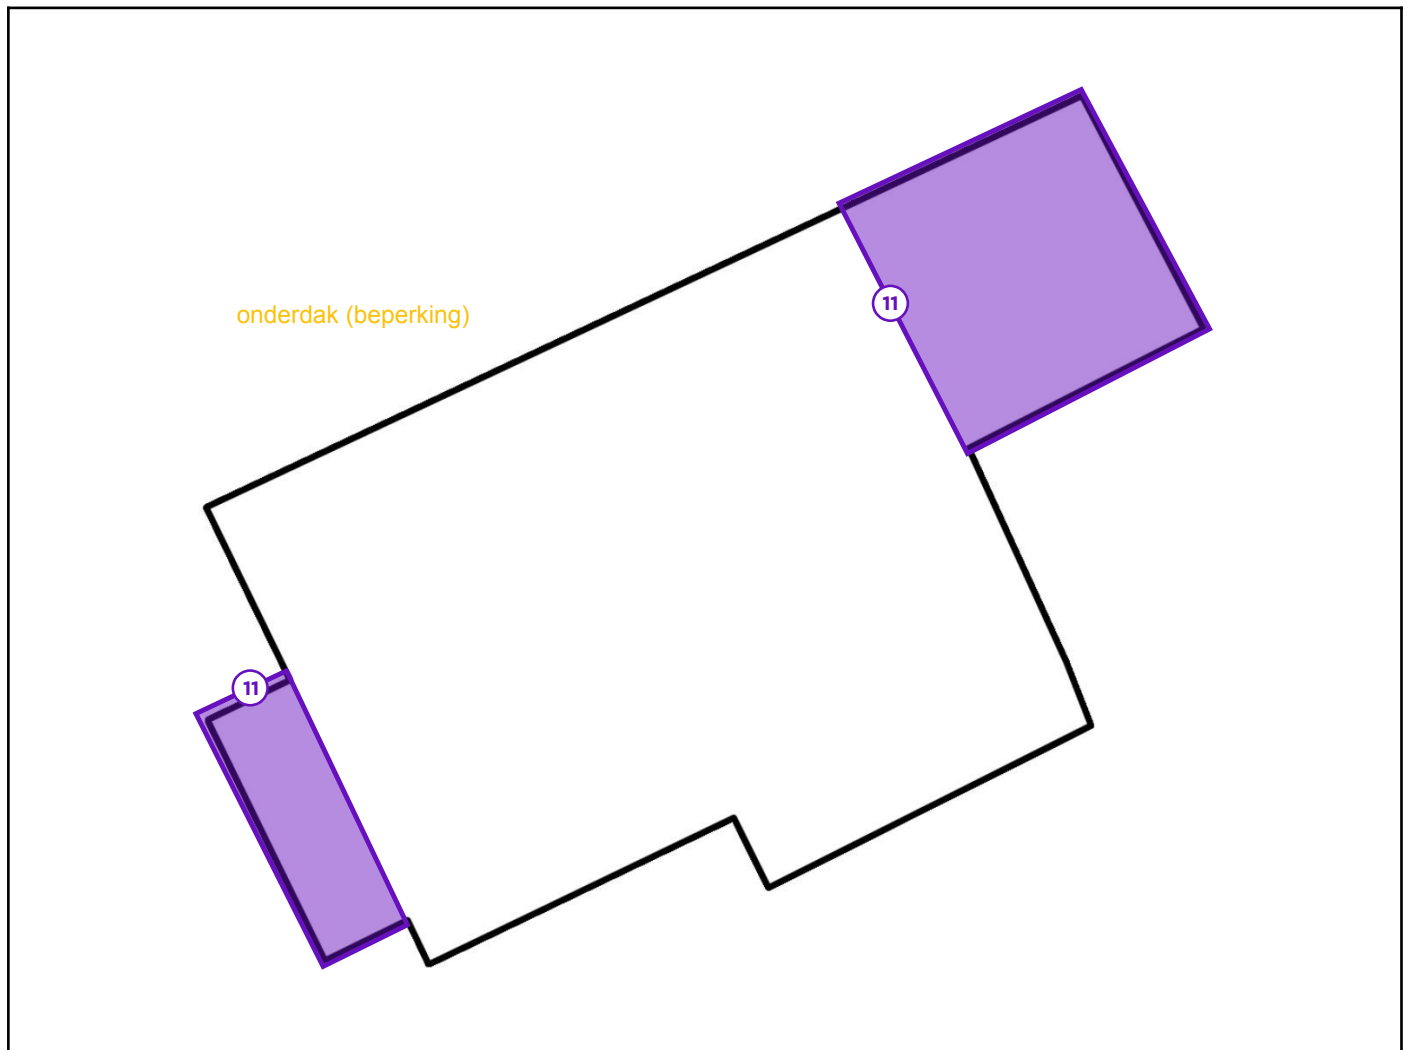
## Plan 1.19: Woning plan

| Beschrijving | Type | Actie |
|---|---|---|
| 11. Onderdak platte daken | Beperking | - |

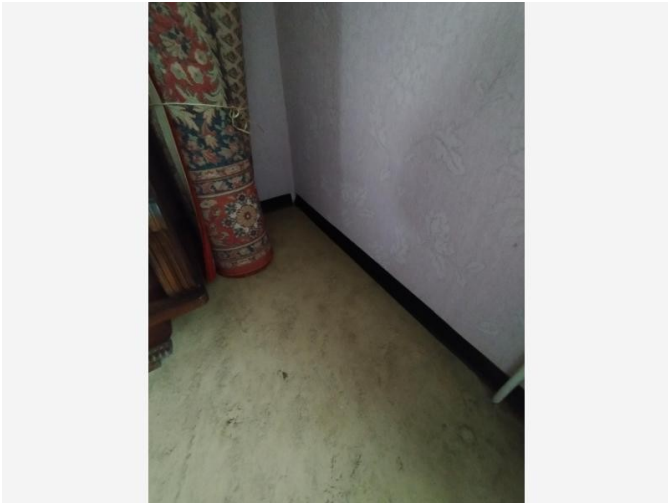
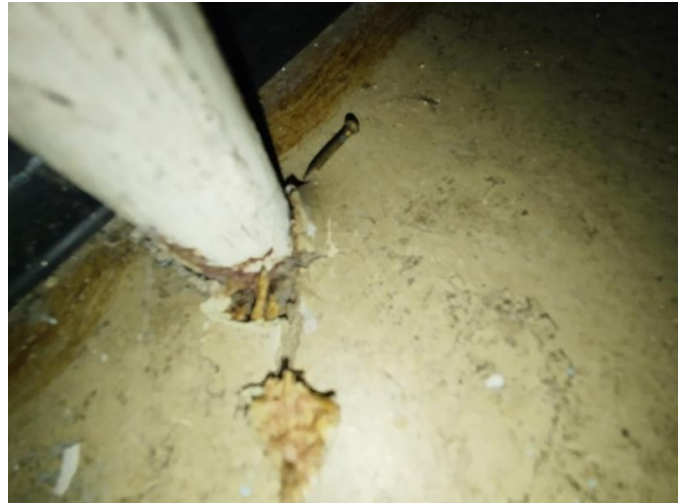
| Opmerking | Notitie hoeveelheden betreft +/- 9 lm. Het gewicht en lm is een berekeneerde schatting. Er worden geen rechten verleend aan deze oppervlaktes. De dikte is een schatting die voorkomt uit de monsterplaatsen en is daarom niet altijd representatief. |

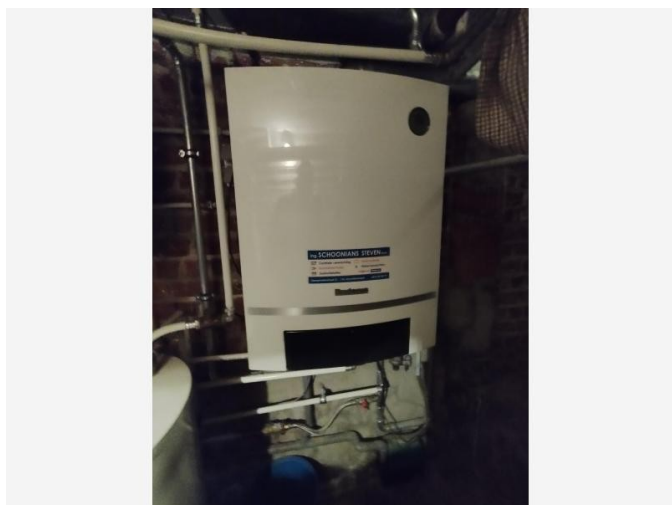
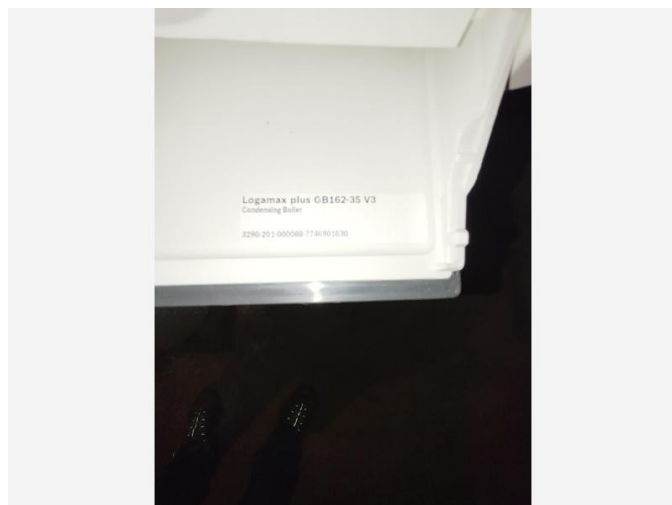
### Fiche 21: Gaswandketel

| Beschrijving | Notitie | Terug te vinden op plannen |
|---|---|---|
| Fiche 21: Gaswandketel | De ketel werd gecontroleerd, bouwjaar 2020. Geen verdacht bouwjaar. | - |
