# Asbestinventarisatetest

Brusselstraat 44, 9400 Ninove

Attestnummer : 20260303-000055.000

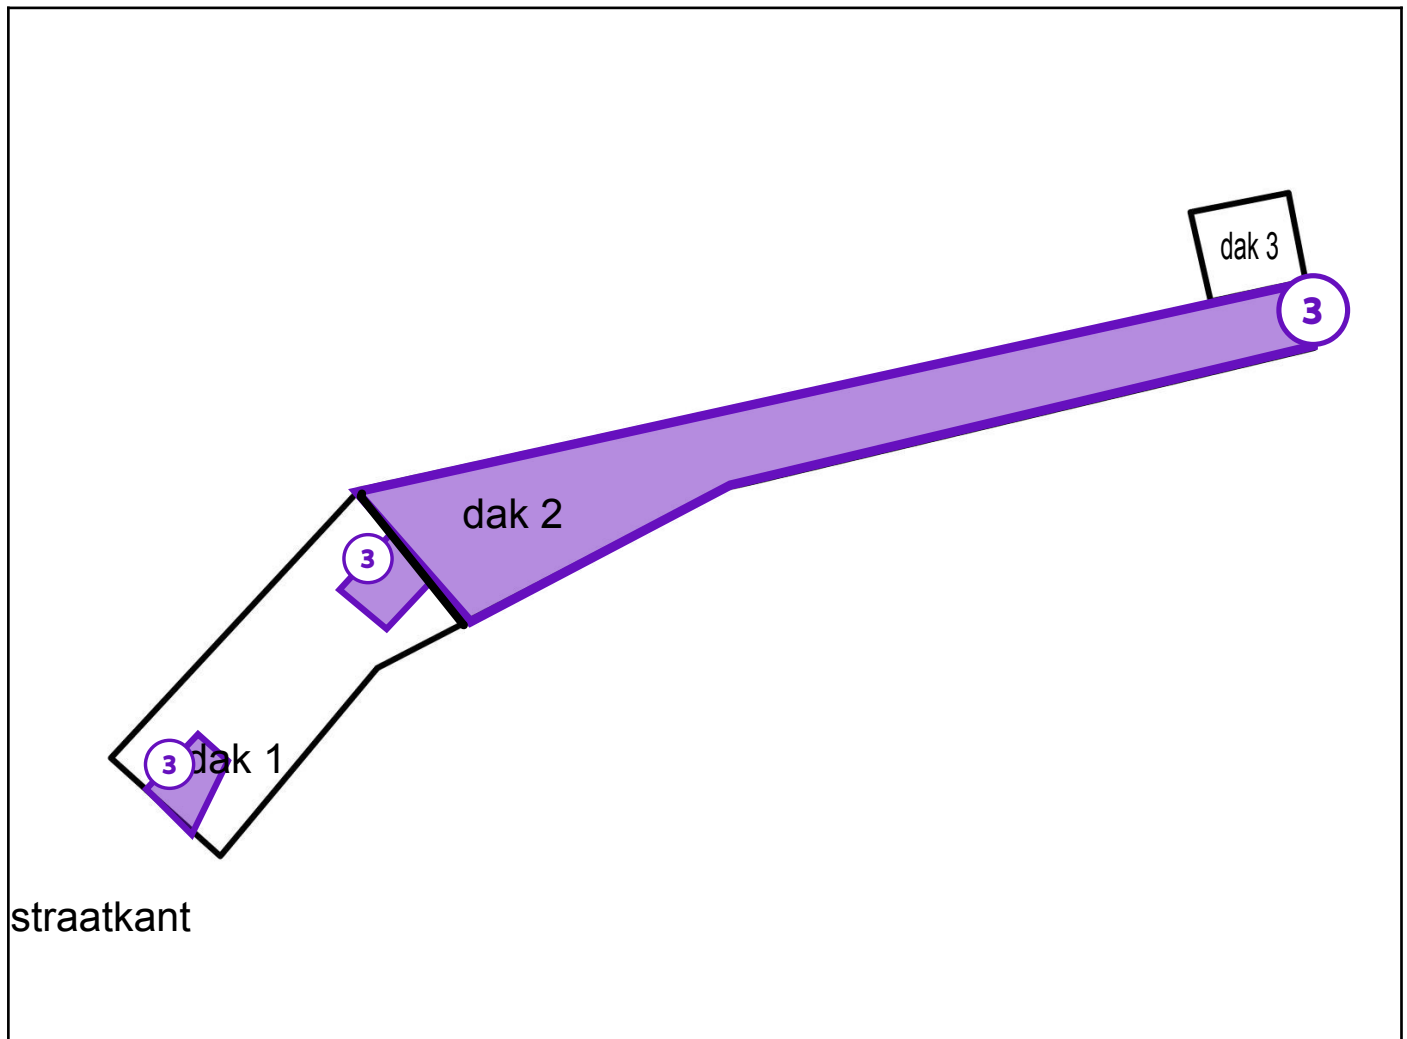
## Plan 1.14: woning dakplan kopie

| Beschrijving | Type | Actie |
|---|---|---|
| 3. Onderdak plat dak woning: niet vast te stellen. | Beperking | - |

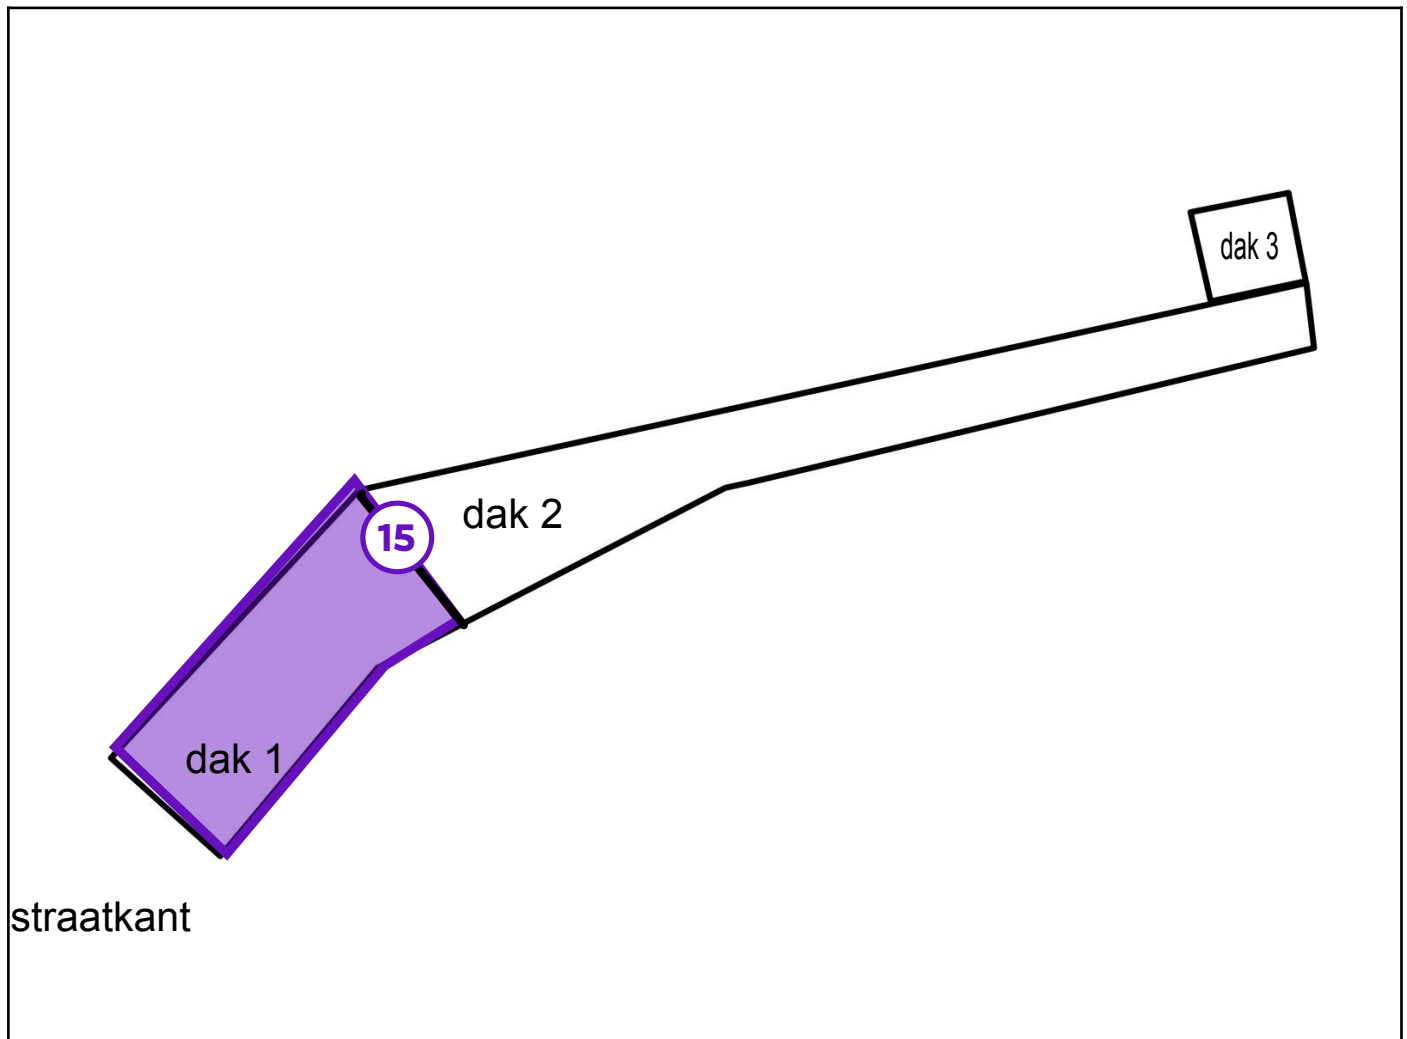
## Plan 1.16: woning dakplan kopie

| Beschrijving | Type | Actie |
|---|---|---|
| 15. Onderdak dak 1 niet verdacht | Overige ruimte of materiaal | - |

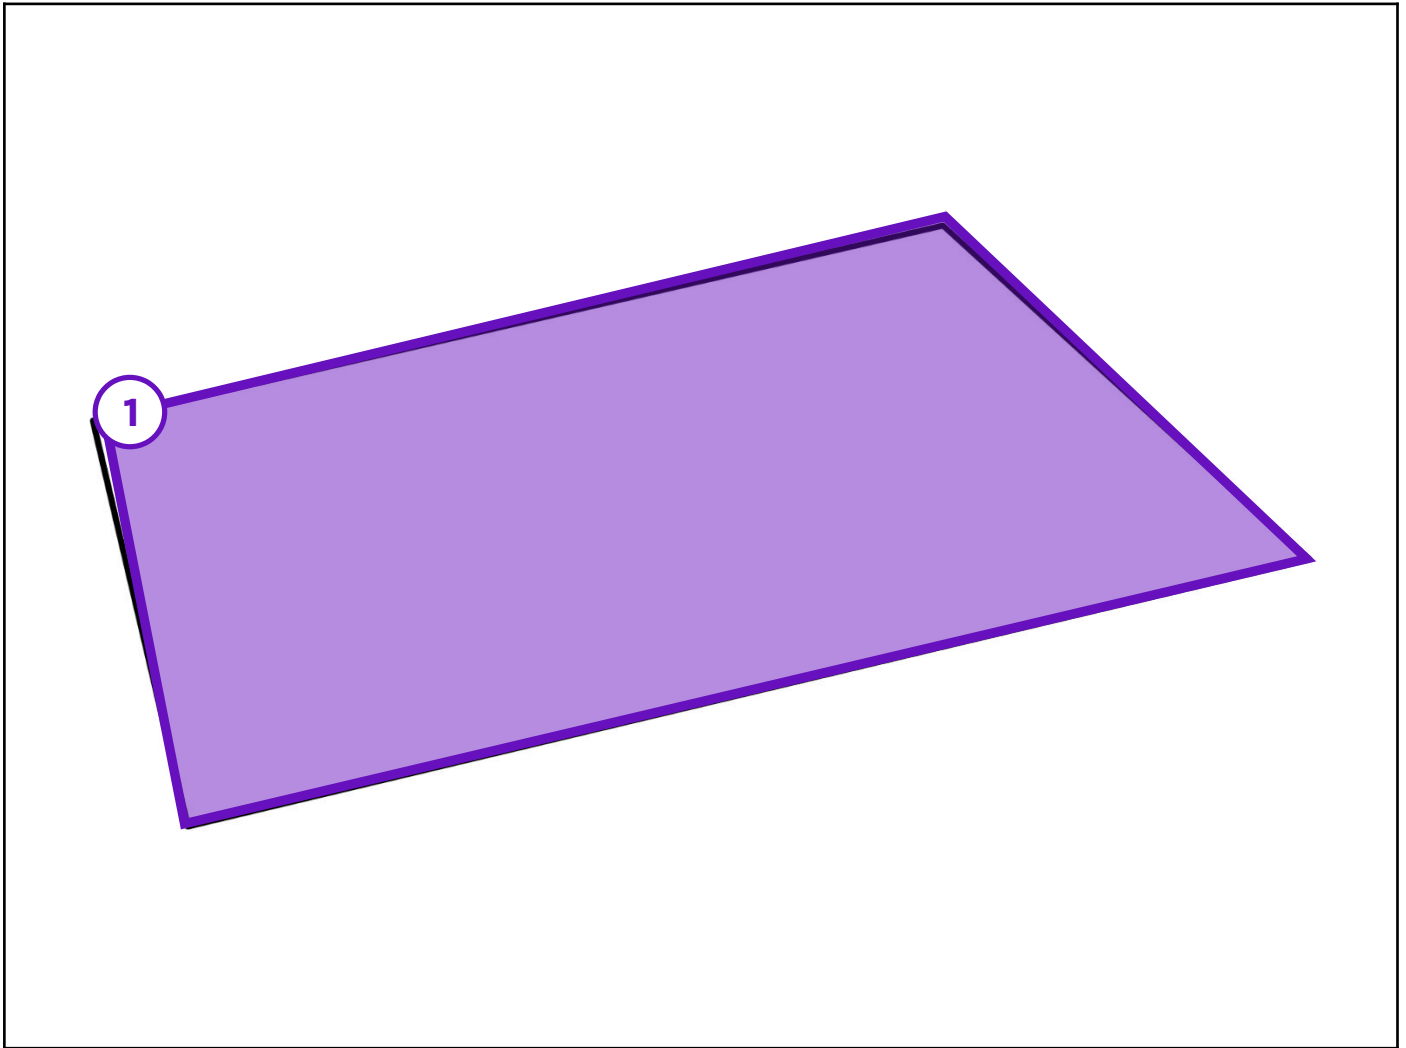
## Plan 2.1: tuinhuis plan

| Beschrijving | Type | Actie |
|---|---|---|
| 1. Onderdak plat dak tuinhuis: niet vast te stellen. | Beperking | - |
