# Asbestinventarisatattest

Brusselstraat 48, 9400 Ninove

Attestnummer : 20260305-000419.000

**Niet-asbestveilig**

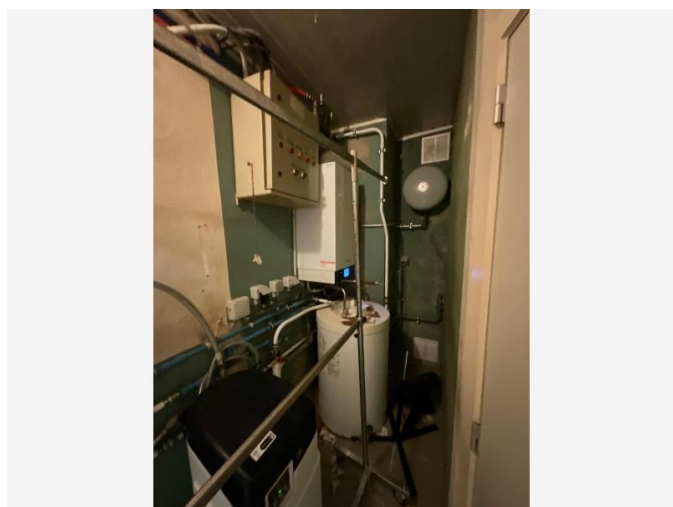
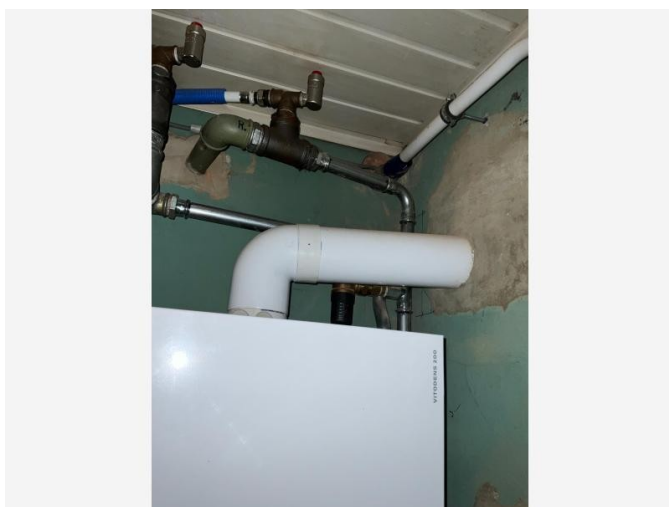
### Fiche 14: Schouwbus niet verdacht.

| Beschrijving | Type | Actie |
|---|---|---|
| 14. Schouwbuis niet verdacht. | Overige ruimte of materiaal | - |

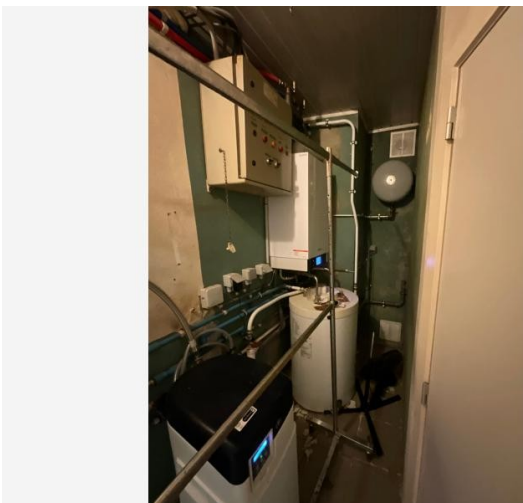
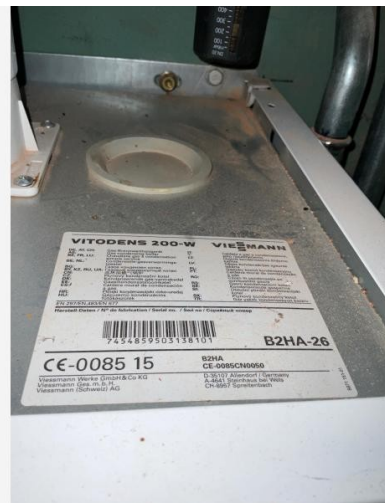
## Fiche 17: CV Ketel/boiler

| Beschrijving | Type | Actie |
|---|---|---|
| 17. CV Ketel/boiler | Overige ruimte of materiaal | - |
