# Asbestinventarisatetest

Parklaan 25/10, 9300 Aalst

Attestnummer : 20260108-000162.000

**Asbestveilig** (maar mogelijk niet asbestvrij)

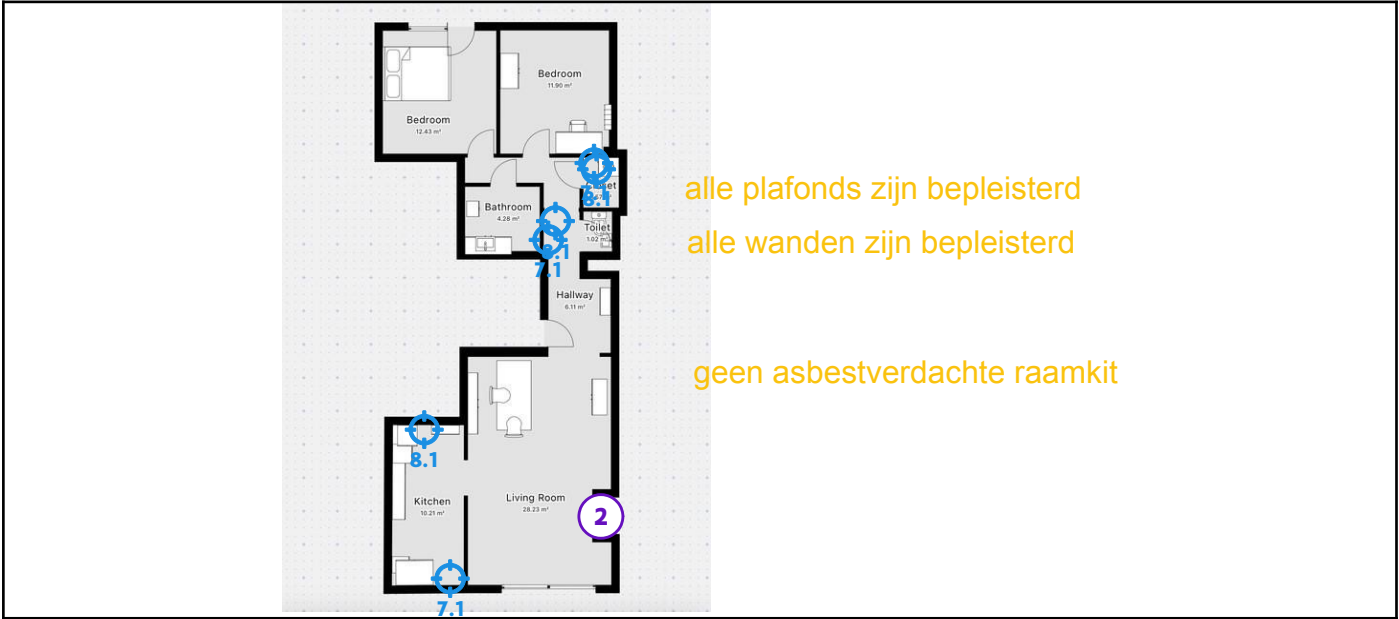
# Plan 1.1: plan

| Beschrijving | Type | Actie |
|---|---|---|
| 9. Kit aan de ramen | Overige ruimte of materiaal | - |

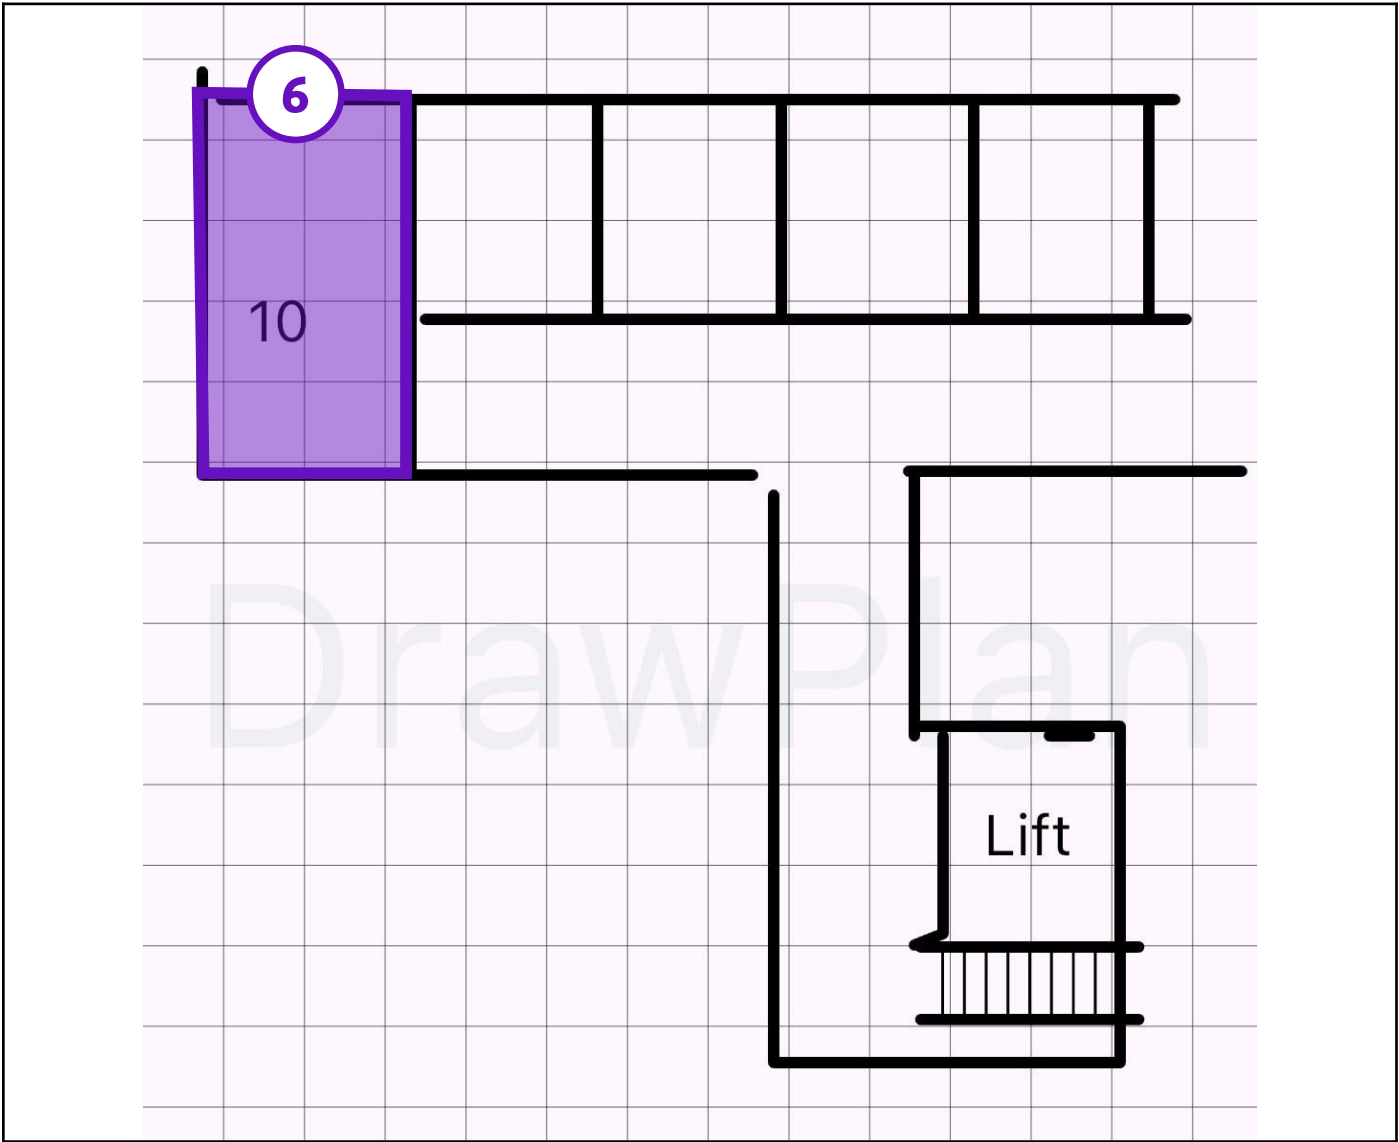
## Plan 1.2: plan berging

| Beschrijving | Type | Actie |
|---|---|---|
| 6. kelderberging | Advies | - |

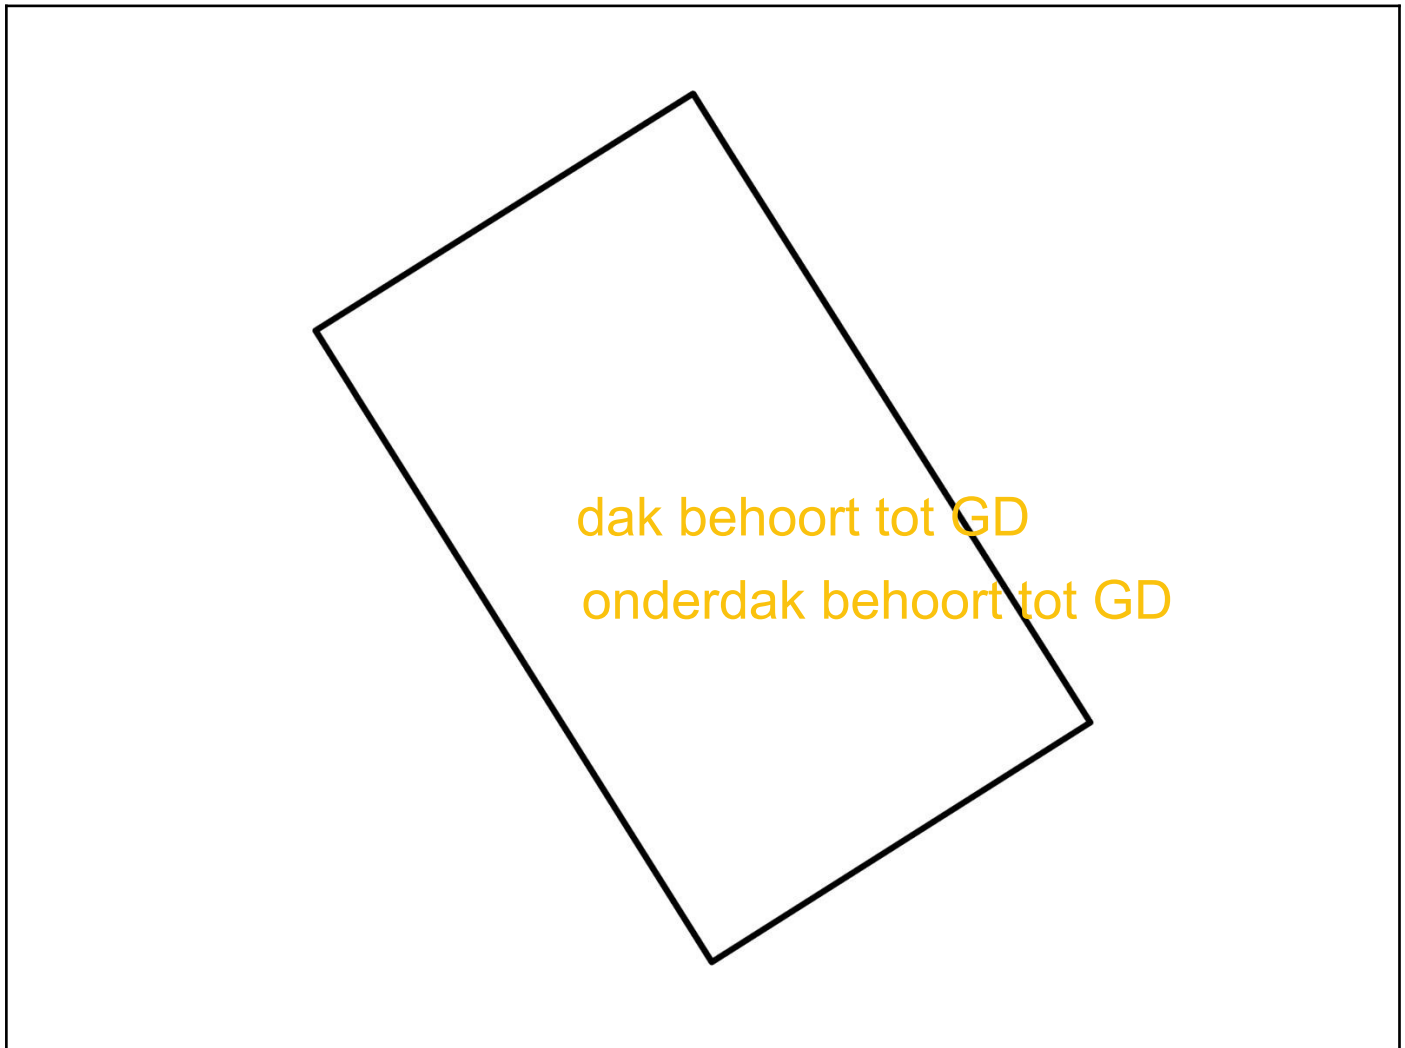
## Plan 1.3: Hoofdgebouw plan dak

| Beschrijving | Type | Actie |
|---|---|---|
| 3. Onderdak: maakt deel uit van GD | Beperking | - |

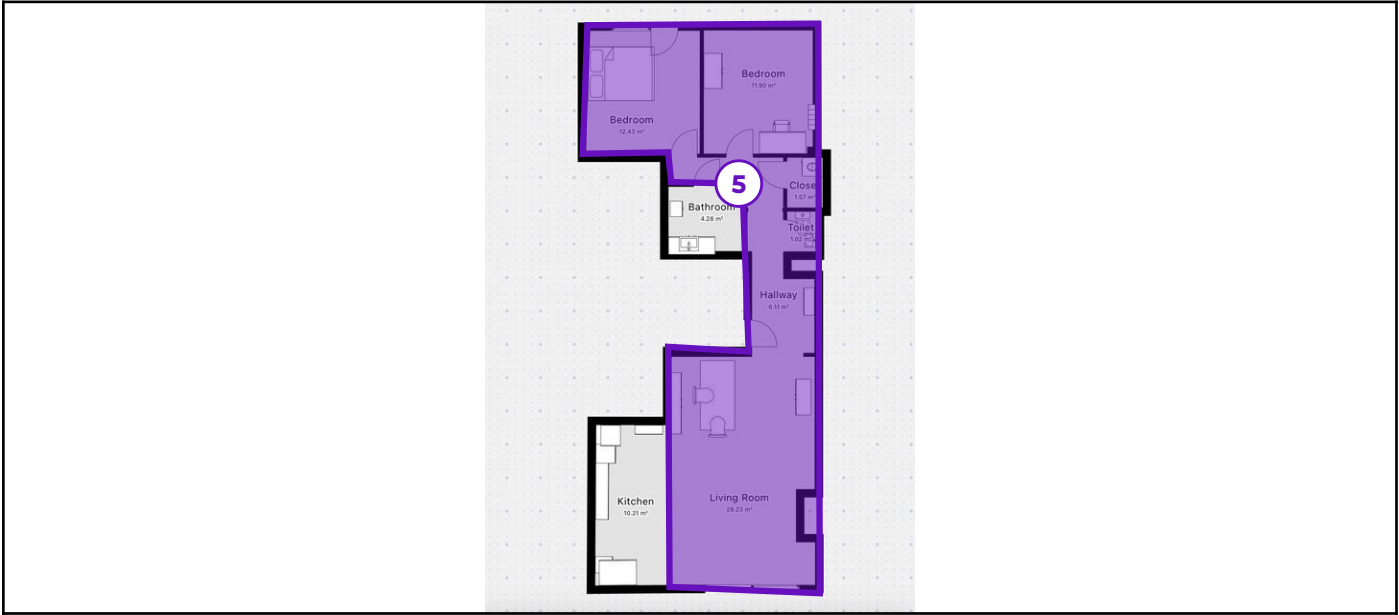
# Plan 1.4: plan

| Beschrijving | Type | Actie |
|---|---|---|
| 5. Parket(lijm) | Advies | - |
