# Asbestinventarisatetest

Veldstraat 20, 1742 Ternat

Attestnummer : 20260106-000004.000

**Niet-asbestveilig**

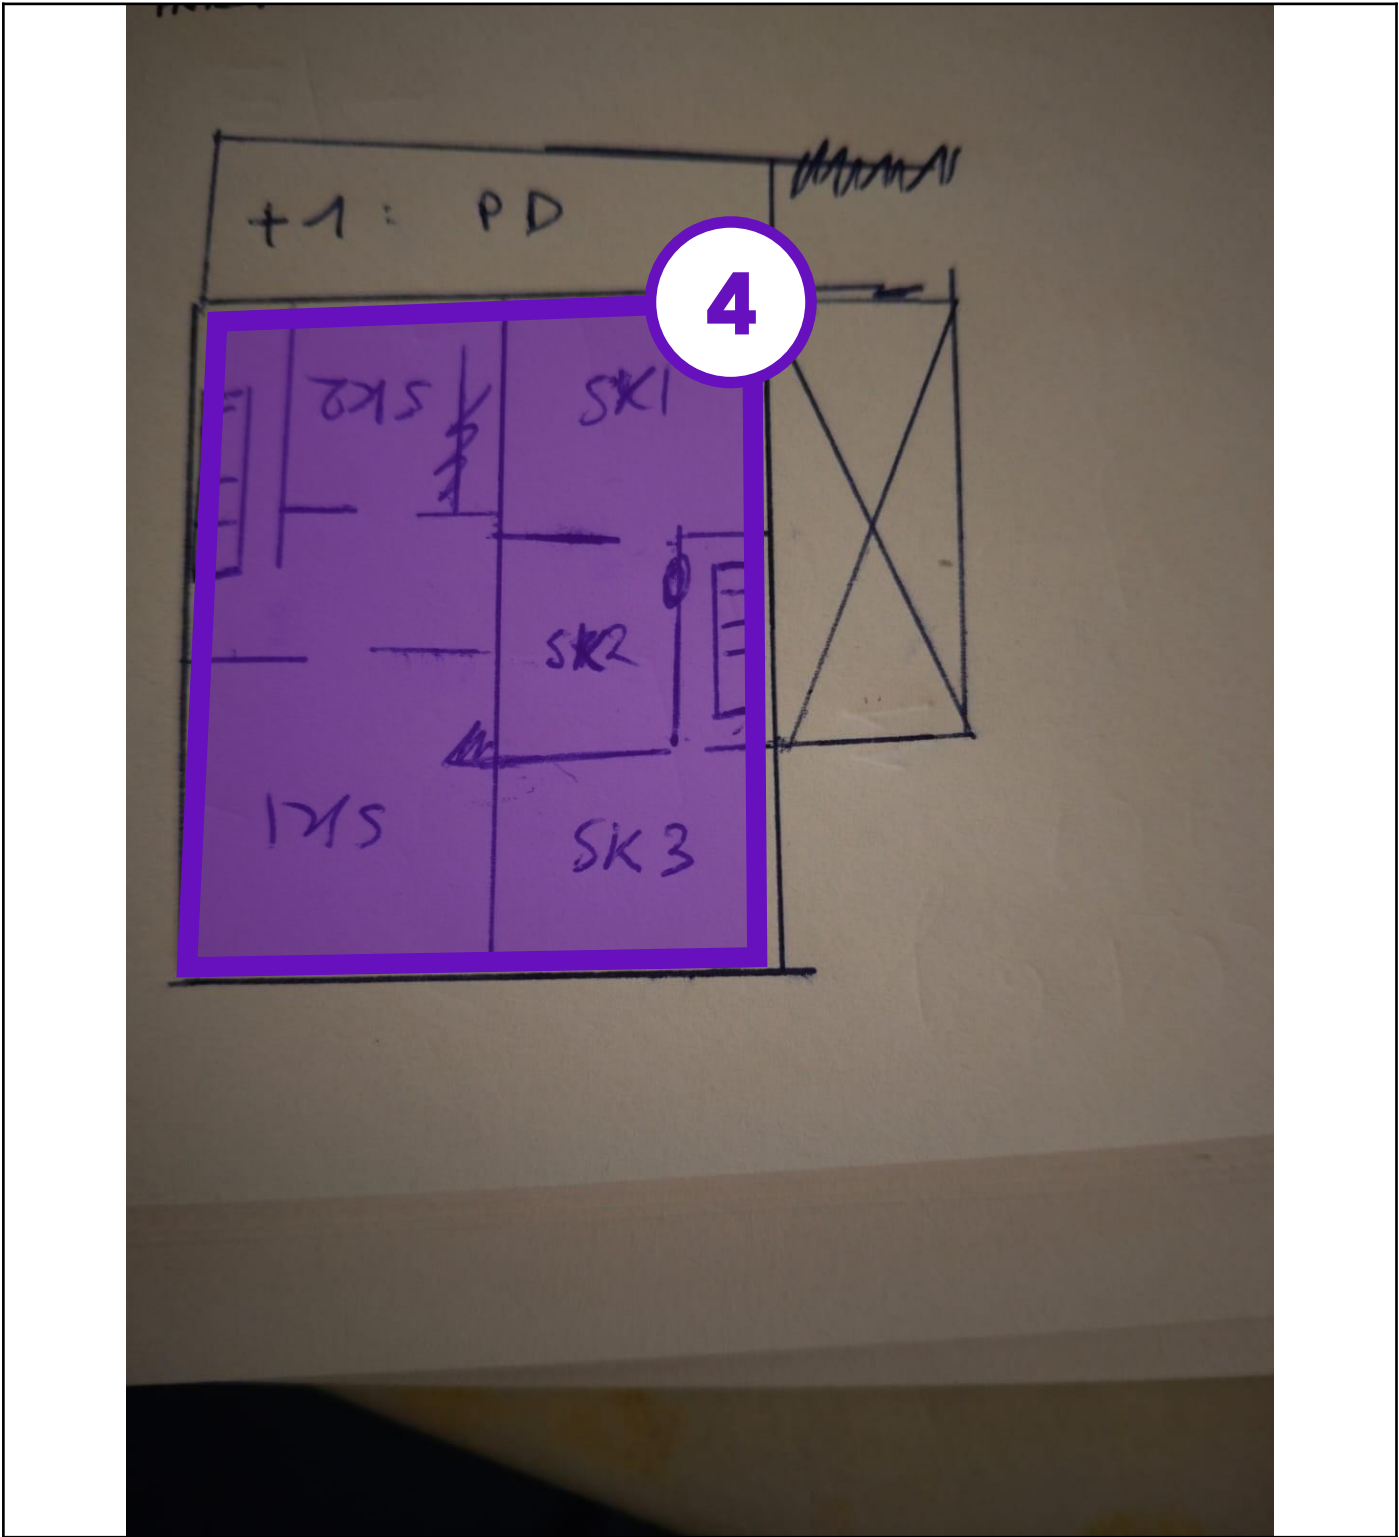
Plan 1.4: Veldstraat 20 - Verdieping 1

| Beschrijving | Type | Actie |
|---|---|---|
| 4. Plafonds uit niet asbestverdacht materiaal | Advies | - |

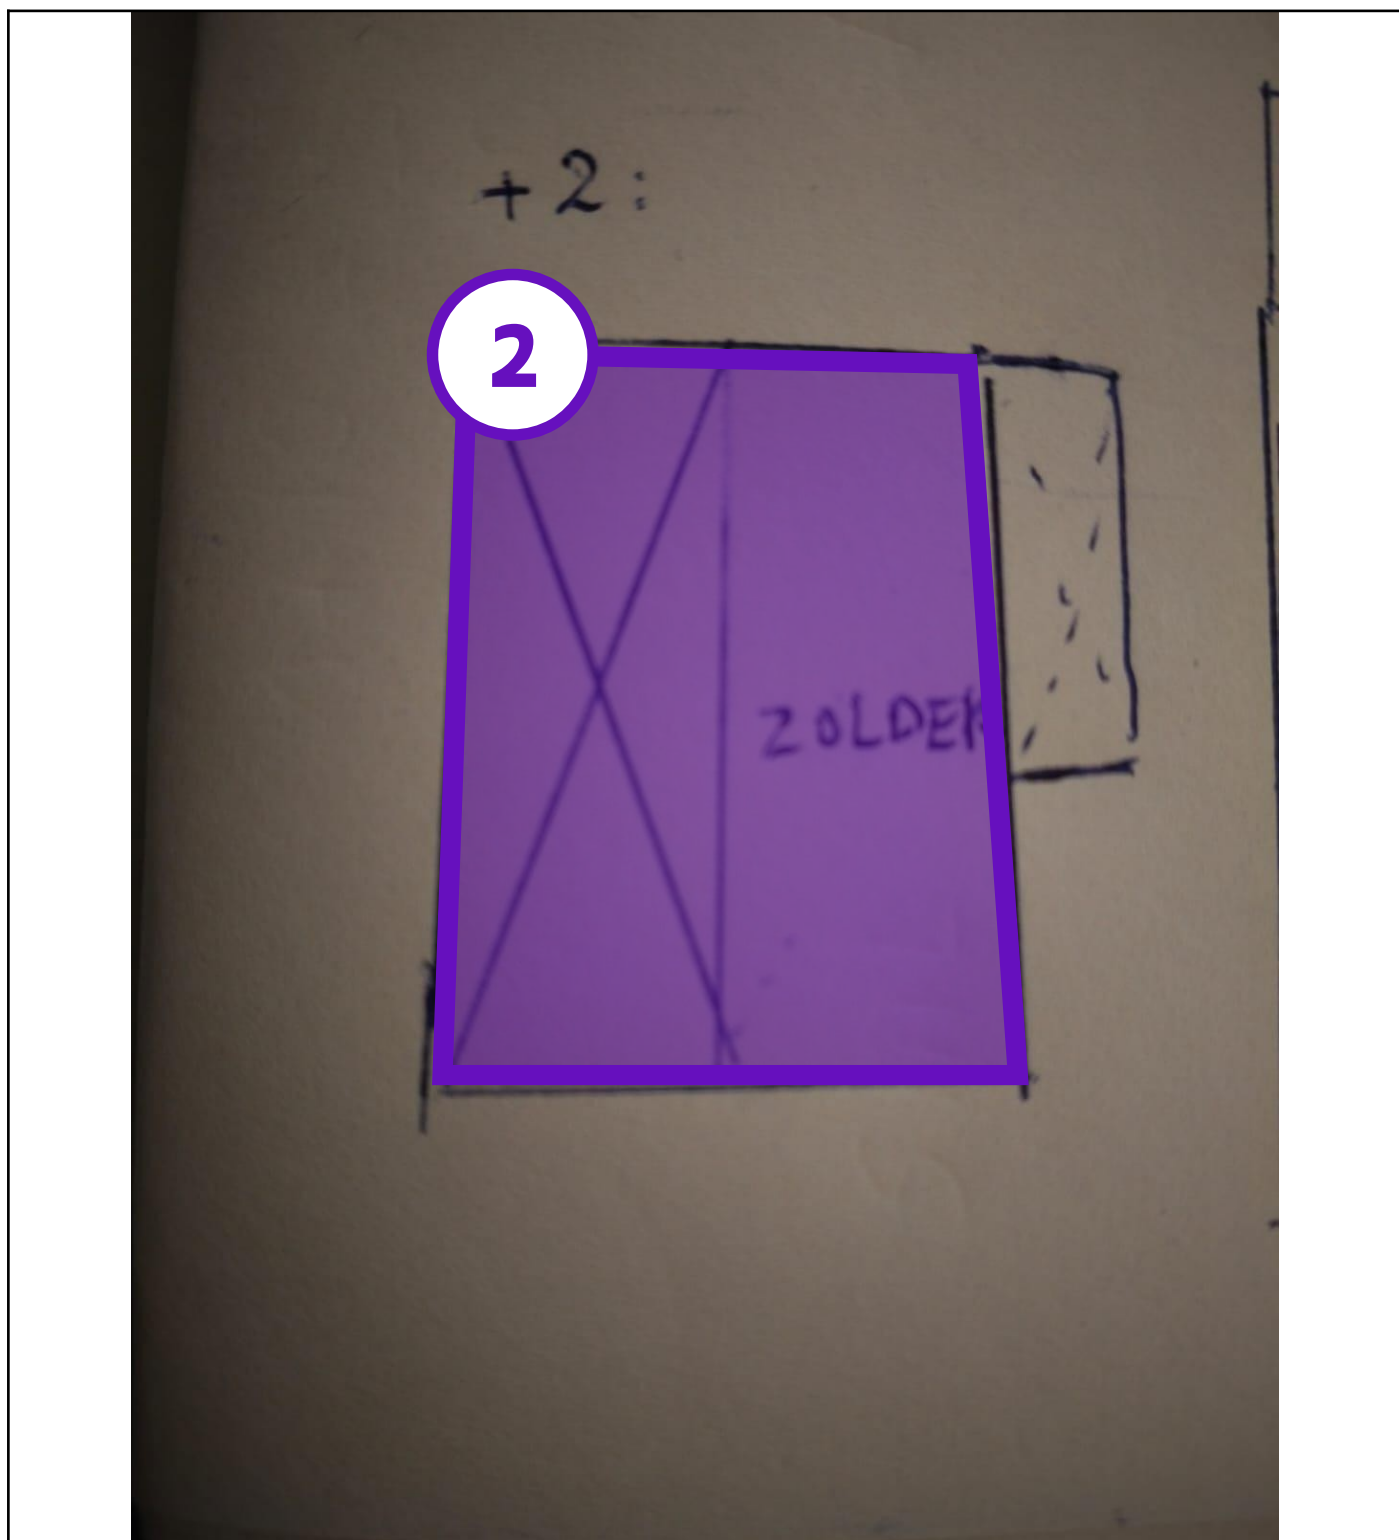
## Plan 1.5: Veldstraat 20 - Verdieping 2

| Beschrijving | Type | Actie |
|---|---|---|
| 2. Onderdak - hellend dak - niet waarneembaar | Beperking | - |

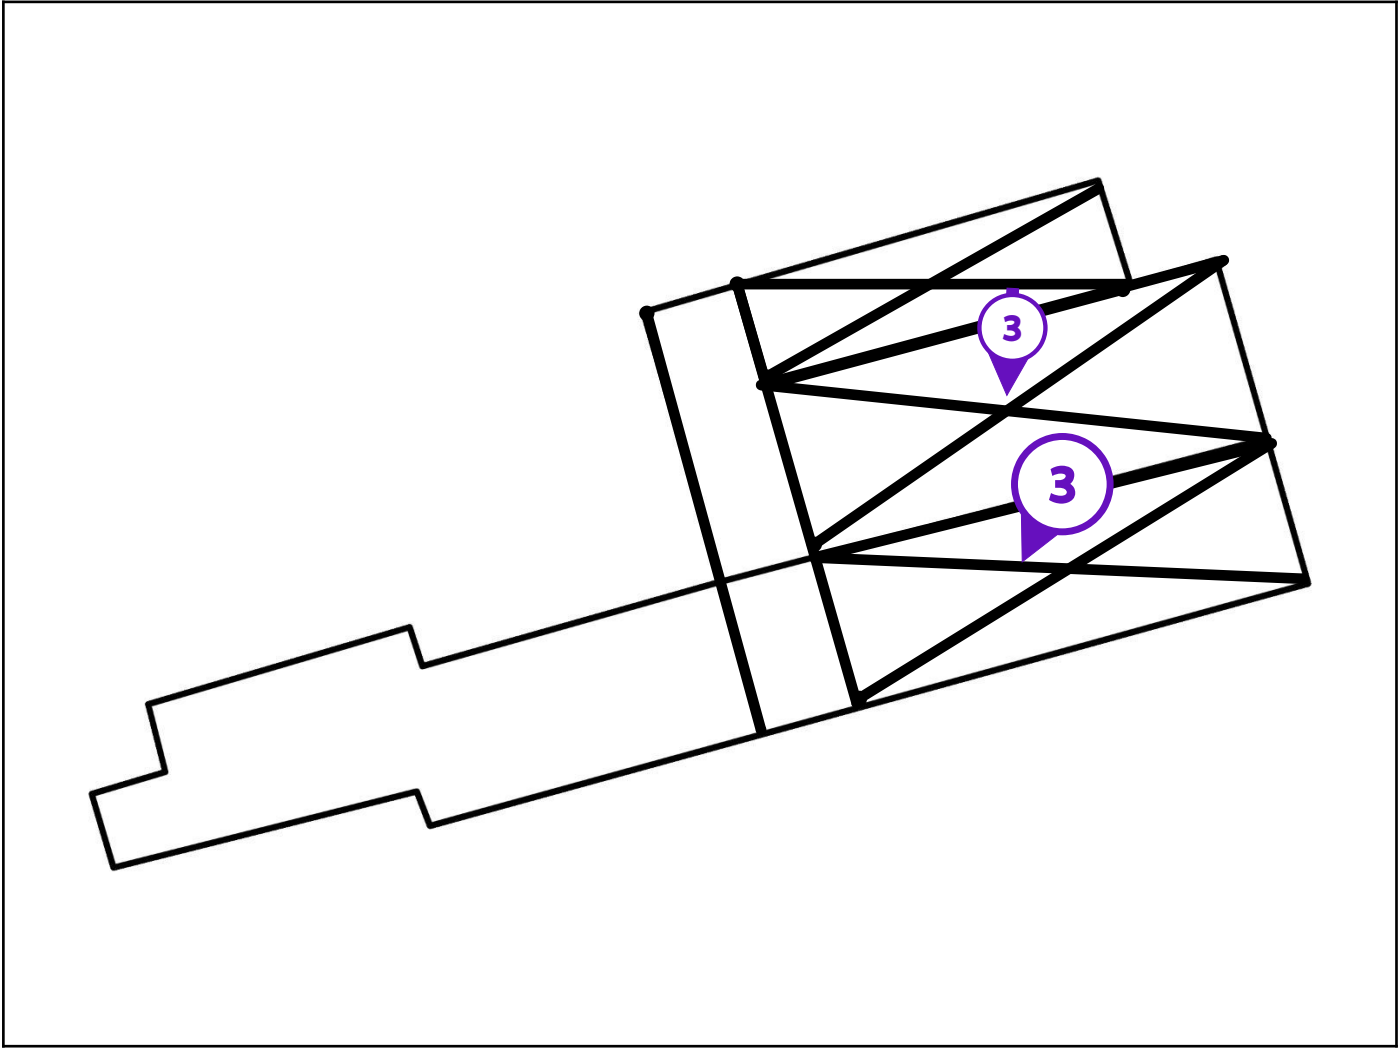
# Plan 1.8: Veldstraat 20 - Dak kopie

| Beschrijving | Type | Actie |
|---|---|---|
| 3. Rookgaskanalen materialen - binnenkant - hellend dak | Beperking | - |

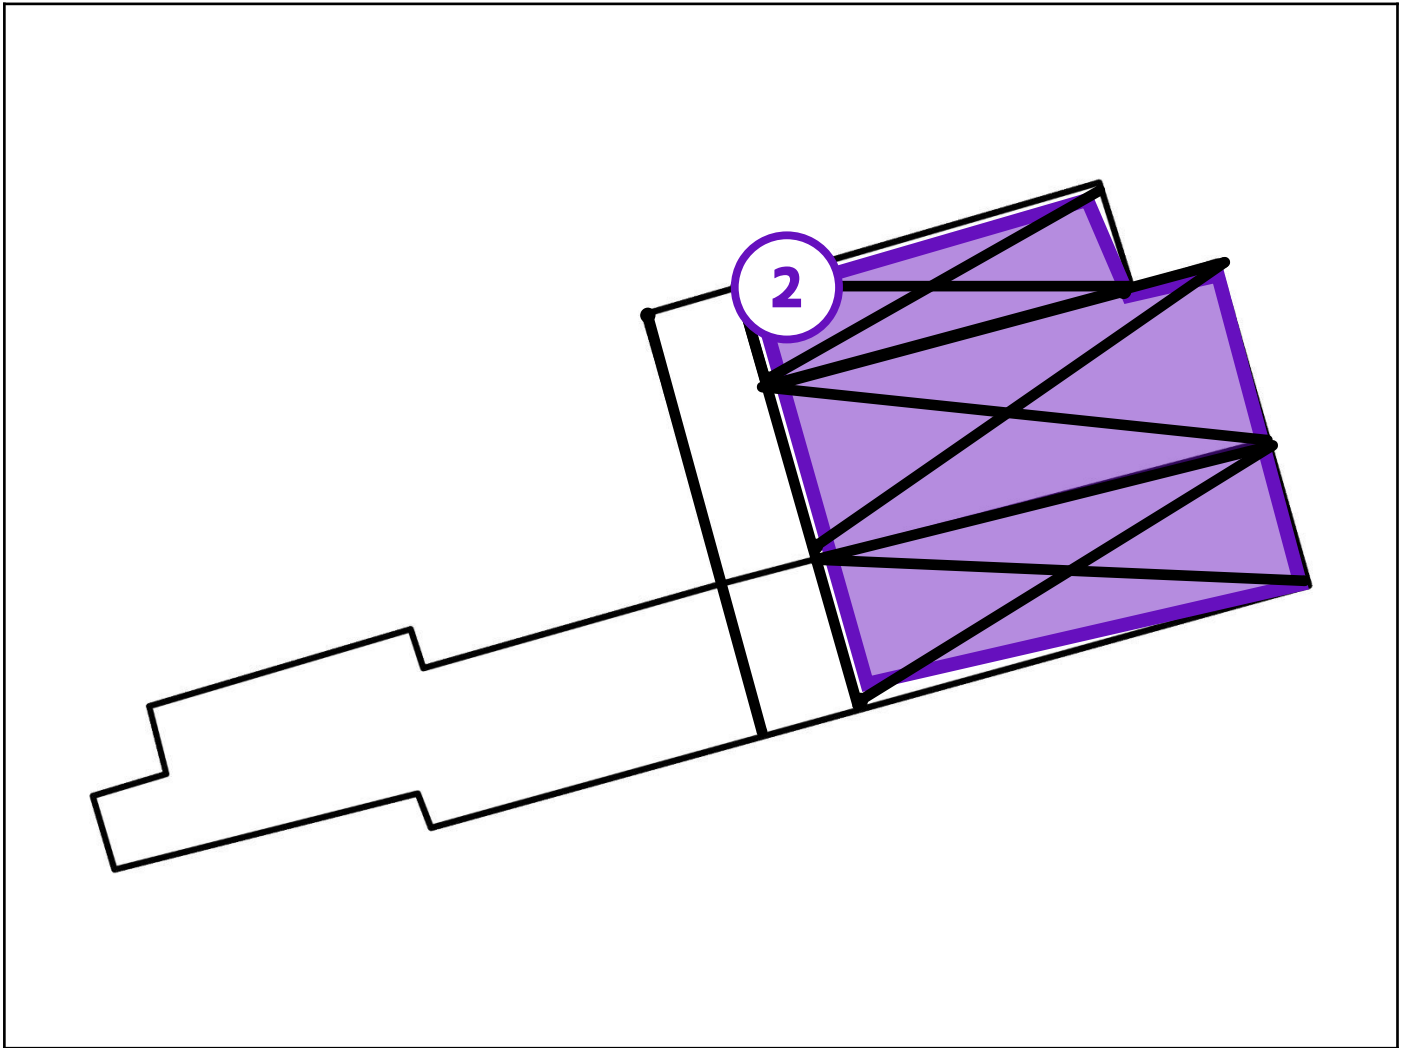
## Plan 1.9: Veldstraat 20 - Dak kopie kopie

| Beschrijving | Type | Actie |
|---|---|---|
| 2. Onderdak - hellend dak - niet waarneembaar | Beperking | - |
