# Asbestinventarisatetest

Kruis 172, 9402 Ninove

Attestnummer : 20240705-000030.000

Uitgegeven op : 05.07.2024

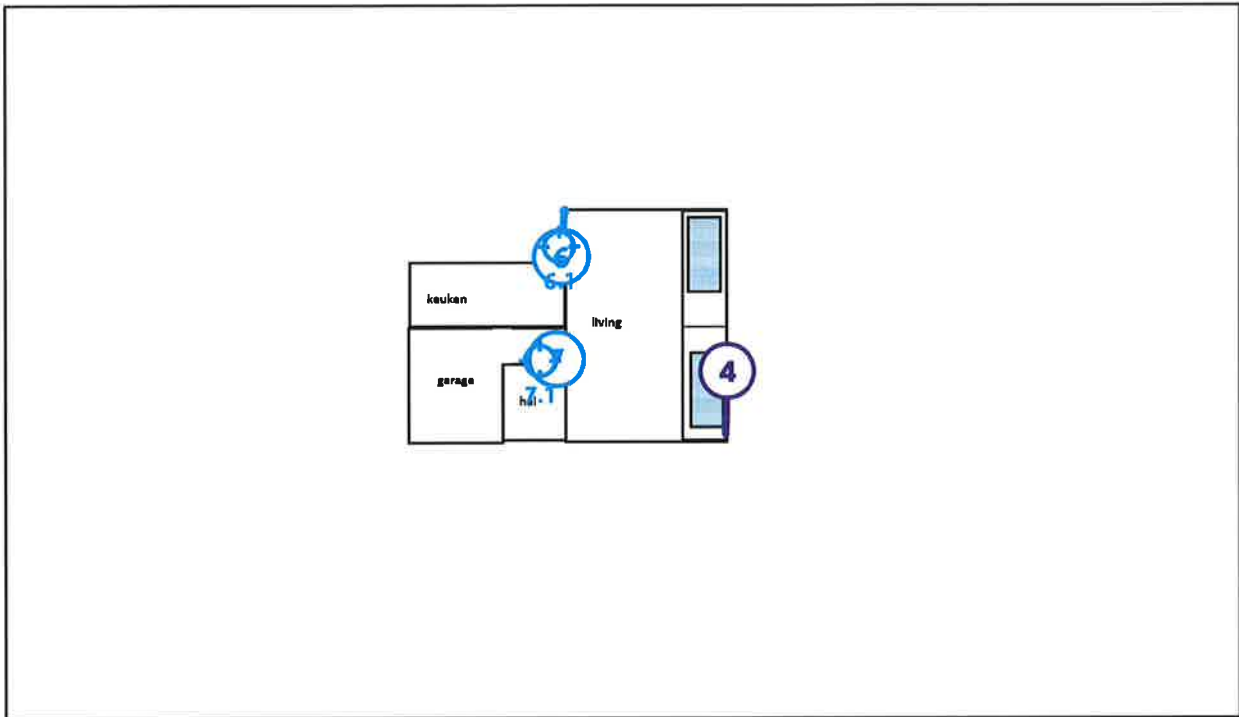
# Plan 1.1: gelijkvloers

| Beschrijving | Type | Actie |
|---|---|---|
| 6. leien zijgevel | Geen asbest | - |

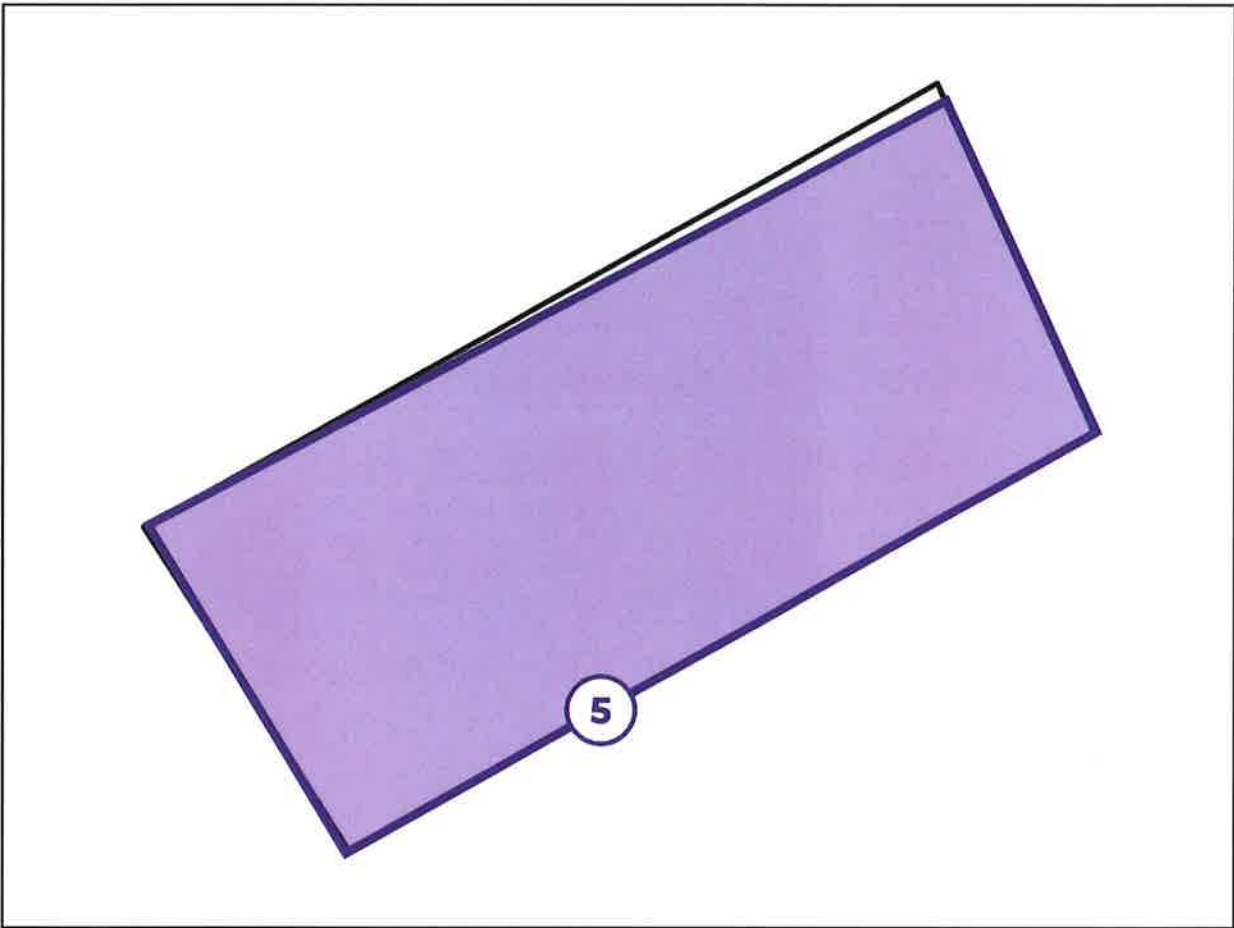
Plan 2.1: Constructie plan

- 0 Asbestmaterialen
- 0 Beperkingen
- 0 Uitsluitingen
- 0 Roerende goederen
- 0 Puin, steenslag, (water)bodem
- 1 Adviezen
- 0 Geen asbest

Advies : alvorens de roofing te verwijderen best een staal laten ontleden om uit te kunnen sluiten of er al dan niet asbestvezels aanwezig zijn. Bij de niet-destructieve inventaris werd geen staal genomen om lekken te voorkomen.
