Asbestinventarisatetest

Ninoofsesteenweg 42, 1760 Roosdaal

Attestnummer : 20260305-000460.000

Uitgegeven op : 05.03.2026

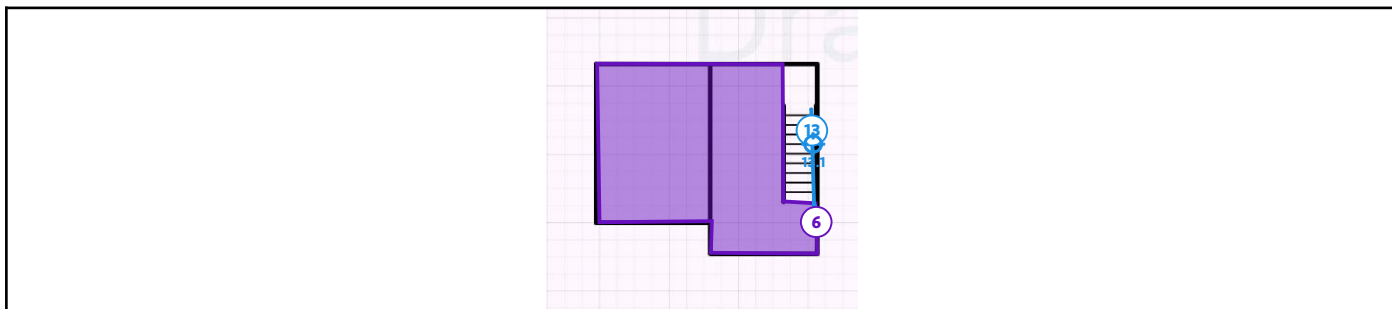
Plan 1.2: Kelder

Beschrijving	Type	Actie
6. Kelder onder water	Beperking	-
13. Muurpleister	Geen asbest	-
13.1 Code: 1	Mengmonster	-

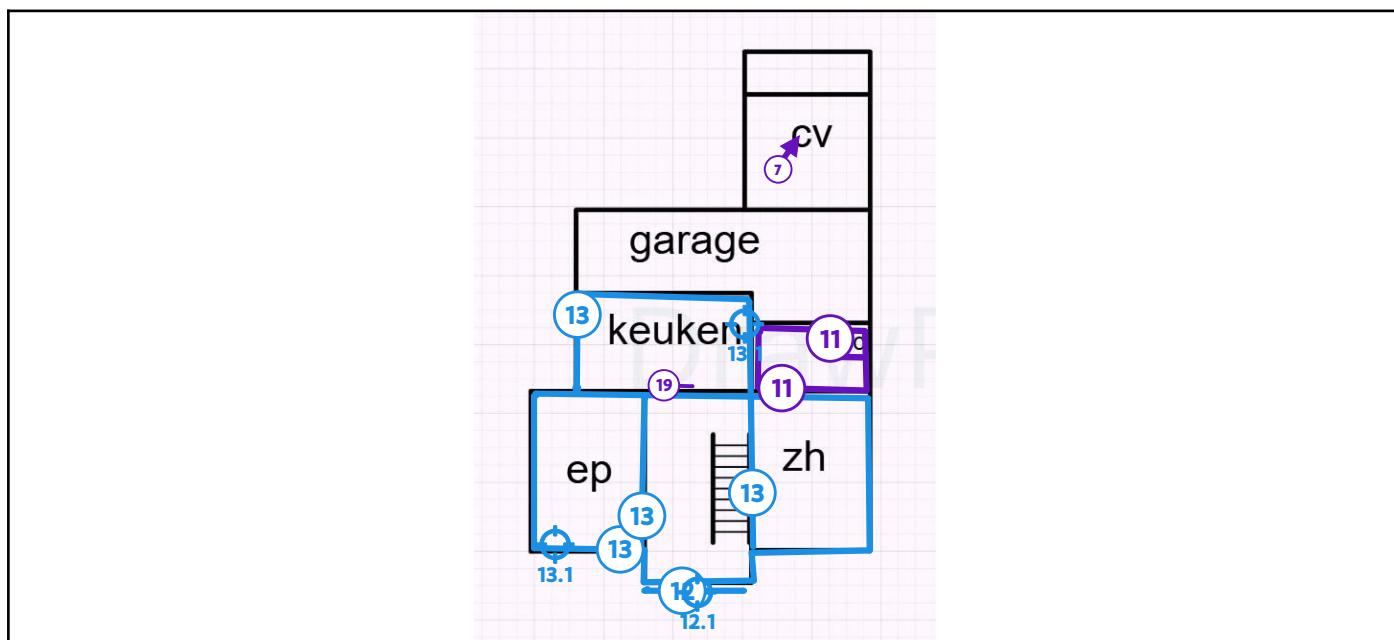
Plan 1.3: Gelijkvloers

Beschrijving	Type	Actie
7. cv geen info	Beperking	-
11. Valse wanden	Advies	-
12. Stopverf (staalname)	Geen asbest	-
12.1 Code: 4	Puntmonster	-
13. Muurpleister	Geen asbest	-
13.1 Code: 1	Mengmonster	-
19. Kachelkoord (visueel niet verdacht)	Overige ruimte of materiaal	-

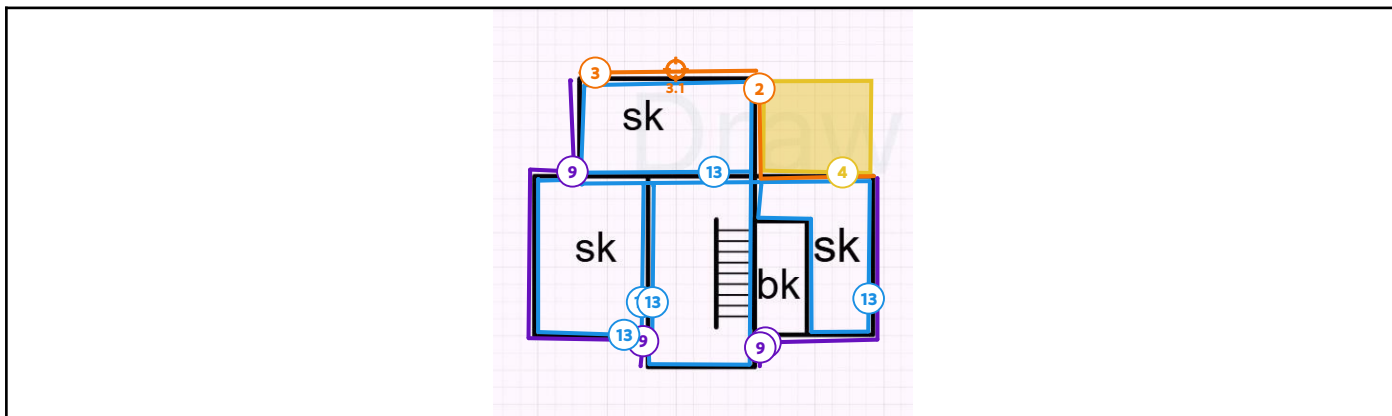
Plan 1.5: Verdieping

Beschrijving	Type	Actie
2. Gevelleien (zonder staalname > 3,5m hoog, maar zichtbaar)	Asbestmateriaal	Verwijderen
3. Gevelleien (met staalname)	Asbestmateriaal	Verwijderen
3.1 Code: 2	Puntmonster	-
4. Roofing plat dak (visueel vastgesteld - geen monstername)	Asbestmateriaal	Zorgvuldig beheren
9. Dakgoot niet zichtbaar (materiaal onbekend)	Beperking	-
13. Muurpleister	Geen asbest	-

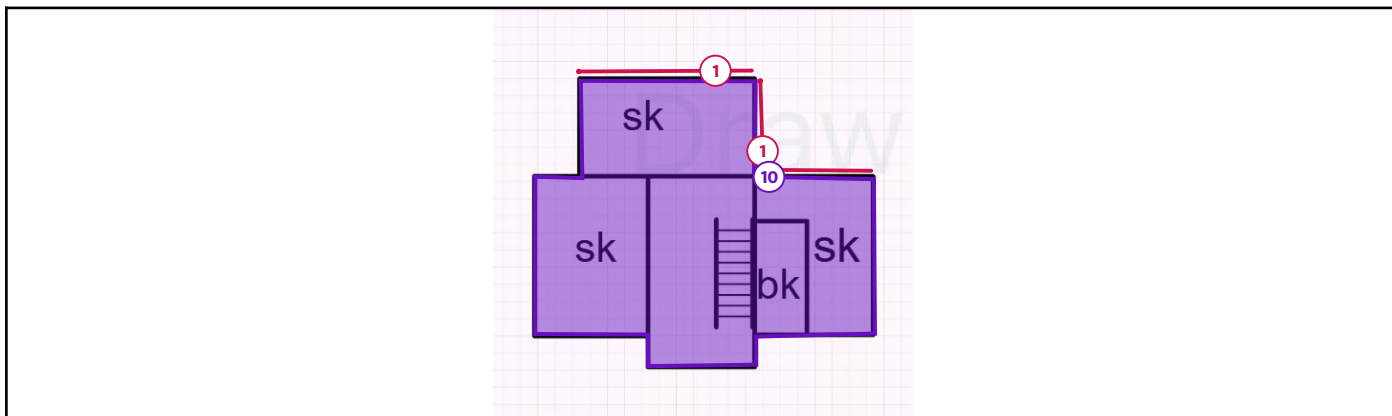
Plan 1.6: Verdieping

Beschrijving	Type	Actie
1. Slib/sediment dakgoot	Asbestmateriaal	Dringend verwijderen
10. Valse plafonds	Advies	-

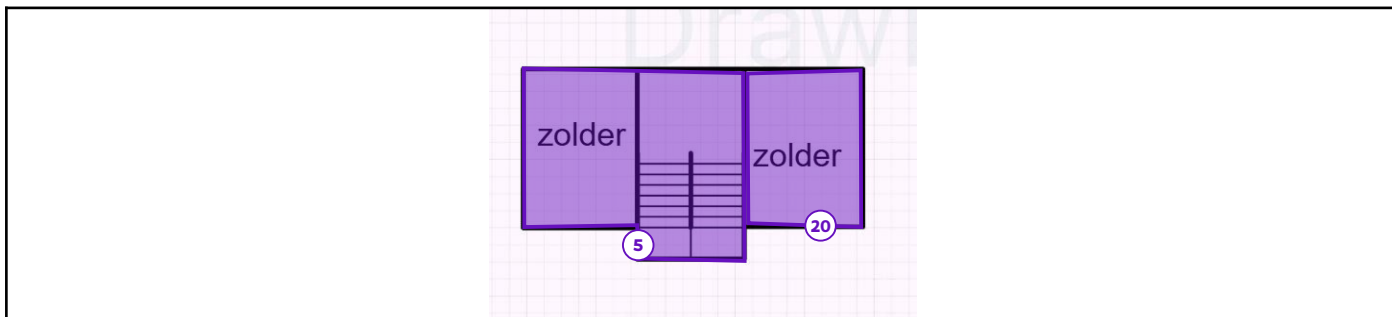
Plan 1.8: Zolder

Beschrijving	Type	Actie
5. Onderdak: niet vast te stellen.	Beperking	-
20. Onderdak (niet aanwezig)	Overige ruimte of materiaal	-

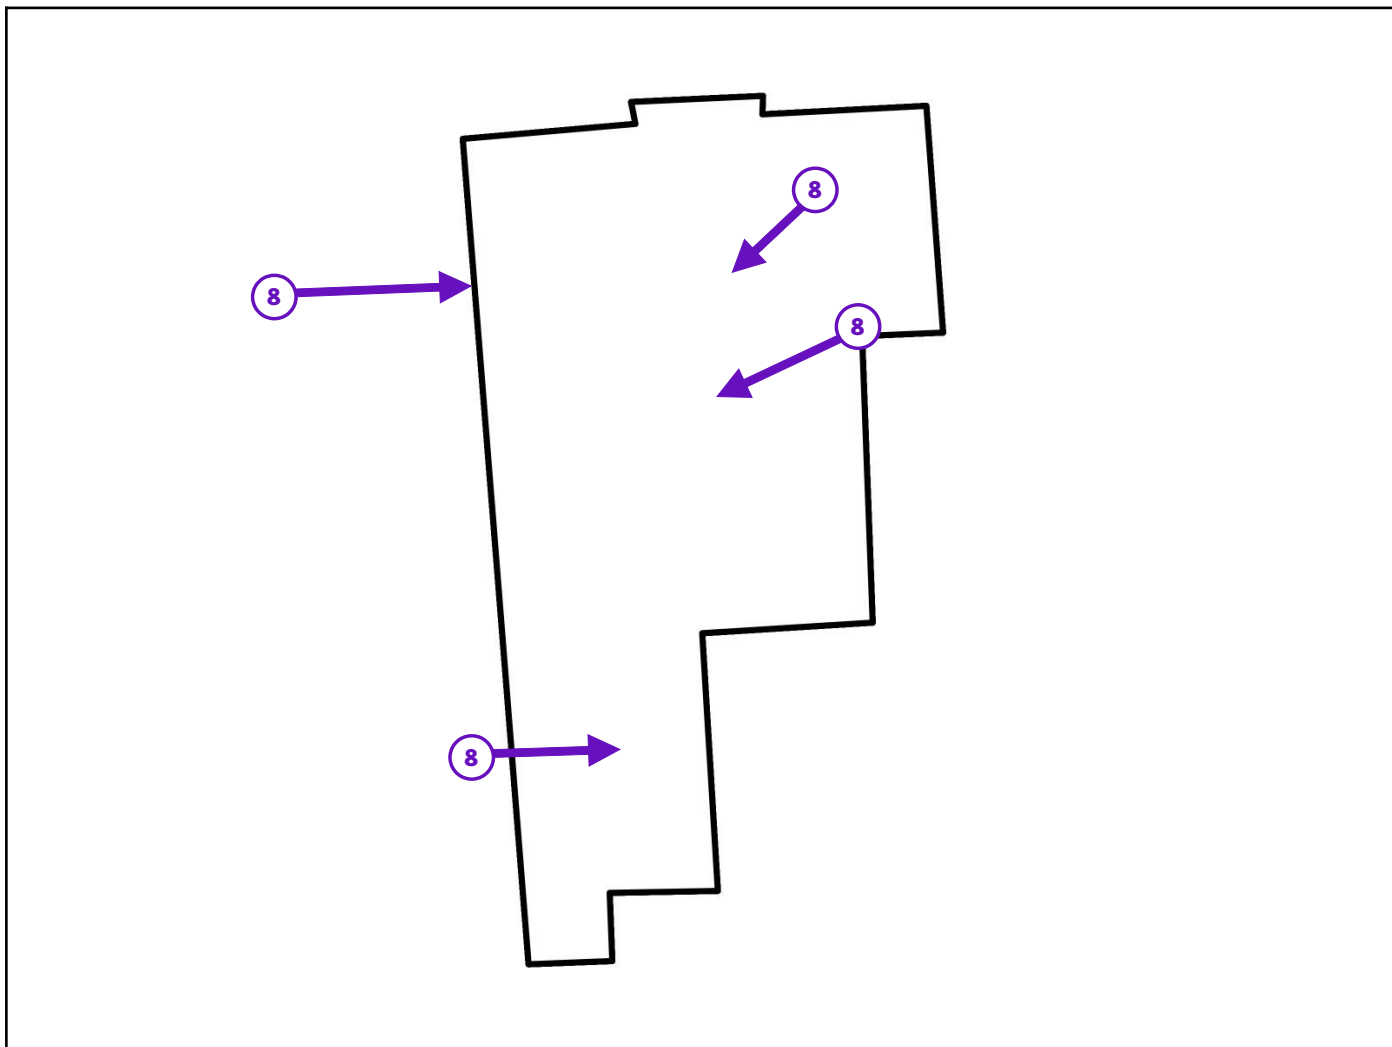
Plan 1.9: woning plan

Beschrijving	Type	Actie
8. Schouwen op het dak	Beperking	-

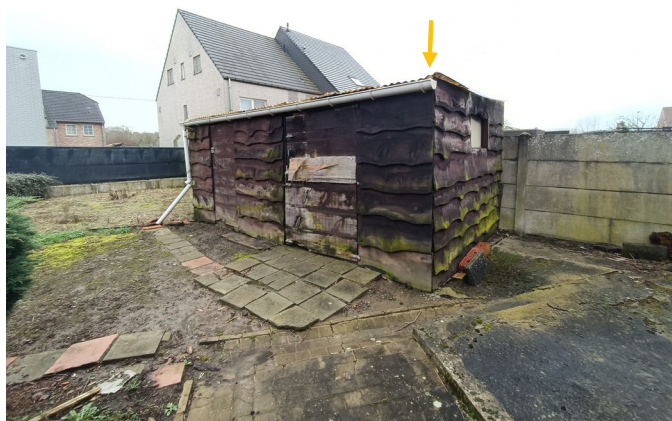
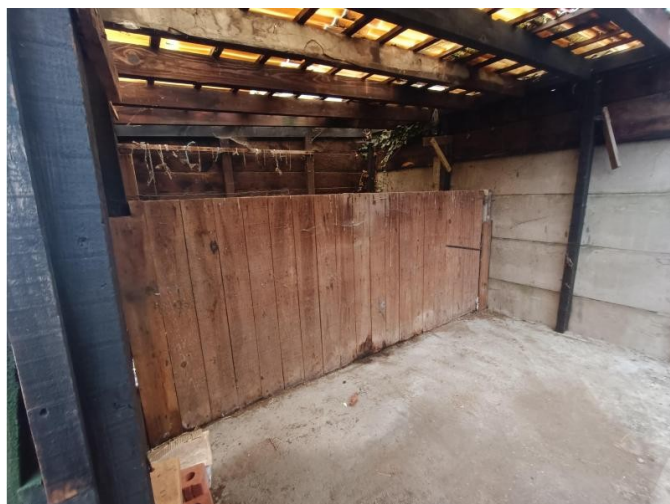
Beschrijving	Notitie	Terug te vinden op plannen
Fiche 15: Dakbedekking niet verdacht.	De dakbedekking wordt gecontroleerd. deze bestaat uit dakpannen en bevat geen asbest verdachte materialen.	Plan 1.10: woning plan Plan 2.1: Bijgebouw plan
Fiche 16: Leidingisolatie (niet verdacht)	De leidingisolatie is niet-asbestverdacht.	-
Fiche 17: Dakbedekking bestaande uit stalen/metalen platen	De dakbedekking is niet-asbestverdacht.	Plan 3.1: Bijgebouw plan
Fiche 18: Dakbedekking bestaande uit pannen (niet verdacht)	De dakbedekking is niet-asbestverdacht.	Plan 1.10: woning plan
Fiche 19: Kachelkoord (visueel niet verdacht)	De koord werd visueel herkend als een synthetische koord en is niet asbesthoudend.	Plan 1.3: Gelijkvloers

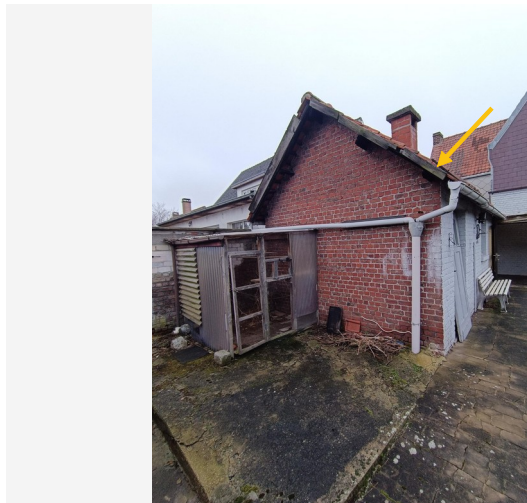
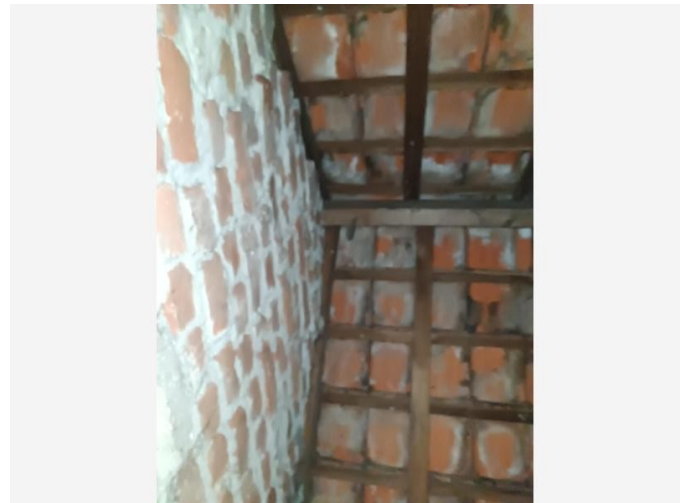
Beschrijving	Notitie	Terug te vinden op plannen
Fiche 20: Onderdak (niet aanwezig)	Er is geen te onderzoeken onderdak aanwezig op de inspectielocatie.	Plan 1.8: Zolder Plan 1.11: woning plan
Fiche 21: Geen asbestverdacht onderdak aangetroffen	Na het optillen van een pan werd geen asbestverdacht onderdak aangetroffen. Dit betekent niet dat er geen onderdak aanwezig kan zijn op plaatsen die niet gecontroleerd werden. Bij werken, laat een eventueel aangetroffen onderdak controleren op aanwezigheid van asbest.	-
Fiche 22: Liftinfrastructuur (niet aanwezig)	Er is geen liftinfrastructuur aanwezig op de inspectielocatie.	-
