# Asbestinventarisatattest

Meersstraat 203, 1770 Liedekerke

Attestnummer : 20260323-000524.001

**Niet-asbestveilig**

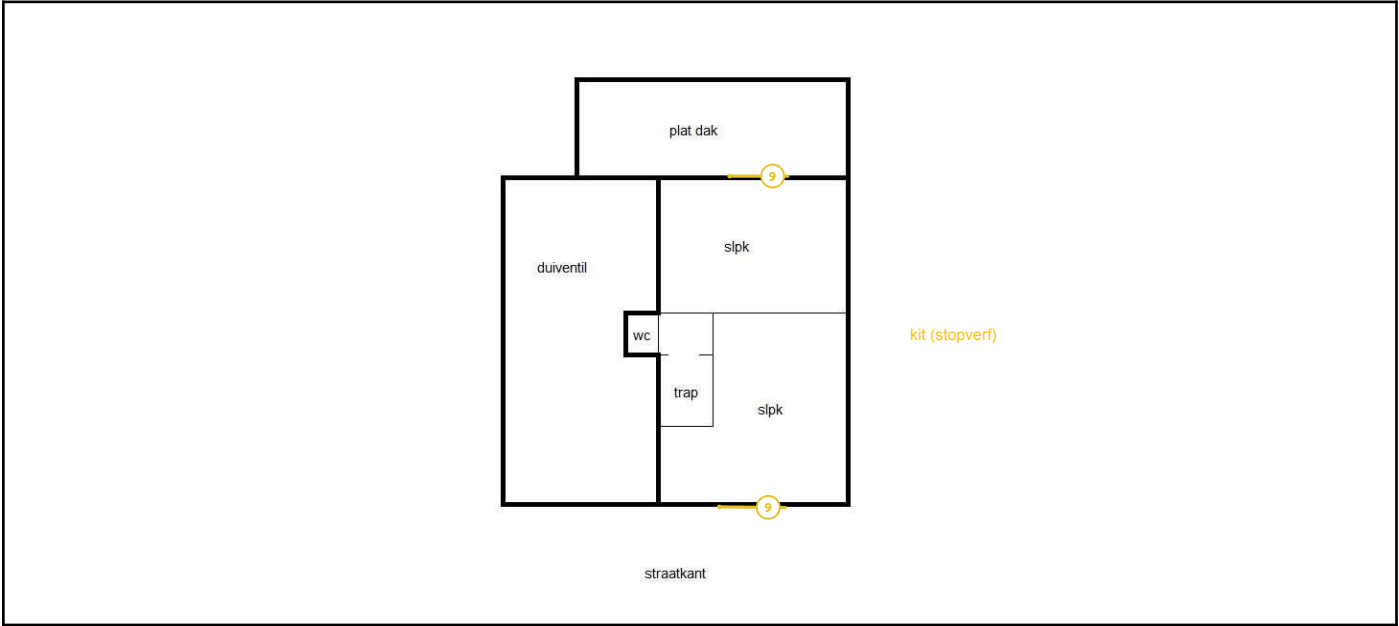
| Beschrijving | Type | Actie |
|---|---|---|
| 9. Kit kozijn-glas (met staalname) aluminium raam | Asbestmateriaal | Zorgvuldig beheren |

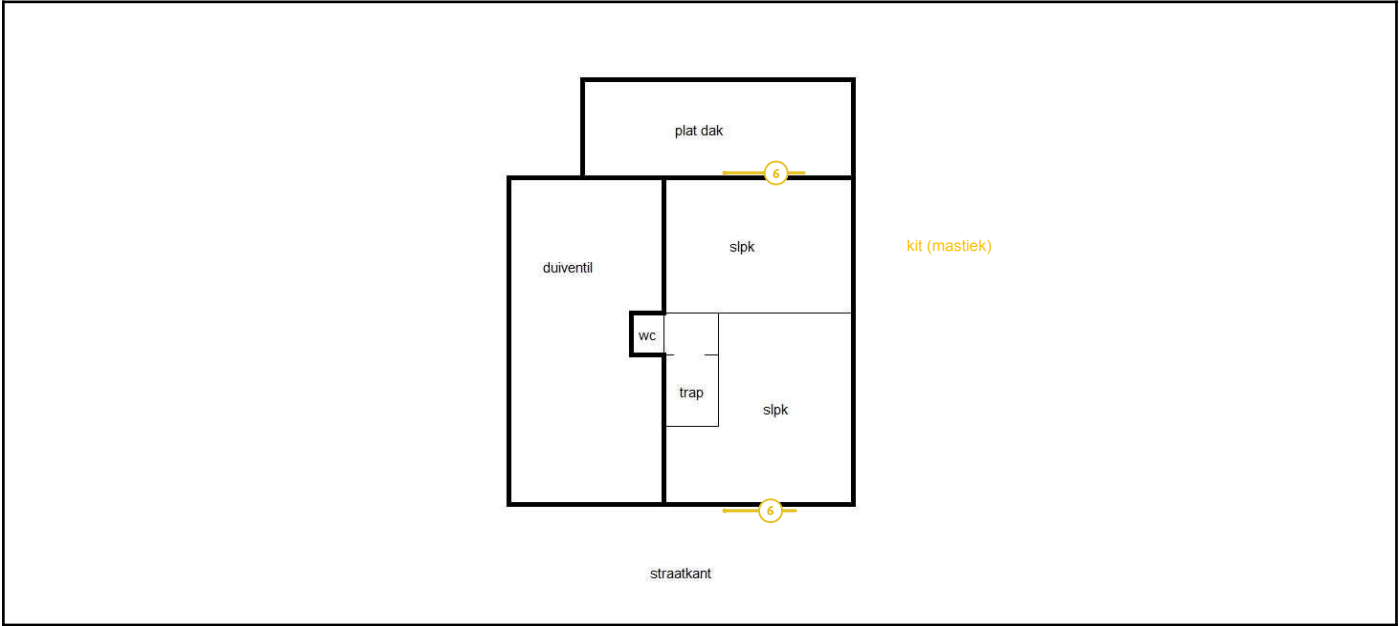
| Beschrijving | Type | Actie |
|---|---|---|
| 6. Kit kozijn-muur (met staalname) aluminium raam | Asbestmateriaal | Zorgvuldig beheren |

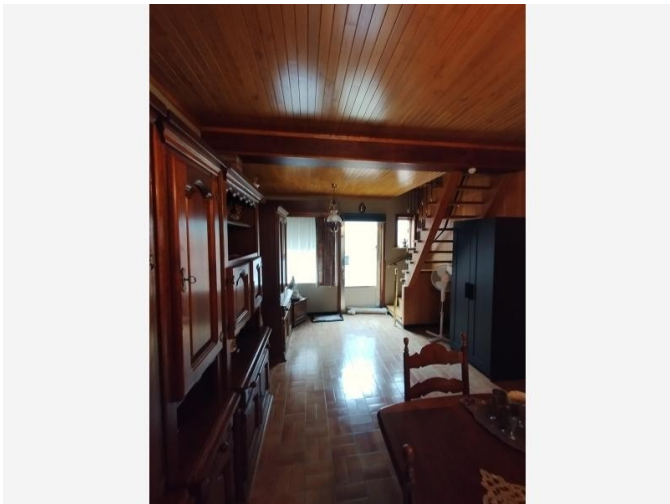
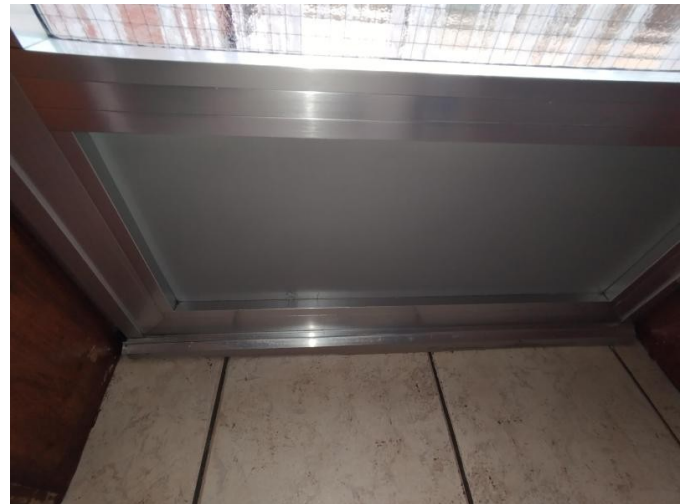
| Opmerking | De lm zijn een beredeneerde schatting. Er worden geen rechten verleend aan deze oppervlaktes. De dikte is een schatting die voorkomt uit de monsterplaatsen en is daarom niet altijd representatief |

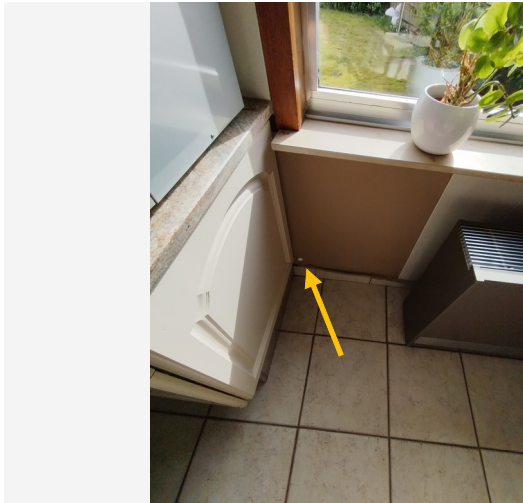
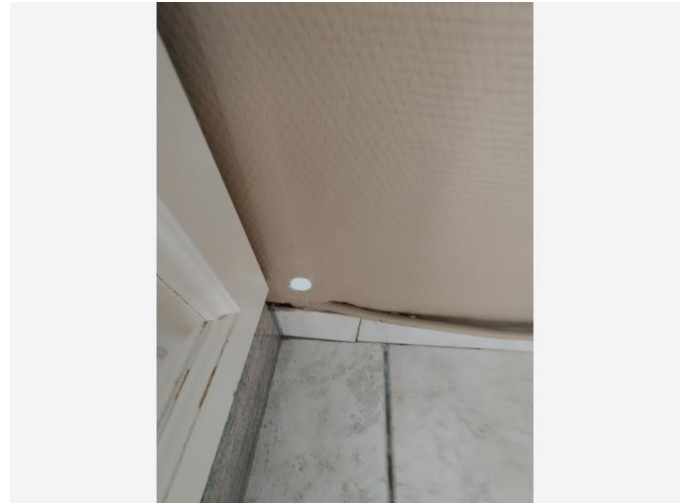
## Fiche 15: Muurpleister

Geen asbest

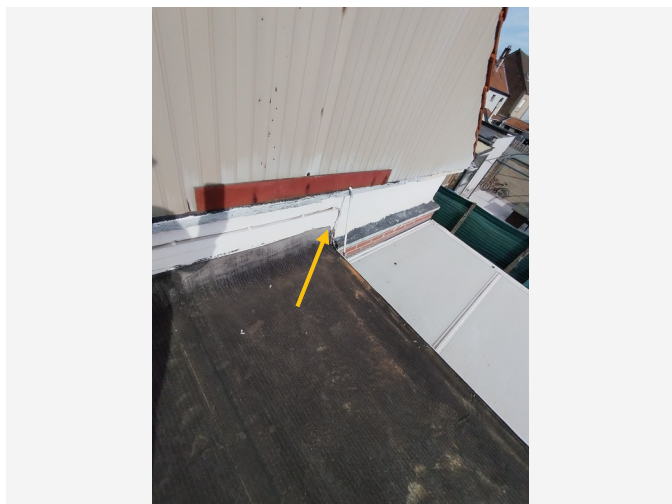
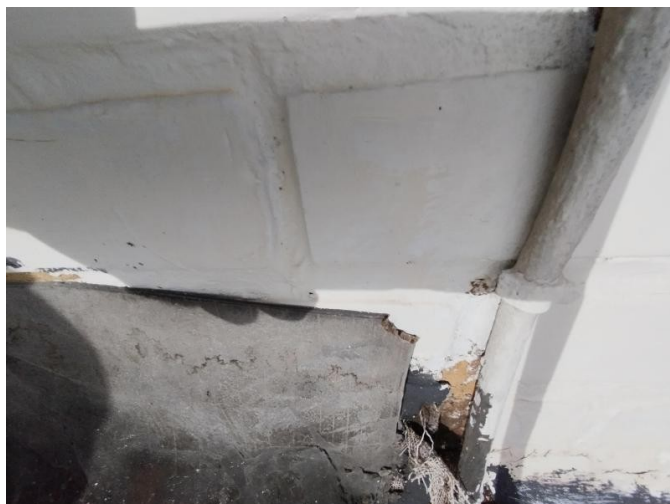
## Fiche 16: Roofing plat dak (met staalname)

Geen asbest

| Opmerking | <p>Er werd een staal genomen aan een uitstekend stuk roofing waardoor de waterdichtheid niet in het gedrang komt.</p> <p>Er kan niet uitgesloten worden dat er onderlagen aanwezig zijn (bij dakwerken extra controle aangewezen)</p> <p>De vermelde oppervlaktes, diktes en volumes betreffen een beredeneerde schatting. Er worden geen rechten verleend aan deze oppervlaktes/diktes/volumes.</p> |

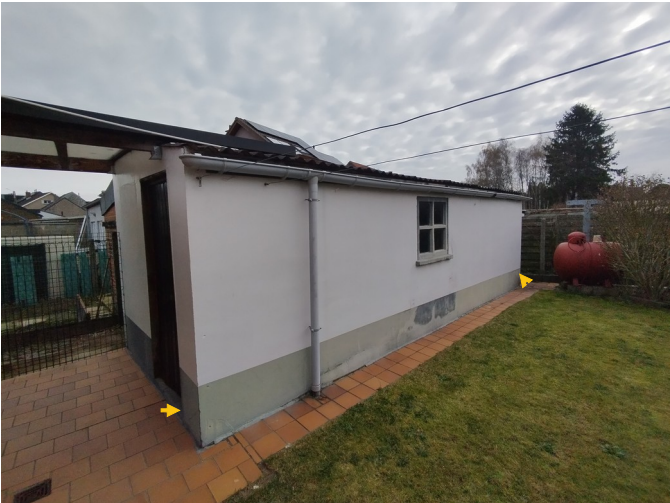
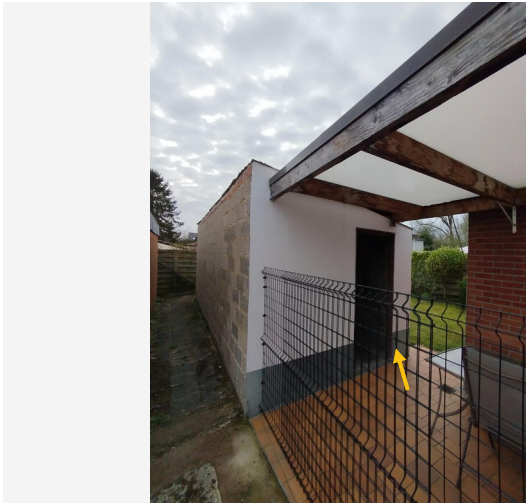
| Opmerking | De vermelde oppervlaktes en volumes betreffen een beredeneerde schatting. Er worden geen rechten verleend aan deze oppervlaktes/volumes. De dikte is een schatting die voorkomt uit de monsterplaatsen en is daarom niet altijd representatief. |
