# Asbestinventarisatattest

Brakelsesteenweg 580, 9400 Ninove

Attestnummer : 20260317-000492.000

**Niet-asbestveilig**

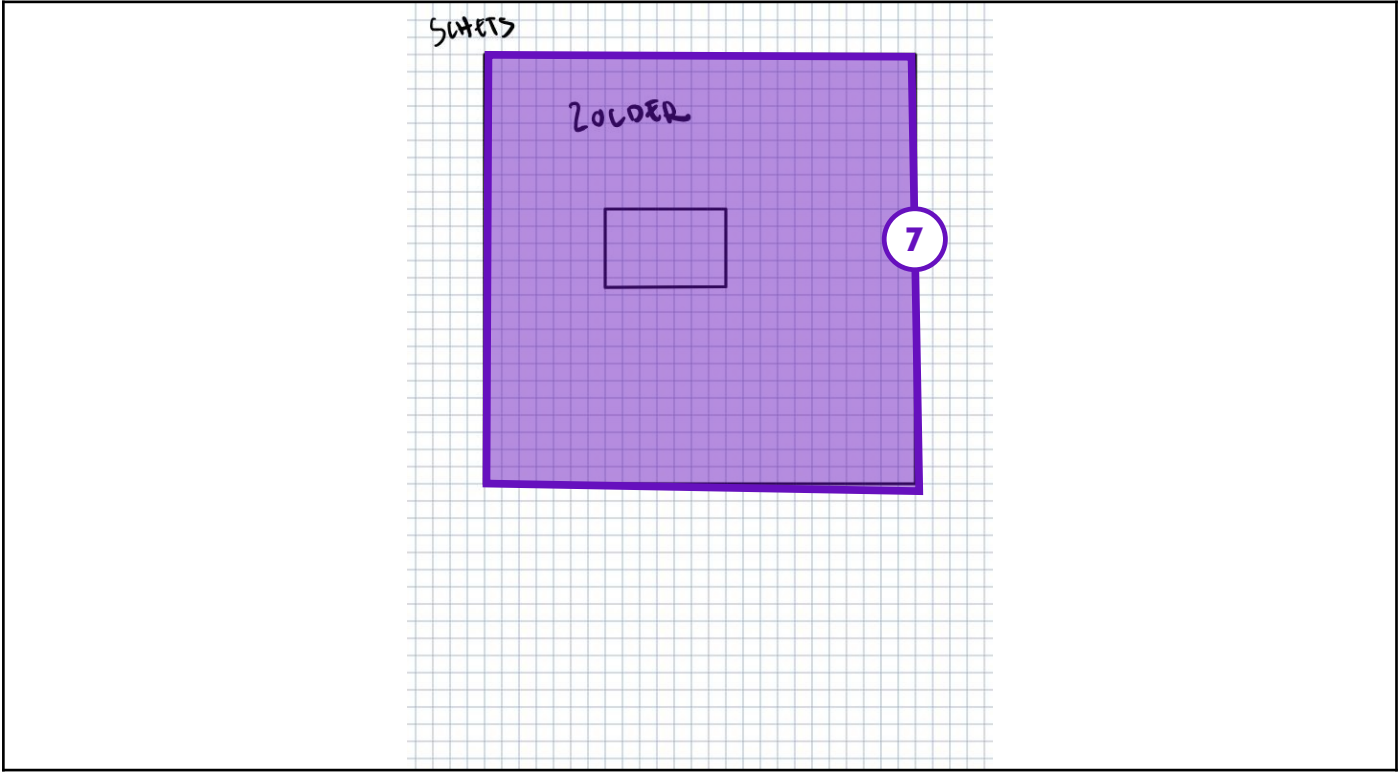
# Plan 1.3: Zolder

| Beschrijving | Type | Actie |
|---|---|---|
| 2. Schouw | Asbestmateriaal | Verwijderen |

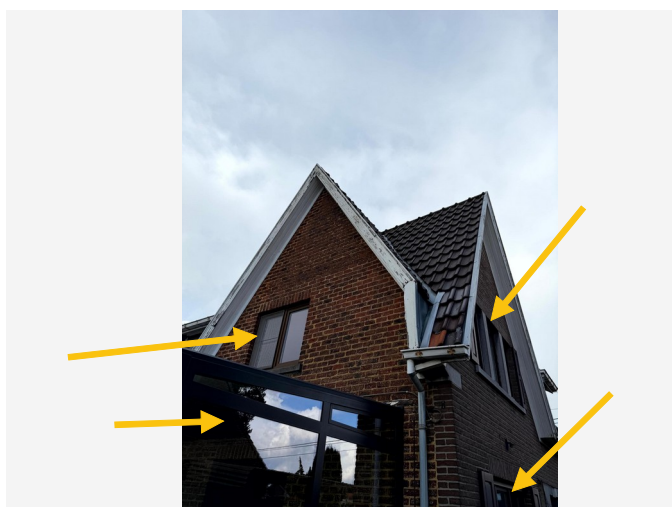
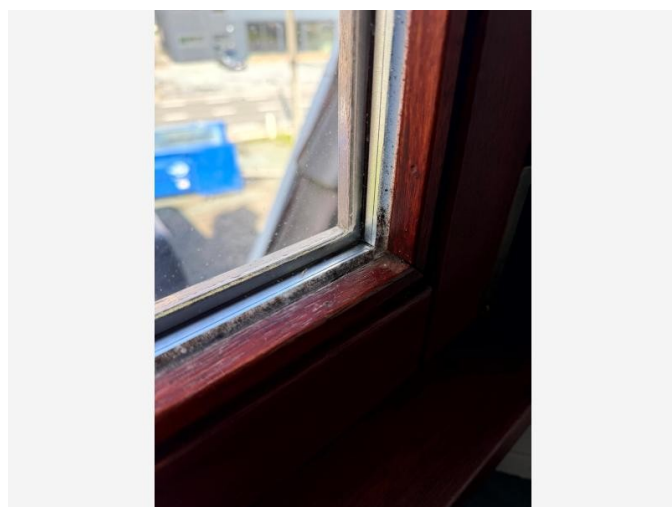
## Fiche 8: Mastiek (niet aanwezig)

| Beschrijving | Notitie | Terug te vinden op plannen |
|---|---|---|
| Fiche 8: Mastiek (niet aanwezig) | Er is geen asbestverdachte mastiek aanwezig. | - |

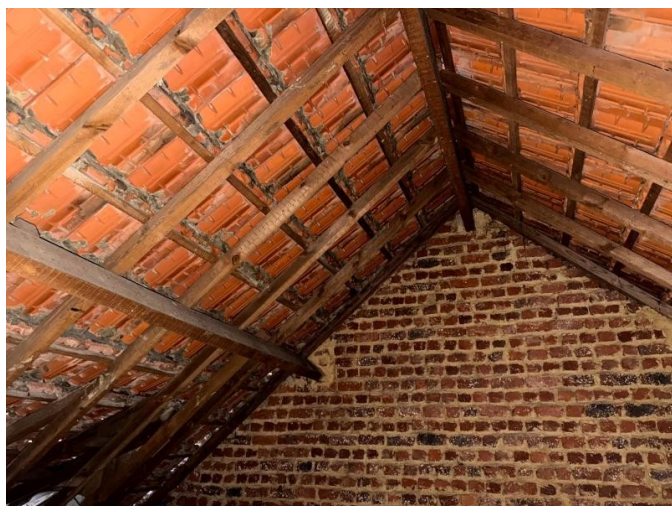
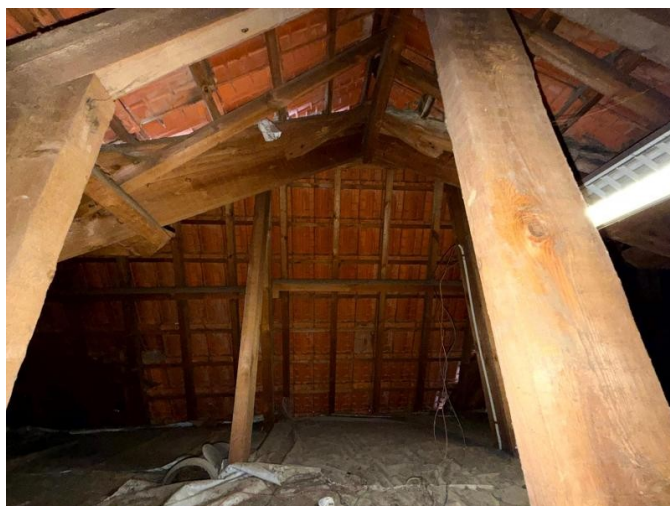
## Fiche 11: Onderdak (niet aanwezig)

| Beschrijving | Notitie | Terug te vinden op plannen |
|---|---|---|
| Fiche 11: Onderdak (niet aanwezig) | Geen onderdak aanwezig. | - |
