# Asbestinventarisatattest

Eichemstraat 125, 9400 Ninove

Attestnummer : 20251127-000188.000

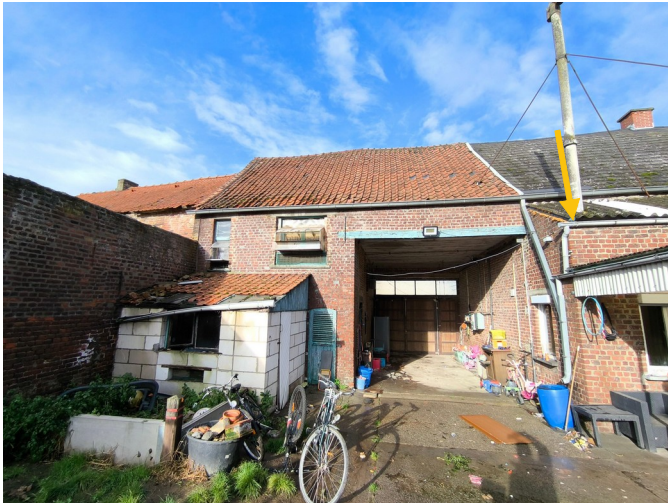
## Fiche 2: Slib/sediment dakgoot.

Asbestmateriaal - afvalstof

| Opmerking | <p>De vermelde oppervlaktes, diktes, gewichten en volumes betreffen een beredeneerde schatting. Er worden geen rechten verleend aan deze oppervlaktes/diktes/volumes.</p> <p>Hemelwater dat afspoelt van asbestcement daken of gevels kan asbestdeeltjes bevatten.</p> |

Voor verwijdering het slib extra bevochtigen of fixeren om stof te voorkomen , niet breken om stof te beperken .

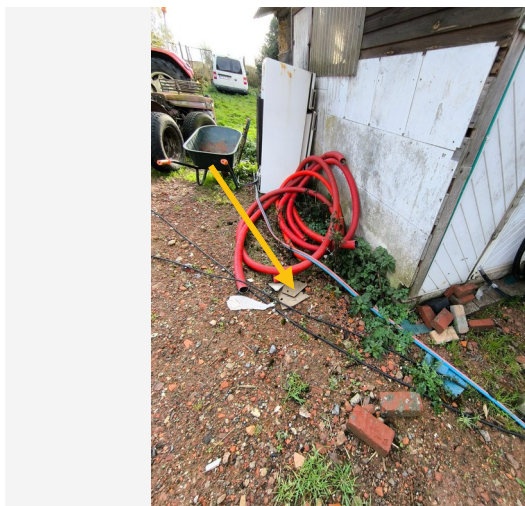
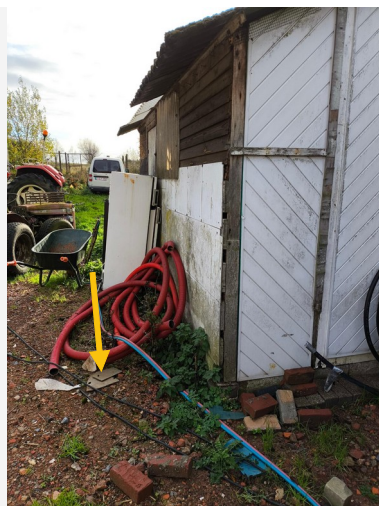
| Opmerking | De vermelde hoeveelheid betreft een beredeneerde schatting. Er worden geen rechten verleend aan deze hoeveelheid. |

-u beschikt over een vernevelaar (water) of fixeermiddel om het abestmateriaal te bevochtigen tijdens de volledige duur van de werken

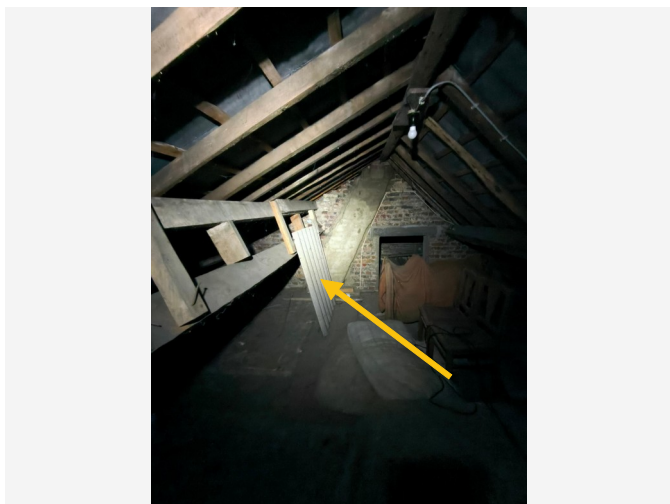
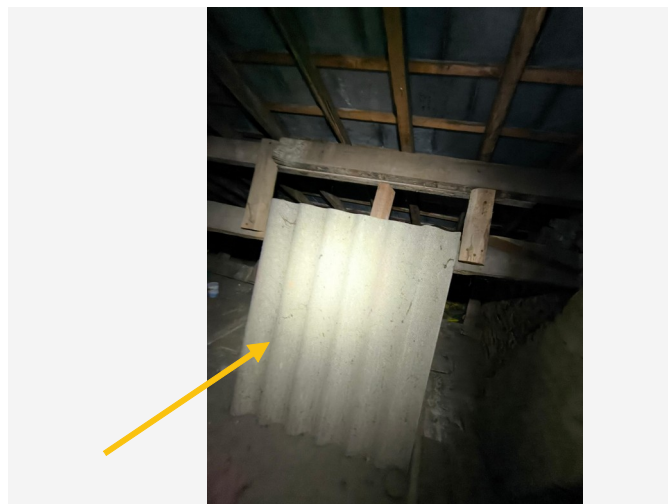
| Opmerking | De vermelde hoeveelheid betreft een beredeneerde schatting. Er worden geen rechten verleend aan deze hoeveelheid. |

-u beschikt over een vernevelaar (water) of fixeermiddel om het abestmateriaal te bevochtigen tijdens de volledige duur van de werken

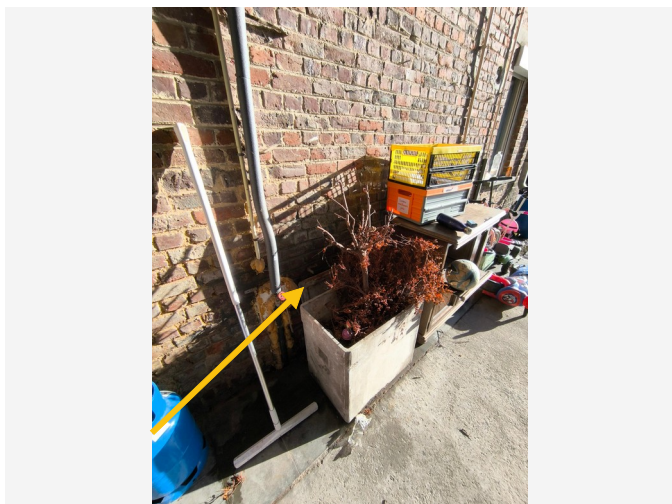
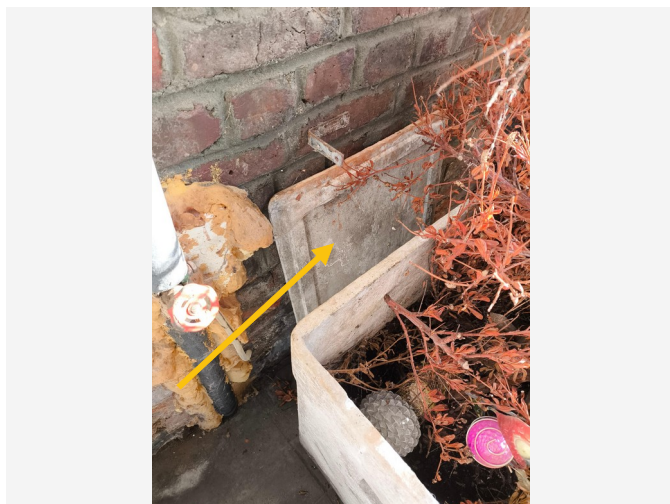
| Opmerking | De vermelde hoeveelheid betreft een beredeneerde schatting. Er worden geen rechten verleend aan deze hoeveelheid. |

-u beschikt over een vernevelaar (water) of fixeermiddel om het abestmateriaal te bevochtigen tijdens de volledige duur van de werken

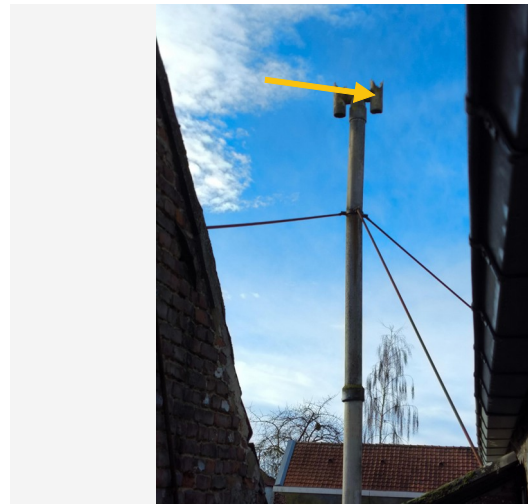
Detailfoto

Het asbestmateriaal valt onder de mijlpaal van 2034.

- Eenvoudige handelingen: mag via doe-het-zelf of door werknemer(s) met opleidingsattest eenvoudige handelingen  
EH via doe-het zelf De schouwhoed kan voorzichtig losgebeiteld worden , extra bevochtigen om stof te voorkomen Standaard dragen van de nodige wegwerp beschermingsmiddelen FFP 3 masker , handschoenen en tyvec CAT III type 5-6 , afwasbaar schoeisel Bij de gemeente/containerpark afsluitzakken halen om dubbel in te pakken , sluit luchtdicht af en breng naar het plaatselijk containerpark als hechtgebonden asbestafval. Voor hechtgebonden toepassingen: Bij verwijdering door doe-het-zelf moet men dit afval dubbel en luchtdicht verpakt aandienen bij het gemeentelijk recyclagepark. Men raadpleegt best op voorhand de voorwaarden van het recyclagepark. Zie ook link Zie <https://ovam.vlaanderen.be/wie-mag-wat-verwijderen> <https://ovam.vlaanderen.be/voorzorgsmaatregelen-bij-asbestverwijdering>

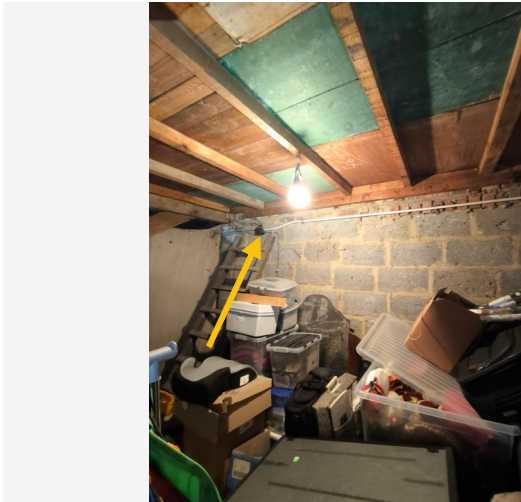
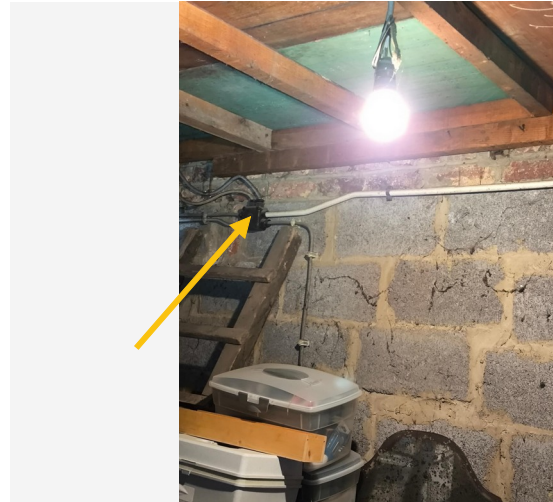
## Fiche 12: Bakeliet toep.(schakelaars-stopcontact.-verdeel dozen-radiator knoppen)

| Opmerking | <p>De vermelde oppervlaktes,langtes en volumes betreffen een beredeneerde schatting. Er worden geen rechten verleend aan deze oppervlaktes/lengtes/volumes.</p> <p>Het is moeilijk te bepalen of de bakeliettoepassingen in de woning ook effectief asbesthoudend zijn (het kan ook gaan om de asbestvrije variant).</p> <p>Er werd geen monster genomen owv beschadiging aan een elektrisch gerelateerde toepassing, extra controle bij verwijdering van het verdacht materiaal.</p> <p>De toepassingen zijn in verschillende ruimten aanwezig, enkele toepassingen zijn aangeduid op de plannen</p> |

- Eenvoudige handelingen: mag via doe-het-zelf of door werknemer(s) met opleidingsattest eenvoudige handelingen  
Schakelaars, stopcontacten en andere gelijkaardige toepassingen kunnen eenvoudig losgeschroefd worden --> EH doe-het-zelf. Afgesloten of verzegelde kast --> EH opgeleid techniek personeel 8u basisopleiding asbest. Voor elektrische infrastructuur en uitrusting dient u vooraleer men deze toepassing gaat bevochtigen de elektriciteit af te sluiten (zoniet elektrocutie-/brandgevaar). standaard dragen van de nodige wegwerp beschermingsmiddelen FFP 3 masker , handschoenen en tyvec CAT III type 5-6 , afspoelbaar schoeisel Losschroeven en dubbel verpakken in plastic , sluit luchtdicht af en breng dit als hechtgebonden afval naar een plaatselijk containerpark. Voor hechtgebonden toepassingen: Bij verwijdering door doe-het-zelf moet men dit afval dubbel en luchtdicht verpakt aandienen bij het gemeentelijk recyclagepark. Men raadpleegt best op voorhand de voorwaarden van het recyclagepark.

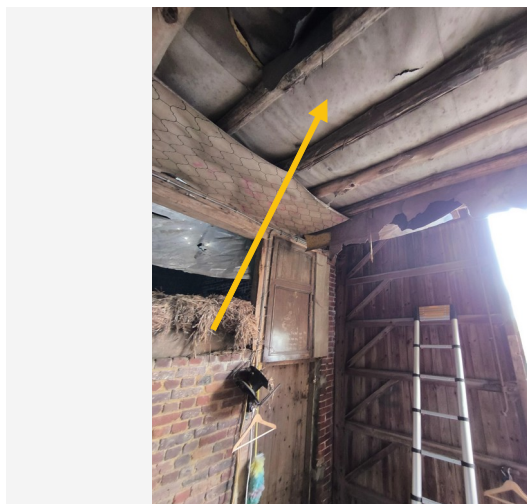
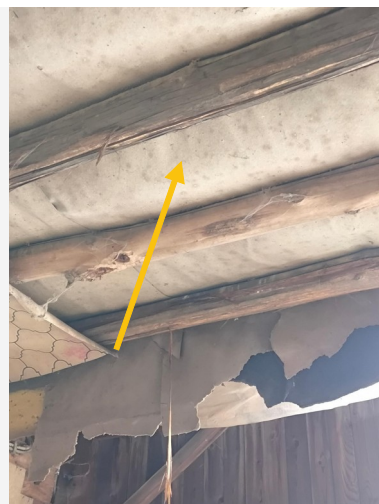
## Fiche 35: Vinylvloeren met kartonlaag

Geen asbest

| Opmerking | <p>De bovenzijde bestaat uit kunststof (vinyl). De onderzijde van het vloerzeil bestaat uit karton.</p> <p>De vermelde oppervlaktes en volumes betreffen een beredeneerde schatting. Er worden geen rechten verleend aan deze oppervlaktes/volumes. De dikte is een schatting die voorkomt uit de monsterplaatsen en is daarom niet altijd representatief</p> <p>Er is gekozen voor mengstaal omdat het platform niet bereikbaar is (zie beperking) de materialen zijn enkel van de onderkant bereikbaar en deze liggen allemaal gestapeld op elkaar de zichtbare zijn als mengstaal bemonsterd, het is mogelijk dat er tussen de verschillende lagen nog asbestverdachte toepassingen aanwezig zijn. Het is onmogelijk dit om na te gaan.</p> |

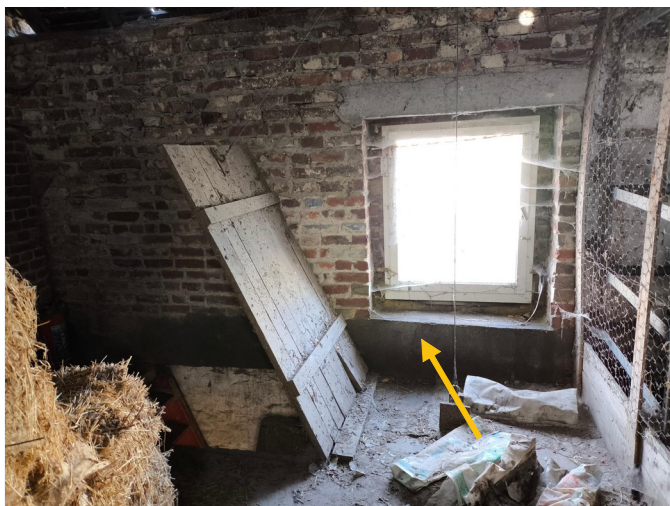
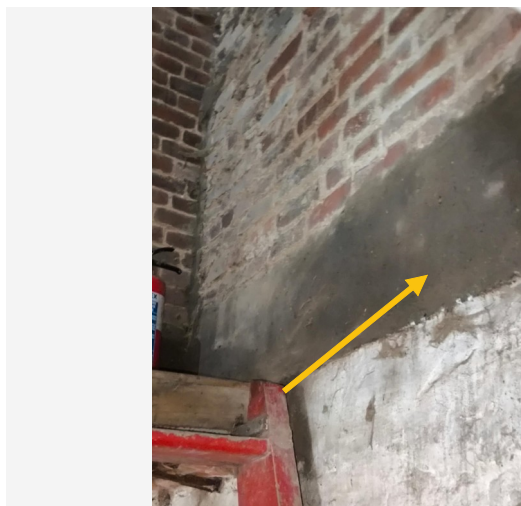
| Opmerking | <p>De vermelde oppervlaktes en volumes betreffen een beredeneerde schatting. Er worden geen rechten verleend aan deze oppervlaktes/volumes. De dikte is een schatting die voorkomt uit de monsterplaatsen en is daarom niet altijd representatief.</p> <p>( staal genomen van twee plaatsen)</p> |

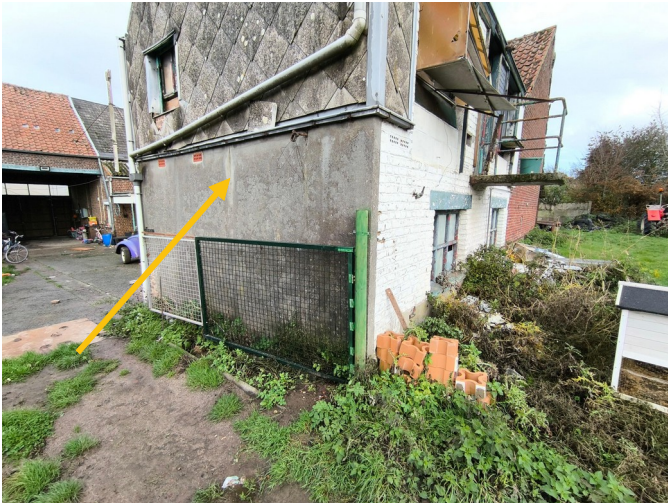
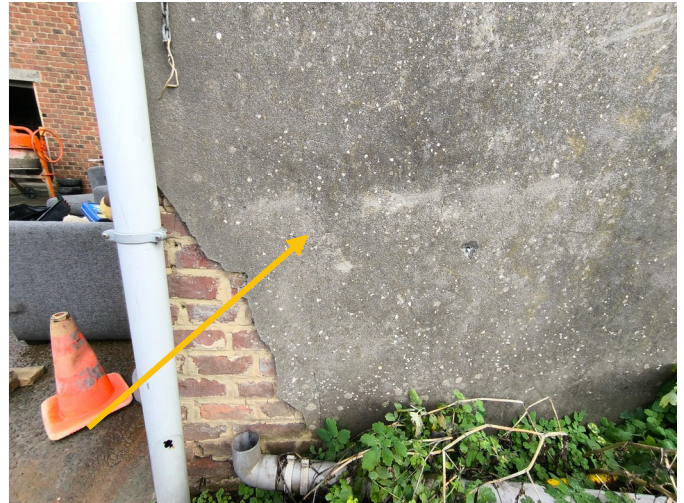
| Opmerking | De vermelde oppervlaktes en volumes betreffen een beredeneerde schatting. Er worden geen rechten verleend aan deze oppervlaktes/volumes. De dikte is een schatting die voorkomt uit de monsterplaatsen en is daarom niet altijd representatief. |

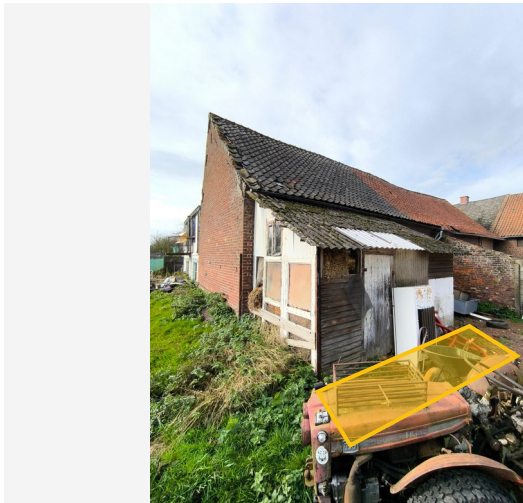
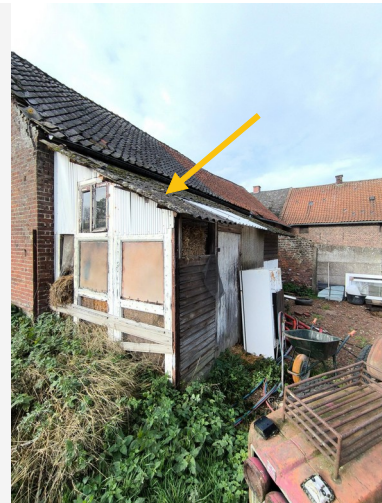
Afdruipzone/afvloeizone

| Opmerking | De vermelde oppervlaktes, lengtes en volumes betreffen een beredeneerde schatting. Er worden geen rechten verleend aan deze oppervlaktes/lengtes/volumes. |
