Asbestinventarisatetest

Beversesteenweg 136, 8800 Roeselare

Attestnummer : **20260408-000338.000**

Asbestveilig (maar mogelijk niet asbestvrij)

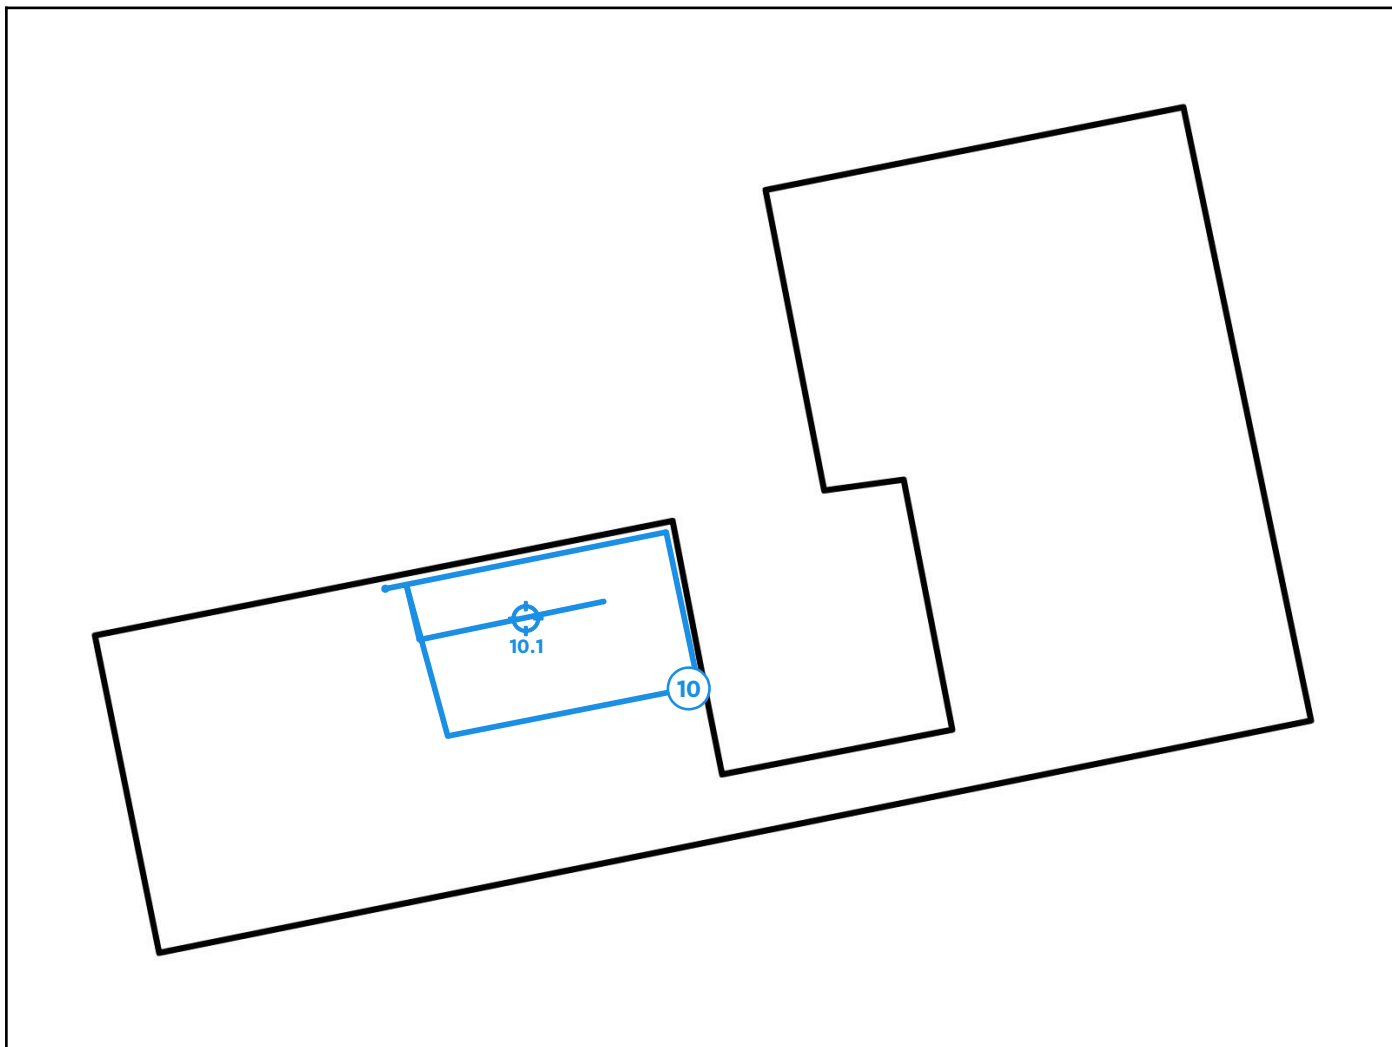
Plan 1.1: KELDER

Beschrijving	Type	Actie
10. Cementering binnentoepassing (met staalname)	Geen asbest	-
10.1 Code: M03 - CEMENTERING BINNEN	Puntmonster	-

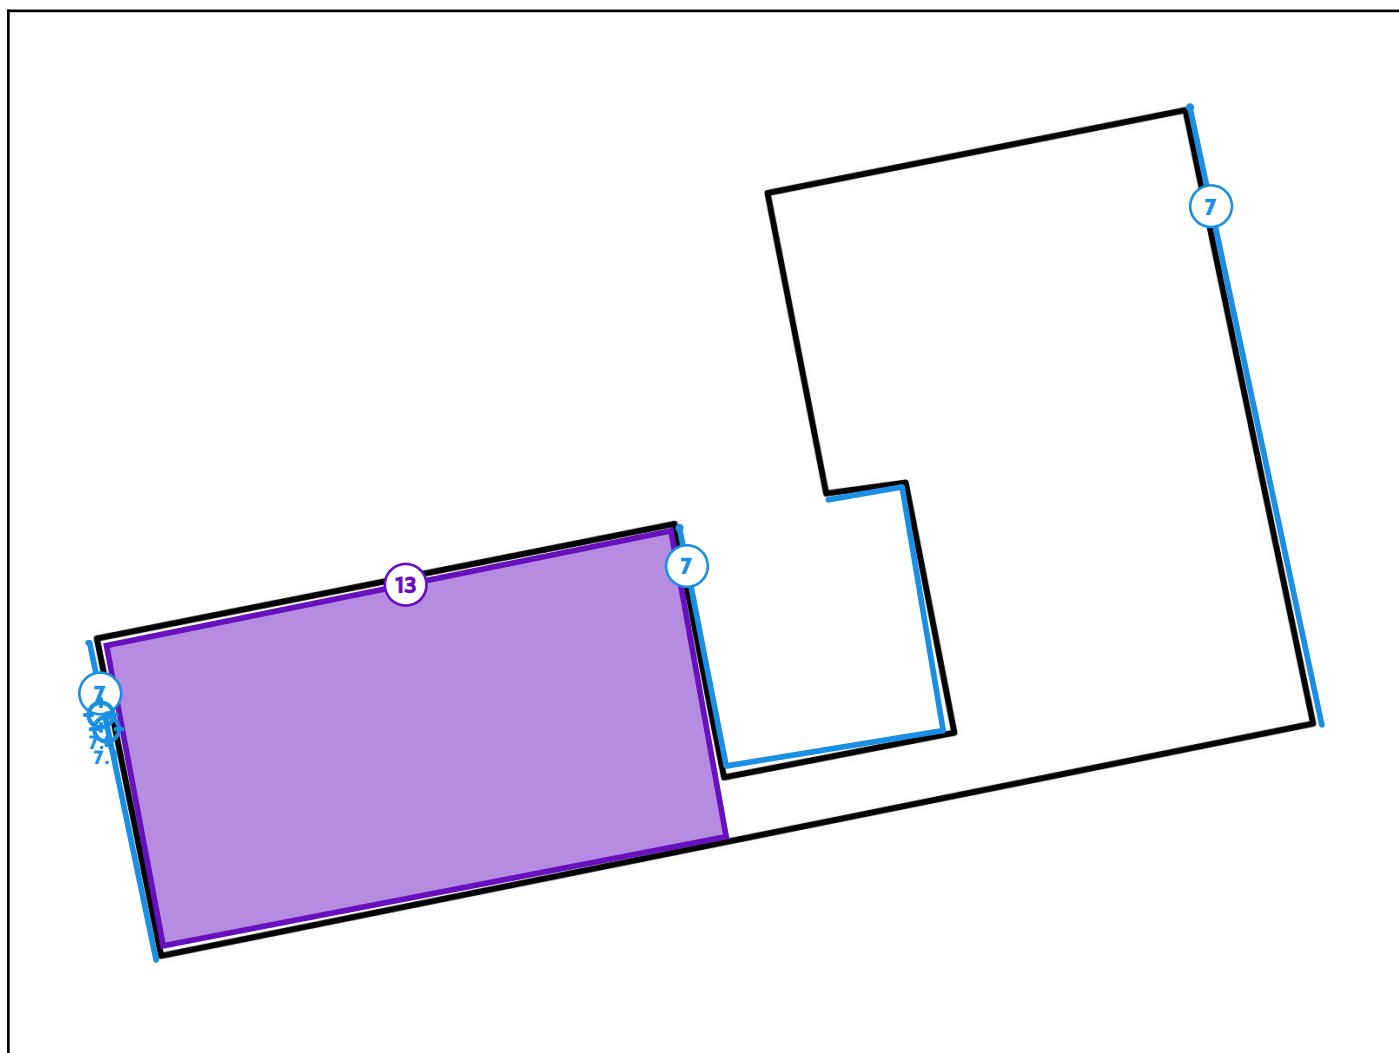
Plan 1.2: Hoofdgebouw plan

Beschrijving	Type	Actie
7. Crepi buitentoepassing (met staalname)	Geen asbest	-
7.1 Code: M04 - CREPI	Mengmonster	-
13. Dakbedekking niet verdacht.	Overige ruimte of materiaal	-

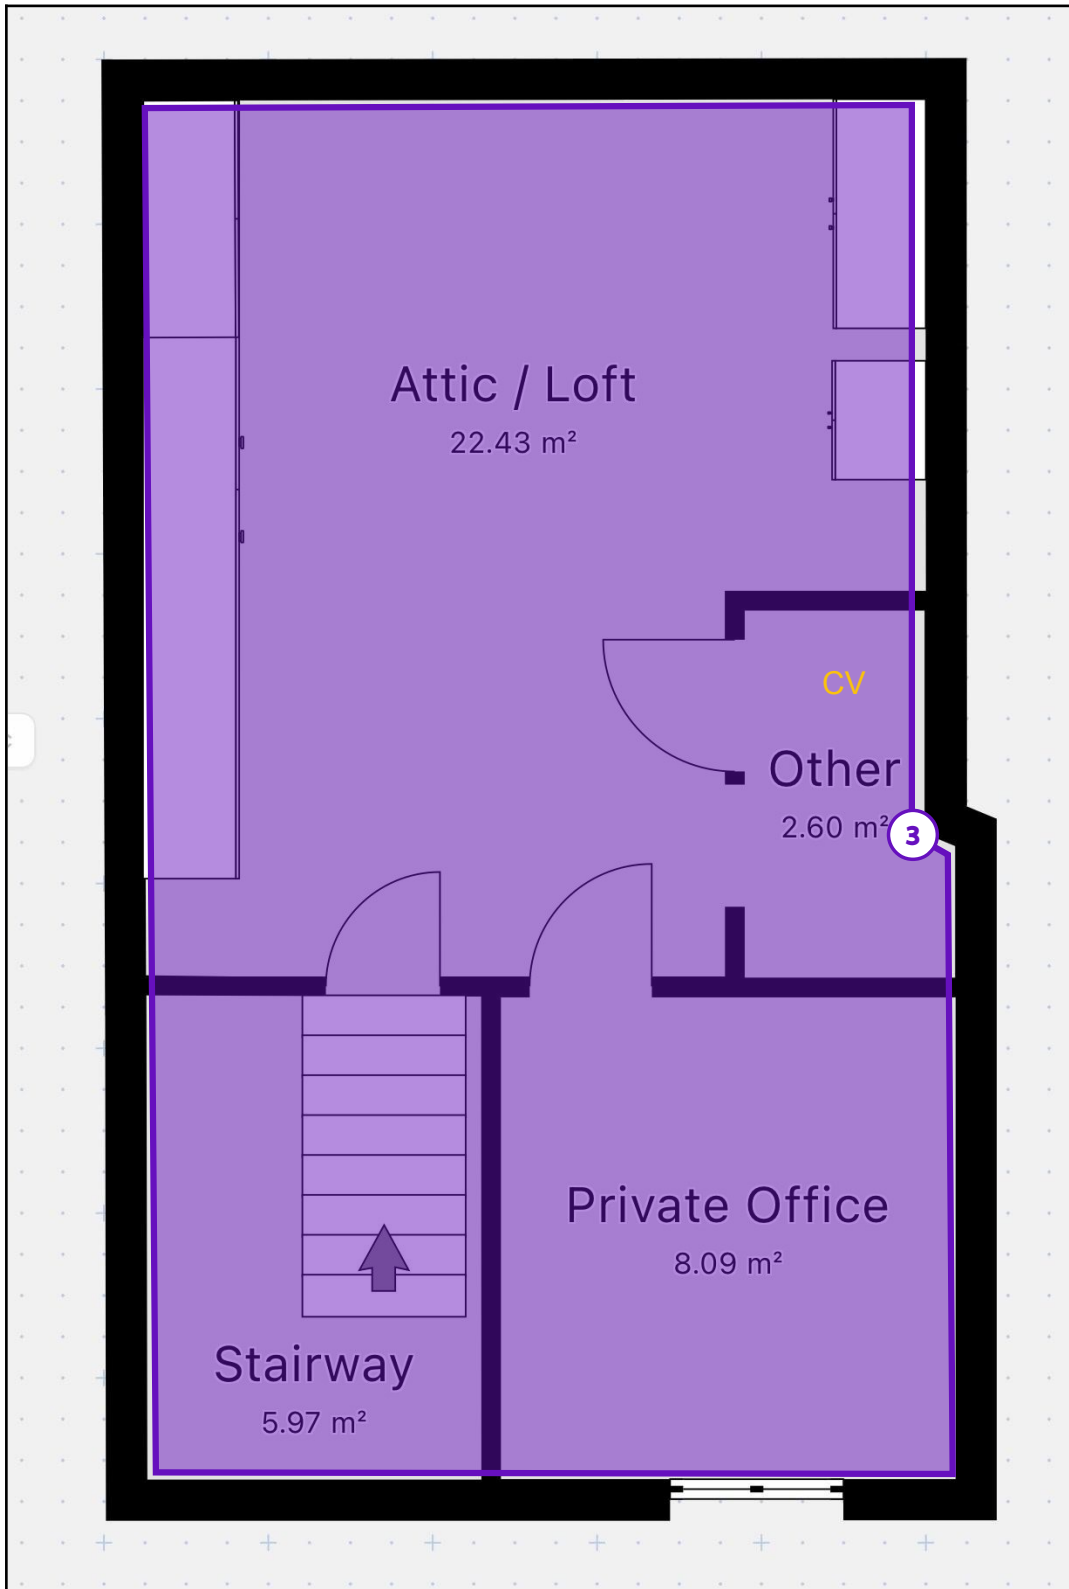
Plan 1.4: ZOLDER

3. Valse plafonds	Advies	-
11. CV Ketel	Overige ruimte of materiaal	-

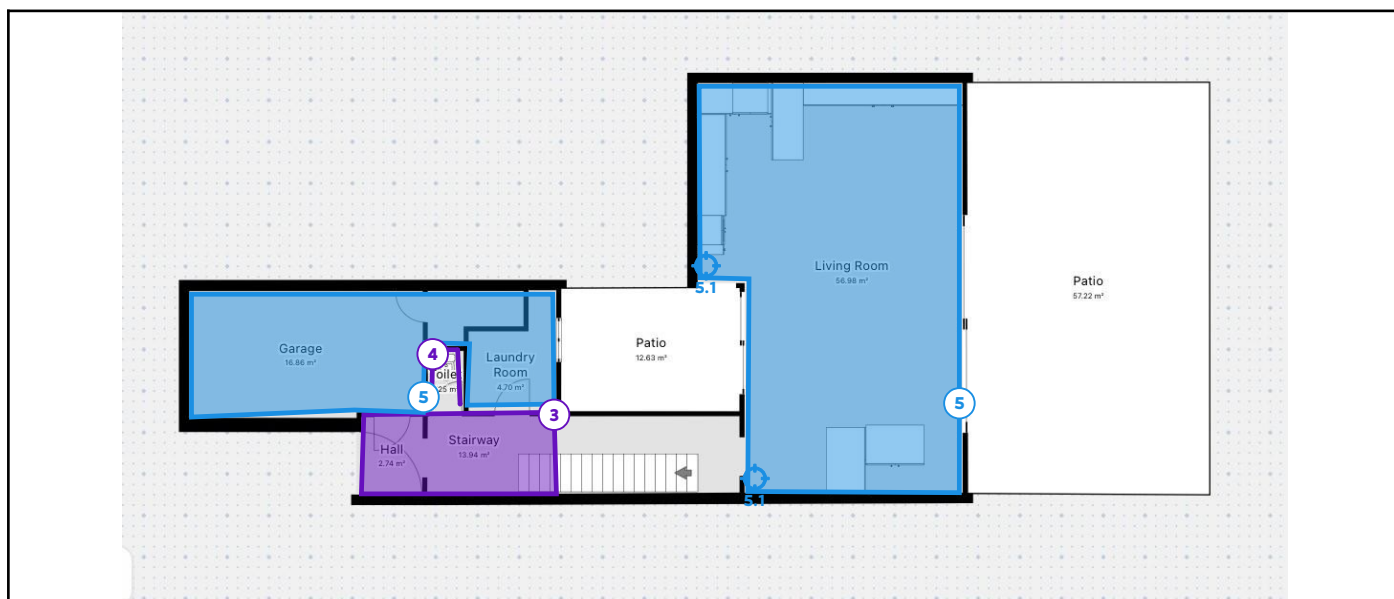
Plan 1.5: GELIJKVLOERS

Beschrijving	Type	Actie
3. Valse plafonds	Advies	-
4. TOILET - BADKAMER Tegellijn niet zichtbaar	Advies	-
5. Plafondpleister	Geen asbest	-
5.1 Code: M02 - PL PLAFOND	Mengmonster	-

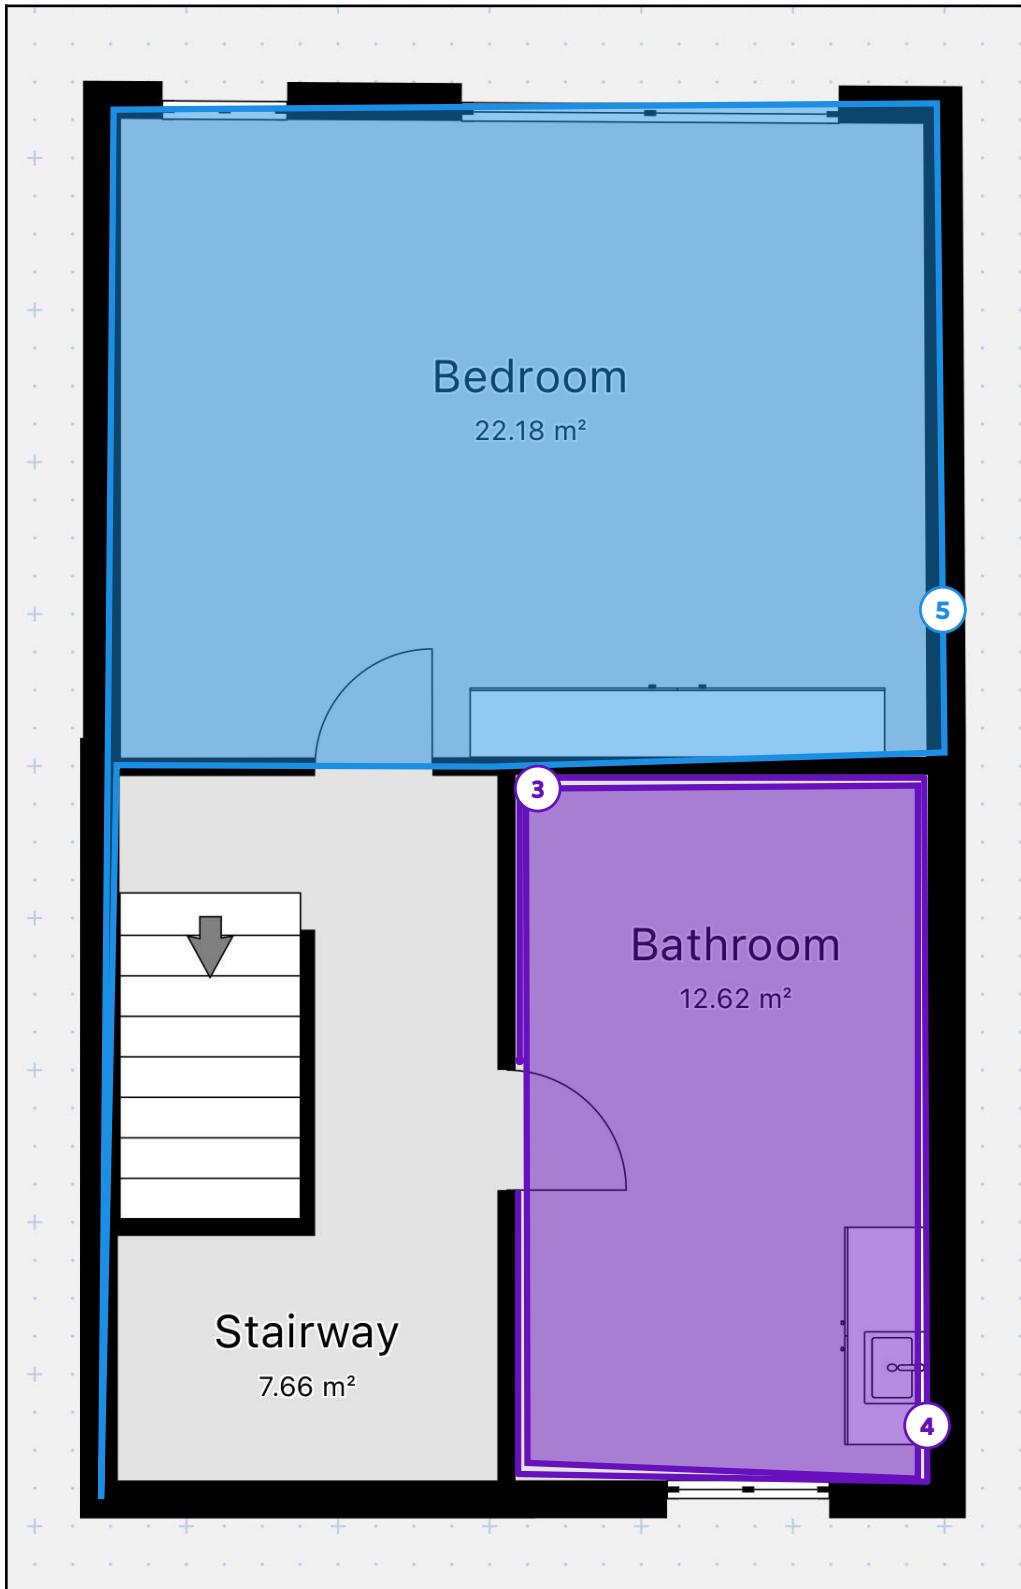
Plan 1.6: 1STE VERDIEP

3. Valse plafonds	Advies	-
4. TOILET - BADKAMER Tegellijm niet zichtbaar	Advies	-
5. Plafondpleister	Geen asbest	-

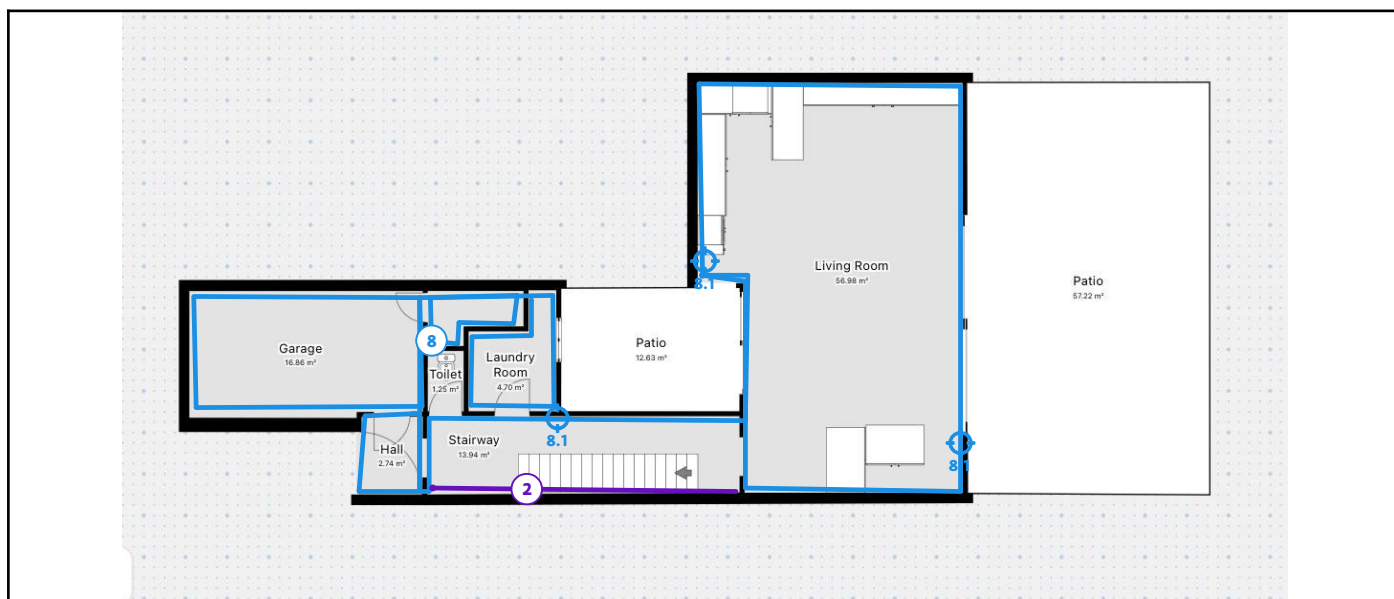
Plan 1.7: GELIJKVLOERS

Beschrijving	Type	Actie
2. Valse wanden	Advies	-
8. Muurpleister	Geen asbest	-
8.1 Code: M01 - PL MUUR	Mengmonster	-

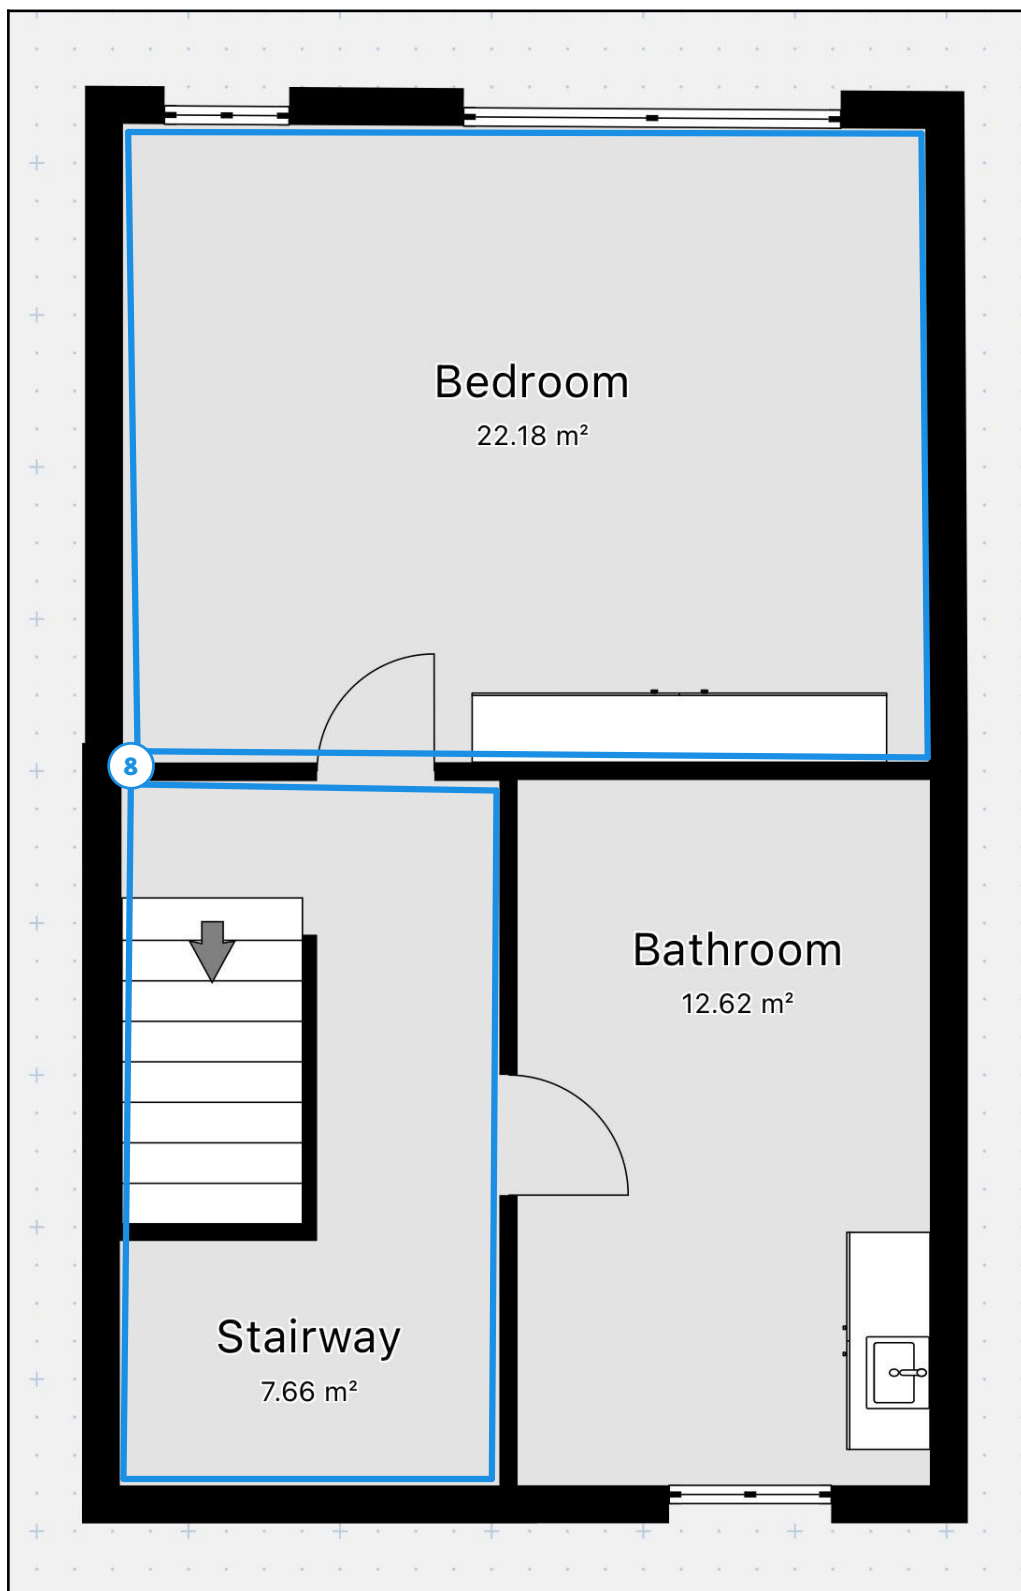
Plan 1.8: 1STE VERDIEP kopie

8. Muurpleister	Geen asbest	-
-----------------	-------------	---

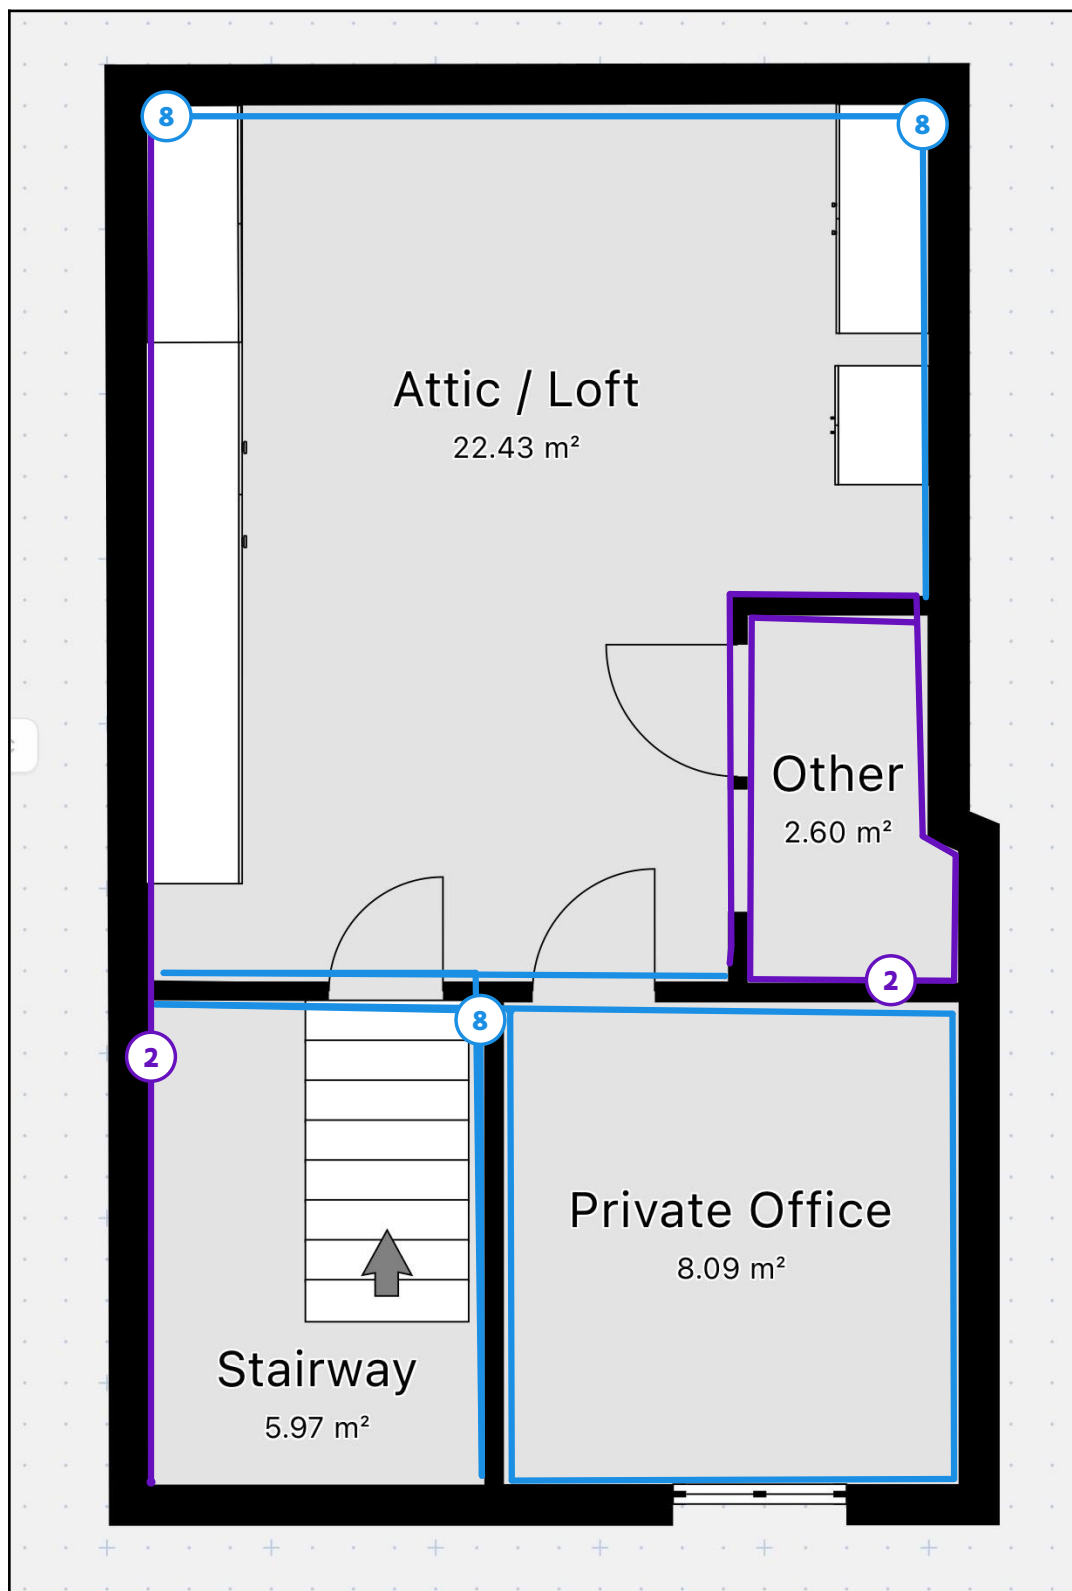
Plan 1.9: ZOLDER

2. Valse wanden	Advies	-
8. Muurpleister	Geen asbest	-

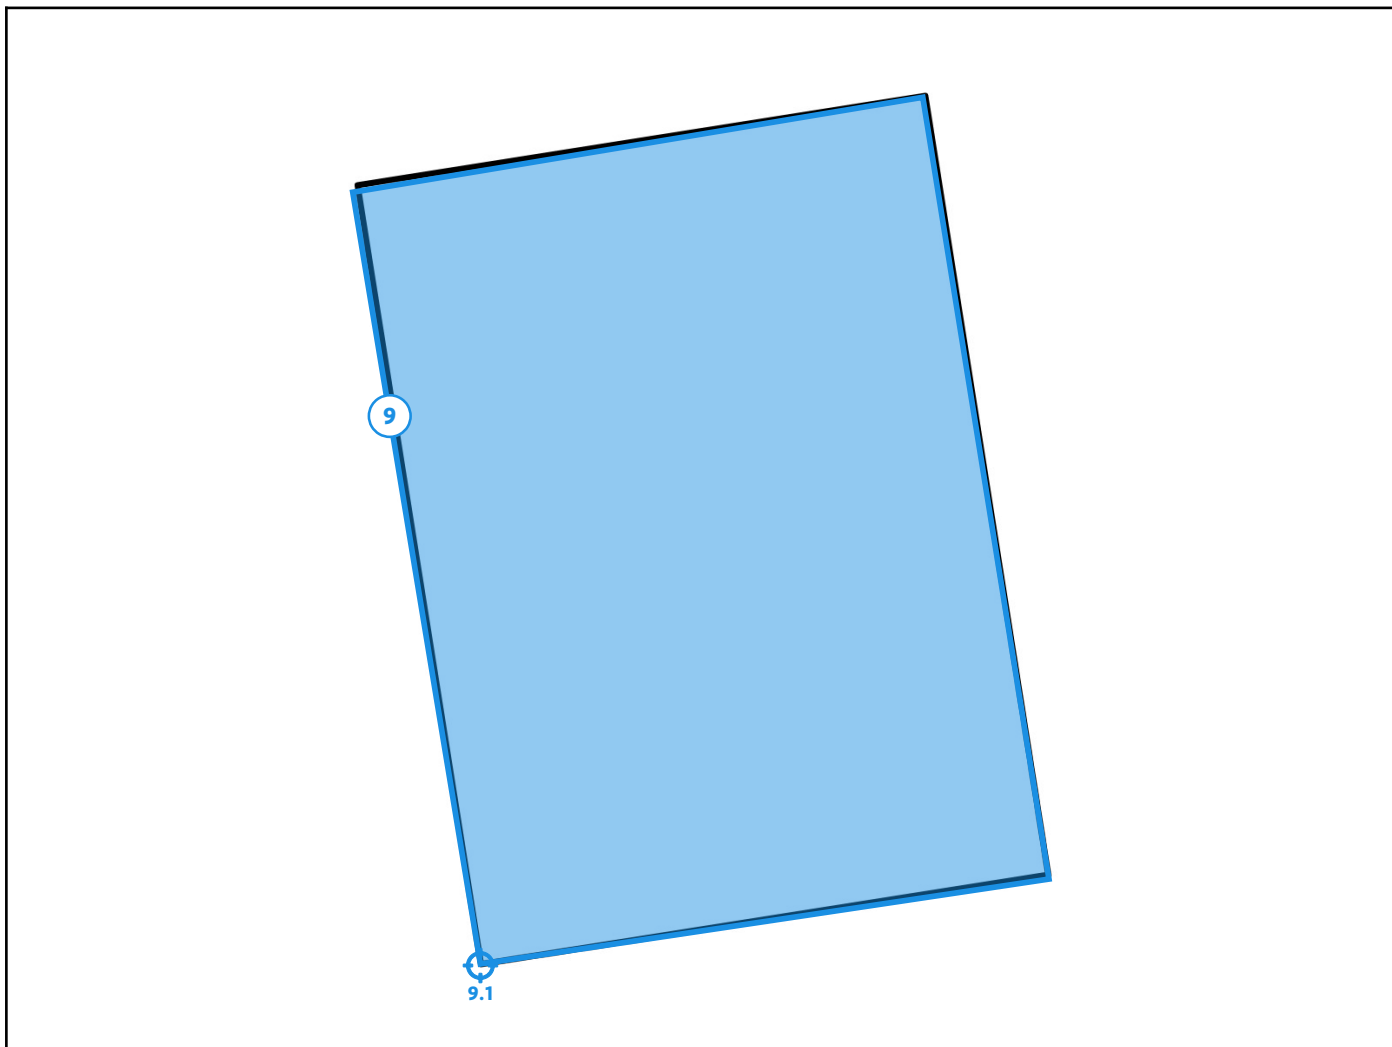
Plan 2.1: Bijgebouw plan

Beschrijving	Type	Actie
9. Golfplaten (met staalname)	Geen asbest	-
9.1 Code: M06 - GOLFPLATEN	Puntmonster	-
