# Asbestinventarisatetest

Eysbroeckstraat 7, 1541 Pajottegem

Attestnummer : 20260409-000385.000

**Asbestveilig** (maar niet asbestvrij)

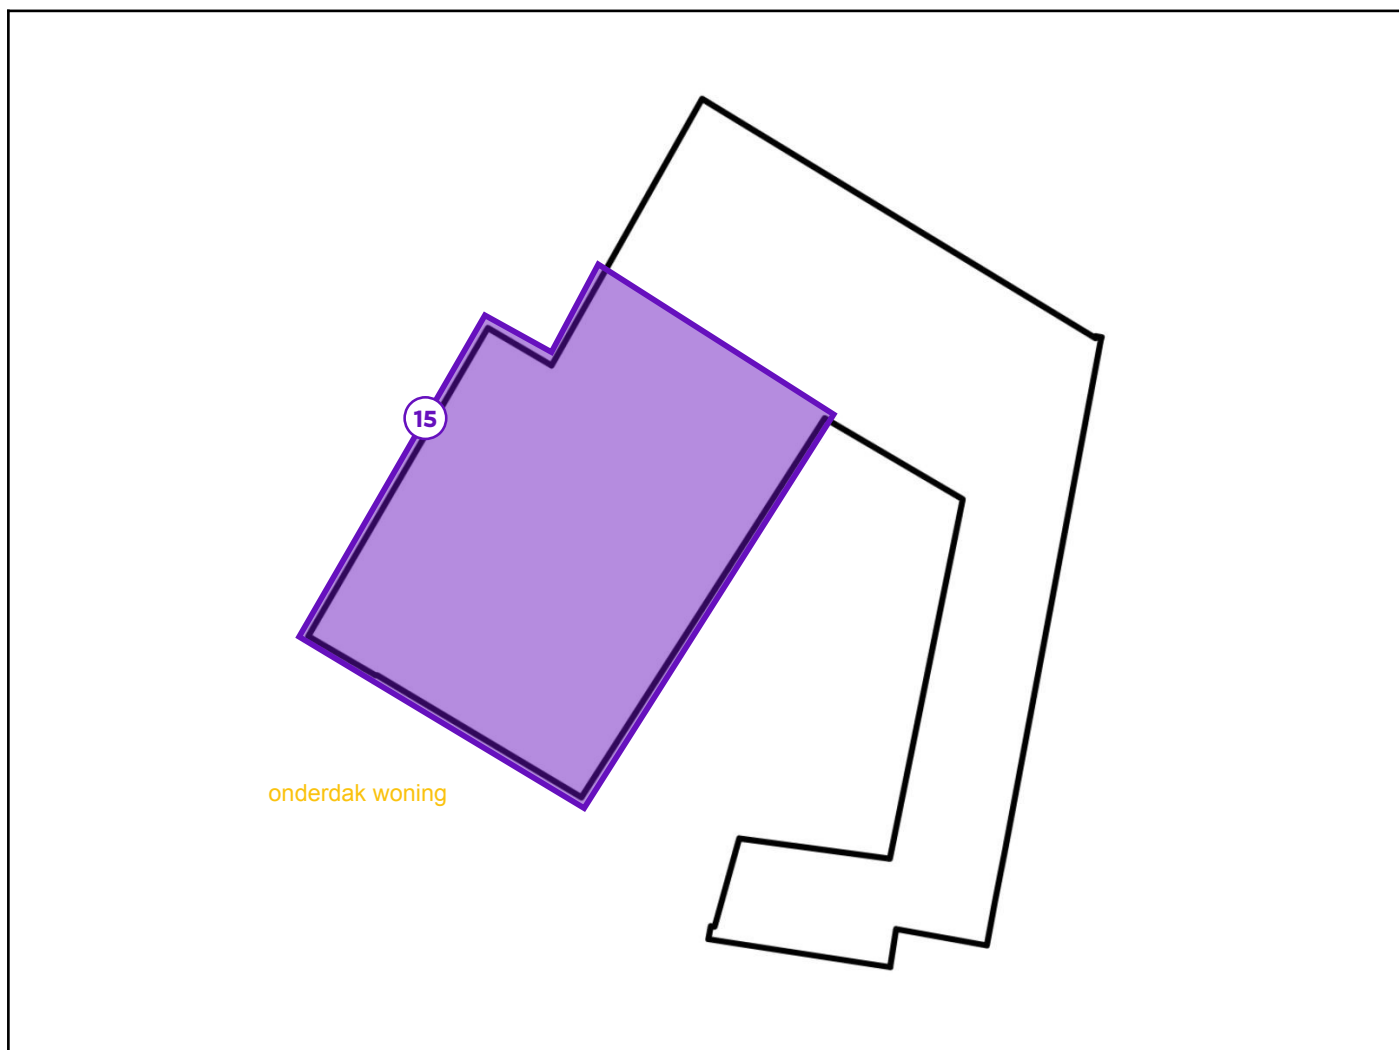
## Plan 1.1: Woning/stallen plan

Beschrijving	Type	Actie
15. Onderdak woning niet verdacht	Overige ruimte of materiaal	-

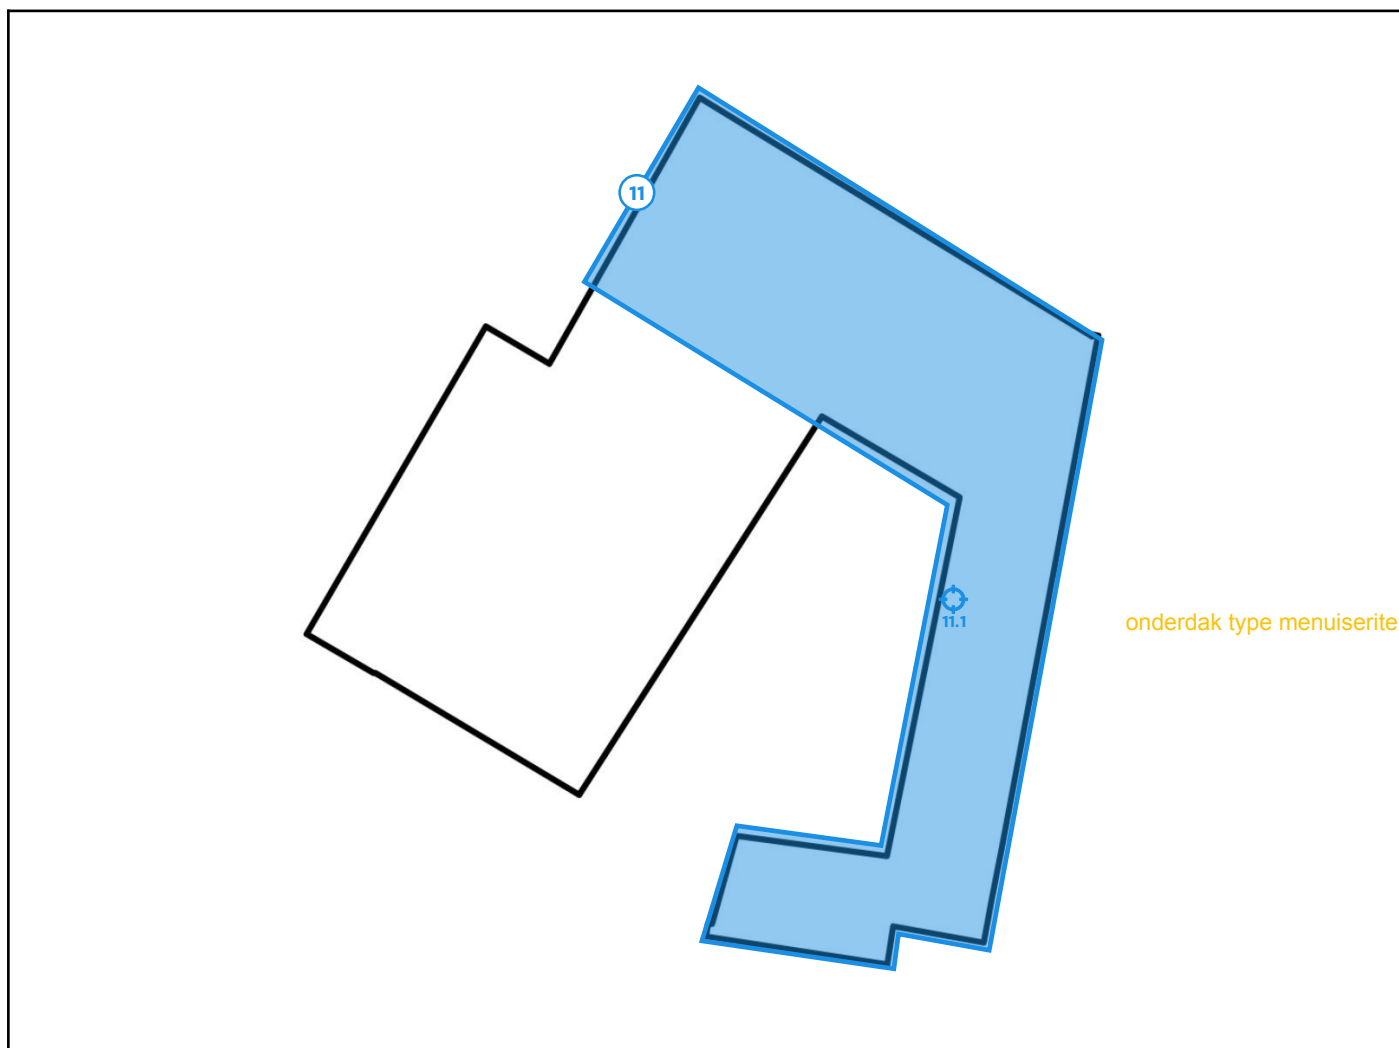
## Plan 1.2: Woning/stallen plan

Beschrijving	Type	Actie
11. Onderdak type menuiserie (staalname)	Geen asbest	-
11.1 Code: 003	Puntmonster	-

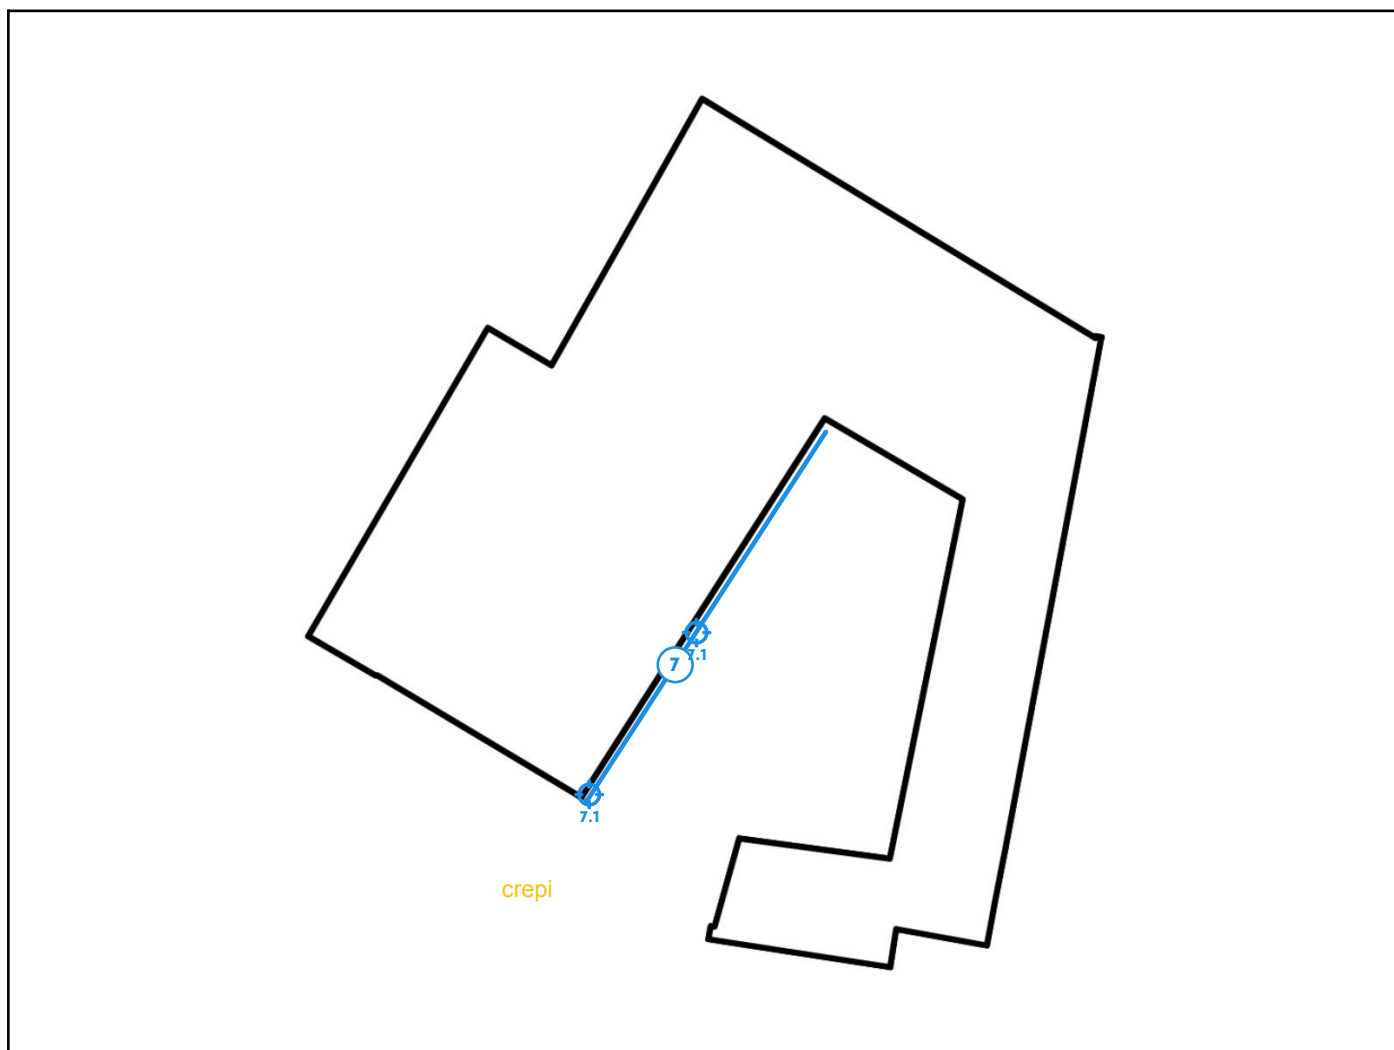
## Plan 1.3: Woning/stallen plan

Beschrijving	Type	Actie
7. Crepi buitentoepassing (met staalname)	Geen asbest	-
7.1 Code: 005	Mengmonster	-

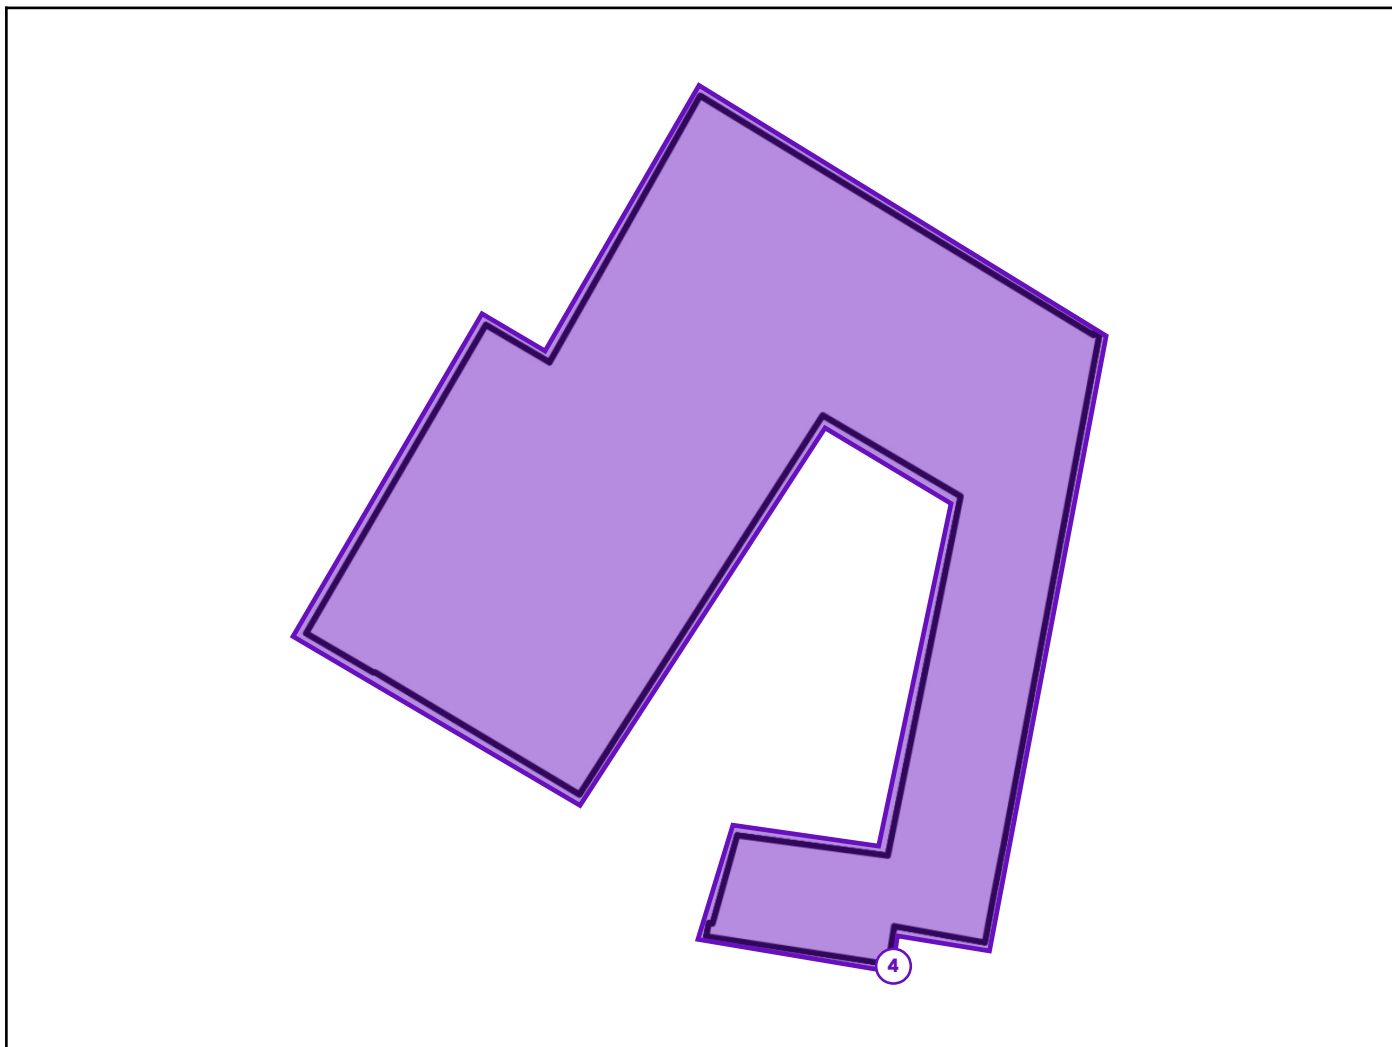
## Plan 1.4: Woning/stallen plan

Beschrijving	Type	Actie
4. Dakbedekking hellend dak niet verdacht.	Advies	-

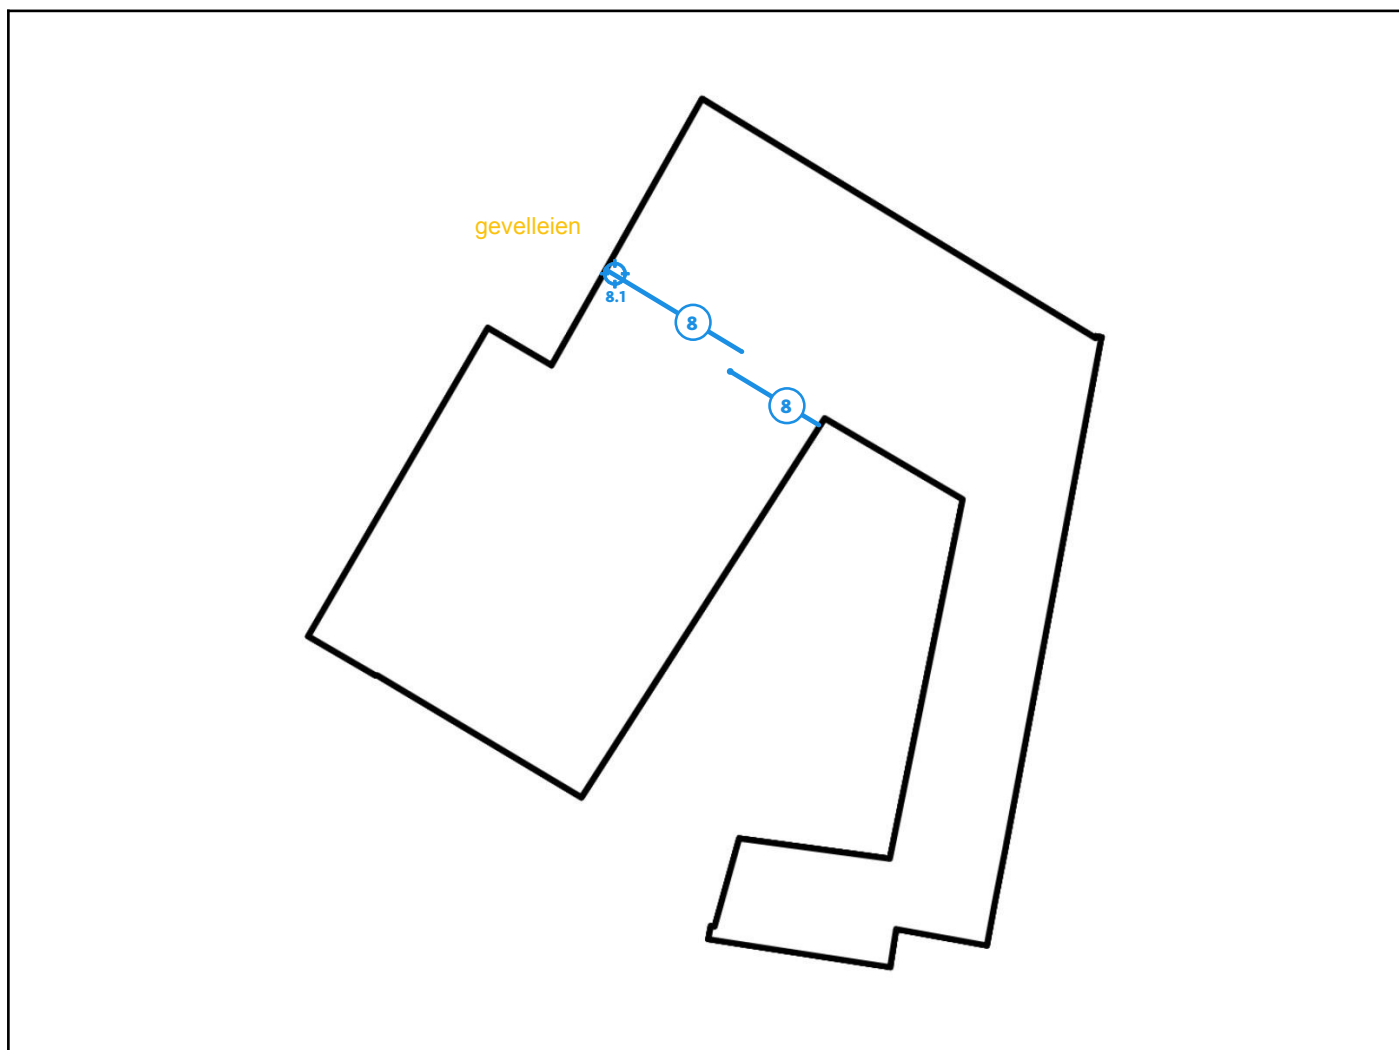
## Plan 1.5: Woning/stallen plan

Beschrijving	Type	Actie
8. Gevelleien (met staalname)	Geen asbest	-
8.1 Code: 004	Puntmonster	-

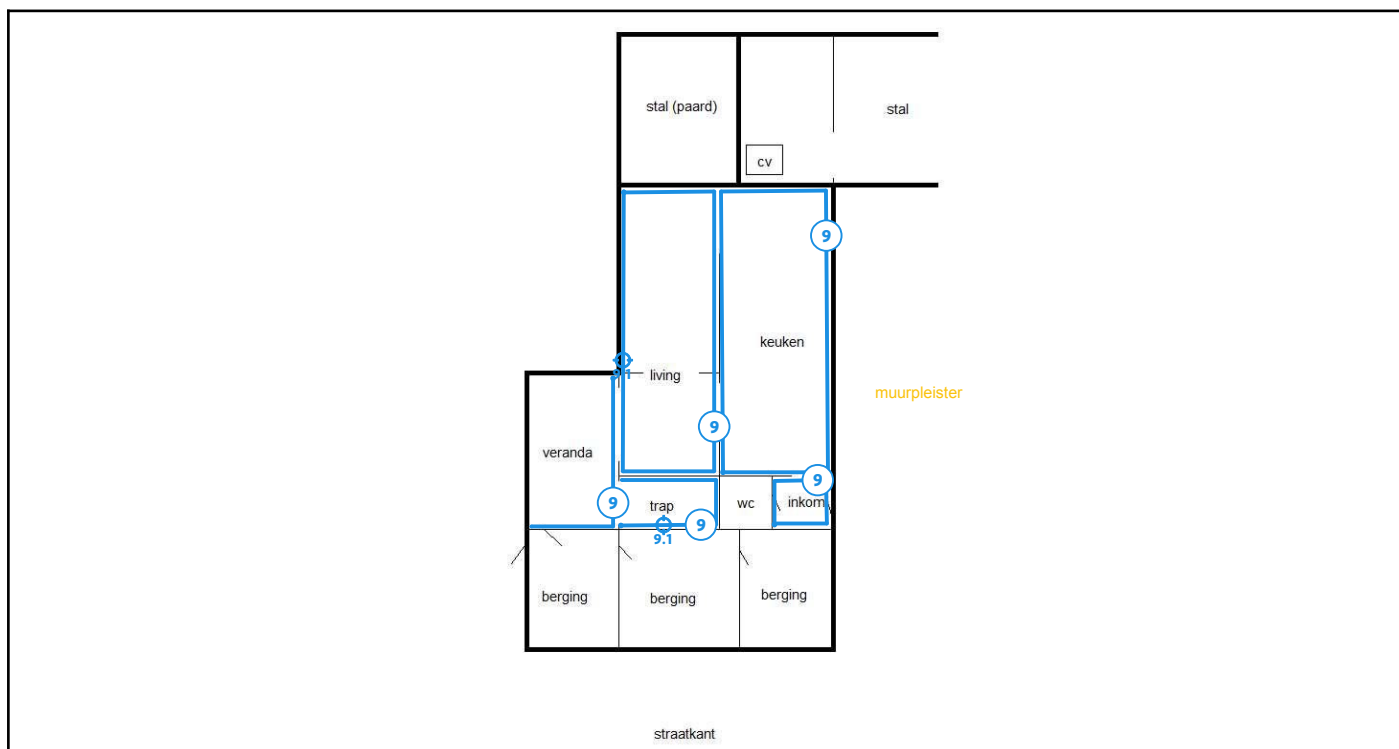
## Plan 1.6: Schets woning glv

Beschrijving	Type	Actie
9. Muurpleister	Geen asbest	-
9.1 Code: 001	Mengmonster	-

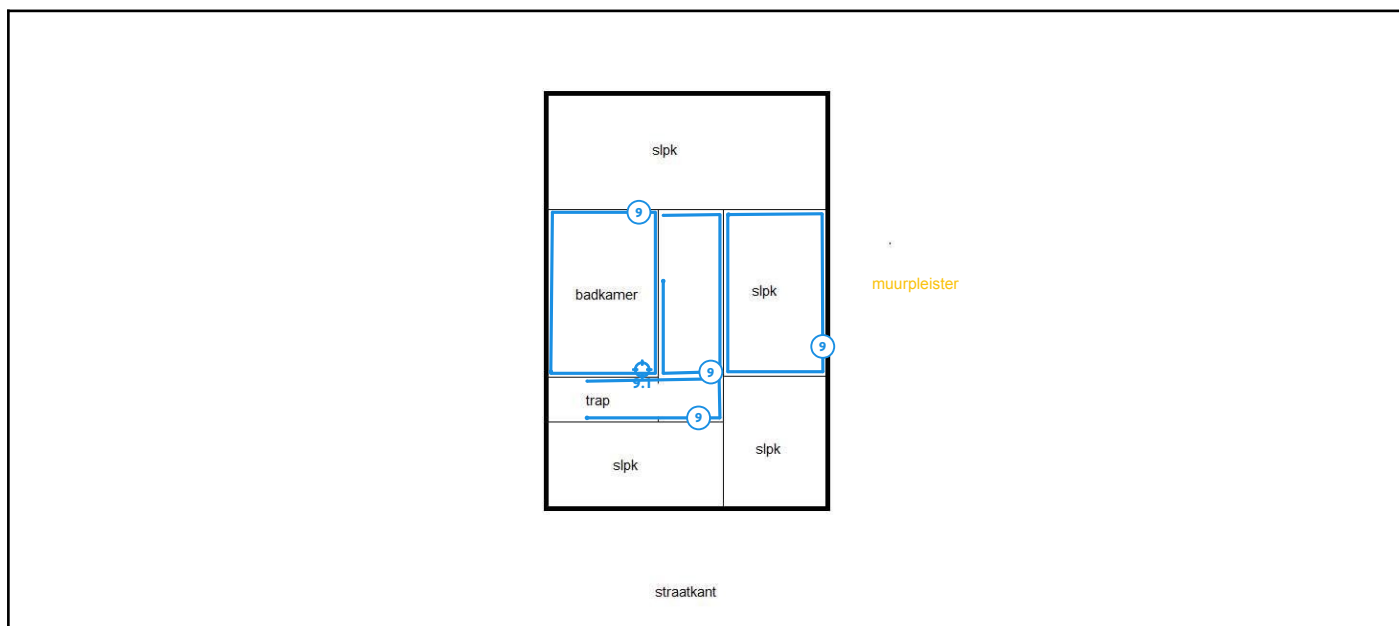
## Plan 1.7: Schets woning V+1

Beschrijving	Type	Actie
9. Muurpleister	Geen asbest	-
9.1 Code: 001	Mengmonster	-

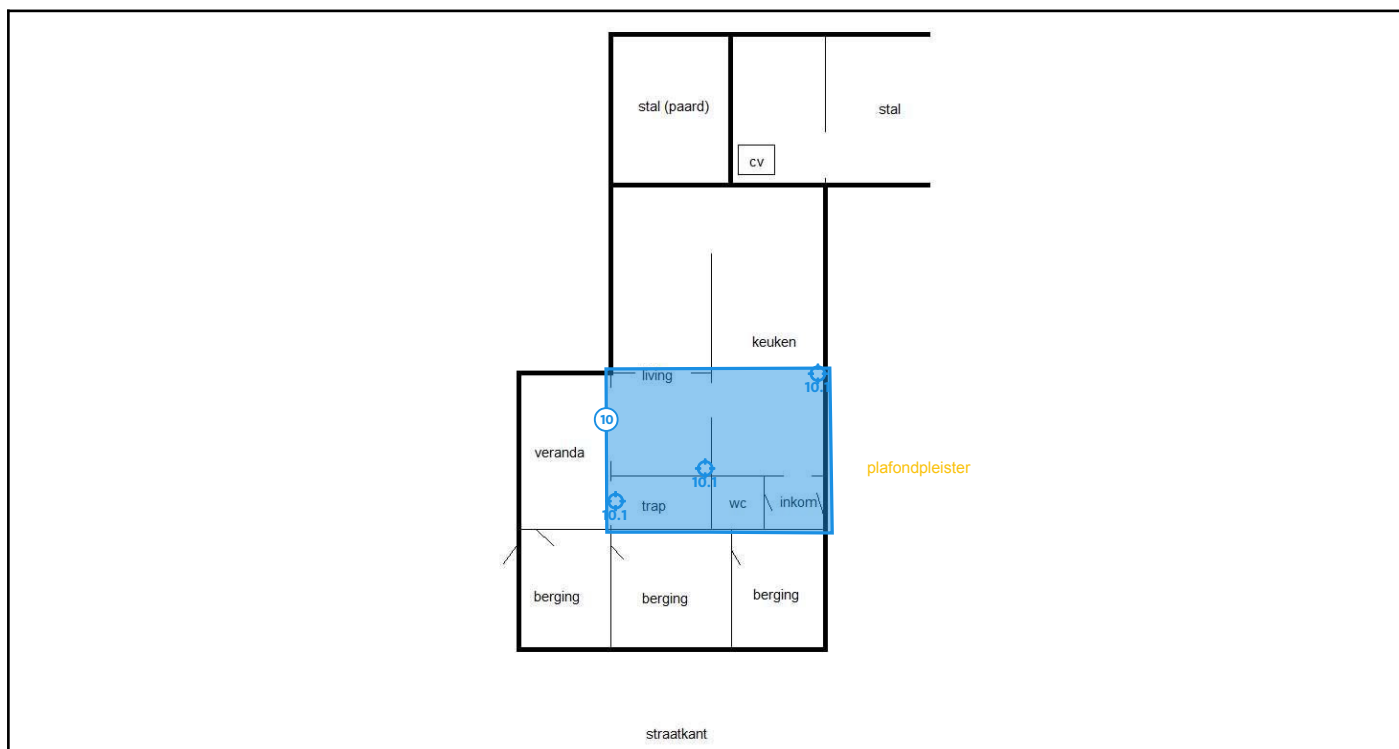
## Plan 1.8: Schets woning glv

Beschrijving	Type	Actie
10. Plafondpleister	Geen asbest	-
10.1 Code: 002	Mengmonster	-

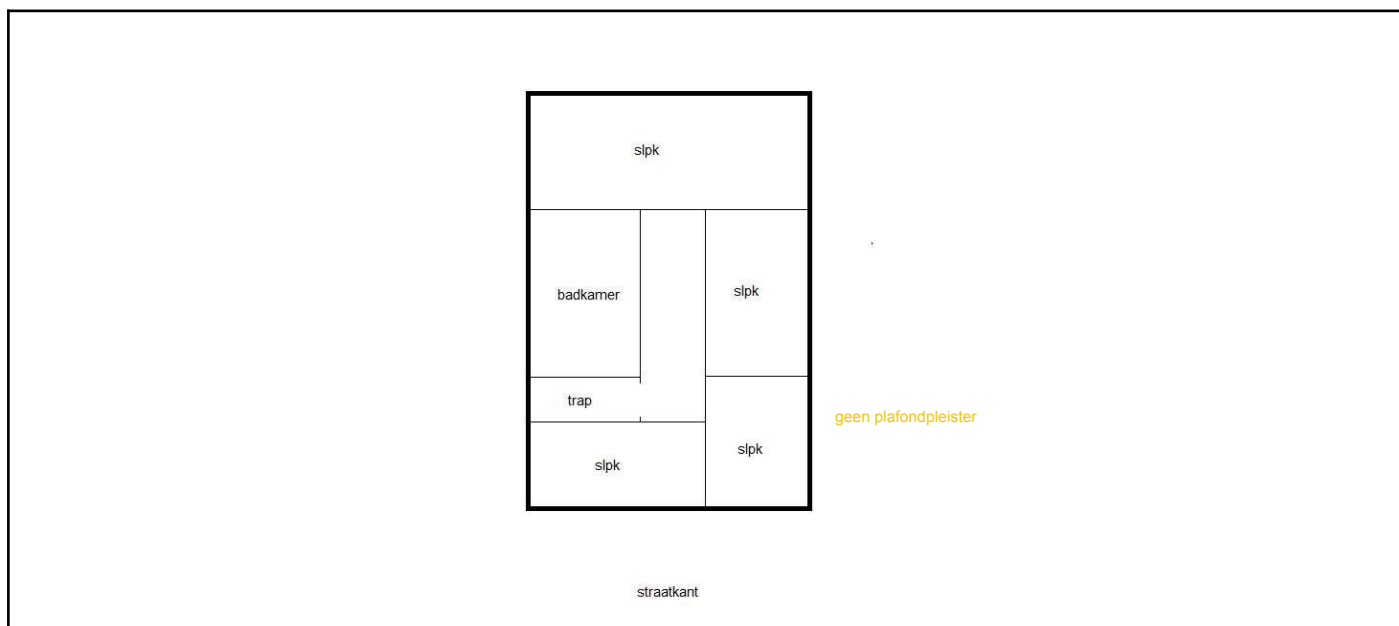
## Plan 1.9: Schets woning V+1

Beschrijving	Type	Actie
10. Plafondpleister	Geen asbest	-

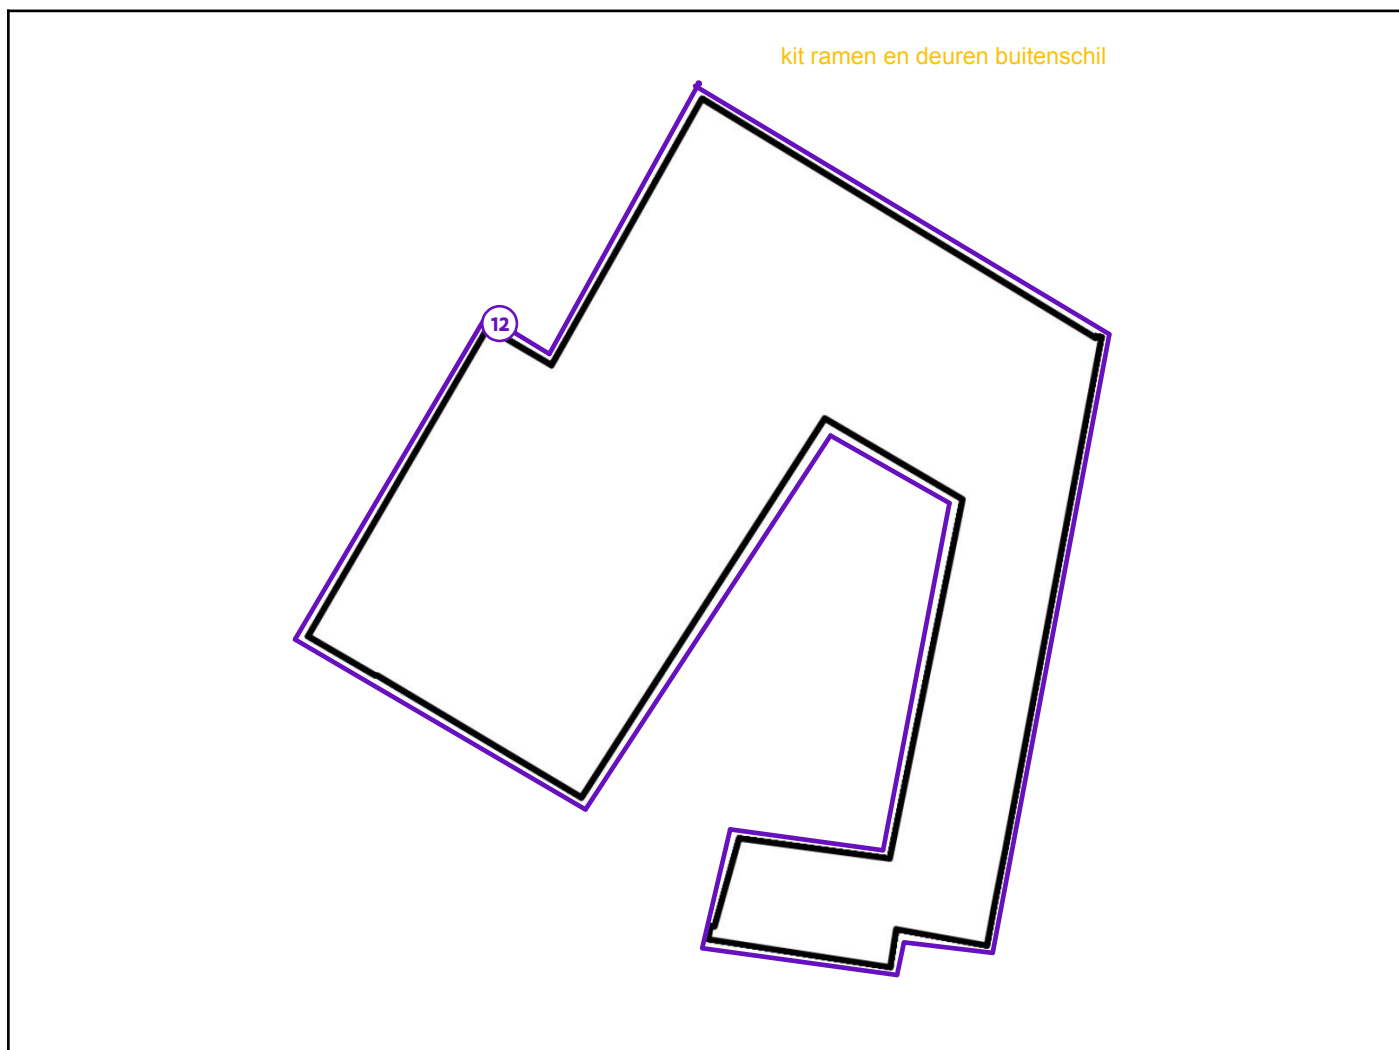
## Plan 1.10: Woning/stallen plan

Beschrijving	Type	Actie
12. Kit niet verdacht (visueel vastgesteld)	Overige ruimte of materiaal	-

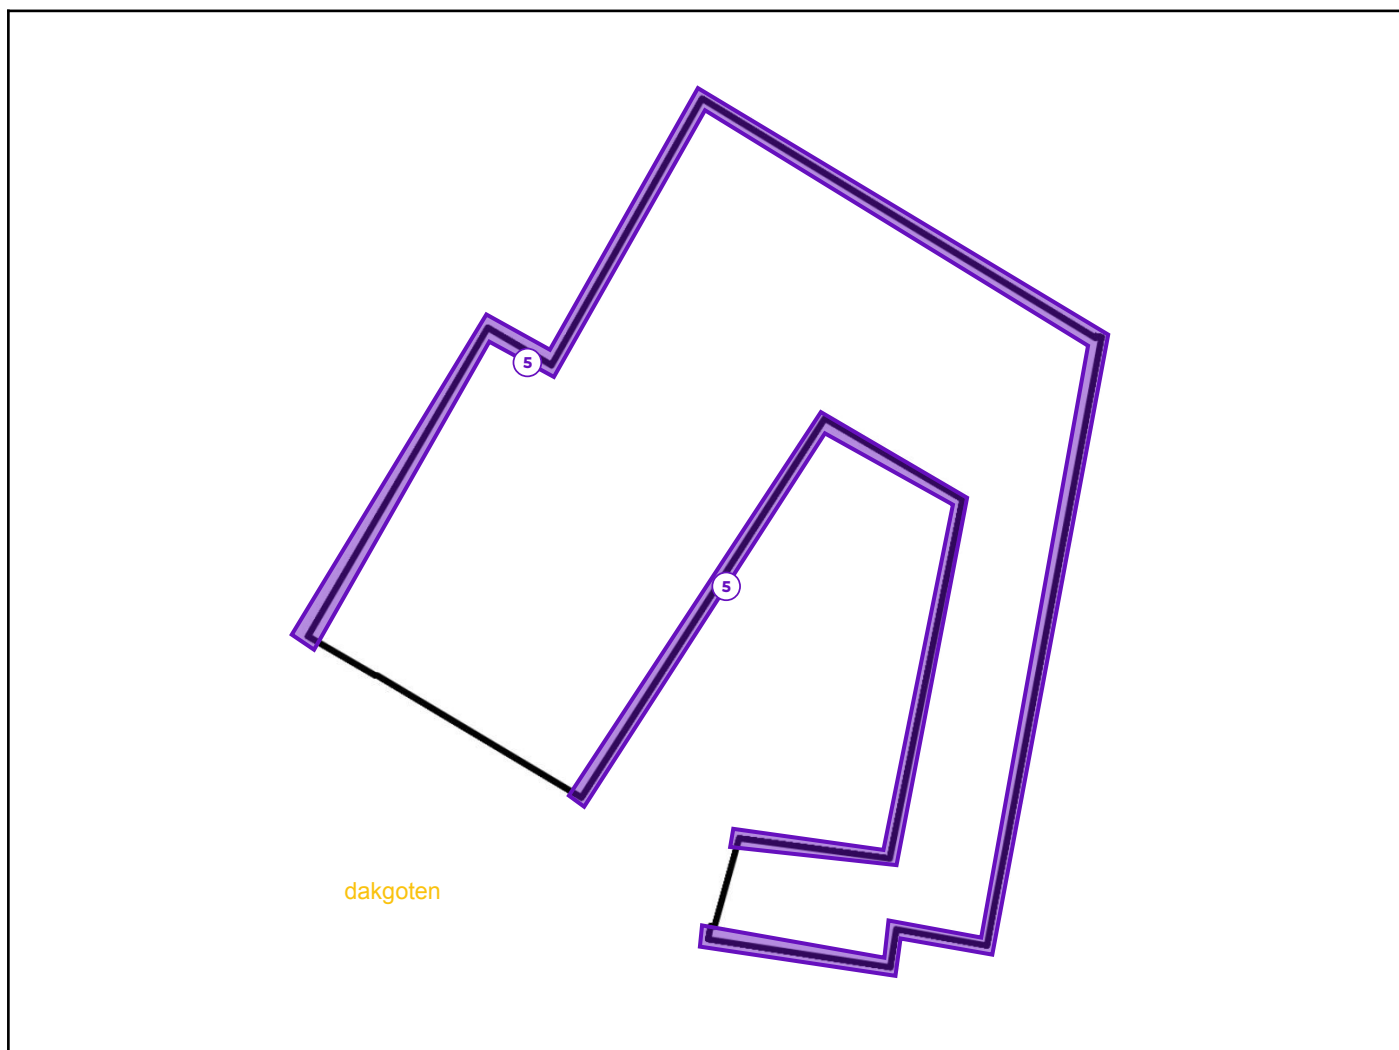
## Plan 1.13: Woning/stallen plan

Beschrijving	Type	Actie
5. Dakgoten	Advies	-

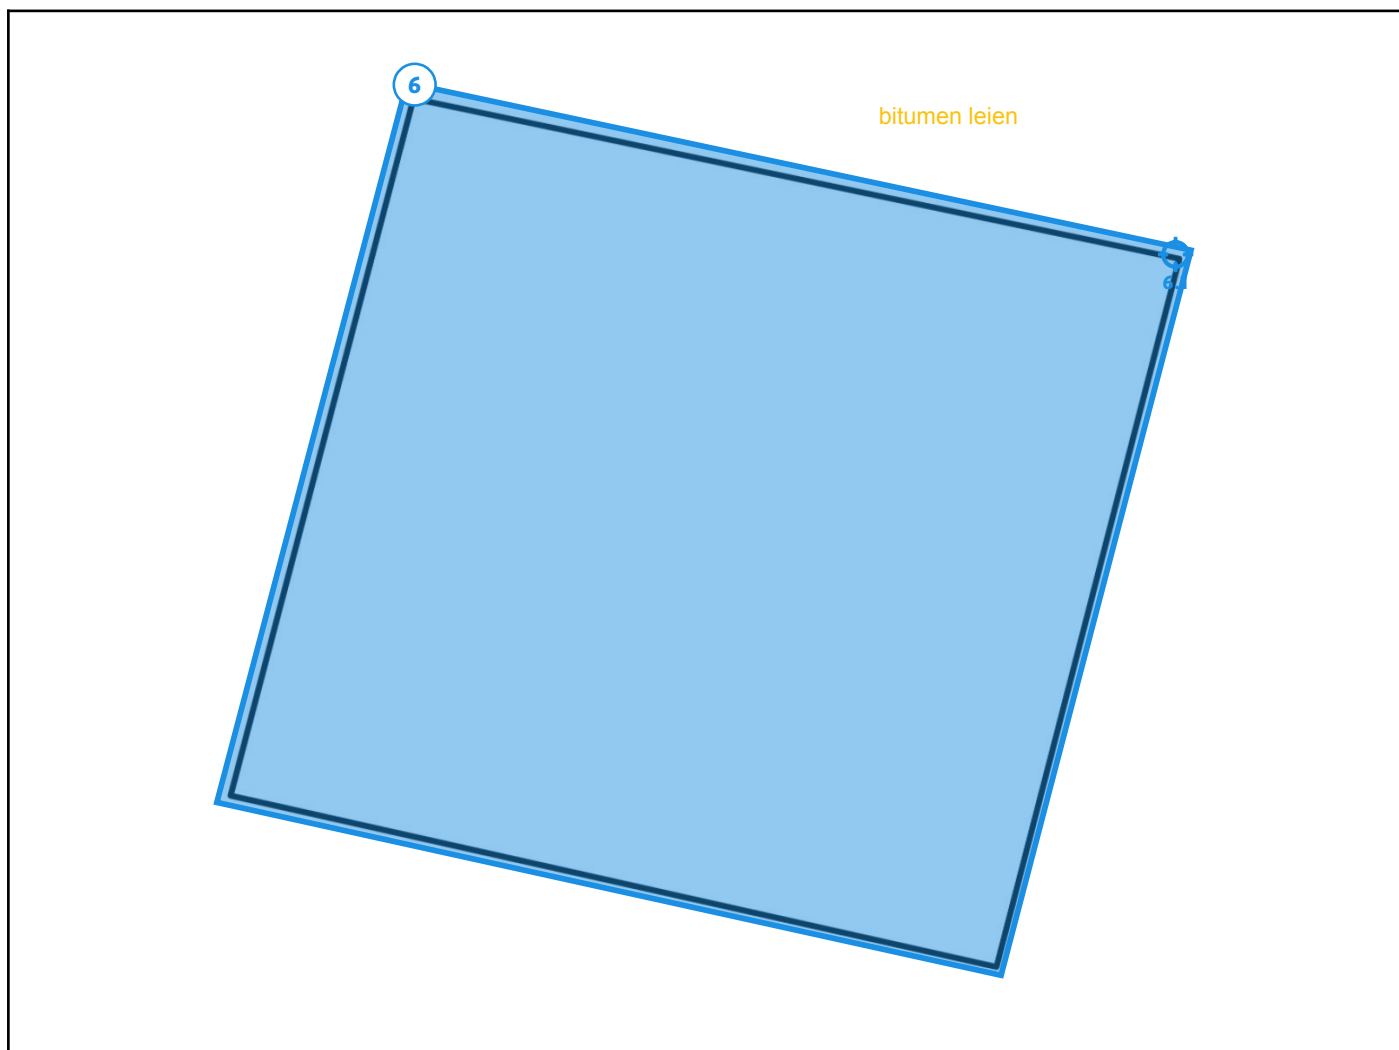
## Plan 2.1: Tuinhuis plan

Beschrijving	Type	Actie
6. Bitumen leien (met staalname)	Geen asbest	-
6.1 Code: 006	Puntmonster	-

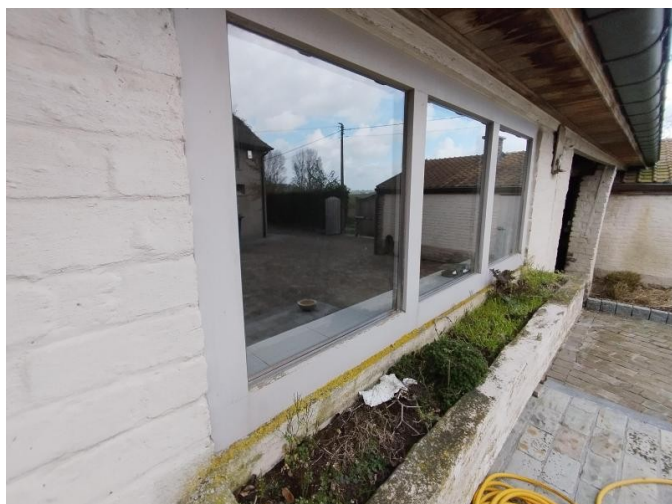
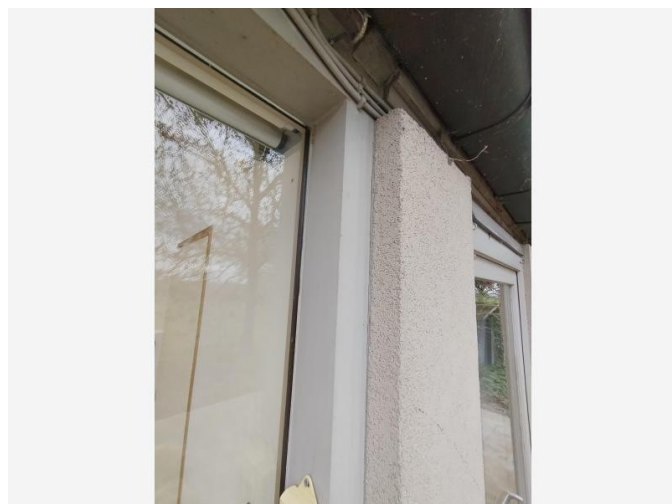
### Fiche 12: Kit niet verdacht (visueel vastgesteld)

Beschrijving	Notitie	Terug te vinden op plannen
Fiche 12: Kit niet verdacht (visueel vastgesteld)	De gebruikte siliconen kit is niet asbestverdacht.	Plan 1.10: Woning/stallen plan
Fiche 13: Onderdak tuinhuis niet verdacht	Het onderdak werd gecontroleerd (via optillen van bitumen leien). Er is geen verdacht onderdak vastgesteld. Houten onderdak.	Plan 2.2: Tuinhuis plan
Fiche 14: Dakbedekking afdak niet verdacht.	De dakbedekking wordt gecontroleerd. deze bestaat uit metalen platen en bevat geen asbest verdachte materialen.	Plan 3.1: Afdak plan
Fiche 15: Onderdak woning niet verdacht	<p>Het dak werd gecontroleerd (via een dakraam, optillen van een dakpan). Er is geen verdacht onderdak vastgesteld.</p> <p>Deze handeling is een steekproef, er is geen garantie dat het volledige dak met éénzelfde materiaal is opgebouwd. Dit kan enkel via destructief onderzoek vastgesteld worden.</p>	Plan 1.1: Woning/stallen plan

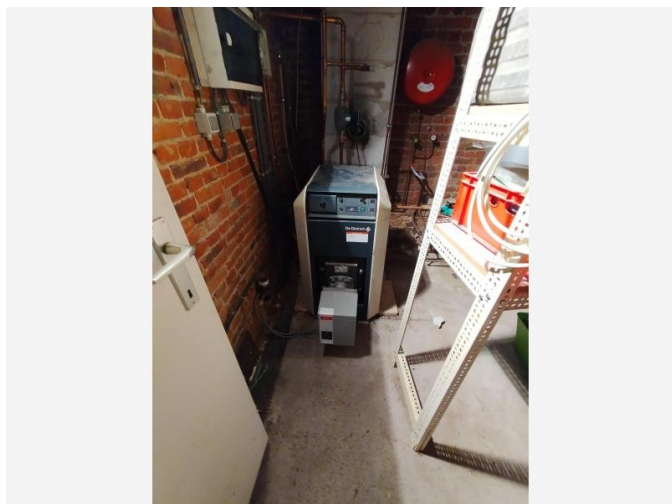
### Fiche 17: Leidingisolatie (niet aanwezig)

Beschrijving	Notitie	Terug te vinden op plannen
Fiche 16: Liftinfrastructuur (niet aanwezig)	Liftinfrastructuur (niet aanwezig) in het inspectie gebied.	-
Fiche 17: Leidingisolatie (niet aanwezig)	Leidingisolatie (niet aanwezig) in het inspectie gebied.	-
