Asbestinventarisatetest

Middenstraat 2, 9506 Geraardsbergen

Attestnummer : 20260324-000191.000

Asbestveilig (maar niet asbestvrij)

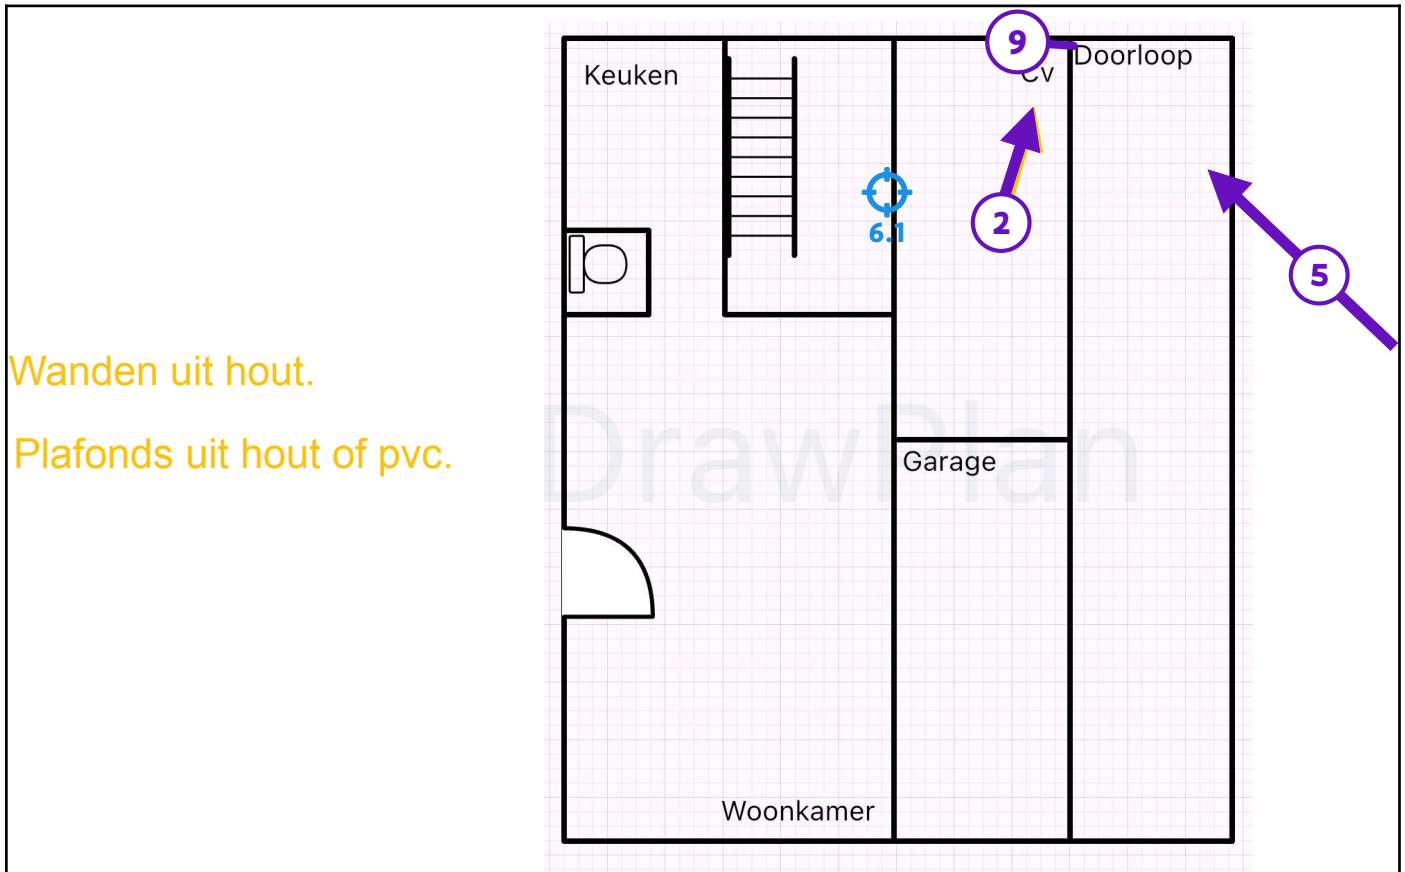
Plan 1.1: Glv

Beschrijving	Type	Actie
2. cv geen info	Beperking	-
4. Valse plafonds	Advies	-
5. Pakkingen	Advies	-
6. Lambrisering houten platen.	Geen asbest	-
6.1 Code: 02	Puntmonster	-
9. Schouwbus niet verdacht.	Overige ruimte of materiaal	-

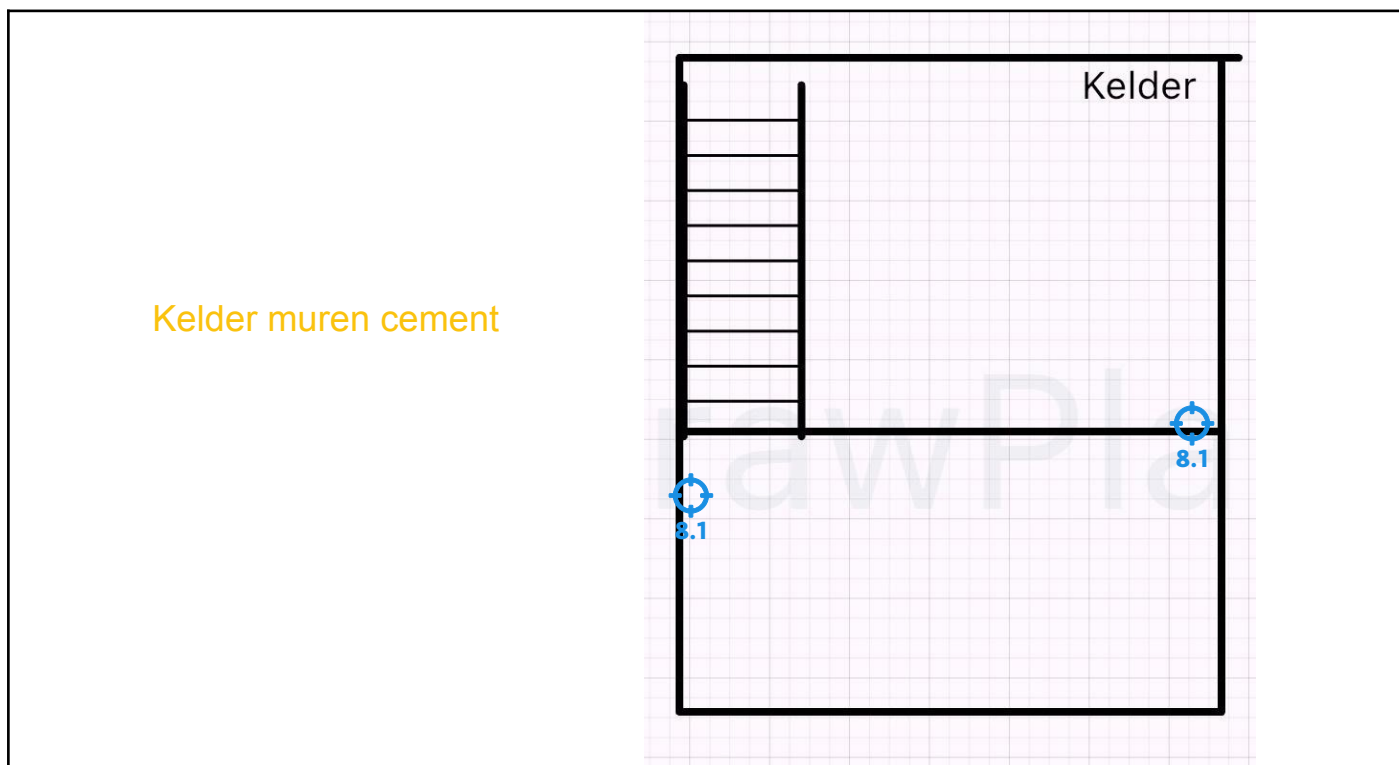
Plan 1.2: Kelder

Beschrijving	Type	Actie
8. Cementering binnentoepassing (met staalname)	Geen asbest	-
8.1 Code: 01	Mengmonster	-

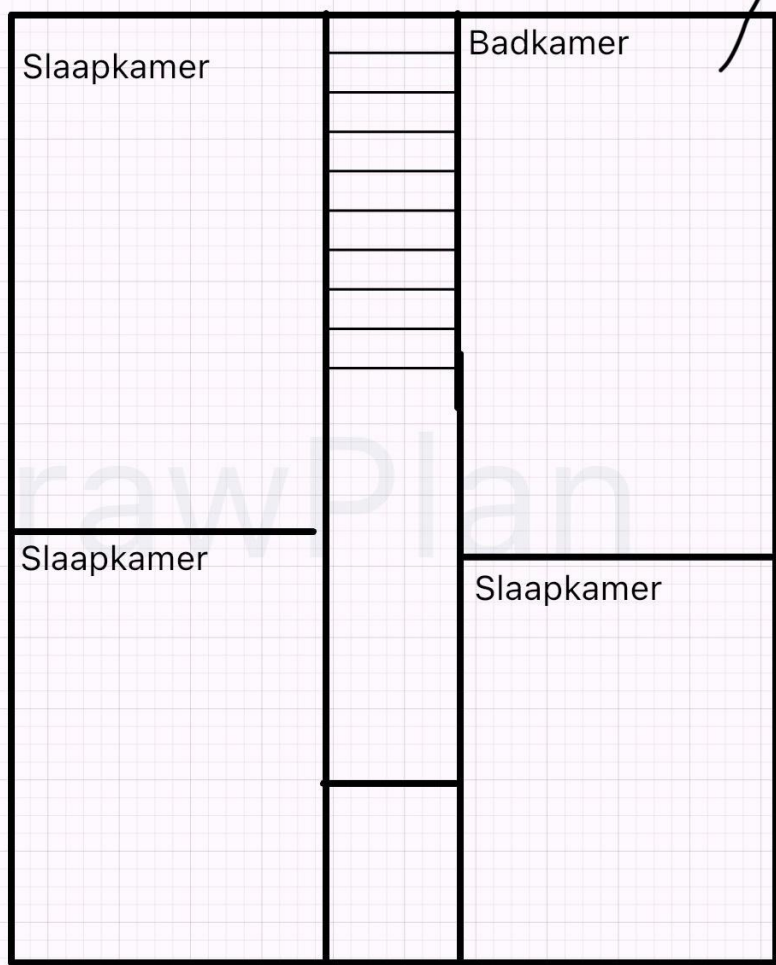
Plan 1.3: Vd1

Plafonds uit hout of pvc
wanden uit hout.

Beschrijving	Type	Actie
4. Valse plafonds	Advies	-
6. Lambrisering houten platen.	Geen asbest	-

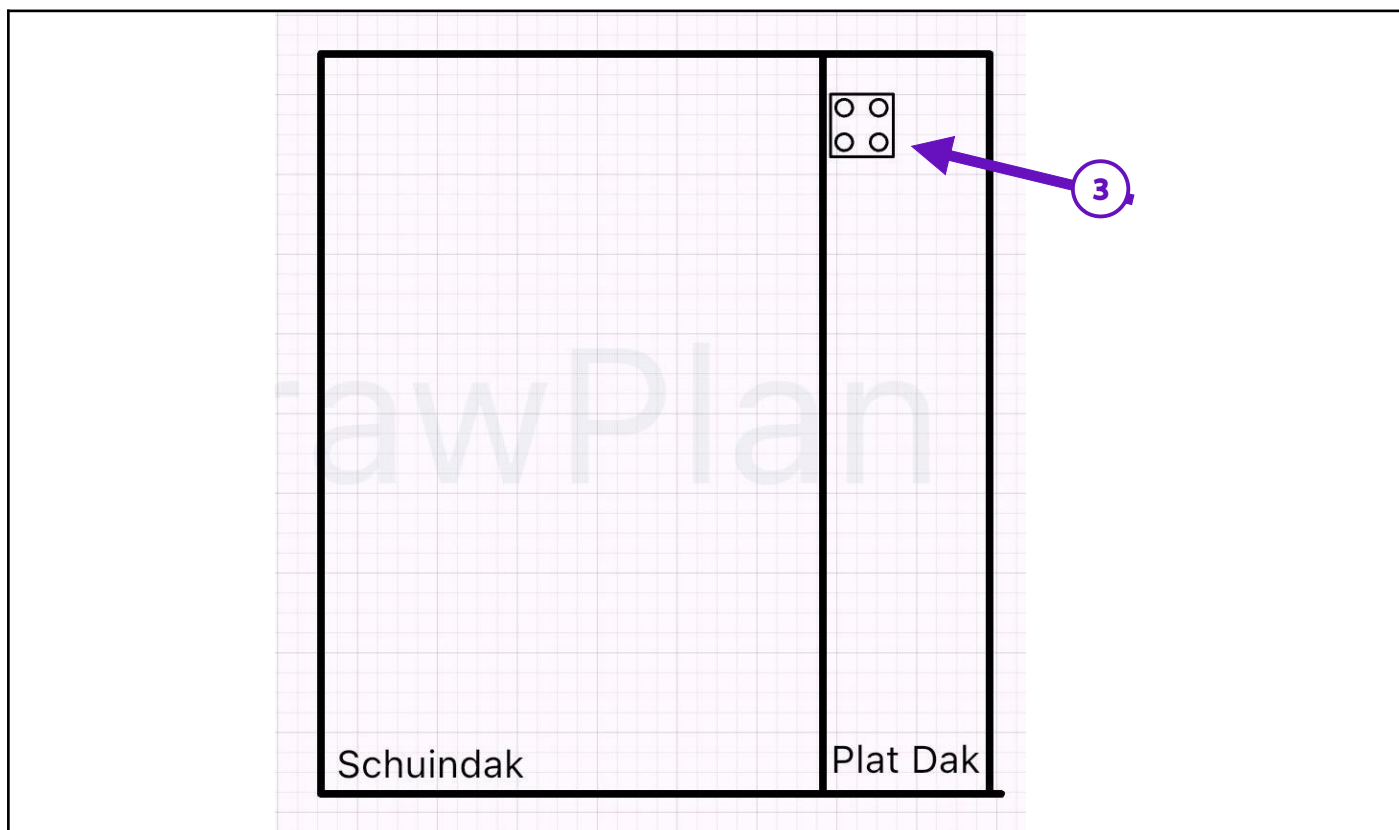
Plan 1.5: dakplan

Beschrijving	Type	Actie
3. Schouw op het dak (beperkingsfiche)	Beperking	-

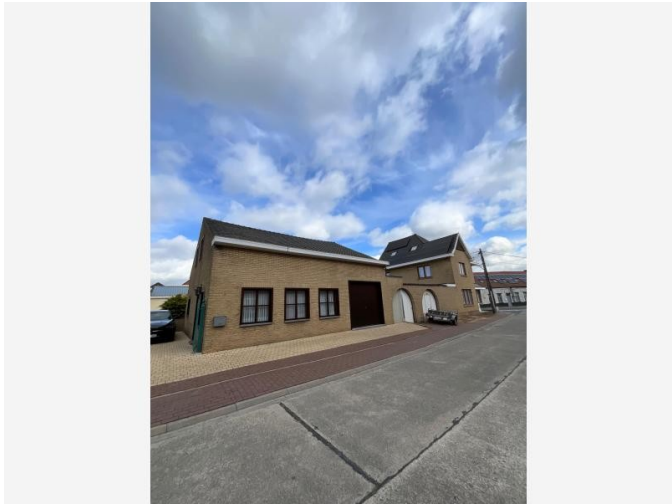
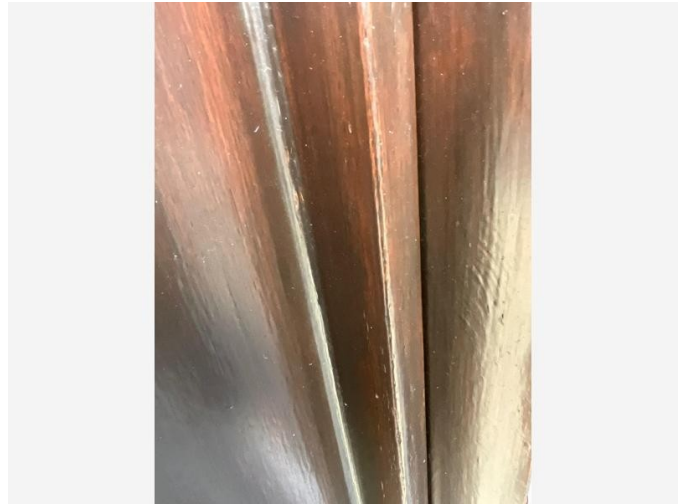
Fiche 10: Kit niet verdacht (visueel vastgesteld)

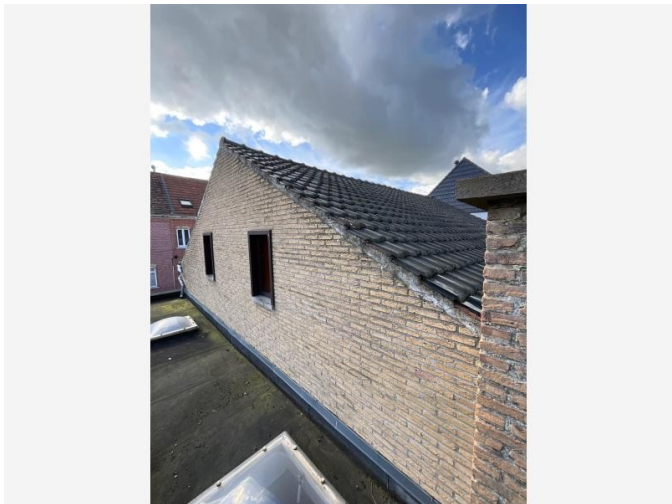
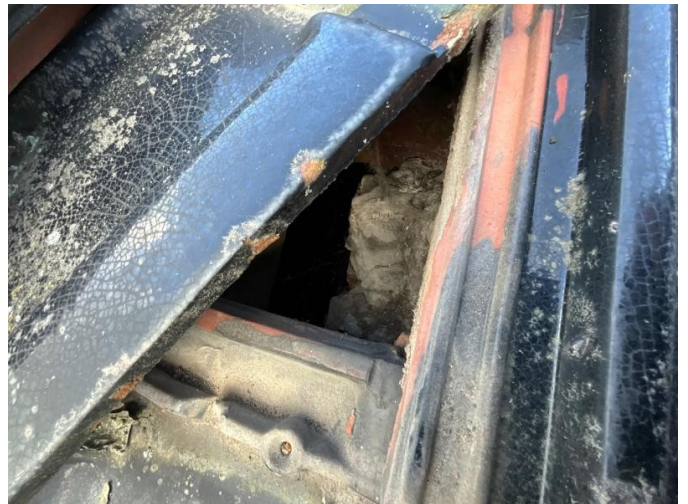
Fiche 11: Onderdak niet verdacht
