Asbestinventarisatetest

Beysstraat 108, 1770 Liedekerke

Attestnummer : 20260316-000557.000

Uitgegeven op : 16.03.2026

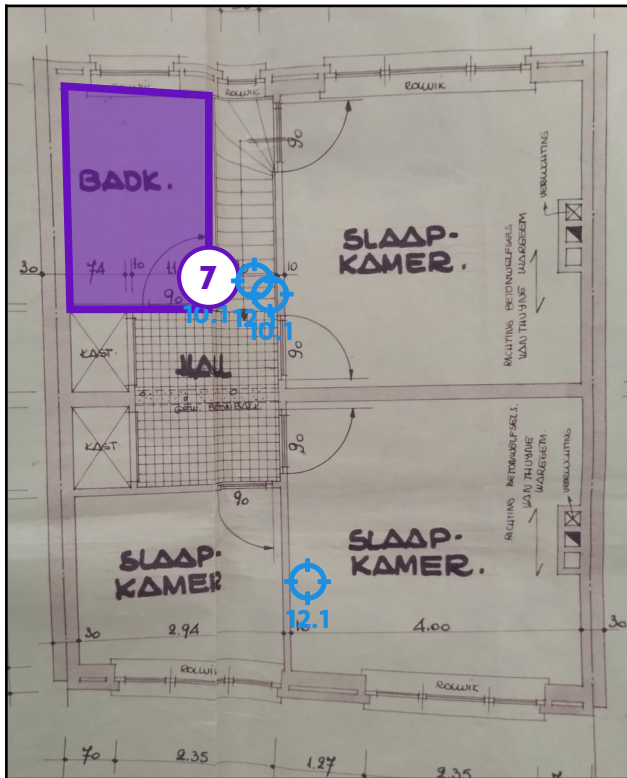
Plan 1.3: 1e verdieping

alle plafonds zijn bepleisterd, excl. badkamer
er is geen asbestverdachte raamkit

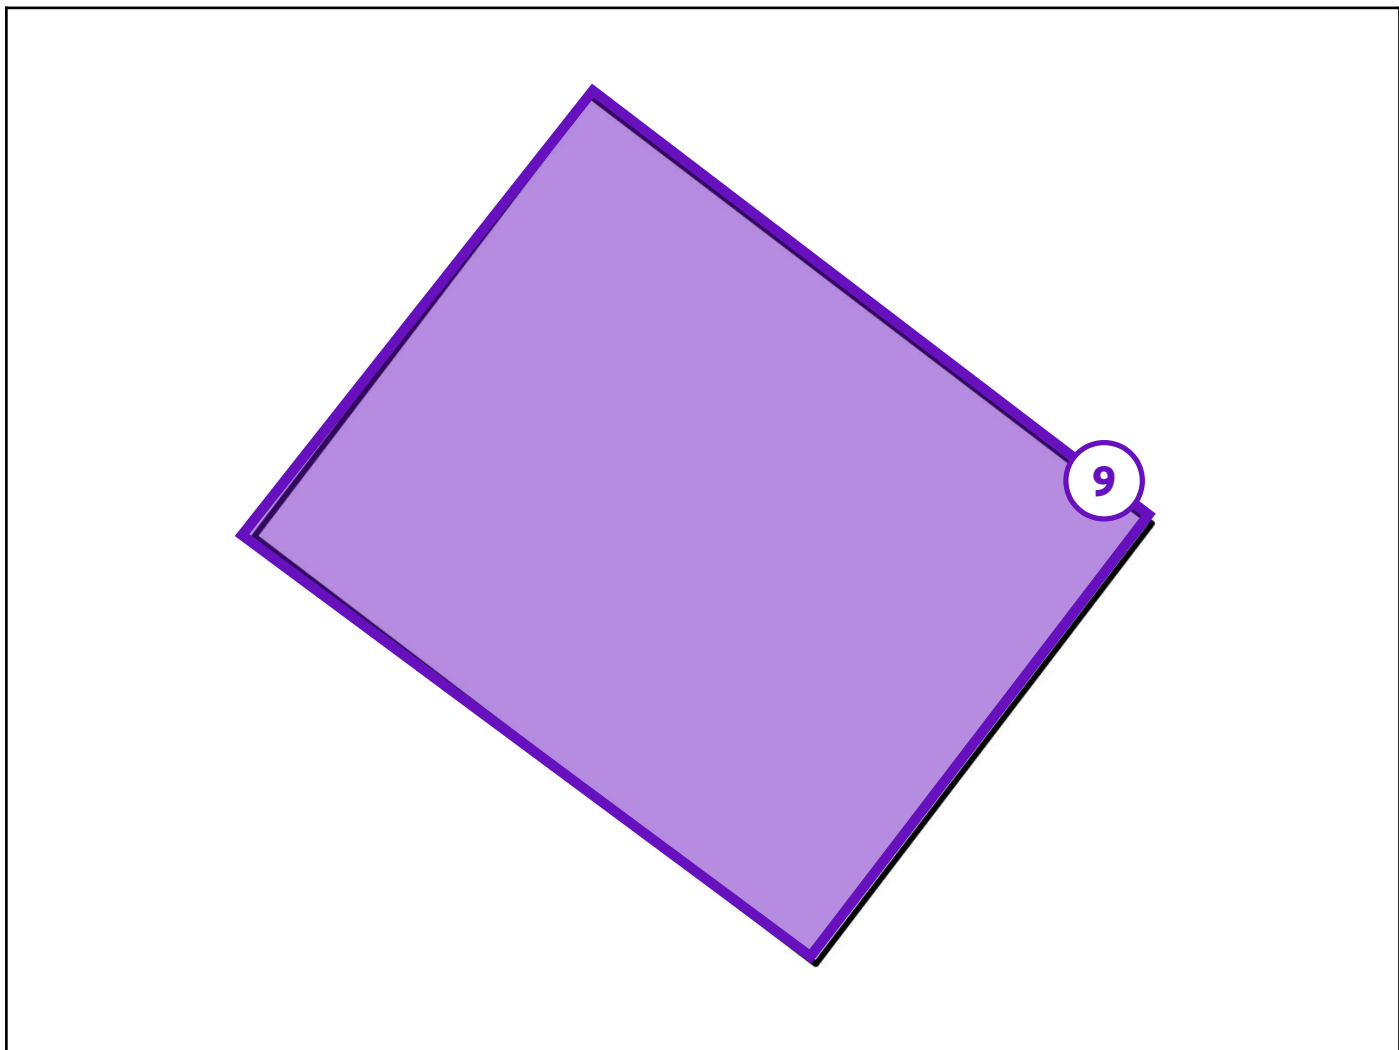
Plan 2.1: Bijgebouw plan

Beschrijving	Type	Actie
9. tuinhuis	Advies	-

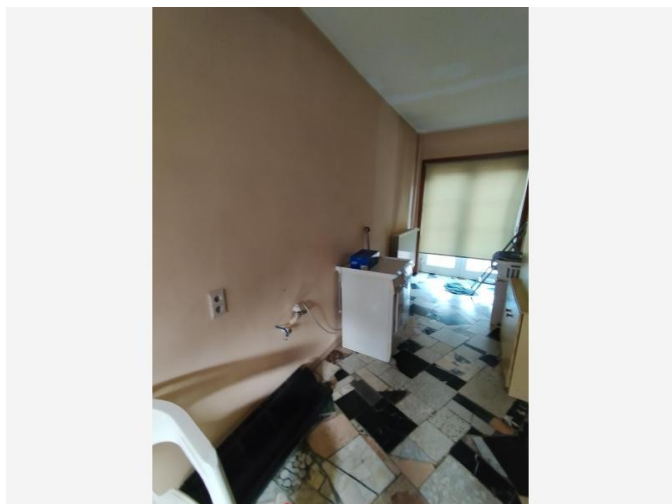
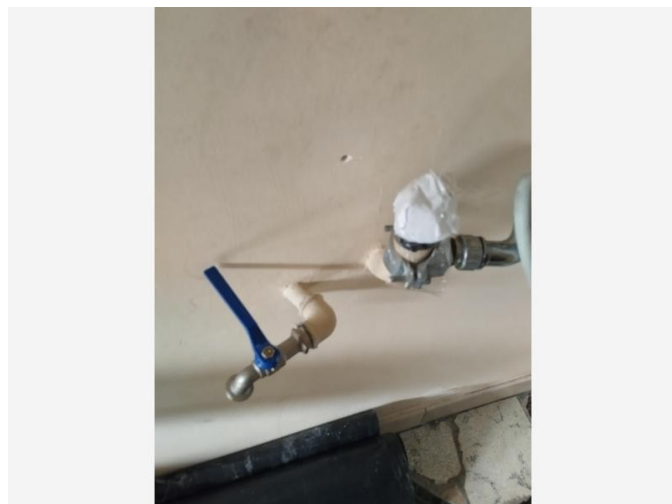
Beschrijving	Muurpleister
Omgeving	Binnen
Primaire drager	Binnenwand
Bindmiddel van materiaal	Gips - kalk
Gebondenheid op basis van bindmiddel	Niet-hechtgebonden
Hoeveelheid (oppervlakte - dikte - aantal)	• 250,00 m ² - 1,00 cm - 1 stuk
Totaal volume	2,50 m ³
Identificatiemethode	Een monstername door de asbestdeskundige met laboanalyse door een asbestlabo.
Destructieve handeling voor identificatie	Nee
Opmerking	<p>Volgens het inspectieprotocol is een monstername van het pleisterwerk verplicht om dit te identificeren als niet-asbesthoudend.</p> <p>Locatie staalnames: badkamer, traphal, cv-ruimte, garage.</p> <p>De vermelde oppervlaktes en volumes betreffen een beredeneerde schatting. Er worden geen rechten verleend aan deze oppervlaktes/volumes. De dikte is een schatting die voorkomt uit de monsterplaatsen en is daarom niet altijd representatief.</p>

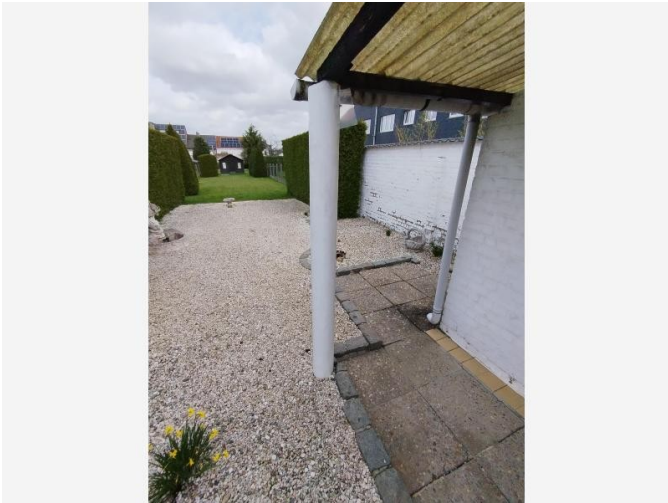
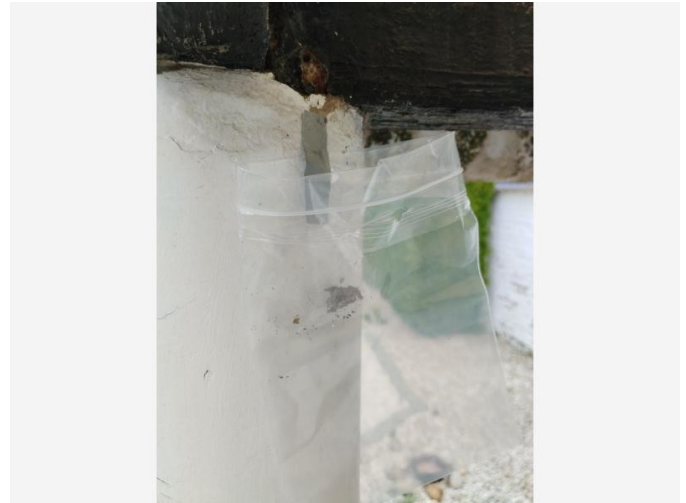
Beschrijving	cementen steunpaal afdak
Omgeving	Buiten
Primaire drager	Fundering-draagstructuur (horizontaal, verticaal)
Bindmiddel van materiaal	Cement
Gebondenheid op basis van bindmiddel	Hecht
Hoeveelheid (lengte - omtrek - dikte - aantal)	<ul style="list-style-type: none">• 2,00 m - 100,00 cm - 1,00 cm - 1 stuk
Totaal volume	0,02 m ³
Identificatiemethode	Een monstername door de asbestdeskundige met laboanalyse door een asbestlabo.
Destructieve handeling voor identificatie	Nee
Opmerking	De vermelde oppervlaktes en volumes betreffen een beredeneerde schatting. Er worden geen rechten verleend aan deze oppervlaktes/volumes. De dikte is een schatting die voorkomt uit de monsterplaatsen en is daarom niet altijd representatief.

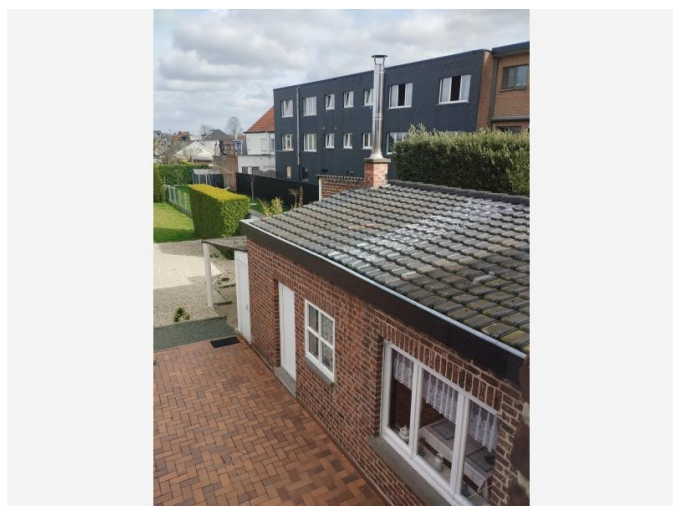
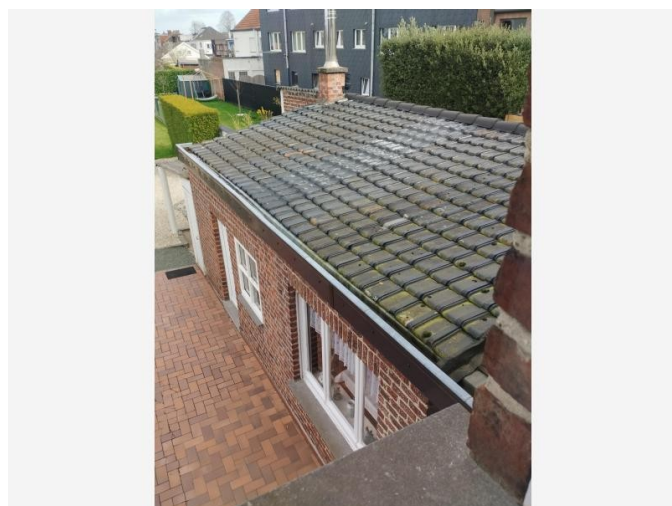
Beschrijving	Notitie	Terug te vinden op plannen
Fiche 13: pannendak boven keuken en cv-ruimte	-	Plan 1.4: Hoofdgebouw plan dak
Fiche 14: Schouwbus niet verdacht.	De schouwbus buis op het pannendak is inox.	Plan 1.4: Hoofdgebouw plan dak
Fiche 15: Kit niet verdacht (visueel vastgesteld)	De gebruikte siliconen kit is niet asbestverdacht	Plan 1.1: gelijkvloers Plan 1.3: 1e verdieping

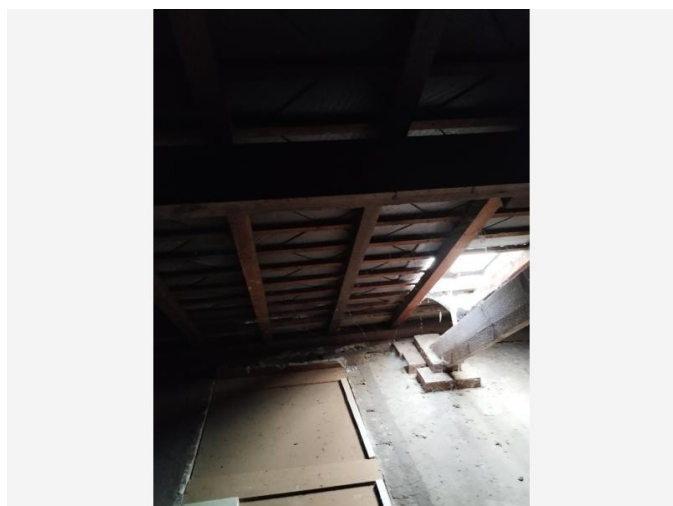
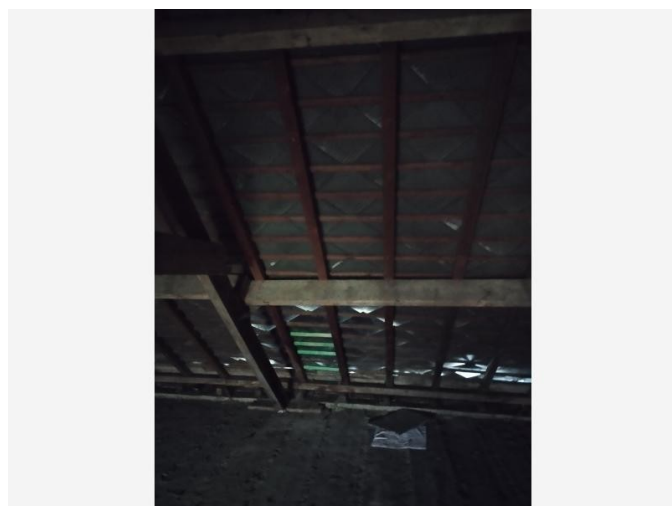
Beschrijving	Notitie	Terug te vinden op plannen
Fiche 17: Niet aanwezig: lift	-	-
Fiche 18: geen onderdak onder het hoofddak		Plan 1.4: Hoofdgebouw plan dak
