Asbestinventarisatetest

Fonteinstraat 117, 9400 Ninove

Attestnummer : 20260319-000263.000

Niet-asbestveilig

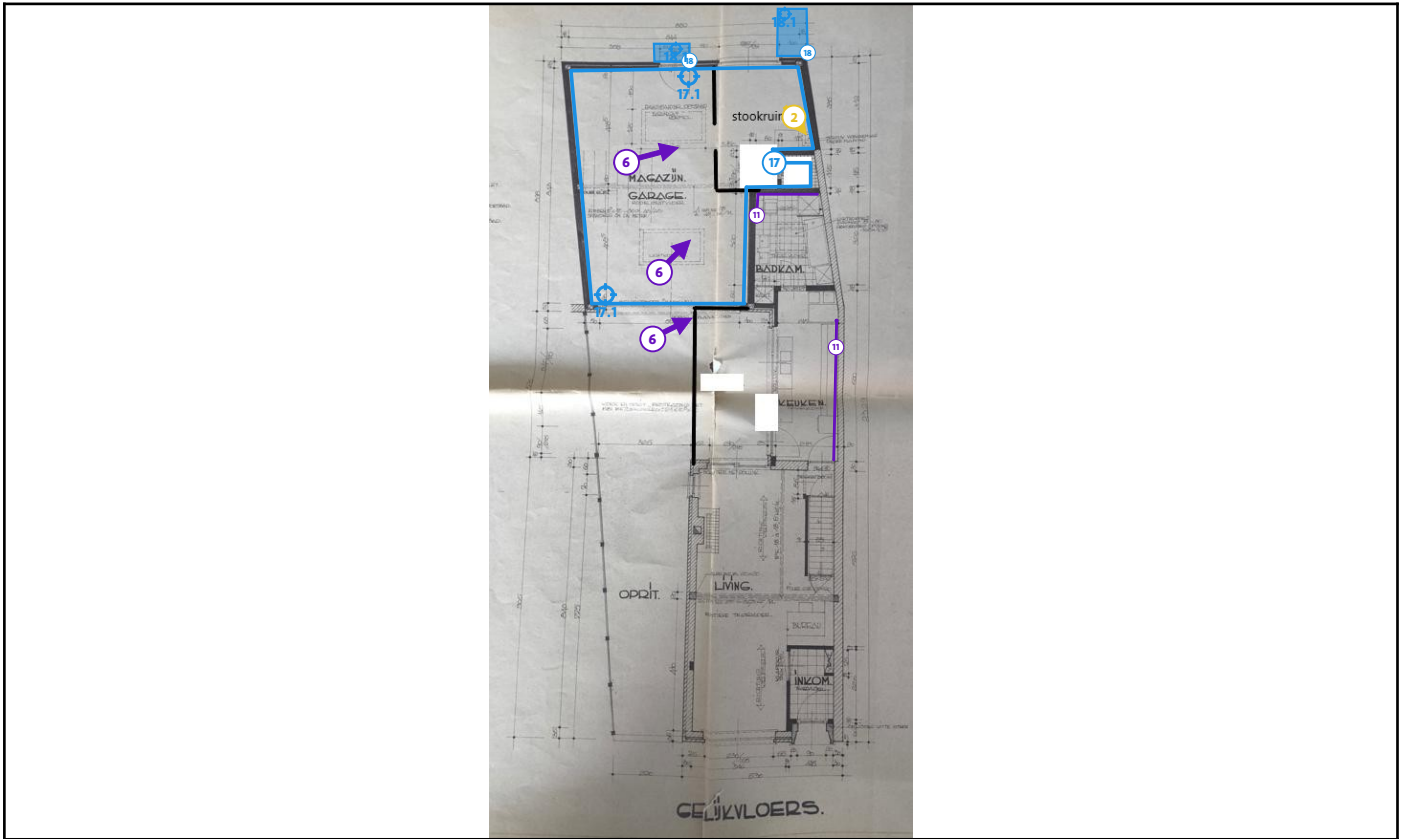
Plan 1.1: woning plan GLV

Beschrijving	Type	Actie
2. Roetluis met houder (visueel)	Asbestmateriaal	Zorgvuldig beheren
6. Putdeksel(s) vast/geklemd/te zwaar	Beperking	-
11. Tegellijm niet zichtbaar	Advies	-
17. Cementering 3 binnentoepassing (garage)	Geen asbest	-
17.1 Code: 11	Mengmonster	-
18. Roofing 4 trapje en houtmijt (met staalname)	Geen asbest	-
18.1 Code: 02	Mengmonster	-

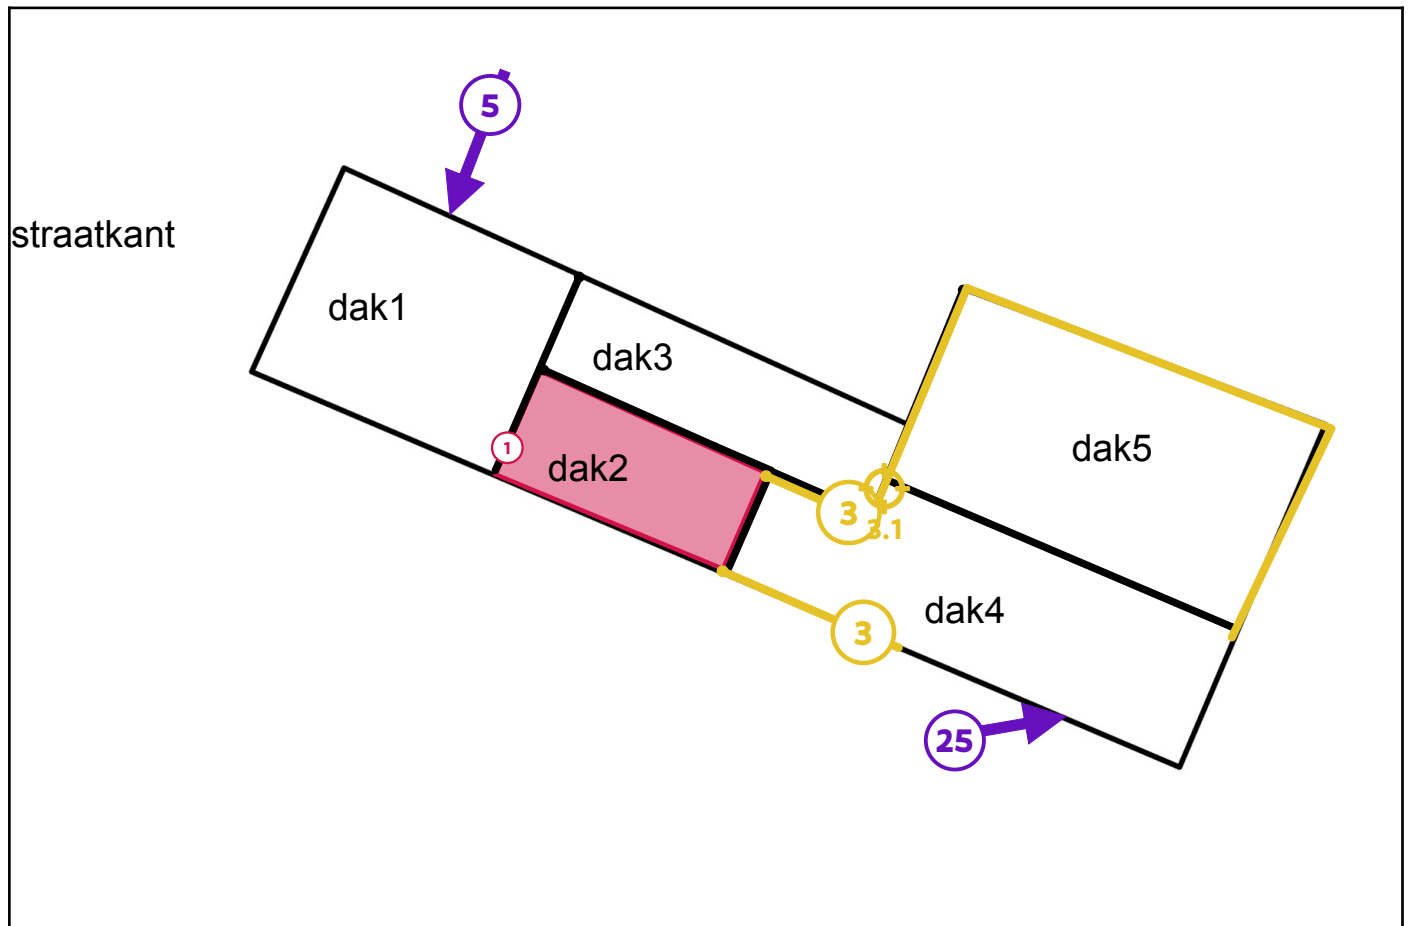
Plan 1.15: woning dakplan

Beschrijving	Type	Actie
1. Slib/sediment dakgoot	Asbestmateriaal	Dringend verwijderen
3. Dekstenen	Asbestmateriaal	Zorgvuldig beheren
3.1 Code: 07	Puntmonster	-
5. Schouw op het dak (beperkingsfiche)	Beperking	-
25. Schouwbuis niet verdacht.	Overige ruimte of materiaal	-

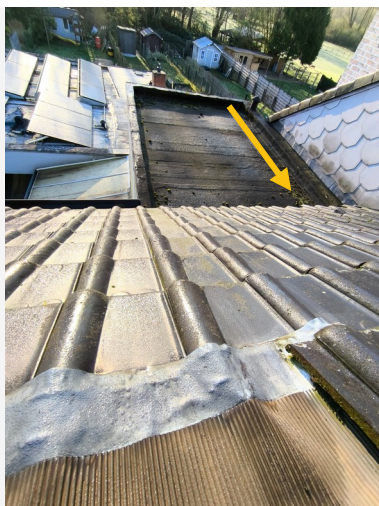
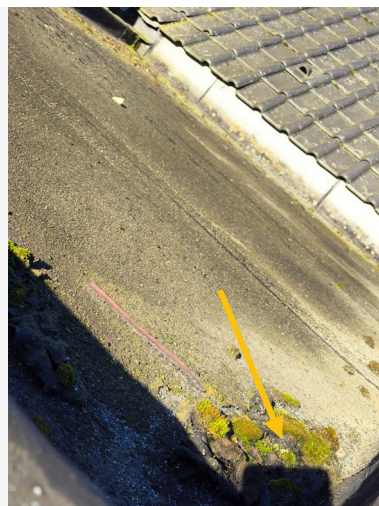
Het asbestmateriaal valt onder de mijlpaal van 2040.

Dringend verwijderen

- Verwijder het asbestafval.
- Voer bijkomende staalname(s) uit.

- Eenvoudige handelingen: mag via doe-het-zelf of door werknemer(s) met opleidingsattest eenvoudige handelingen
Reinig de dakgoten om asbesthoudend sediment of slib te verwijderen.

Dit kan aanleiding geven tot blootstelling, gebruik standaard dragen van de nodige wegwerp beschermingsmiddelen FFP 3 masker , handschoenen en tyvec CAT III type 5-6

Voor verwijdering het slib extra bevochtigen of fixeren om stof te voorkomen , niet breken om stof te beperken .

Schep het mos in dubbel plastic zak , sluit dit luchtdicht af , en breng dit naar een erkend verwerker . Slib behoort tot niet hechtgebonden afval.

Reinig de dakgoot en het gebruikt materiaal met overvloedig water.

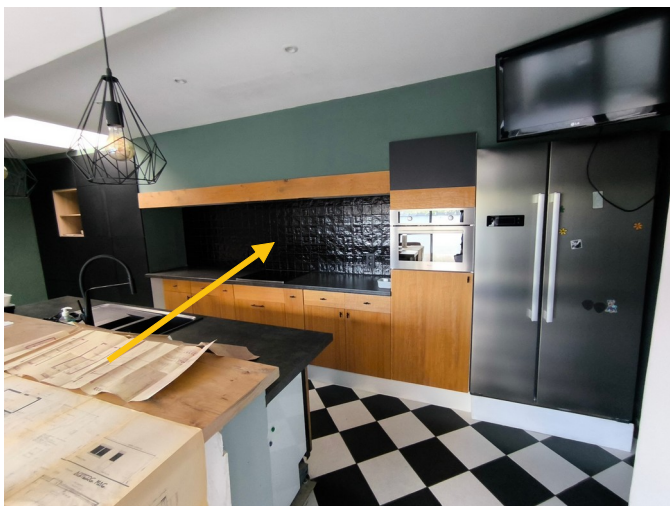
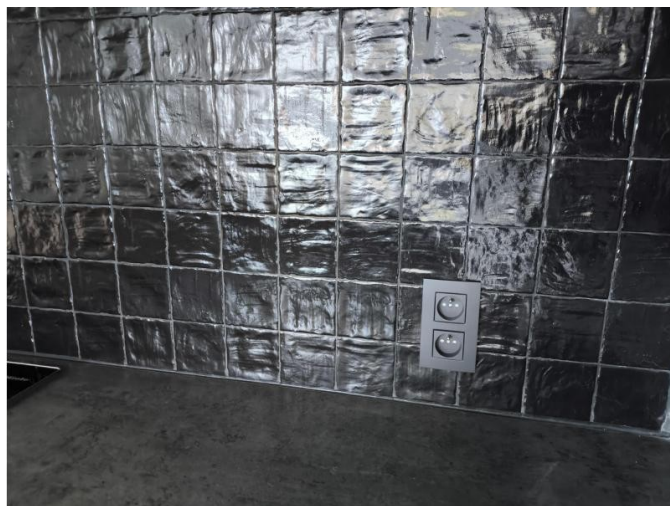
Informatie over een materiaal dat de asbestdeskundige niet kan waarnemen of vaststellen

Beoordeling op basis van expertise, zonder een vaststelling door de asbestdeskundige.

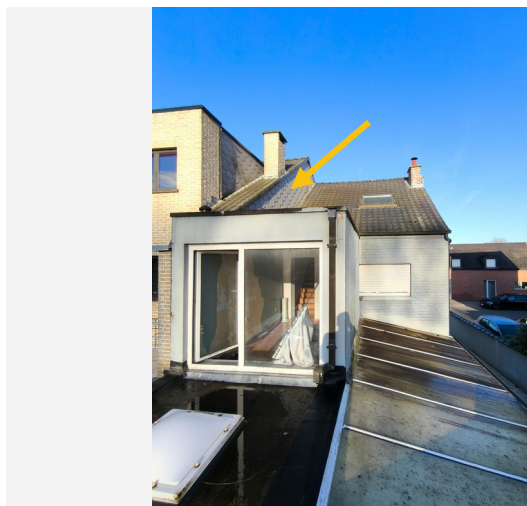
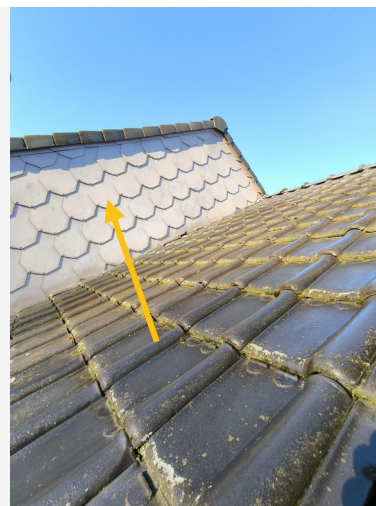
Informatie over een materiaal van een andere eigenaar

Basis voor advies	Beoordeling op basis van expertise met een vaststelling door de asbestdeskundige.
Primaire drager	Wand buitenschil
(Asbest)materiaal	Dak- en gevelbekleding - Lei, shingle
Bindmiddel	Cement
Gebondenheid bindmiddel	Hecht

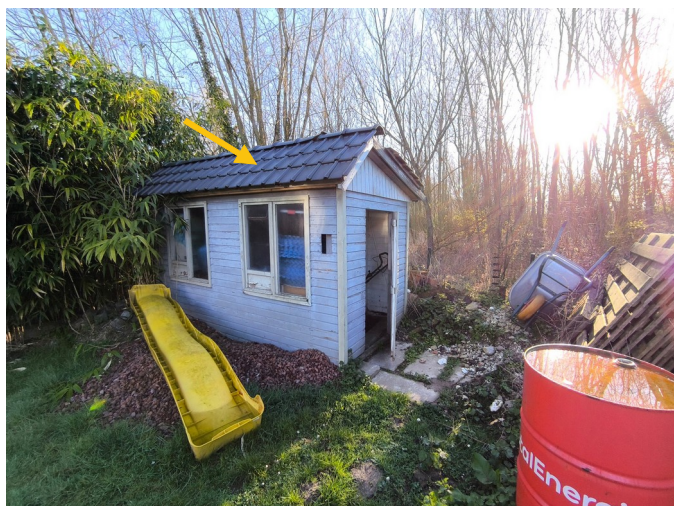
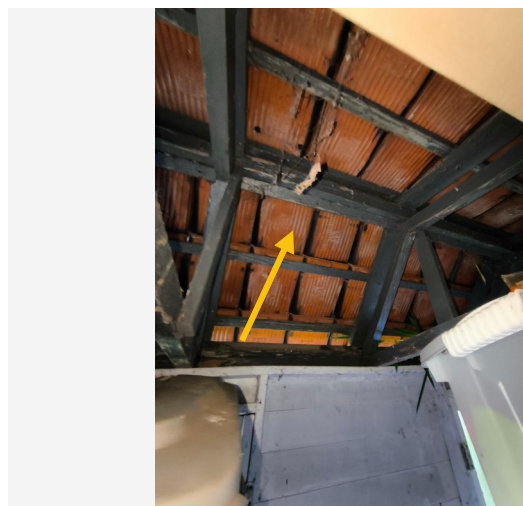
Fiche 24: Dakbedekking tuinhuis niet verdacht.

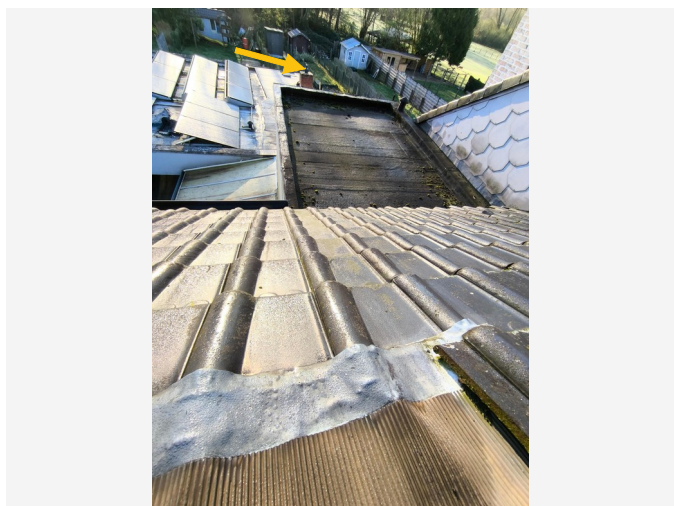
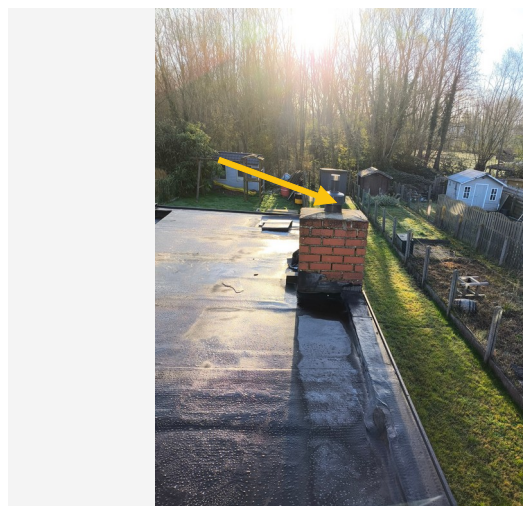
Fiche 25: Schouwbus niet verdacht.

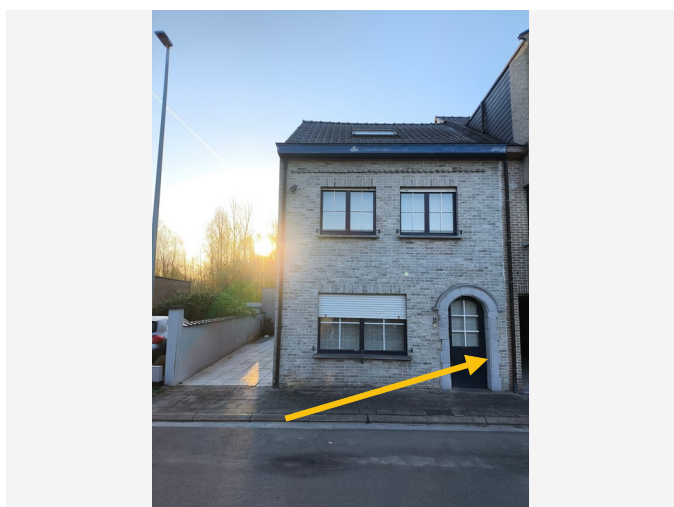
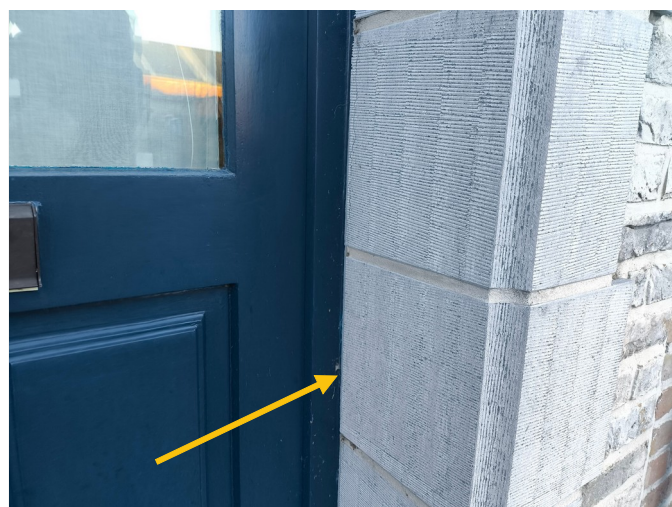
Fiche 26: Kit niet verdacht (visueel vastgesteld)
