# Asbestinventarisat attest

Hoogstraat 176, 9472 Denderleeuw

Attestnummer : 20260202-000249.000

Eindconclusie:

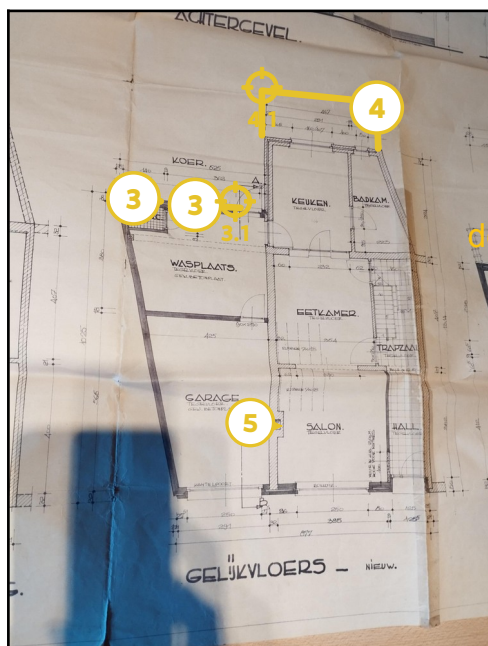
## Plan 1.2: gelijkvloers

de houten en pvc ramen hebben geen asbestverdachte raamkit  
overal vals plafond  
overal valse wanden

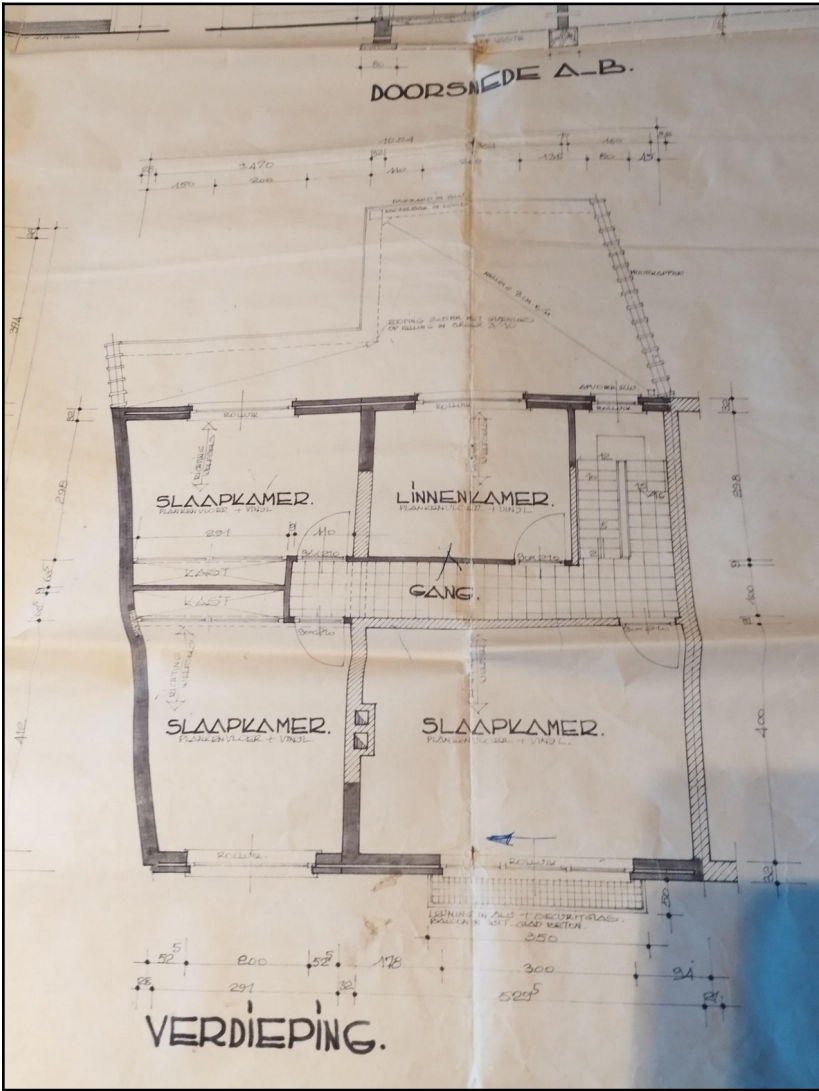
# Plan 1.3: 1e verdieping

overal vals plafond  
overal valse wanden

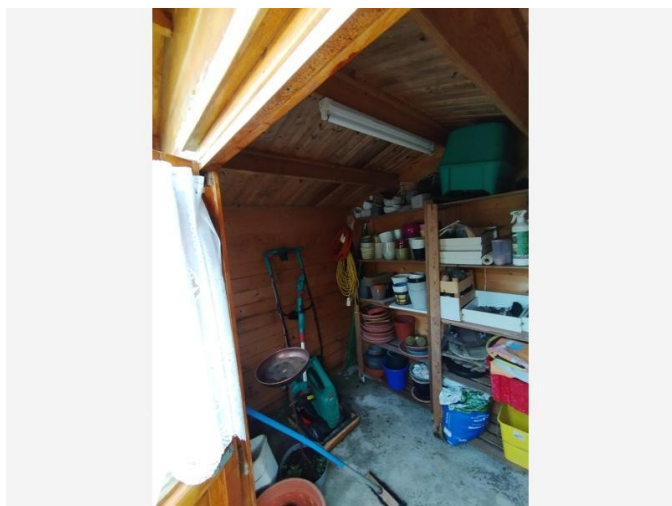
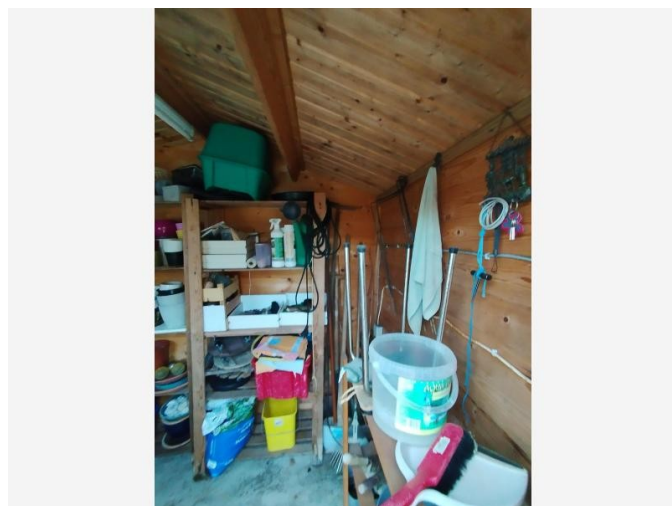
### Fiche 14: Onderdak tuinhuis: hout

| Beschrijving | Notitie | Terug te vinden op plannen |
|---|---|---|
| Fiche 14: Onderdak tuinhuis: hout | Binnenin is het plafond van het tuinhuis afgewerkt met hout. | - |
