Asbestinventarisatetest

Zijpstraat 41, 1755 Pajottegem

Attestnummer : 20260225-000286.000

Uitgegeven op : 25.02.2026

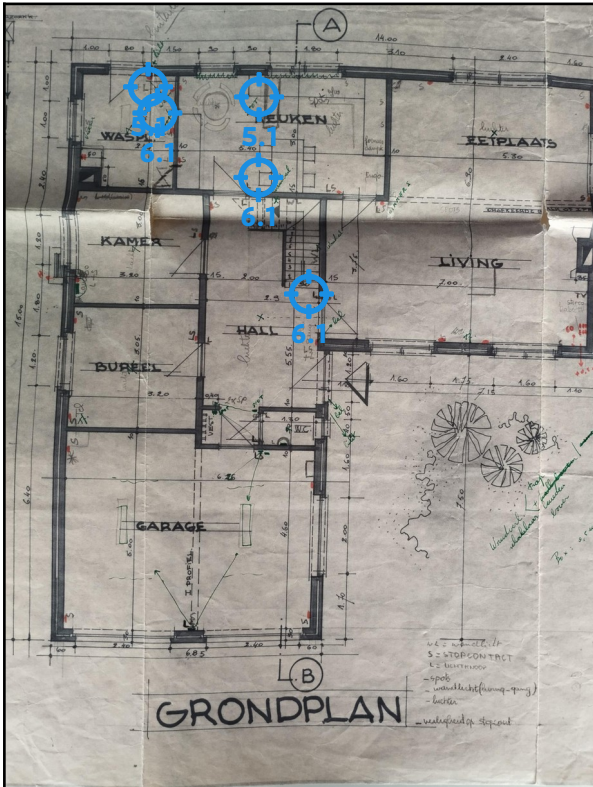
Plan 1.2: gelijkvloers

er is geen verdachte raamkit aanwezig

Beschrijving	Type	Actie
5. Muurpleister	Geen asbest	-
5.1 Code: 1	Mengmonster	-
6. Plafondpleister	Geen asbest	-
6.1 Code: 2	Mengmonster	-
7. Kit niet verdacht (visueel vastgesteld)	Overige ruimte of materiaal	-

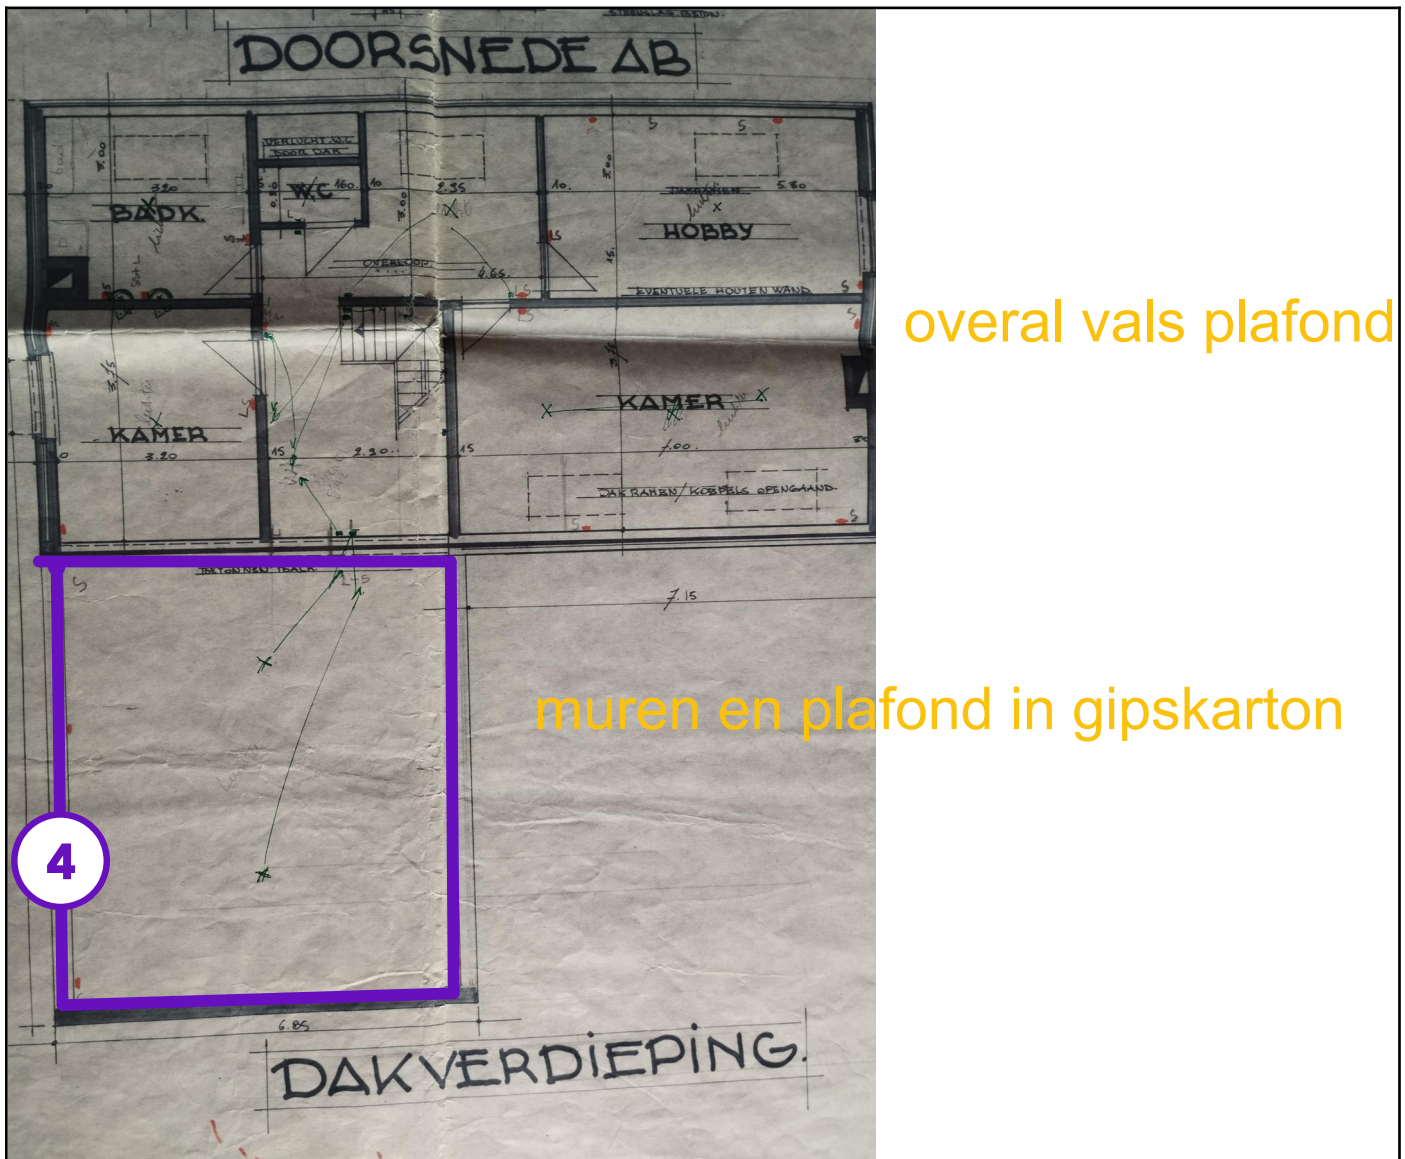
Plan 1.3: 1e verdieping

Beschrijving	Type	Actie
4. Valse plafonds	Advies	-

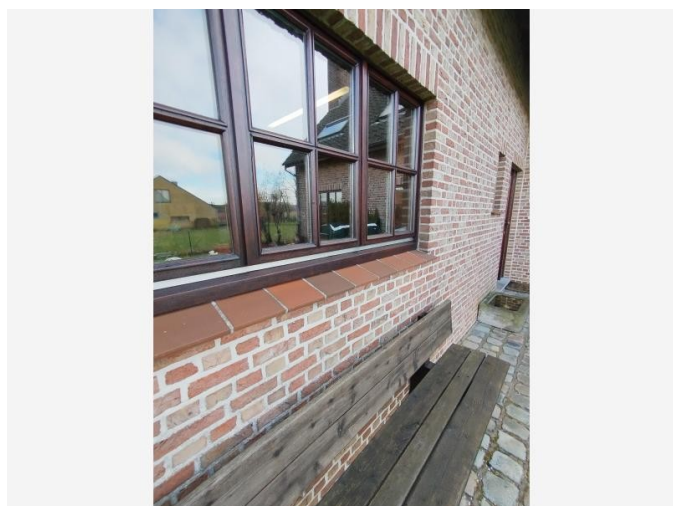
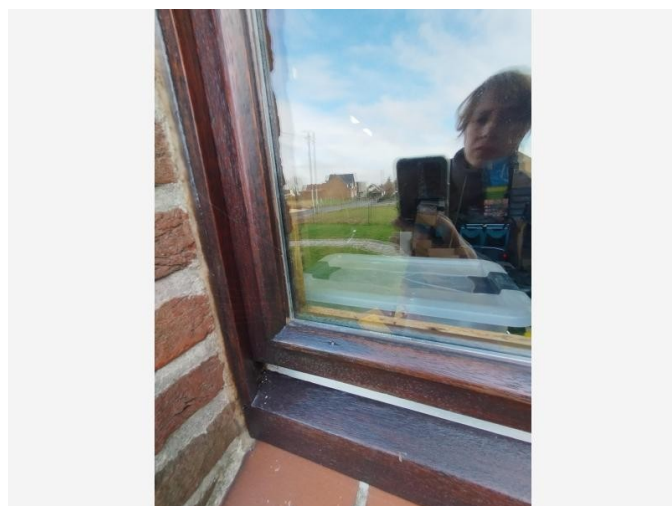
Beschrijving	Notitie	Terug te vinden op plannen
Fiche 7: Kit niet verdacht (visueel vastgesteld)	De gebruikte siliconen kit is niet asbestverdacht	Plan 1.2: gelijkvloers
Fiche 8: CV Ketel	De CV ketel werd gecontroleerd en is niet asbest verdacht.	Plan 1.1: kelder
Fiche 9: Dakbedekking pannen	De dakbedekking werd gecontroleerd. Deze bestaat uit pannen en bevat geen asbest verdachte materialen.	Plan 1.5: Hoofdgebouw plan dak
