# Asbestinventarisatetest

Van Cauwelaertstraat 115, 1740 Ternat

Attestnummer : 20260318-000533.000

Uitgegeven op : 18.03.2026

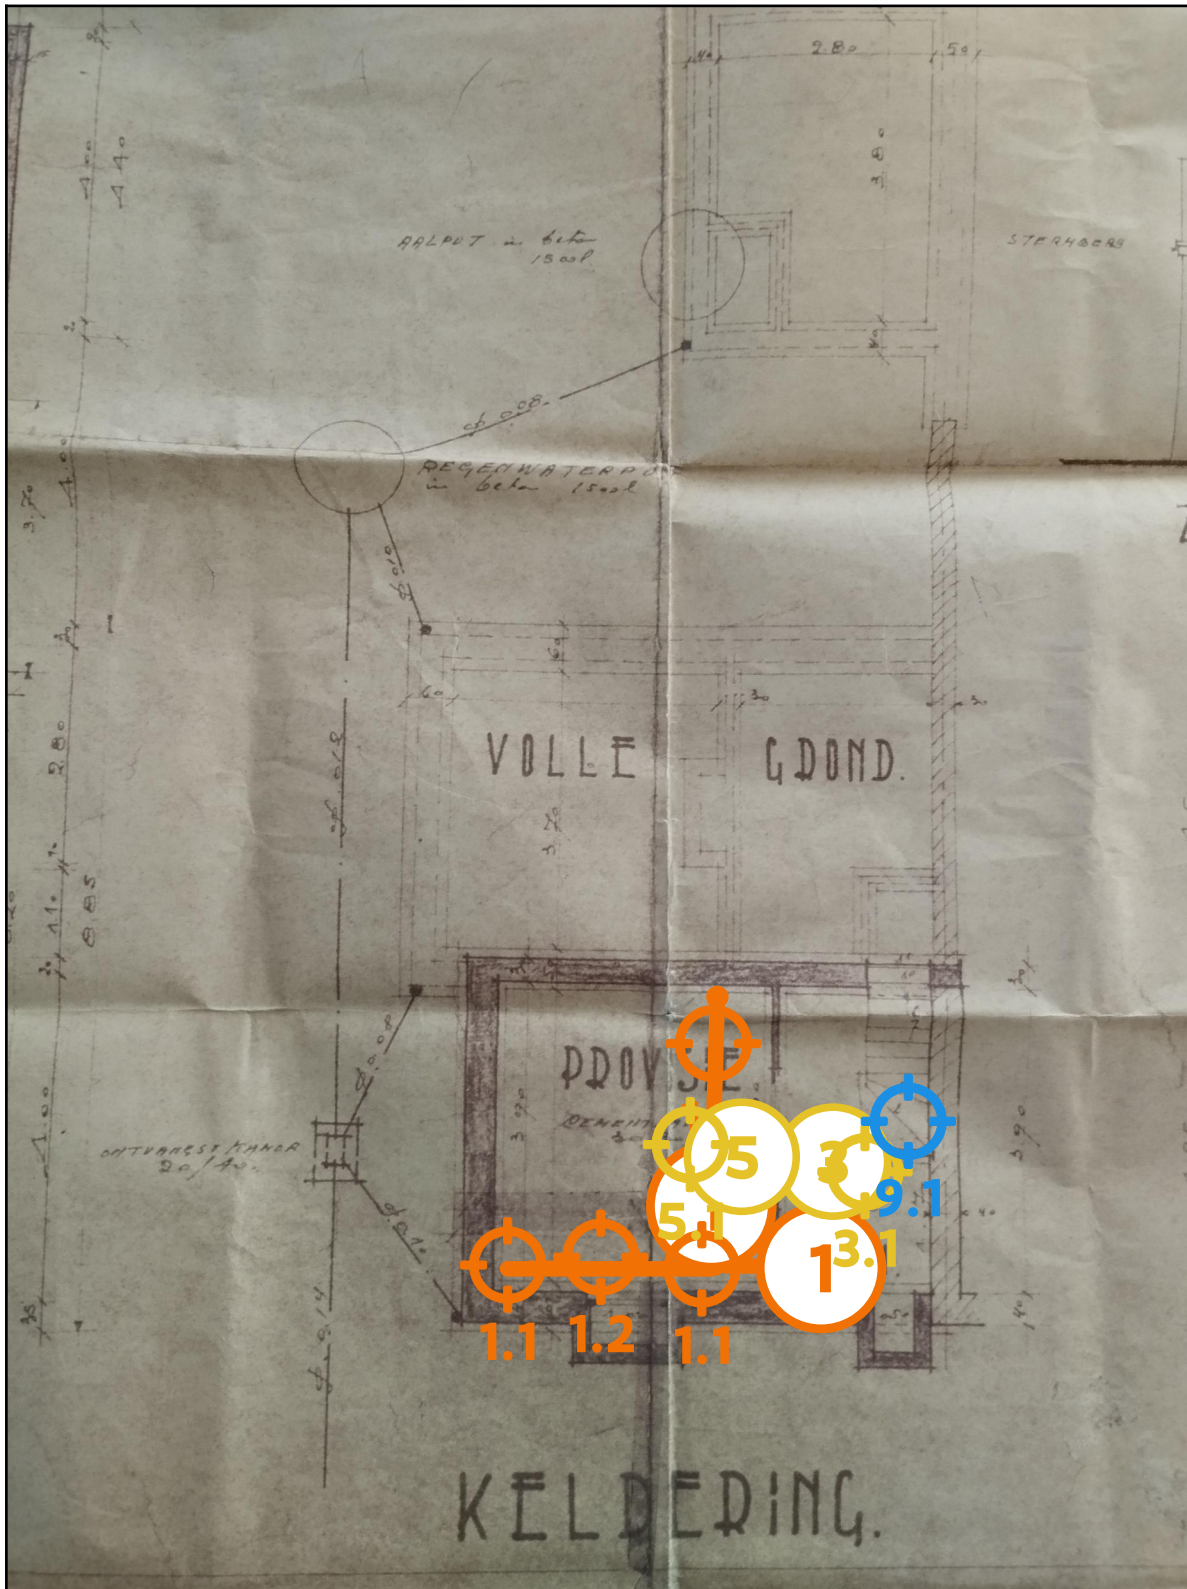
# Plan 1.1: kelder

1. Leidingisolatie	Asbestmateriaal	Verwijderen
1.1 Code: 2: bocht	Mengmonster	-
1.2 Code: 3: recht	Mengmonster	-
3. cementen plaat kelder	Asbestmateriaal	Zorgvuldig beheren
3.1 Code: 5	Puntmonster	-
5. Roetluik met houder in de kelder	Asbestmateriaal	Zorgvuldig beheren
5.1 Code: 7	Puntmonster	-
9. Muurpleister	Geen asbest	-
9.1 Code: 1	Mengmonster	-

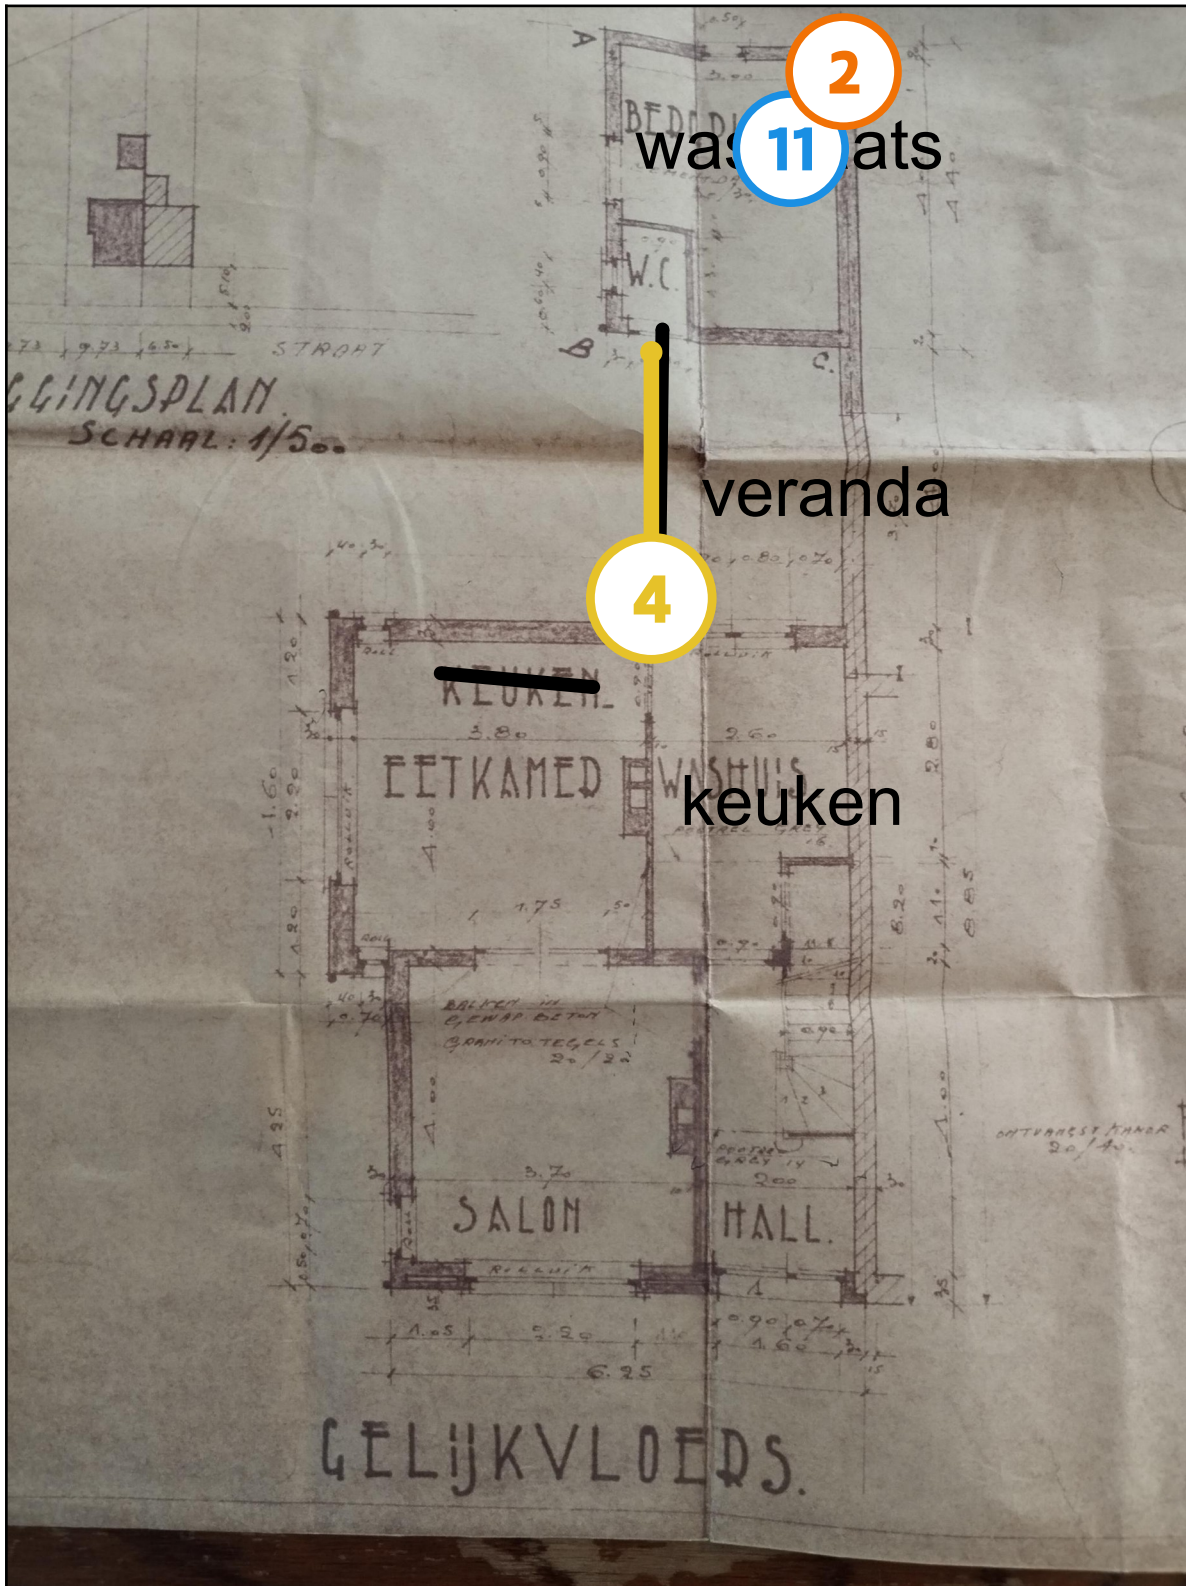
## Plan 1.3: gelijkvloers

2. Schouwbus (visueel vastgesteld)	Asbestmateriaal	Verwijderen
4. Glasal (visueel vastgesteld)	Asbestmateriaal	Zorgvuldig beheren
11. Roetluikjes zolder en wasplaats	Geen asbest	-

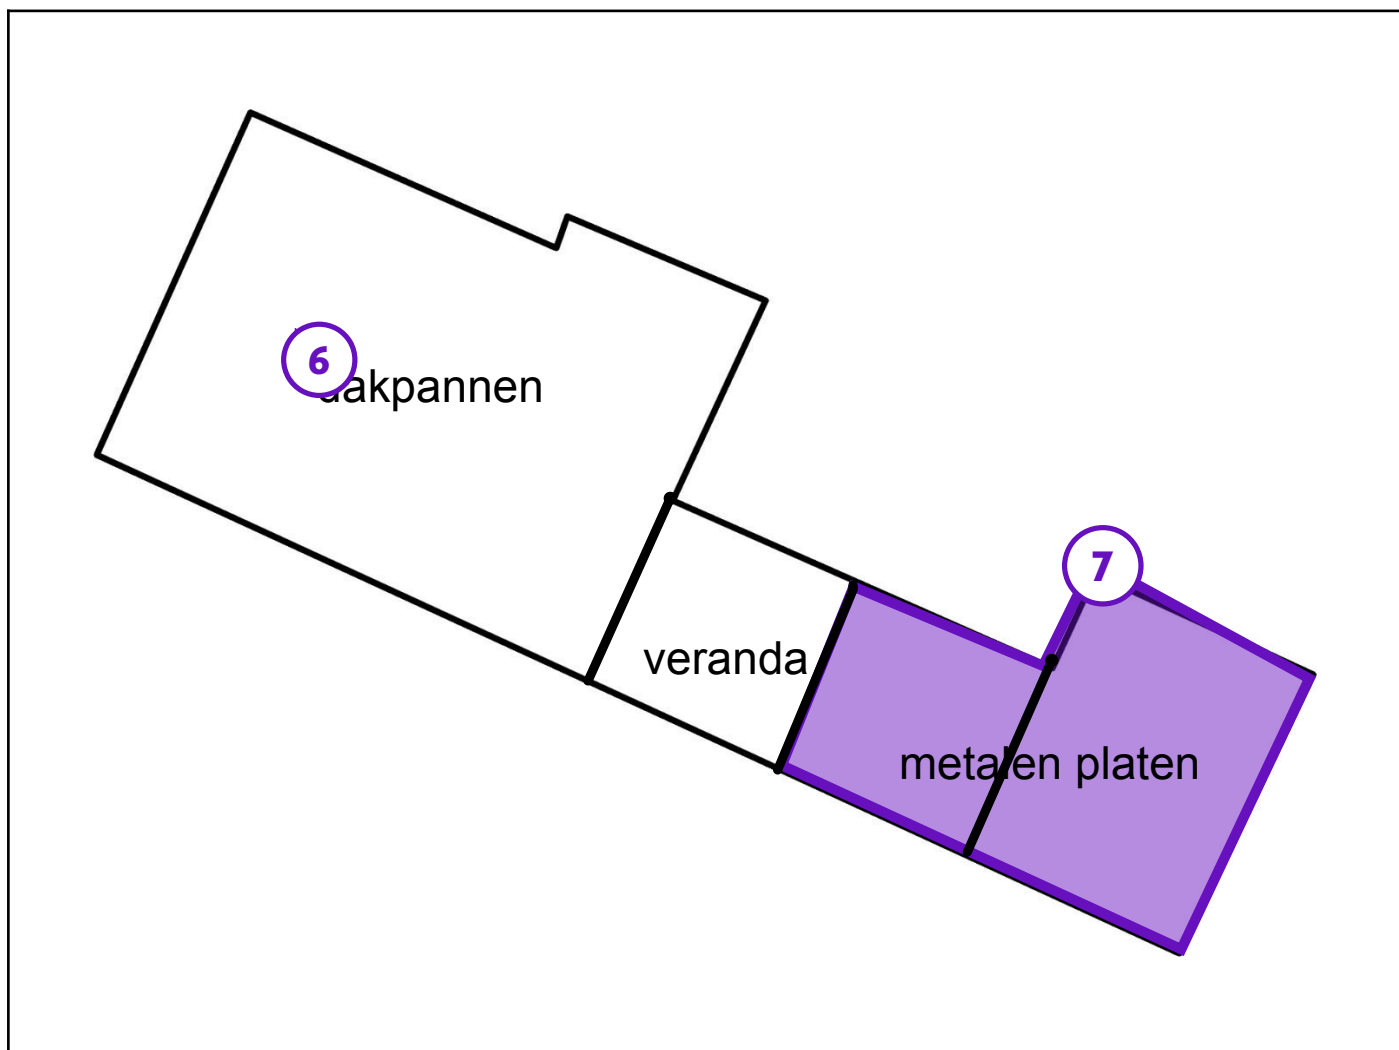
## Plan 1.6: Hoofdgebouw plan dak

Beschrijving	Type	Actie
6. Schouw op het dak (beperkingsfiche)	Beperking	-
7. Dakbekleding Plat dak	Advies	-

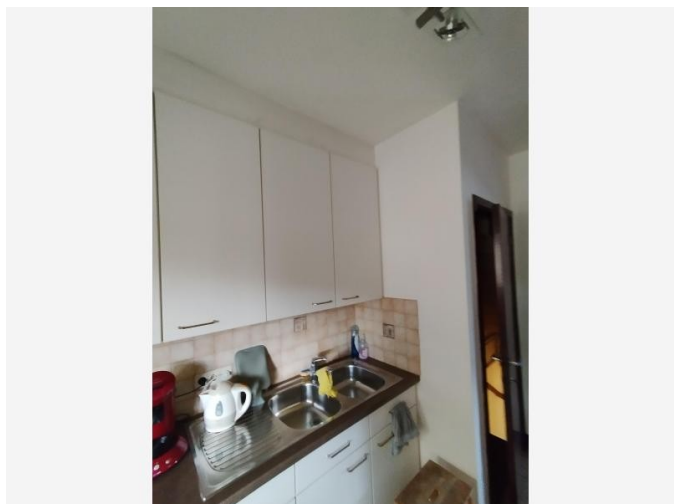
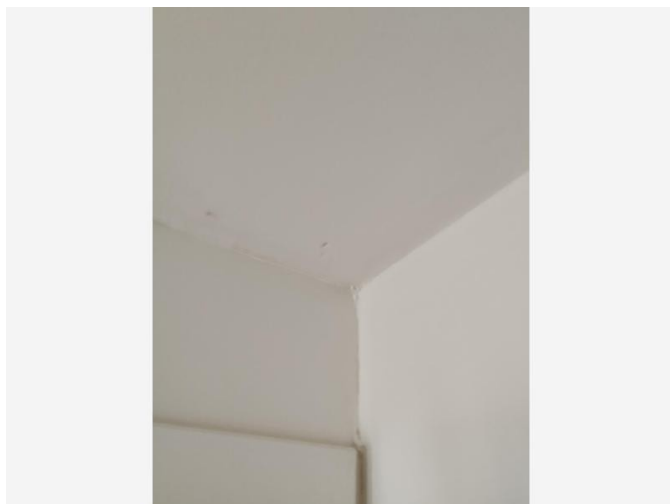
<b>Beschrijving</b>	Muurpleister
<b>Omgeving</b>	Binnen
<b>Primaire drager</b>	Binnenwand
<b>Bindmiddel van materiaal</b>	Gips - kalk
<b>Gebondenheid op basis van bindmiddel</b>	Niet-hechtgebonden
<b>Hoeveelheid (oppervlakte - dikte - aantal)</b>	• 250,00 m <sup>2</sup> - 1,00 cm - 1 stuk
<b>Totaal volume</b>	2,50 m <sup>3</sup>
<b>Identificatiemethode</b>	Een monstername door de asbestdeskundige met laboanalyse door een asbestlabo.
<b>Destructieve handeling voor identificatie</b>	Nee
<b>Opmerking</b>	<p>Volgens het inspectieprotocol is een monstername van het pleisterwerk verplicht om dit te identificeren als niet-asbesthoudend.</p> <p>Locatie staalnames: keuken, trappenhal, kelder. De cv-ruimte zelf is niet bepleisterd (baksteen).</p> <p>De vermelde oppervlaktes en volumes betreffen een bereedeneerde schatting. Er worden geen rechten verleend aan deze oppervlaktes/volumes. De dikte is een schatting die voorkomt uit de monsterplaatsen en is daarom niet altijd representatief.</p>
