Asbestinventarisatetest

Hoefstraat 87, 1770 Liedekerke

Attestnummer : 20260416-000315.000

Niet-asbestveilig

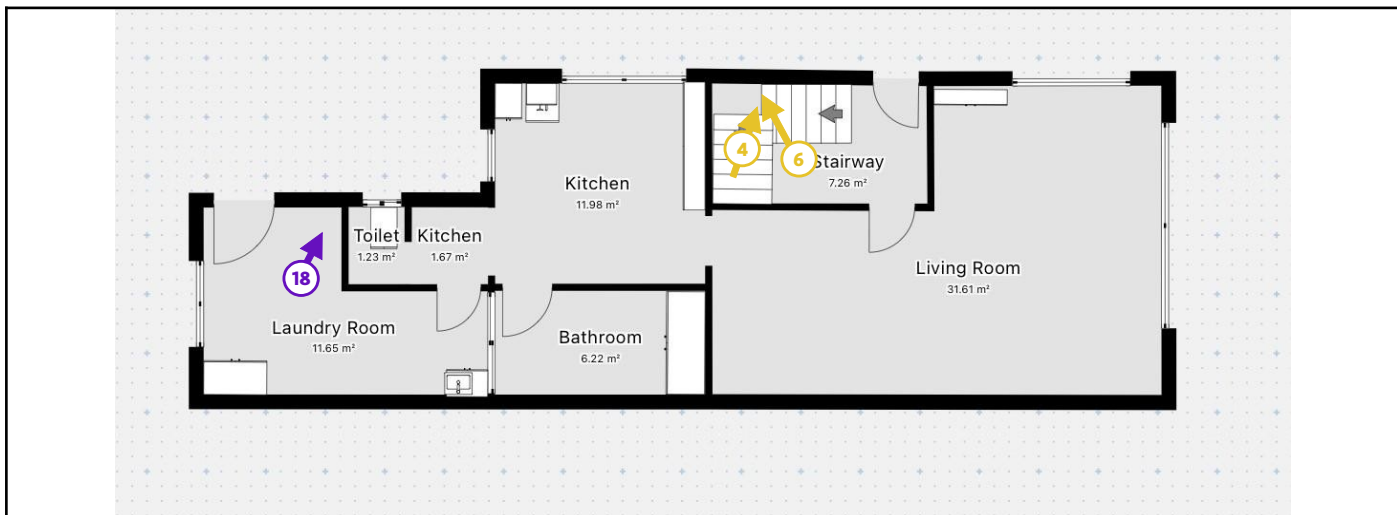
Plan 1.1: GELIJKVLOERS

Beschrijving	Type	Actie
4. Bakeliet toep.(schakelaars-stopcontact.-verdeelkasten-radiatorknoppen)	Asbestmateriaal	Zorgvuldig beheren
6. Bakeliet Tellerkast	Asbestmateriaal	Zorgvuldig beheren
18. cv geen info te vinden op het toestel	Overige ruimte of materiaal	-

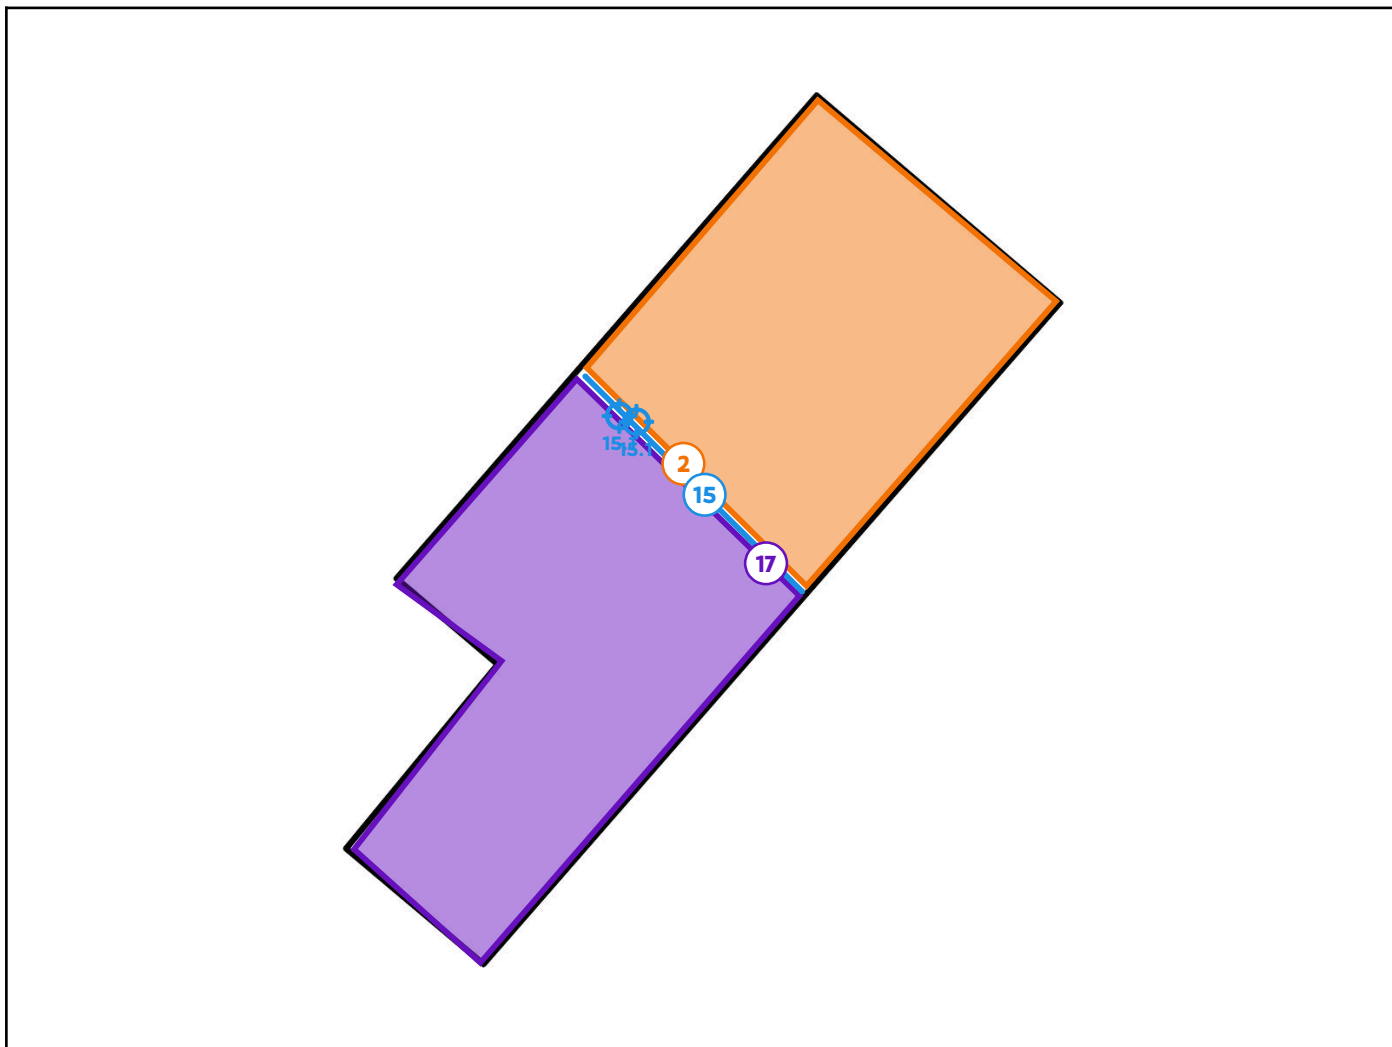
Plan 1.3: WONING plan

Beschrijving	Type	Actie
2. Daklei(visueel vastgesteld)	Asbestmateriaal	Verwijderen
15. Crepi buitentoepassing (met staalname)	Geen asbest	-
15.1 Code: M05 - CREPI	Mengmonster	-
17. Dak bekleding Plat dak	Overige ruimte of materiaal	-

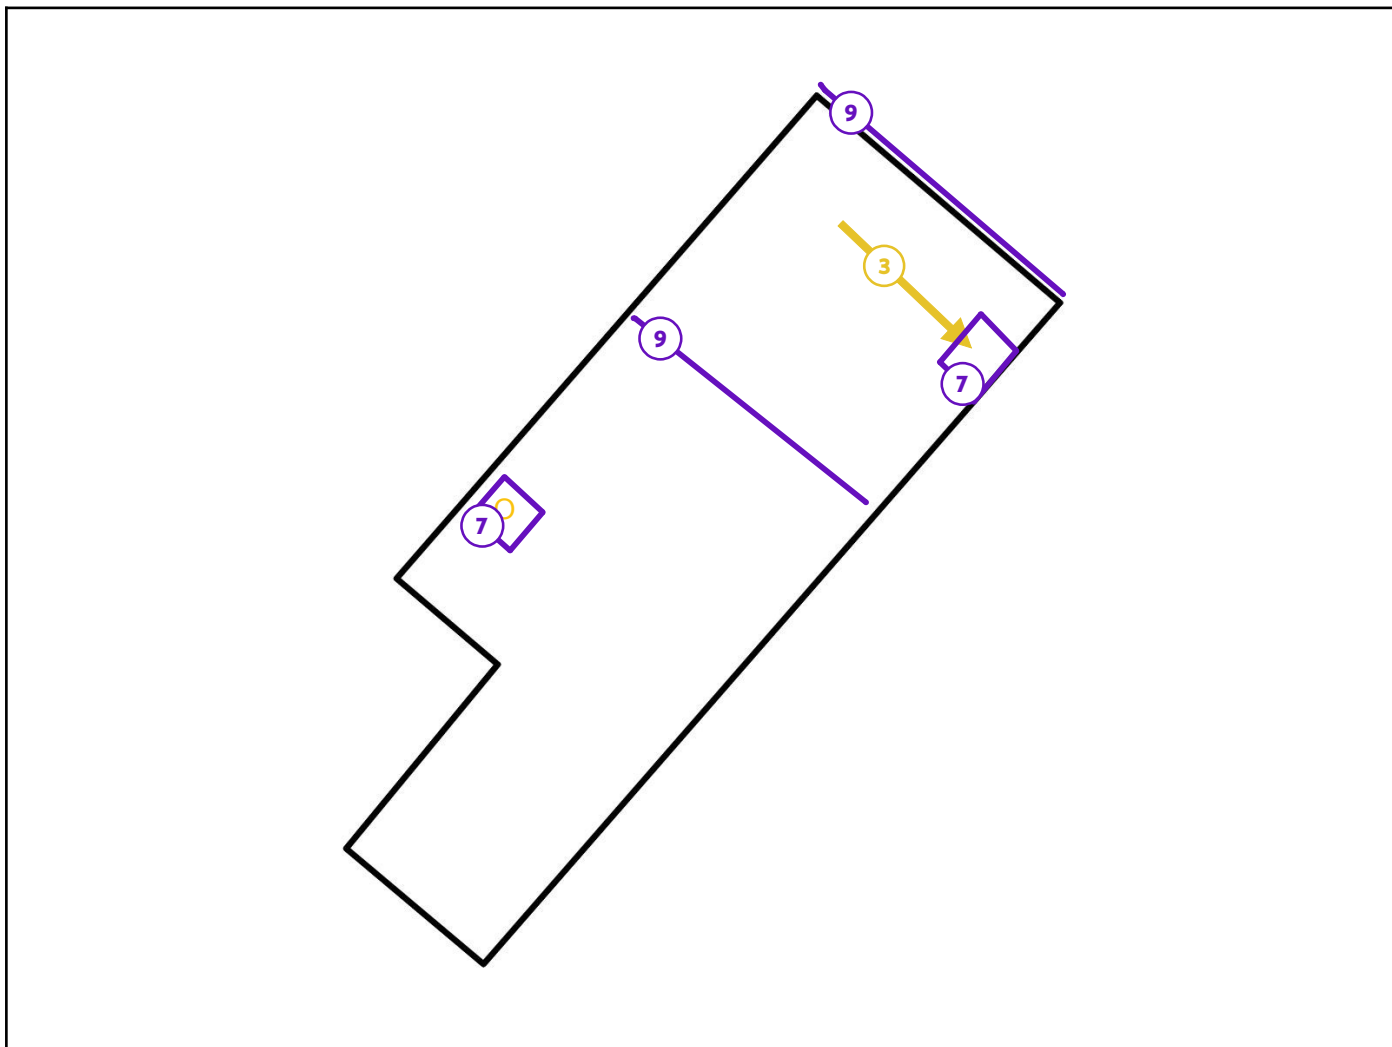
Plan 1.4: WONING plan

Beschrijving	Type	Actie
1. Schouwbus (visueel vastgesteld)	Asbestmateriaal	Verwijderen
3. Roetluik met houder (visueel)	Asbestmateriaal	Zorgvuldig beheren
7. Schouw op het dak (beperkingsfiche)	Beperking	-
9. Dakgoot niet zichtbaar (materiaal onbekend)	Beperking	-

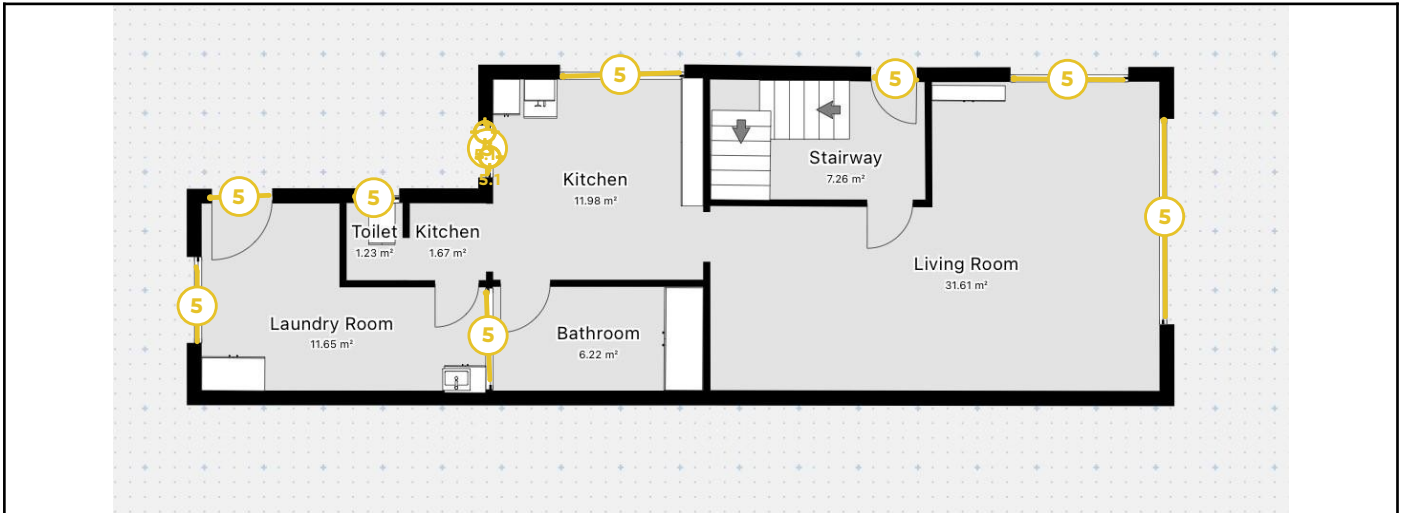
Plan 1.8: GELIJKVLOERS

Beschrijving	Type	Actie
5. Kit kozijn-glas (met staalname) aluminium raam	Asbestmateriaal	Zorgvuldig beheren
5.1 Code: M04 - MASTIEK	Mengmonster	-

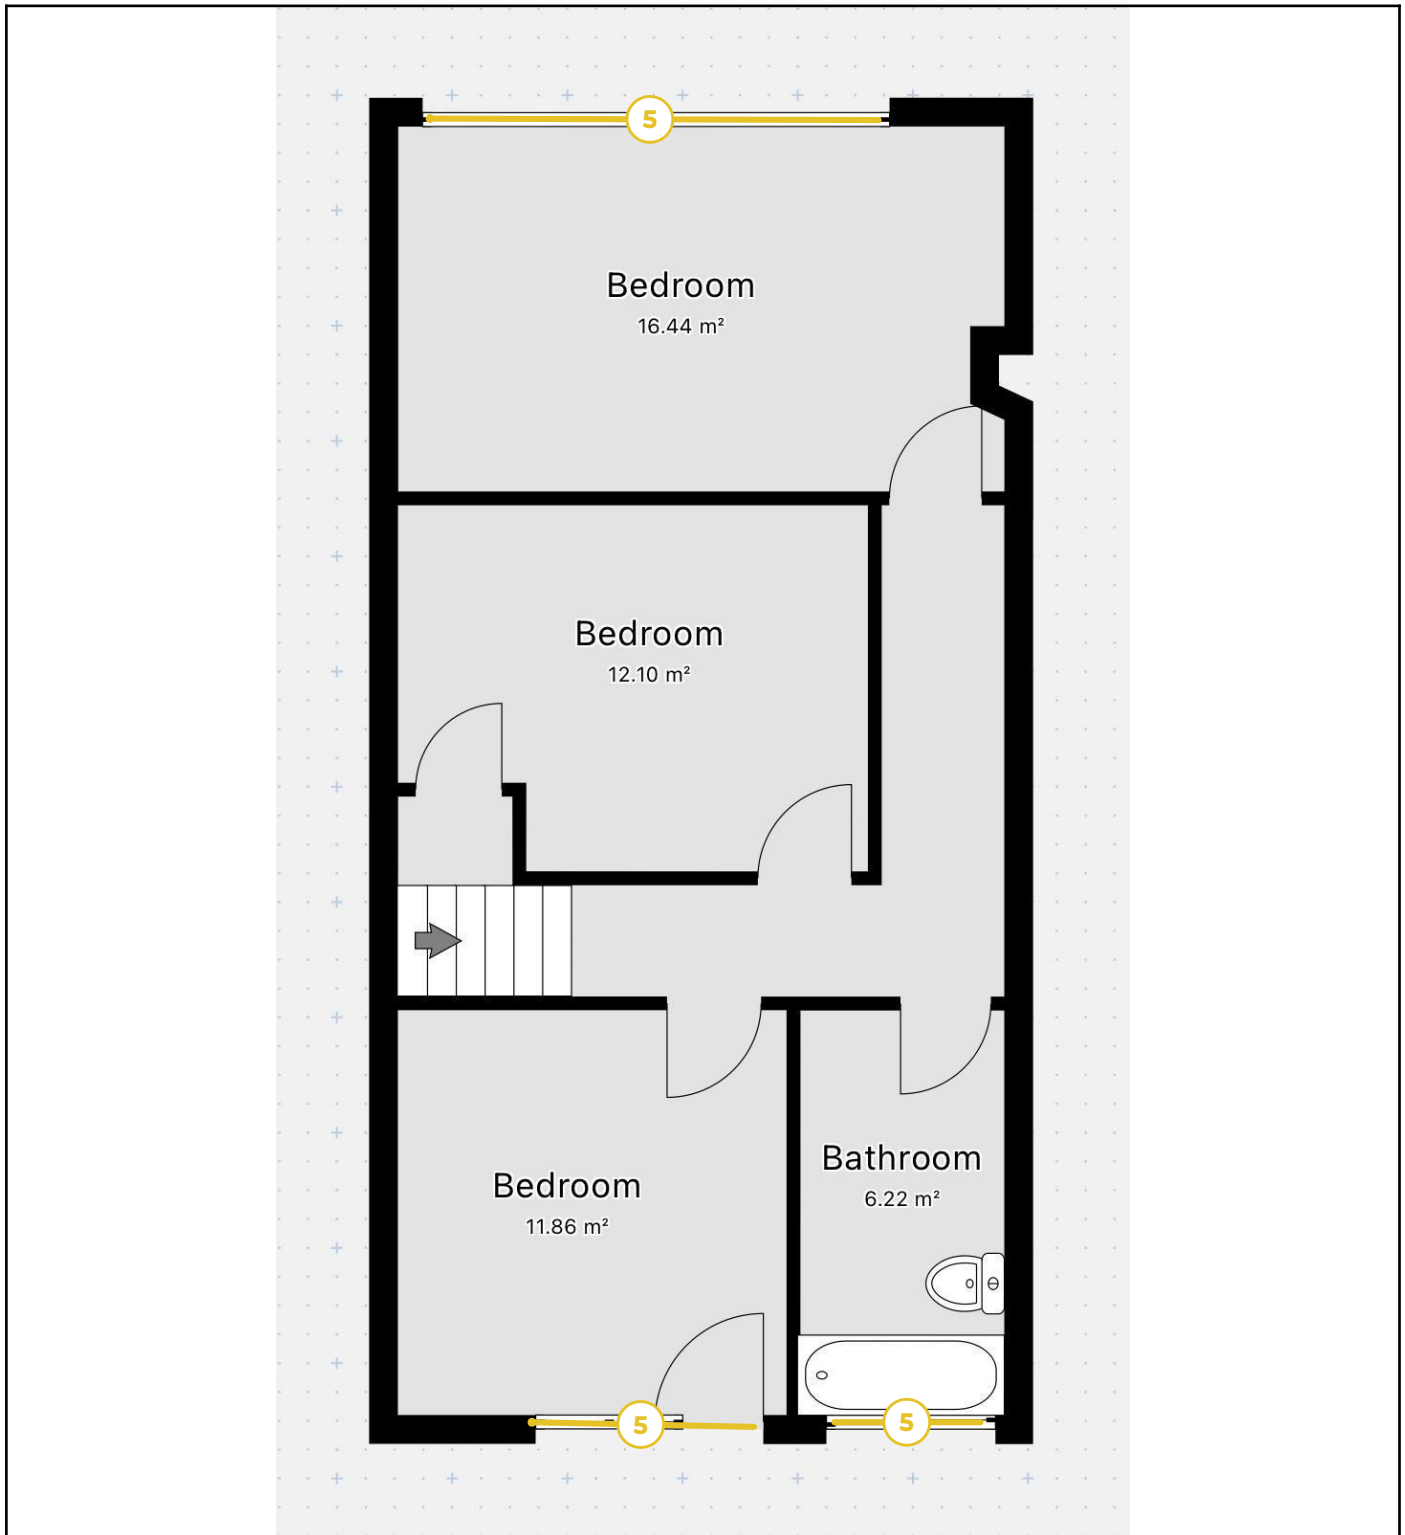
Plan 1.9: 1STE VERDIEP

5. Kit kozijn-glas (met staalname) aluminium raam	Asbestmateriaal	Zorgvuldig beheren
---	-----------------	--------------------

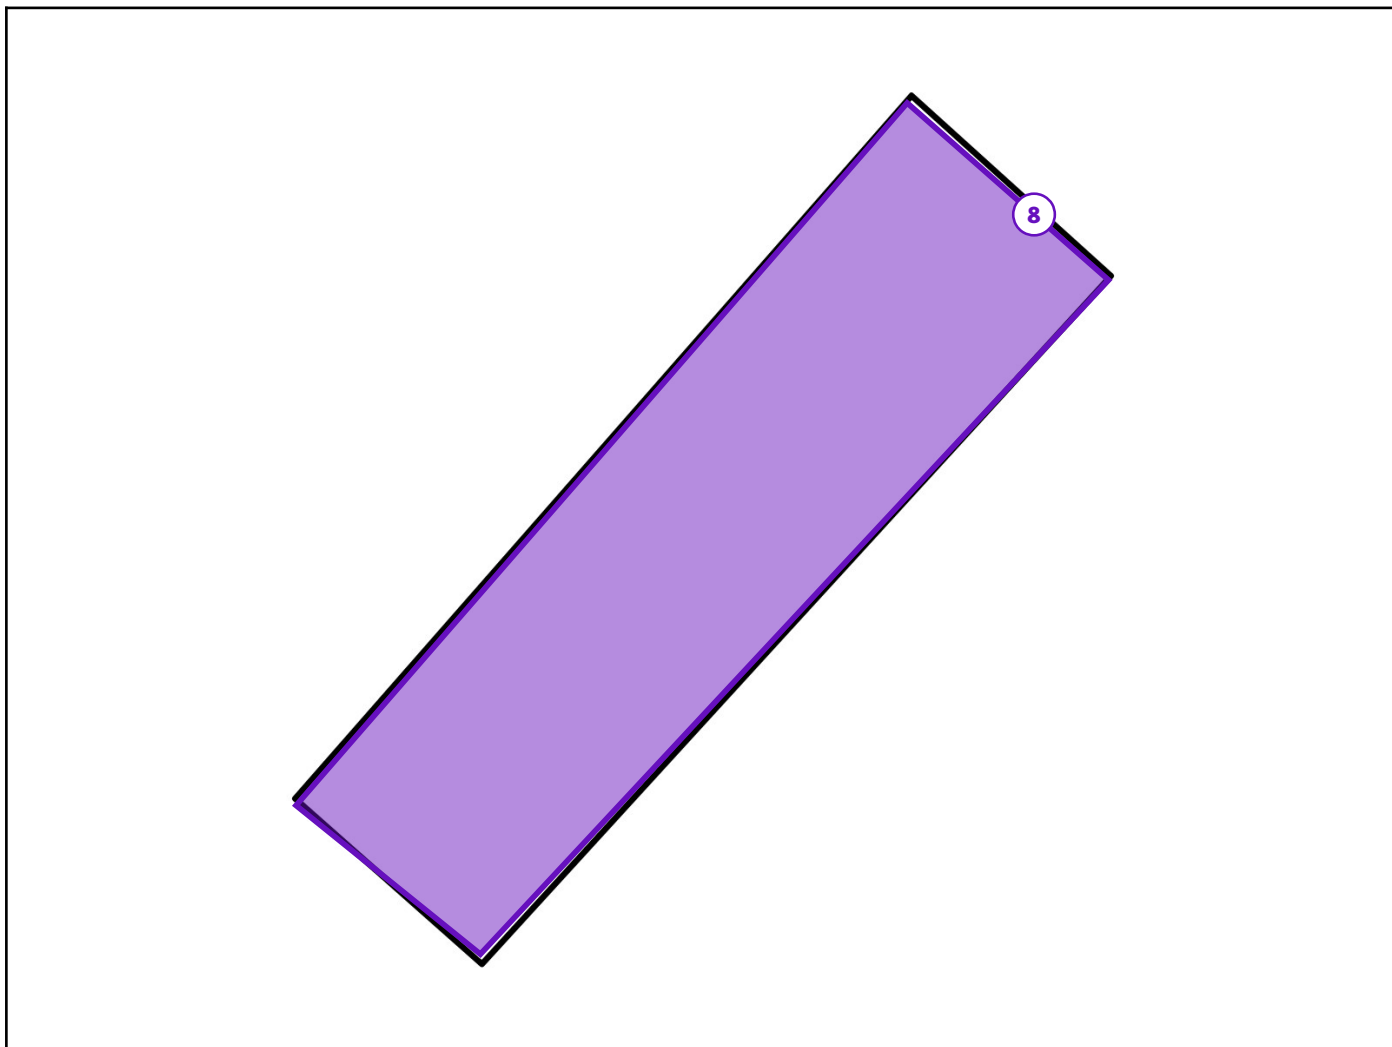
Plan 2.2: GARAGE plan

Beschrijving	Type	Actie
8. ruimte	Beperking	-

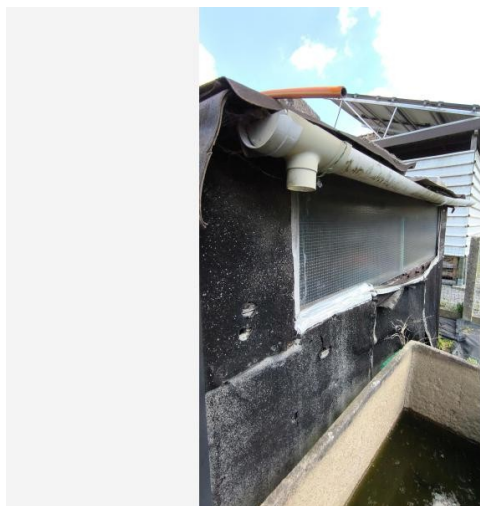
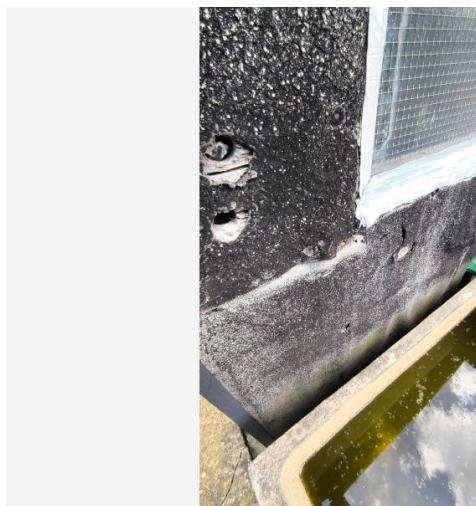
Fiche 13: Roofing (met staalname)

Geen asbest

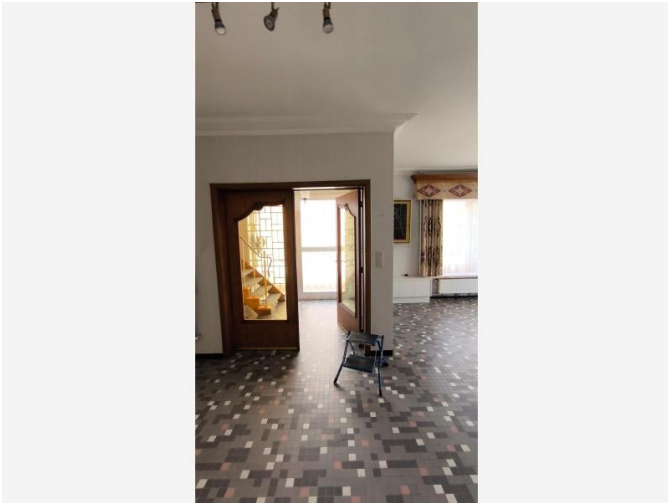
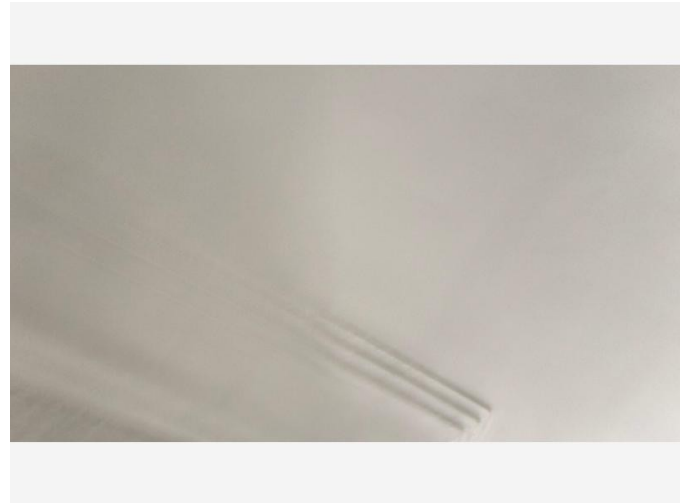
Fiche 14: Plafondpleister

Geen asbest

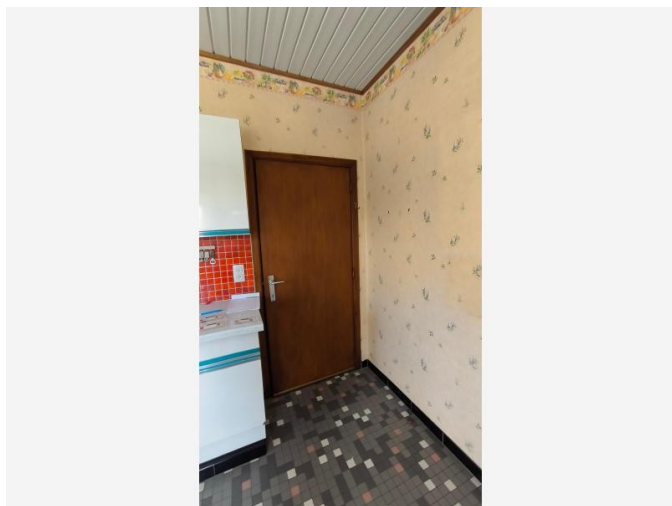
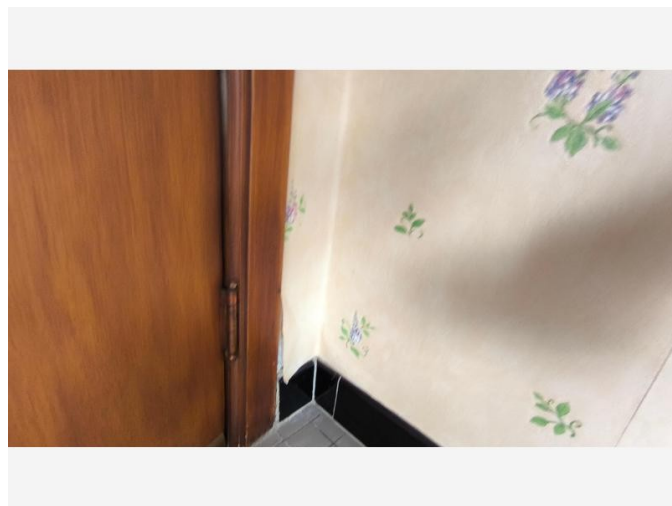
Fiche 16: Muurpleister

Geen asbest
