Asbestinventarisatattest

Brusselse steenweg 168, 9300 Aalst

Attestnummer : 20260316-000122.000

Asbestveilig (maar niet asbestvrij)

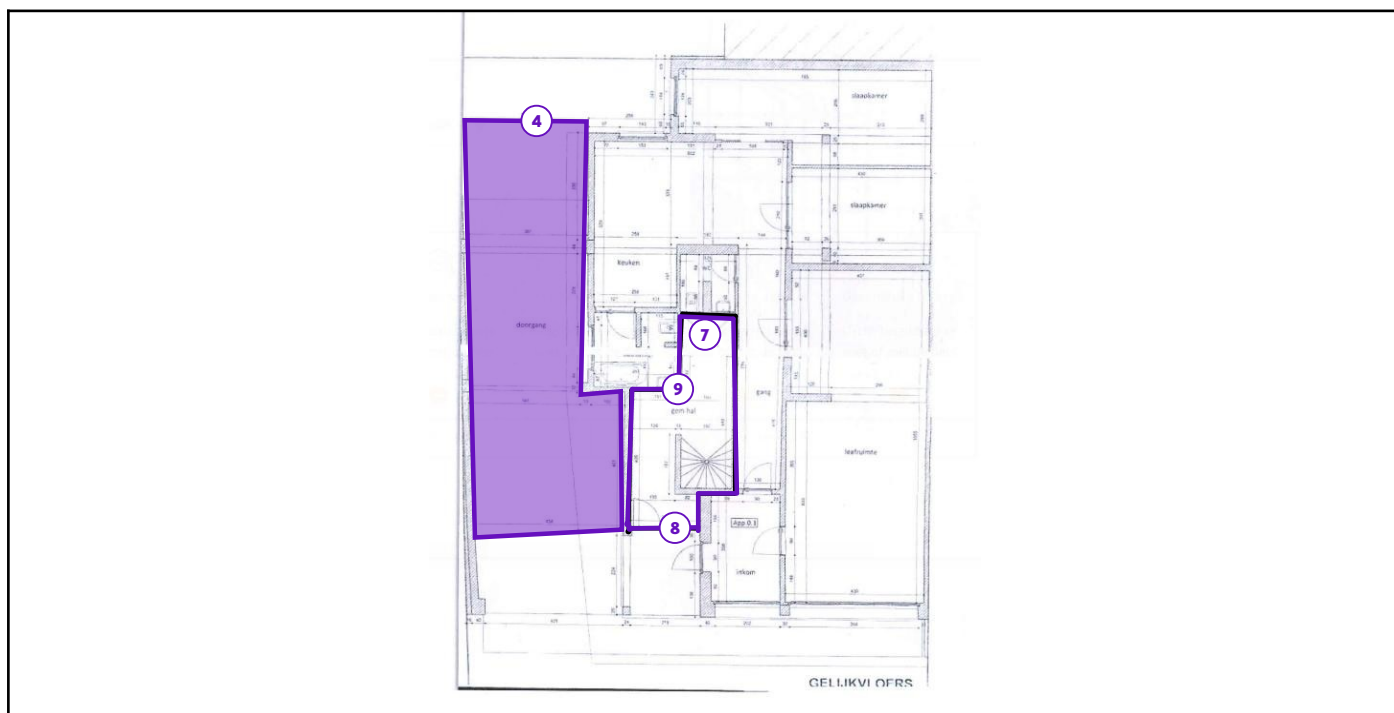
Plan 1.1: gelijkvloers

Beschrijving	Type	Actie
4. platen onder doorrit	Advies	-
7. stookketels	Overige ruimte of materiaal	-
8. mastiek ramen en deuren	Overige ruimte of materiaal	-
9. pleisterwerk muren	Overige ruimte of materiaal	-

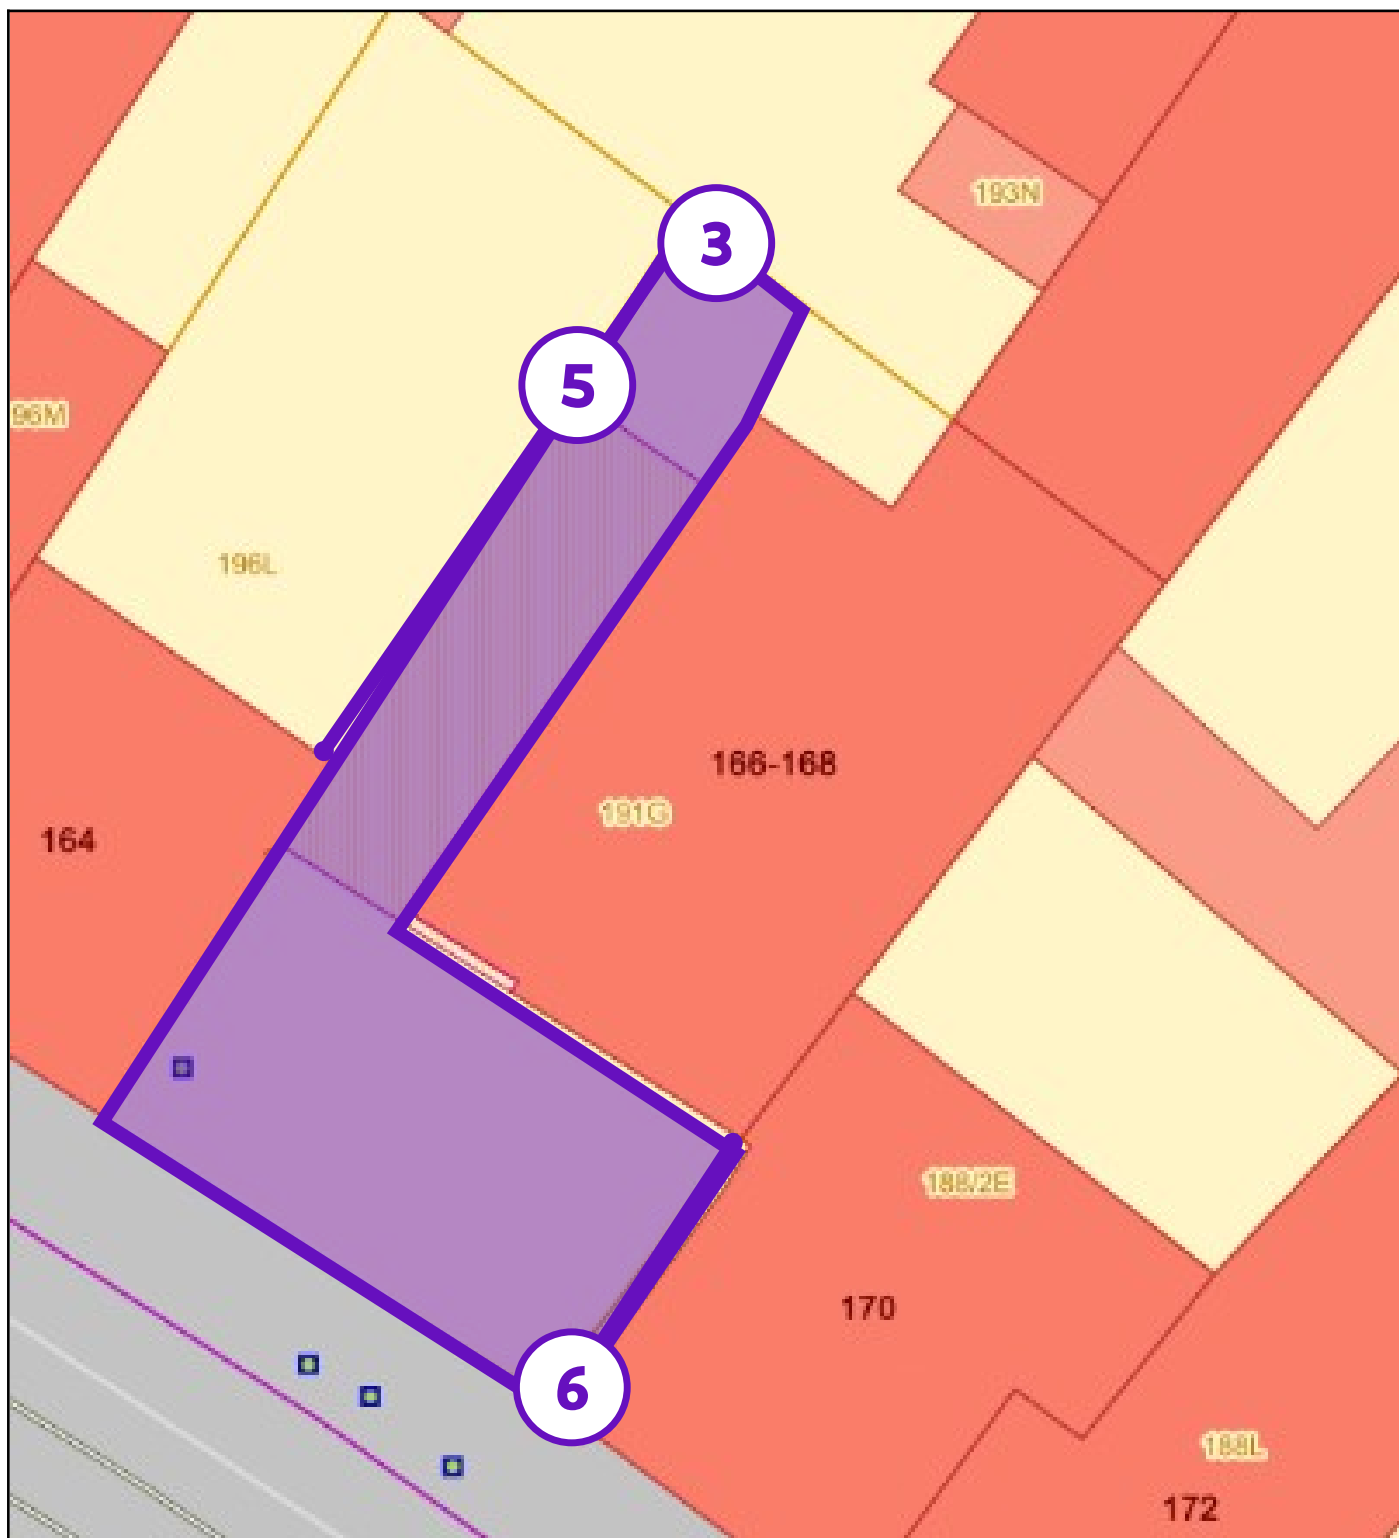
Plan 2.1: Vaststellingen buiten de constructies

Beschrijving	Type	Actie
3. verhardingen	Advies	-
