Asbestinventarisatetest

Brusselse steenweg 168/1, 9300 Aalst

Attestnummer : 20260316-000116.000

Uitgegeven op : 16.03.2026

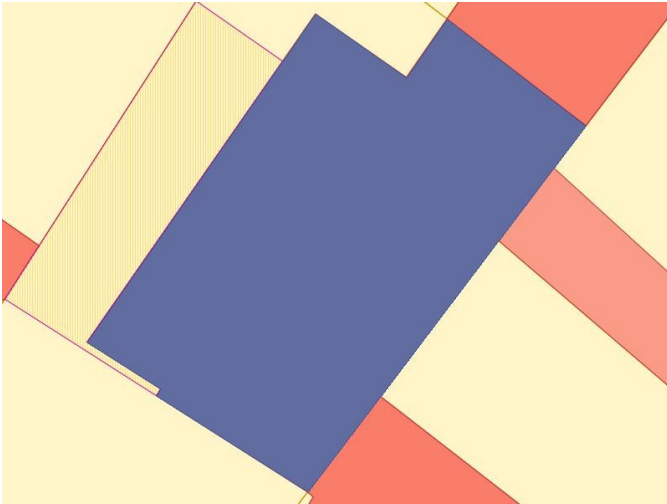
Zone 1: Hoofdgebouw

- 0 Asbestmaterialen
- 0 Beperkingen
- 0 Uitsluitingen
- 0 Roerende goederen
- 0 Puin, steenslag, (water)bodem
- 2 Adviezen**
- 4 Geen asbest**
