Asbestinventarisatetest

Brusselse steenweg 168/3, 9300 Aalst

Attestnummer : 20260316-000119.000

Uitgegeven op : 16.03.2026

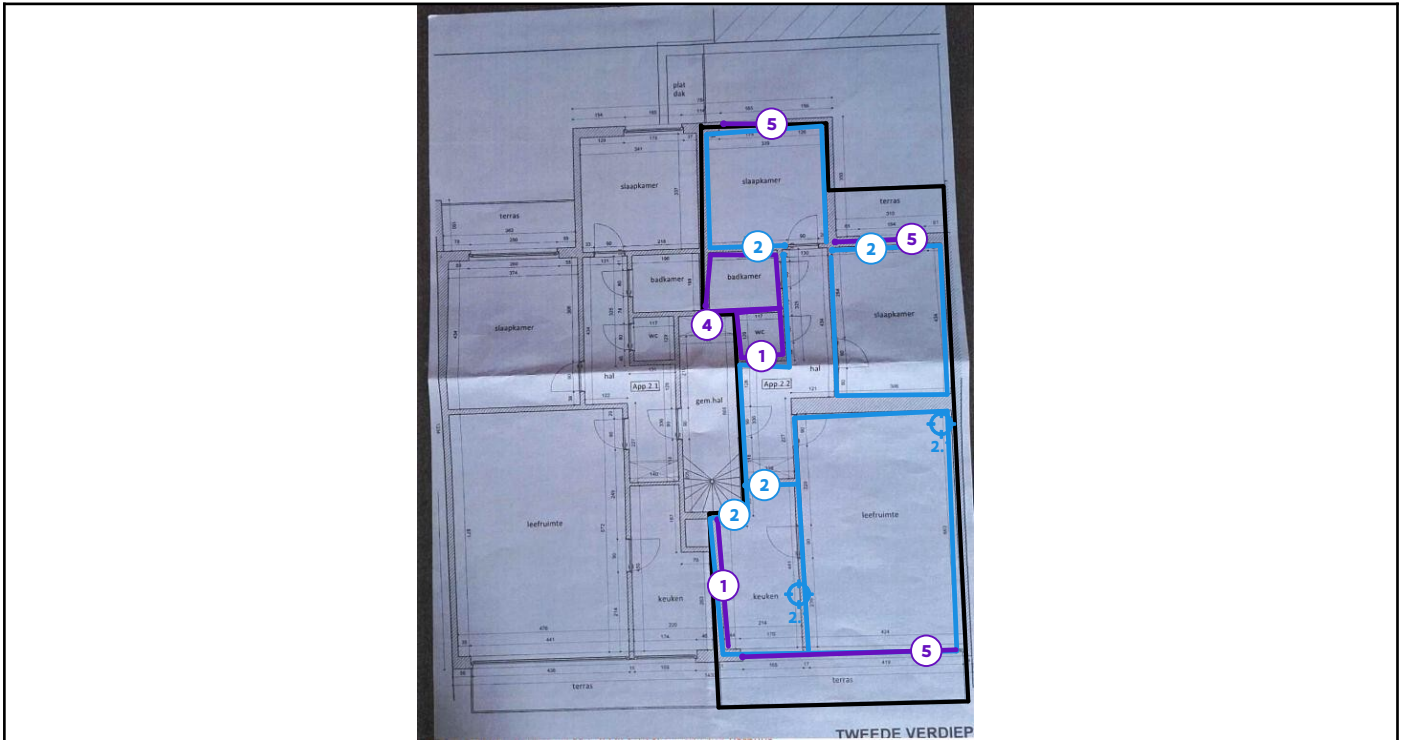
Plan 1.1: plan appartement

Beschrijving	Type	Actie
1. faience keuken, badkamer en toilet	Advies	-
2. pleisterwerk muren	Geen asbest	-
2.1 Code: MM001	Mengmonster	-
4. stookketel	Overige ruimte of materiaal	-
5. afdichting/kit buitenschrijnwerk	Overige ruimte of materiaal	-

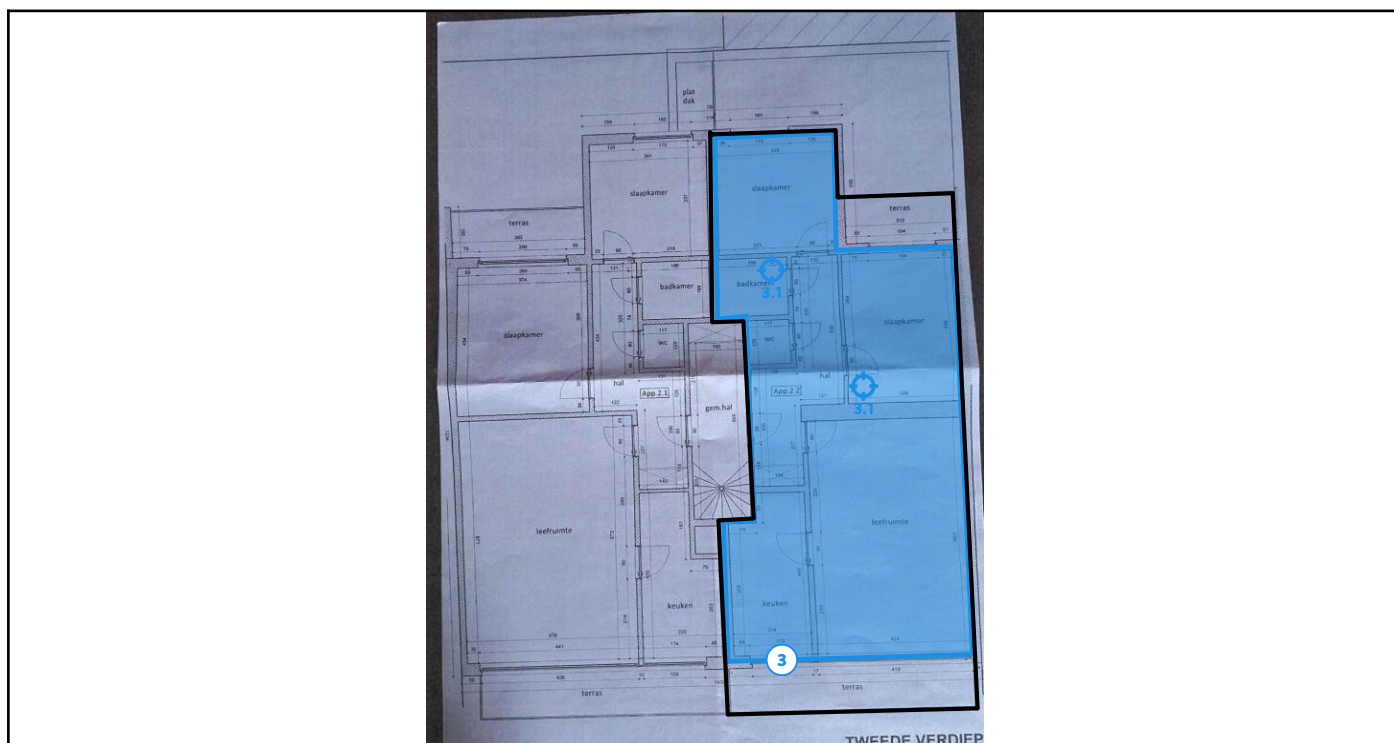
Plan 1.2: plan appartement pleister plafonds

Beschrijving	Type	Actie
3. pleisterwerk plafonds	Geen asbest	-
3.1 Code: MM002	Mengmonster	-
