Asbestinventarisatetest

Zwaantje 2, 9940 Evergem

Attestnummer : 20250925-000467.000

Niet-asbestveilig

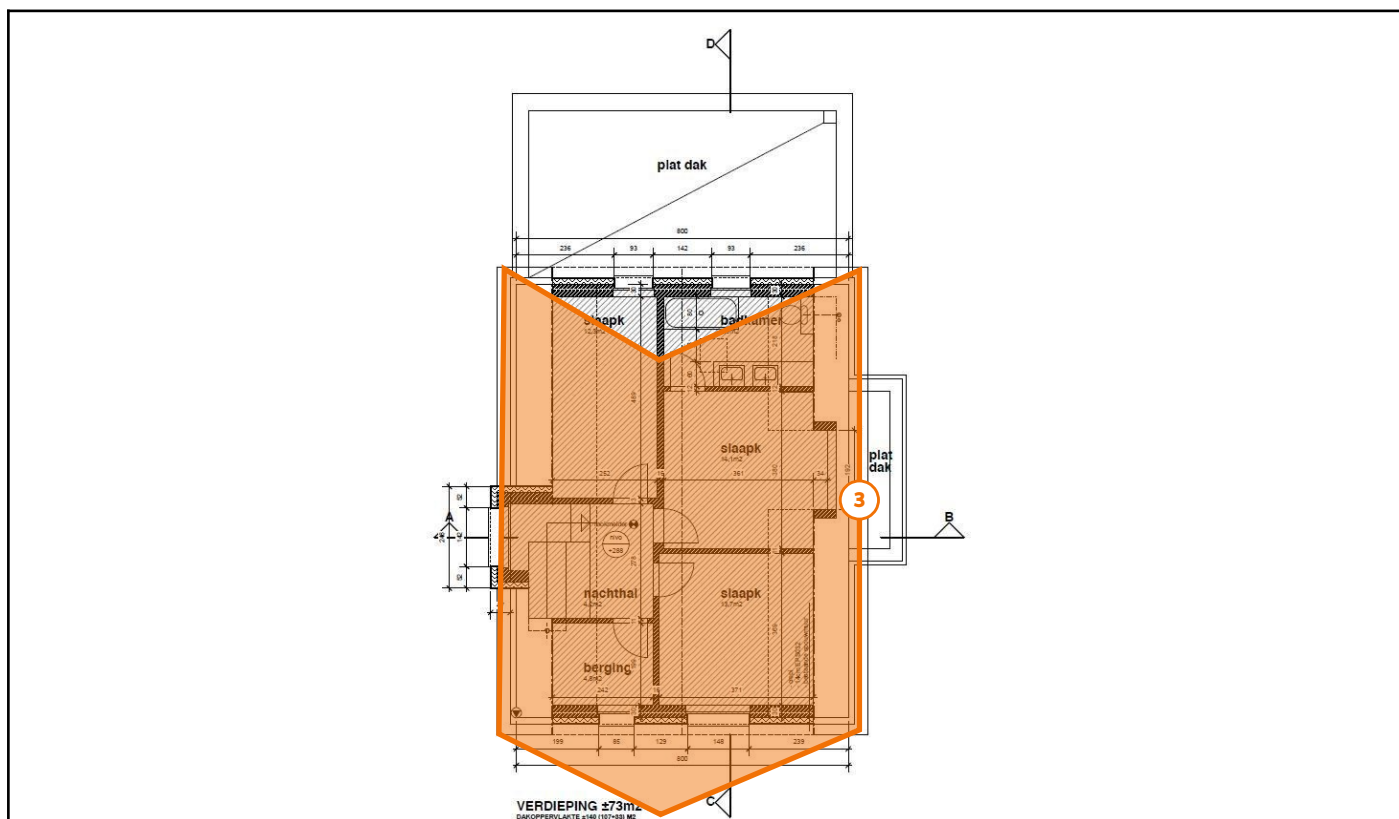
Plan 1.3: Dakenplan

| Beschrijving | Type | Actie |
|---|---|---|
| 3. Leien dakbedekking | Asbestmateriaal | Verwijderen |

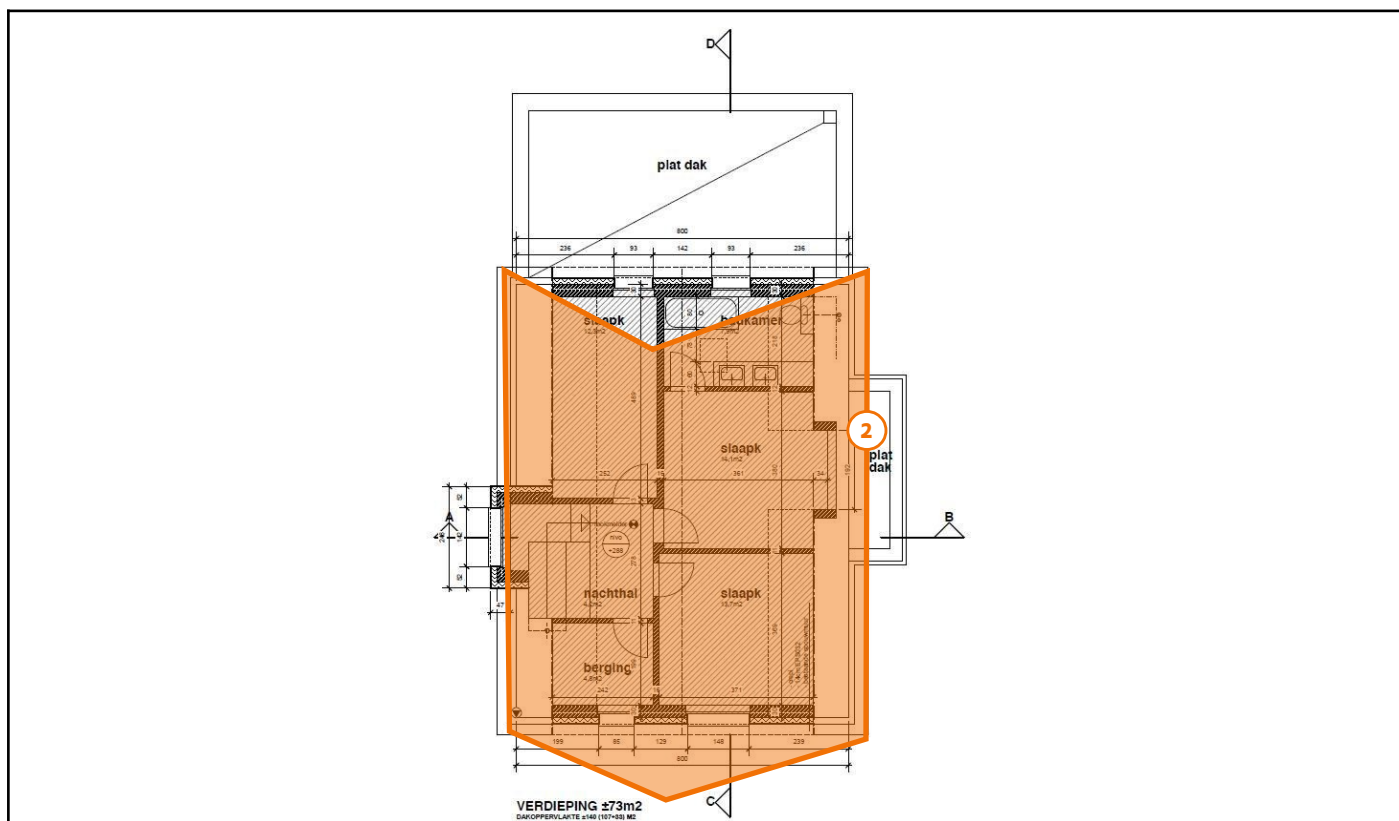
Plan 1.4: Onderdak

| Beschrijving | Type | Actie |
|---|---|---|
| 2. Onderdak menuiserie | Asbestmateriaal | Verwijderen |
