Asbestinventarisatetest

Stationsstraat 69, 1570 Pajottegem

Attestnummer : 20260211-000155.000

Uitgegeven op : 11.02.2026

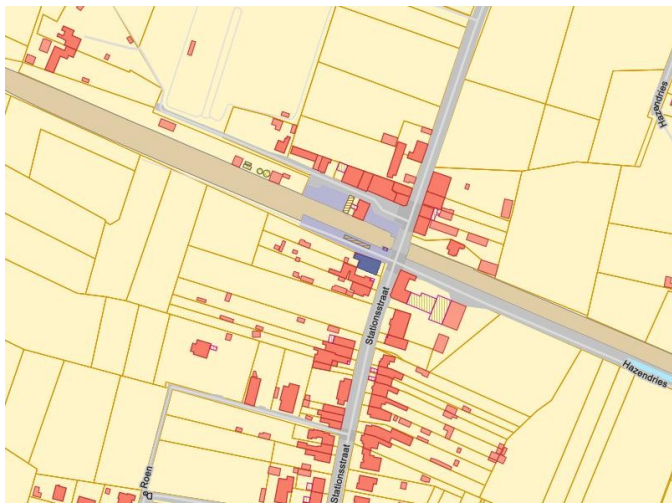
Zone 1: Hoofdgebouw

2 Asbestmaterialen

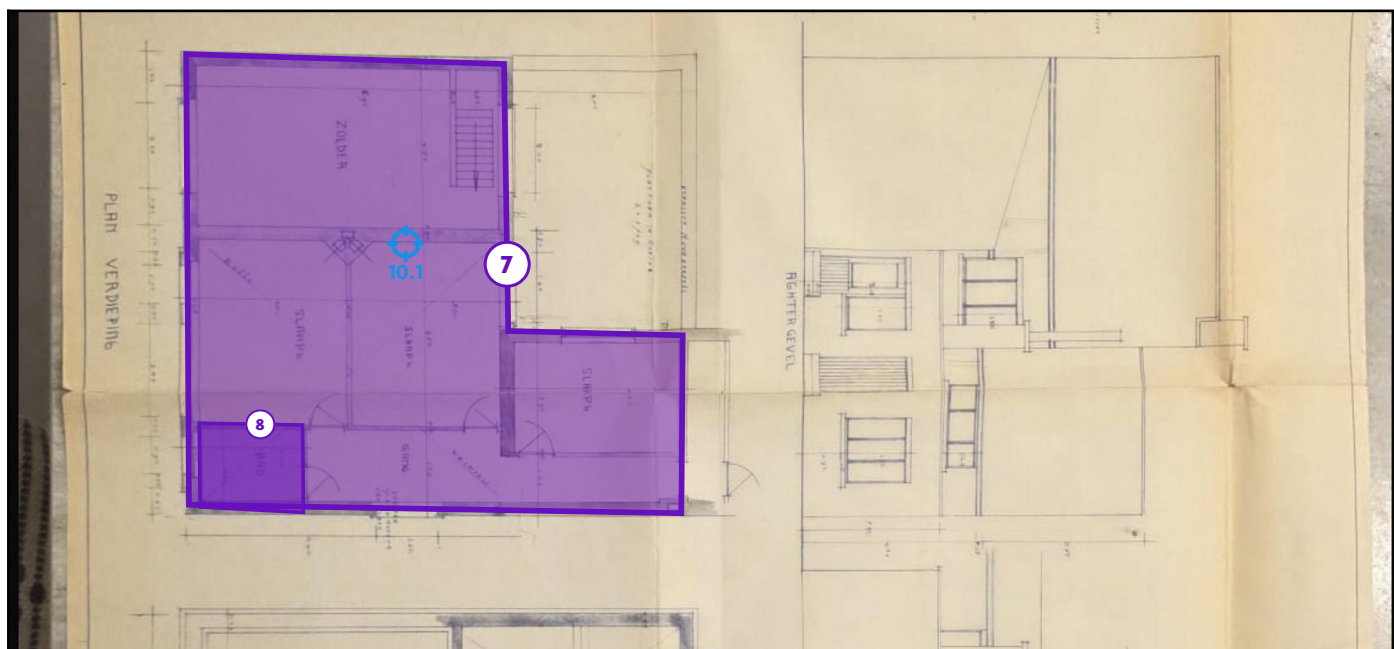
Plan 1.2: Plan verdieping

Beschrijving	Type	Actie
7. Valse wanden/ plafonds	Advies	-
8. Lijm laag onder tegels	Advies	-
10. Pleisterwerk muren	Geen asbest	-
10.1 Code: 260126-P1-1	Mengmonster	-

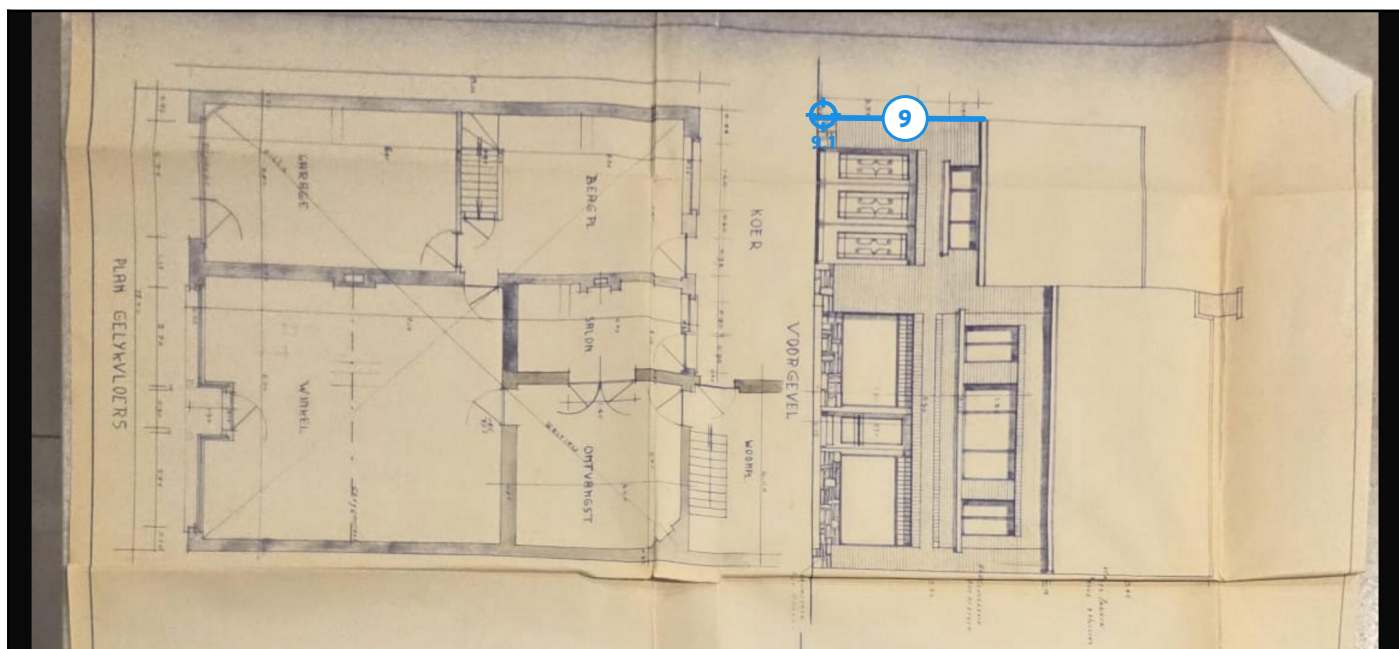
Plan 1.7: Plan voorgevel

Beschrijving	Type	Actie
9. Asbestverdachte leien / gevelleien	Geen asbest	-
9.1 Code: 260126-P1-2	Puntmonster	-

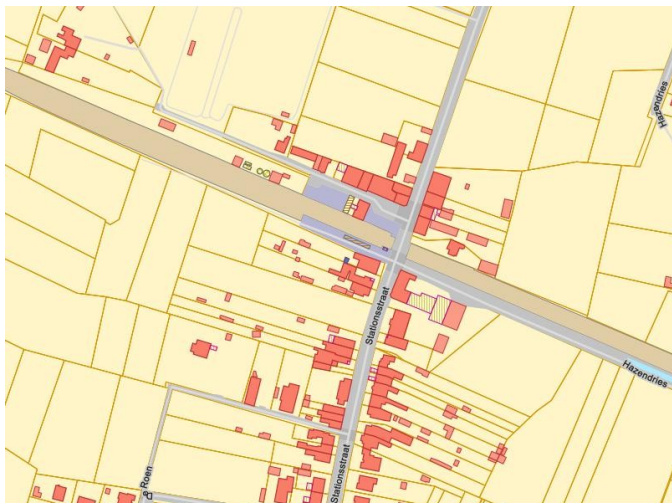
Zone 2: Tuinhuis / opberg

- 2 Asbestmaterialen**
- 0 Beperkingen
- 0 Uitsluitingen
- 0 Roerende goederen
- 0 Puin, steenslag, (water)bodem
- 0 Adviezen
- 0 Geen asbest

Beschrijving	Type	Actie
3. Golfplaten tuinhuis	Asbestmateriaal	Verwijderen
4. Bakeliet	Asbestmateriaal	Zorgvuldig beheren

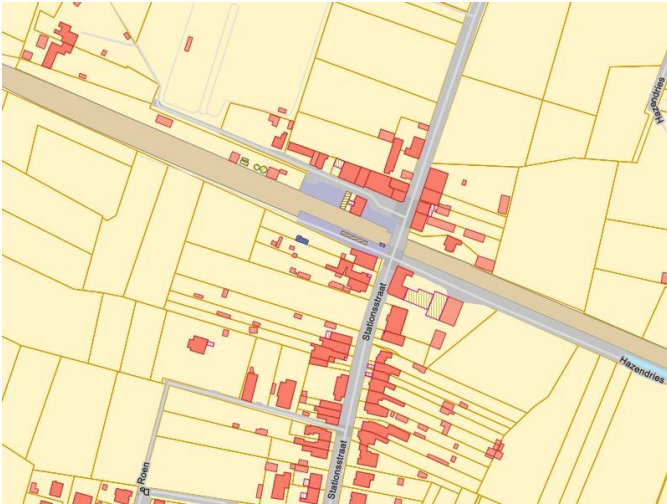
Zone 3: Tuinhuis

- 1 Asbestmateriaal**
- 0 Beperkingen
- 0 Uitsluitingen
- 0 Roerende goederen
- 0 Puin, steenslag, (water)bodem
- 0 Adviezen
- 0 Geen asbest
