Asbestinventarisatetest

Halsesteenweg 328, 9402 Ninove

Attestnummer : 20260423-000325.001

Niet-asbestveilig

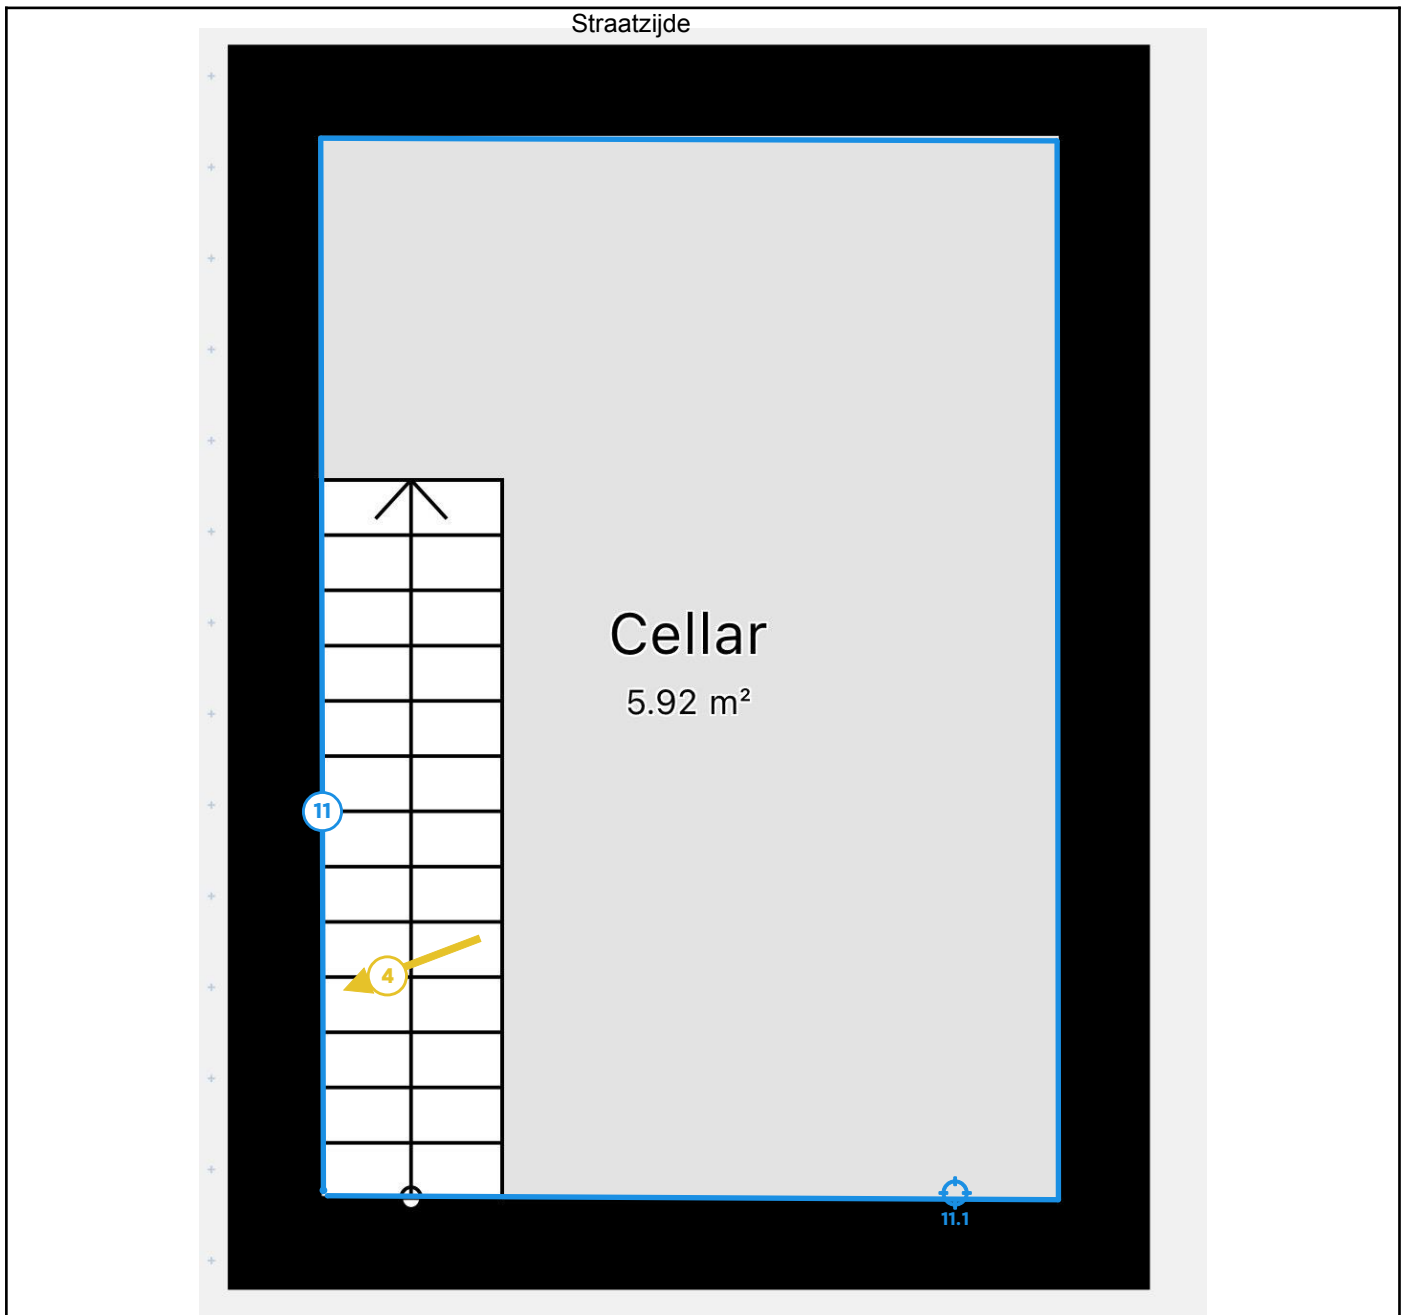
Plan 1.1: Plan kelder

Beschrijving	Type	Actie
4. Bakeliet toepassingen	Asbestmateriaal	Zorgvuldig beheren
11. Cementering binnentoeponning (met staalname)	Geen asbest	-
11.1 Code: 2. cementering binnen	Mengmonster	-

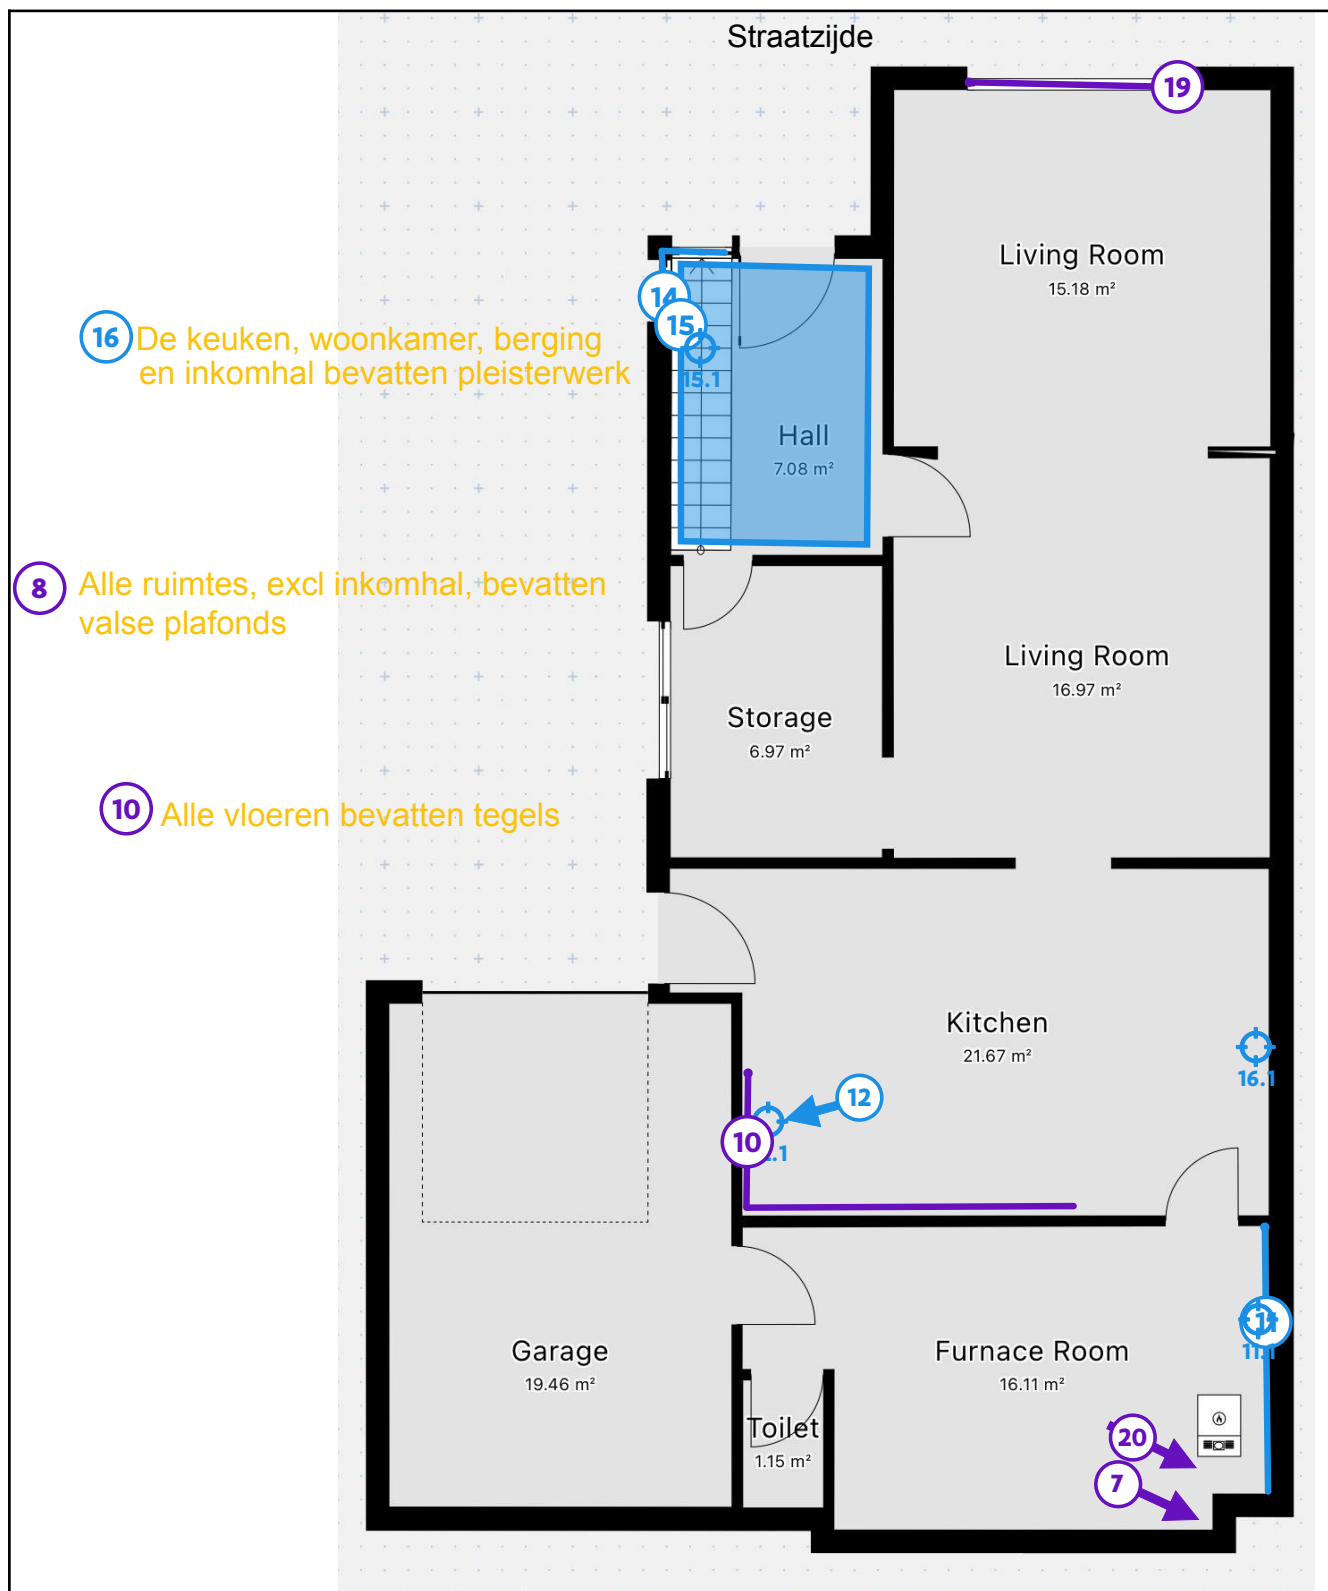
Plan 1.2: Plan gelijkvloers

7. Roetluik (niet verdacht)	Advies	-
8. Valse plafonds	Advies	-
10. Tegellijm niet zichtbaar	Advies	-
11. Cementering binnentoepassing (met staalname)	Geen asbest	-
11.1 Code: 2. cementering binnen	Mengmonster	-
12. Ontdreuningsplaat spoelbak (monstername)	Geen asbest	-
12.1 Code: 4. Ontdreuning	Puntmonster	-
14. Kit kozijn-glas (met staalname) houten raam	Geen asbest	-
15. Plafondpleister	Geen asbest	-
15.1 Code: 1.2 PW plafonds	Mengmonster	-
16. Muurpleister	Geen asbest	-
16.1 Code: 1.1 Pleisterwerk muren	Mengmonster	-
19. Kit niet verdacht (visueel vastgesteld)	Overige ruimte of materiaal	-
20. leidingisolatie (niet verdacht)	Overige ruimte of materiaal	-

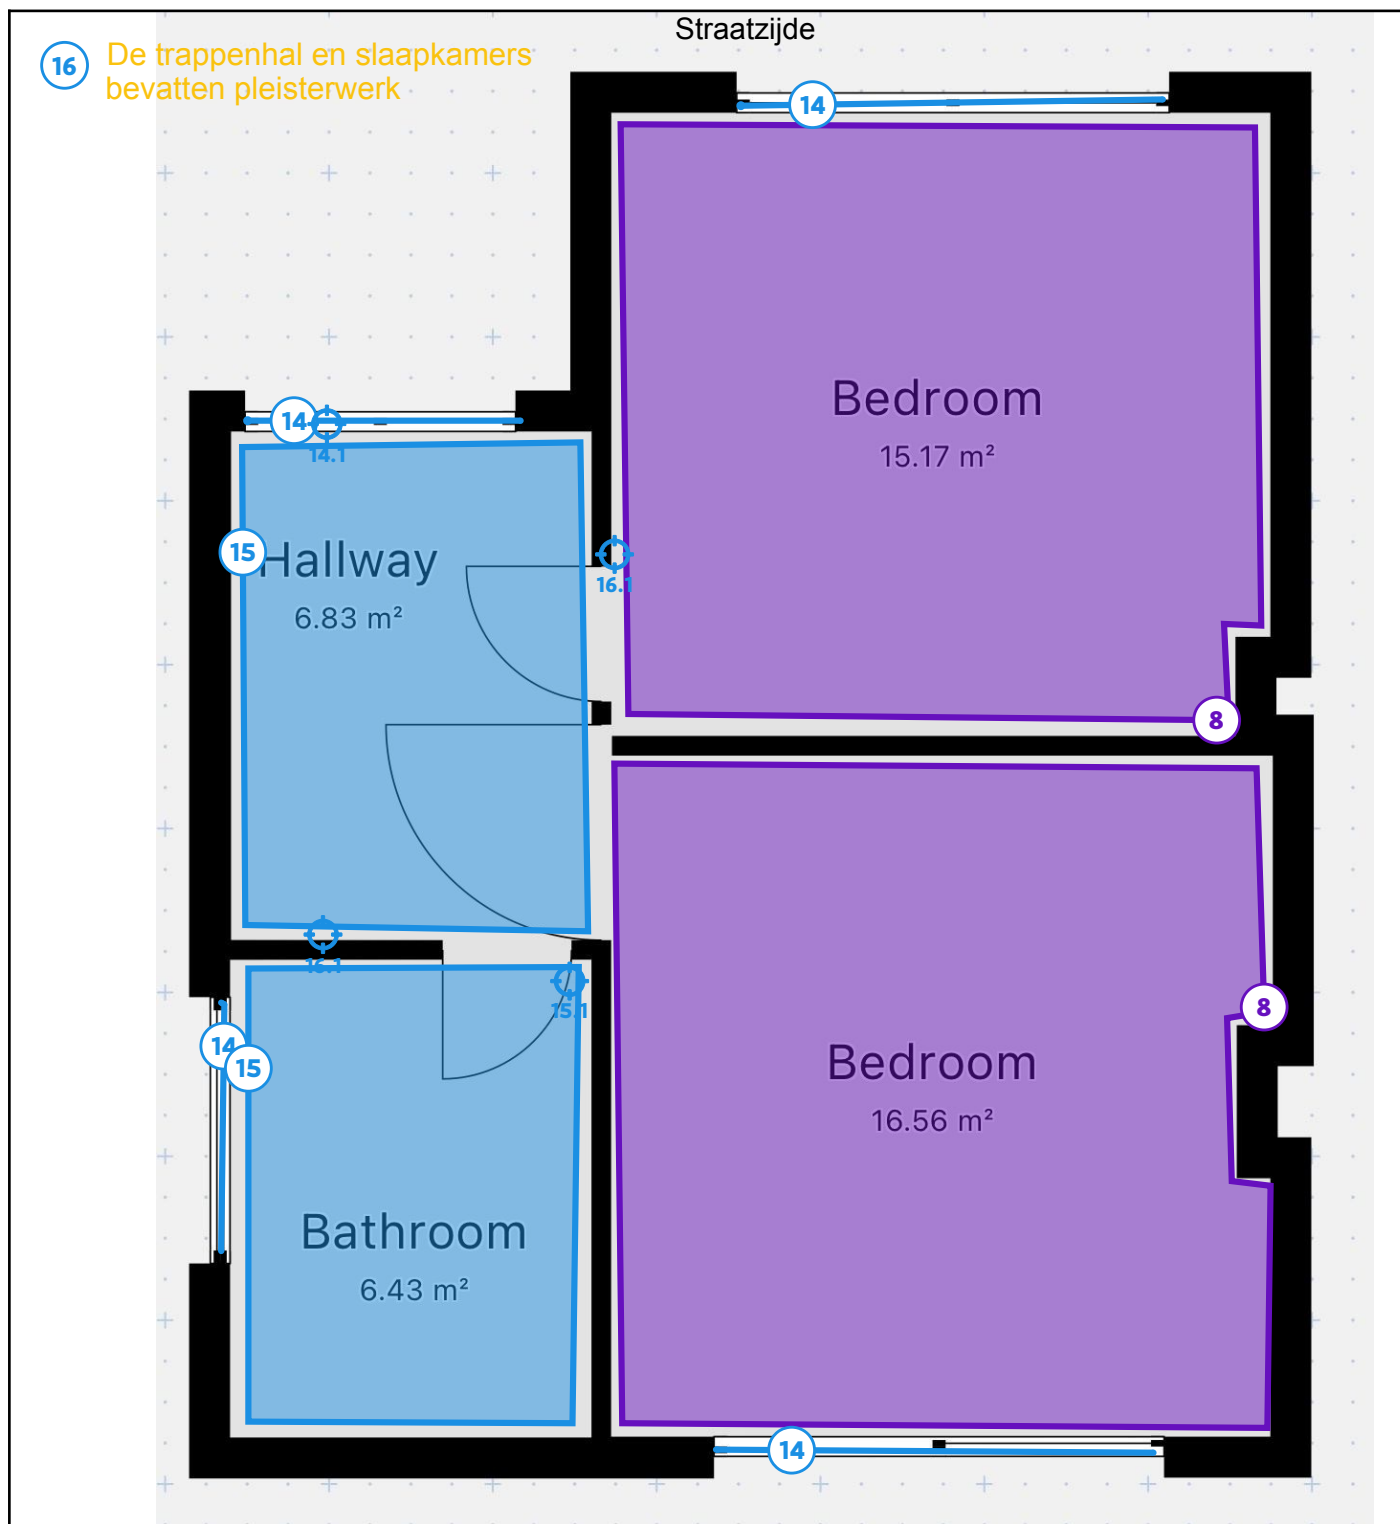
Plan 1.3: Plan +1

Beschrijving	Type	Actie
8. Valse plafonds	Advies	-

14. Kit kozijn-glas (met staalname) houten raam	Geen asbest	-
14.1 Code: 6. Stopverf houten raamkozijnen	Puntmonster	-
15. Plafondpleister	Geen asbest	-
15.1 Code: 1.2 PW plafonds	Mengmonster	-
16. Muurpleister	Geen asbest	-
16.1 Code: 1.1 Pleisterwerk muren	Mengmonster	-

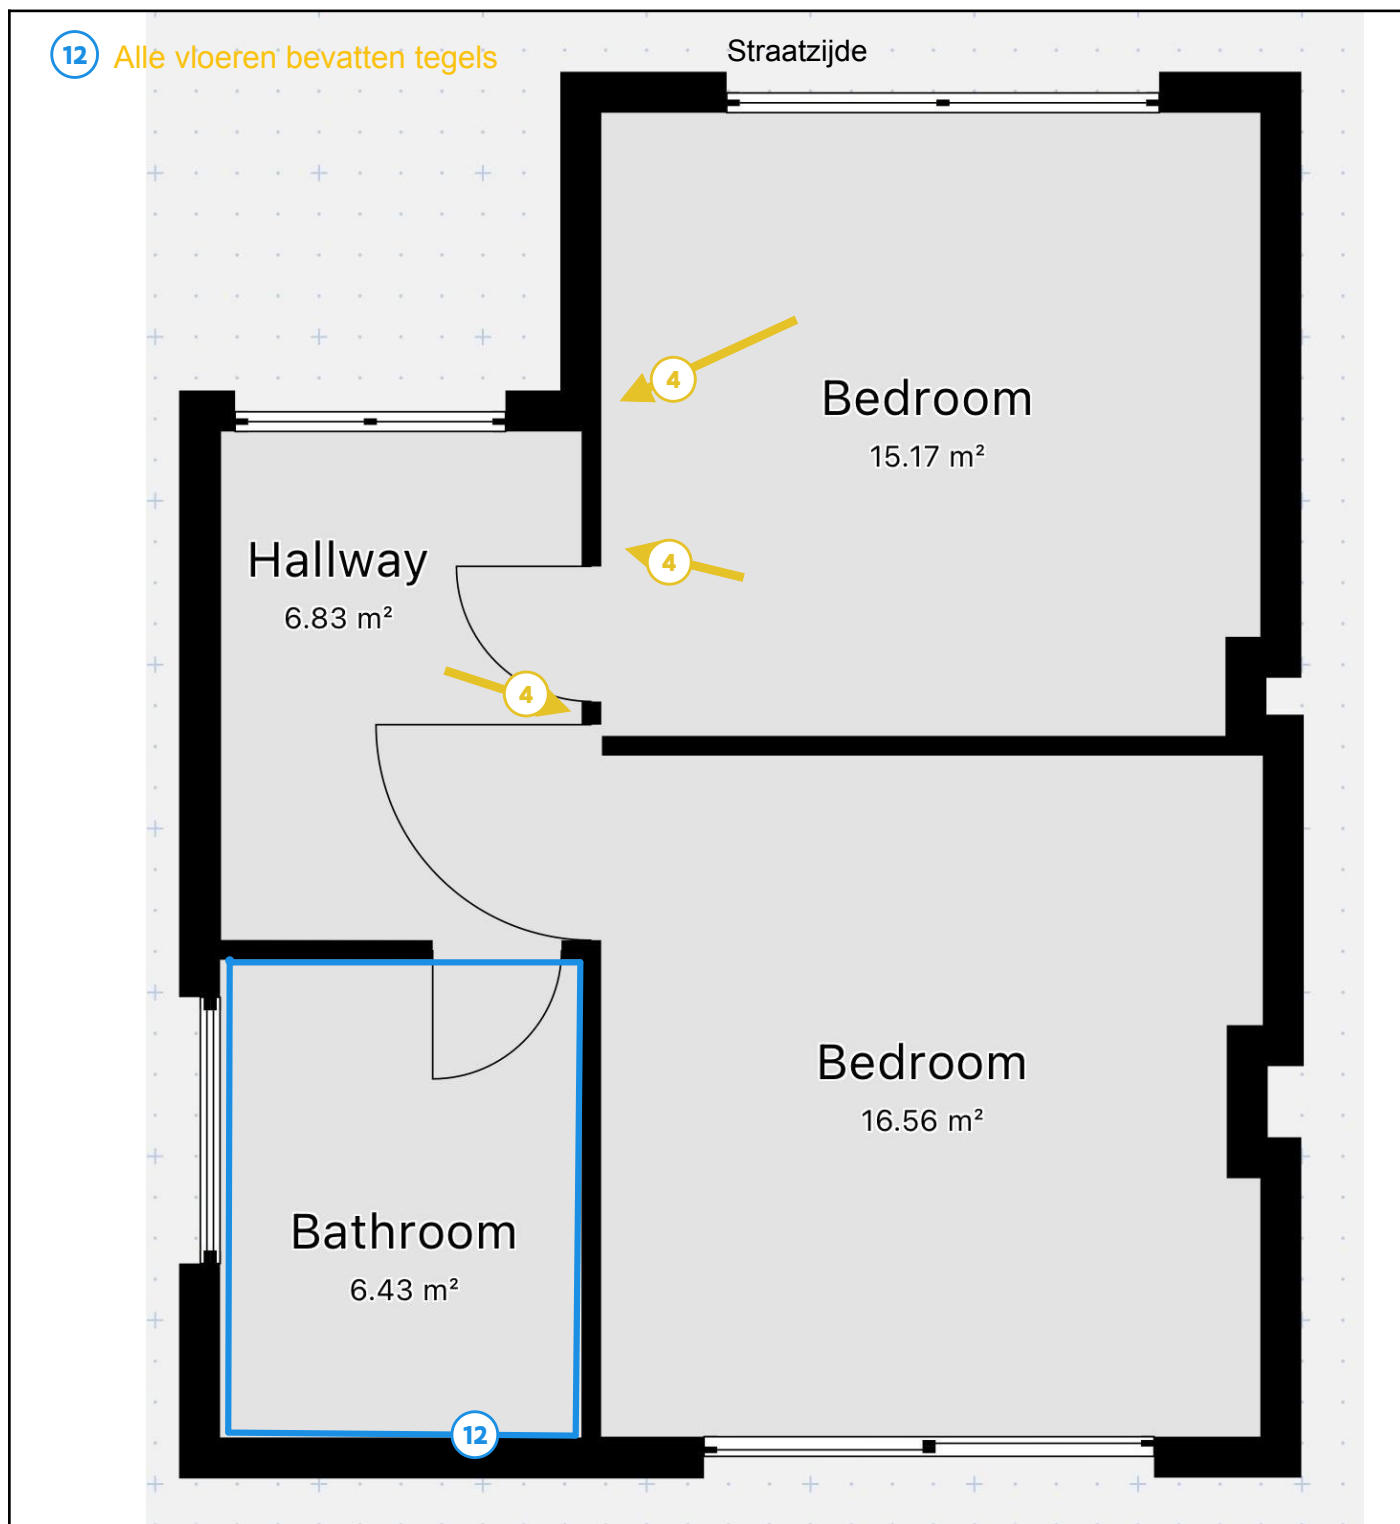
Plan 1.4: Plan +1

Beschrijving	Type	Actie
4. Bakeliet toepassingen	Asbestmateriaal	Zorgvuldig beheren

12. Ontdreuningsplaat spoelbak (monstername)	Geen asbest	-
--	-------------	---

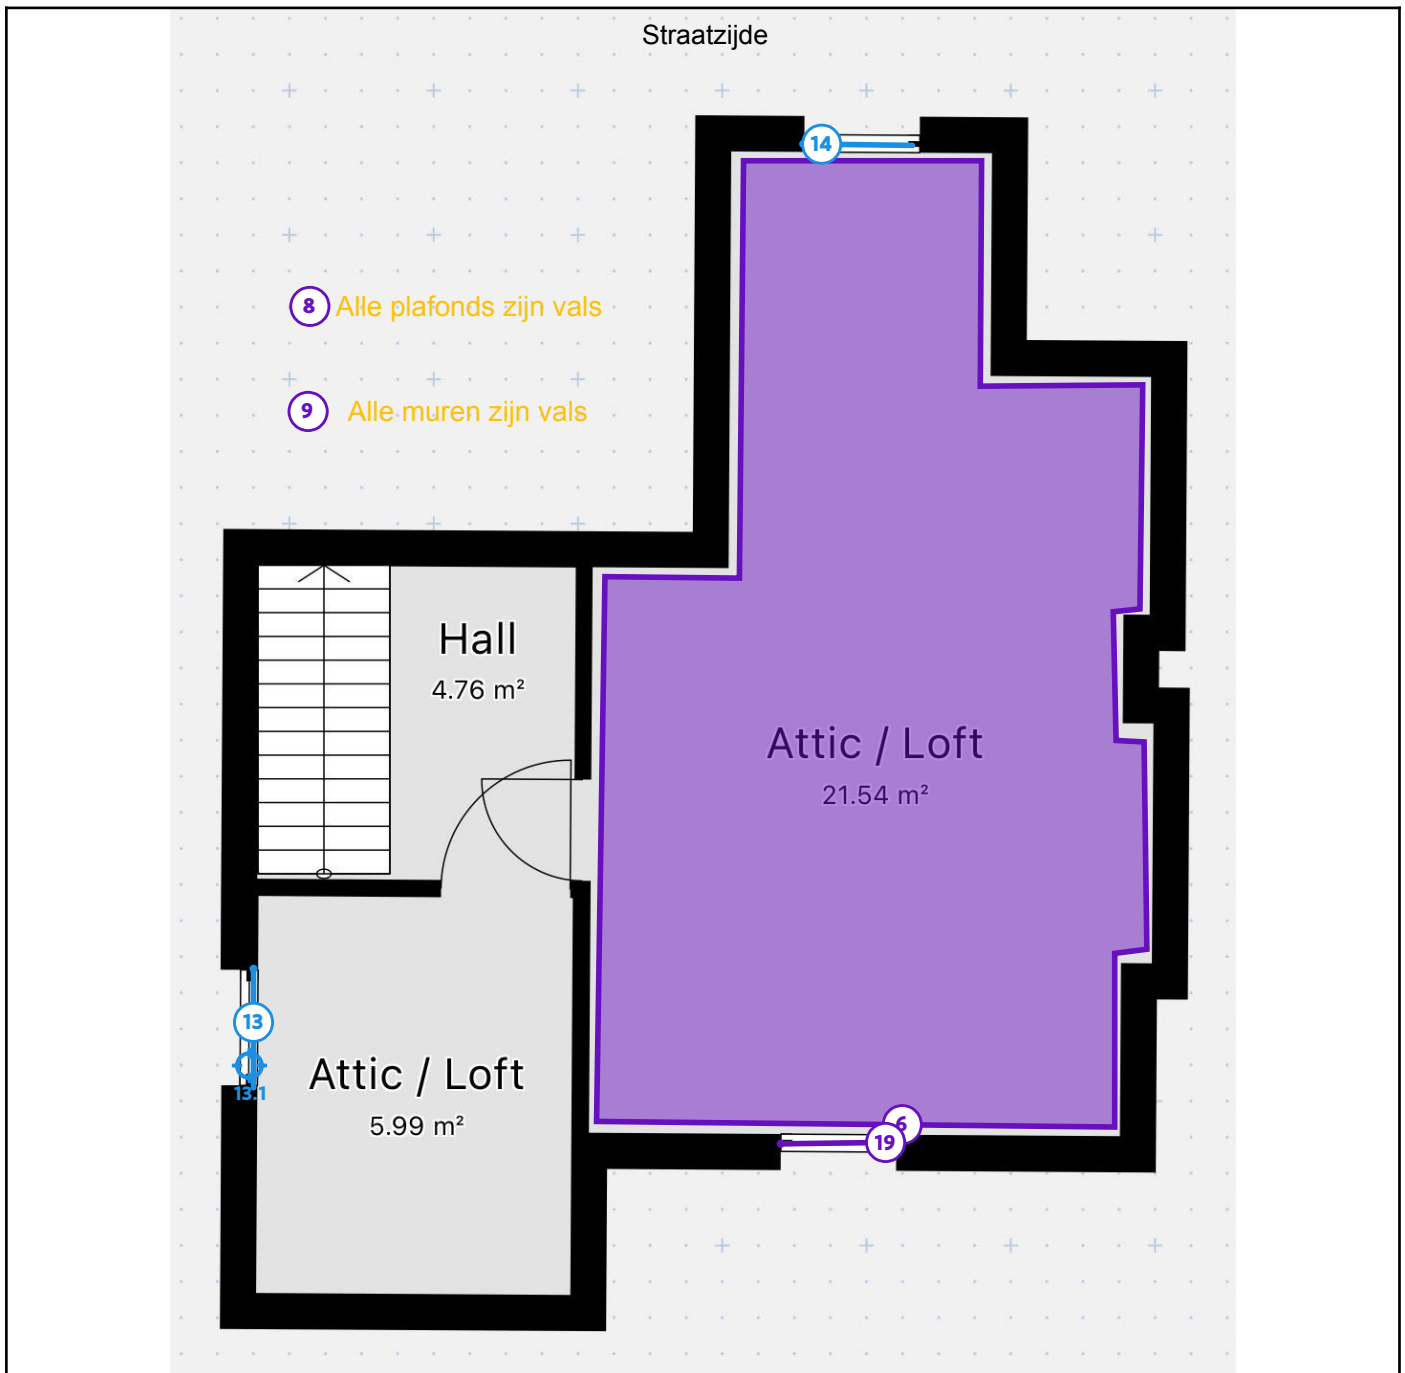
Plan 1.5: Plan zolder

Beschrijving	Type	Actie
6. Vinylvloer niet verdacht	Advies	-
8. Valse plafonds	Advies	-
9. Valse wanden	Advies	-

13. Kit kozijn-glas (met staalname) aluminium raam	Geen asbest	-
13.1 Code: 3. Kit alu raam zolder	Puntmonster	-
14. Kit kozijn-glas (met staalname) houten raam	Geen asbest	-
19. Kit niet verdacht (visueel vastgesteld)	Overige ruimte of materiaal	-

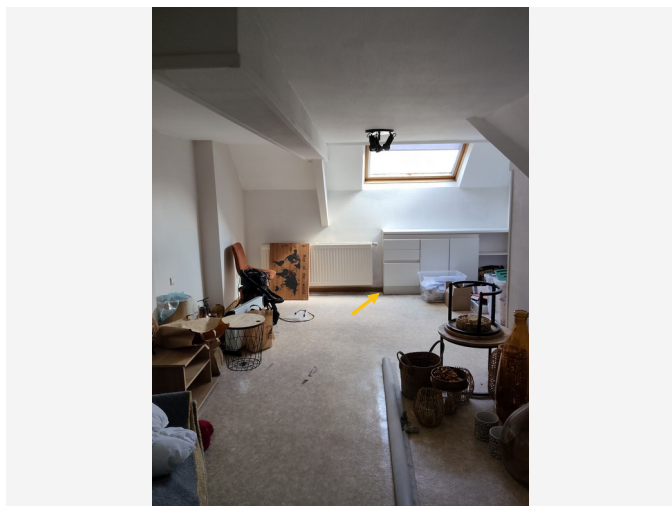
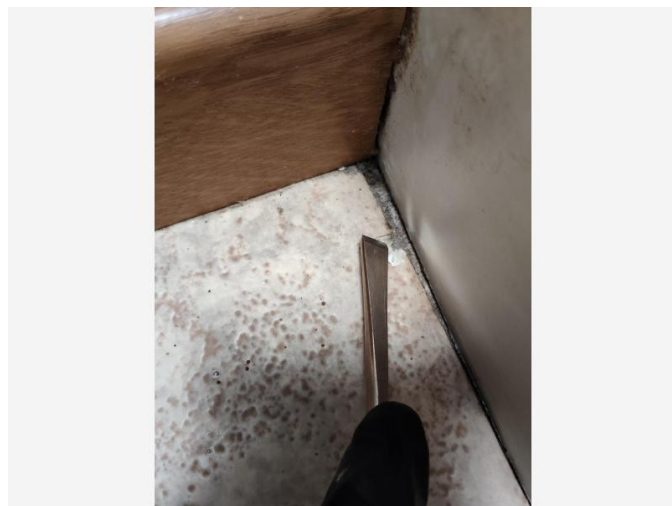
Informatie over een niet-asbestverdacht materiaal

Basis voor advies	De asbestdeskundige beoordeelt het materiaal als niet-asbestverdacht.
--------------------------	---

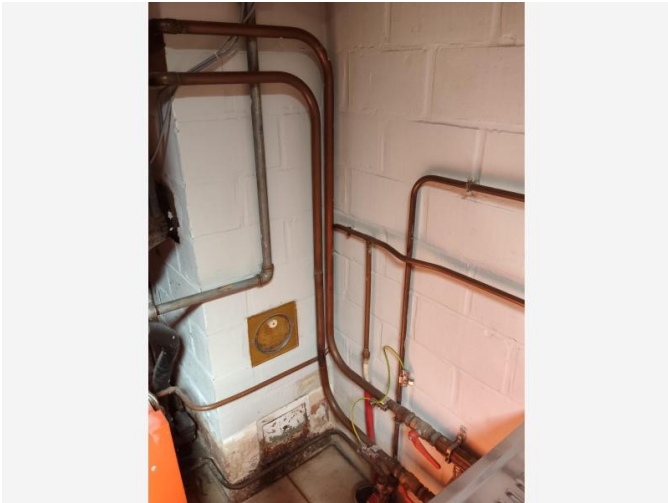
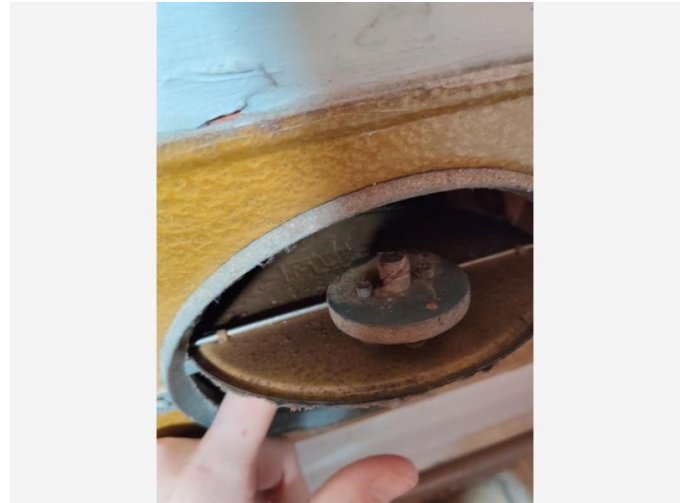
Informatie over een niet-asbestverdacht materiaal

Basis voor advies	De asbestdeskundige beoordeelt het materiaal als niet-asbestverdacht.
-------------------	---

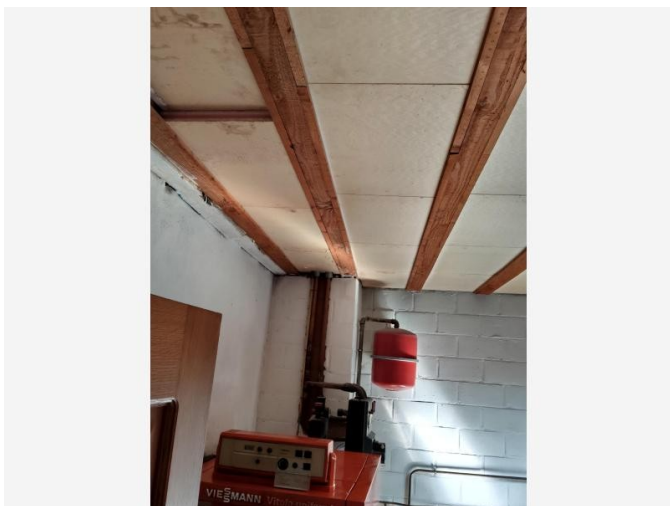
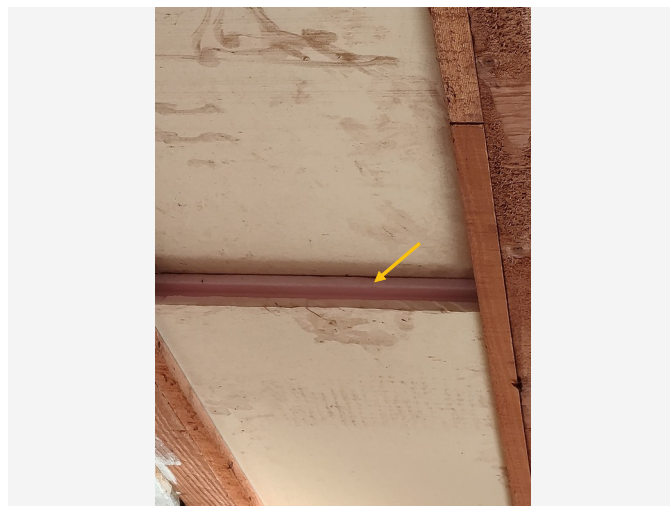
Informatie over een materiaal dat de asbestdeskundige niet kan waarnemen of vaststellen

Basis voor advies	Beoordeling op basis van expertise, zonder een vaststelling door de asbestdeskundige.
-------------------	---

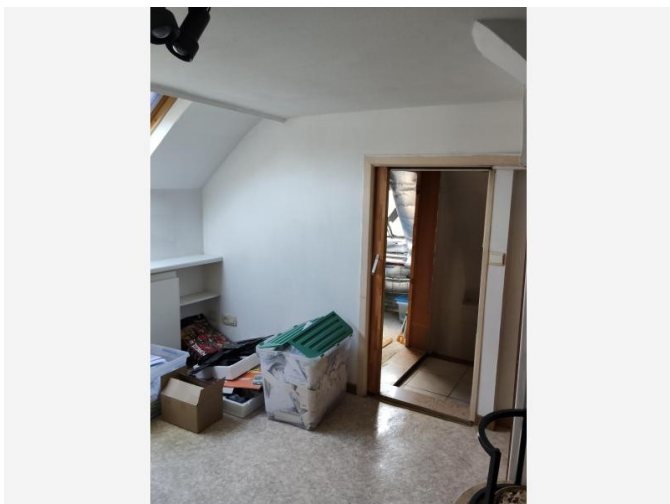
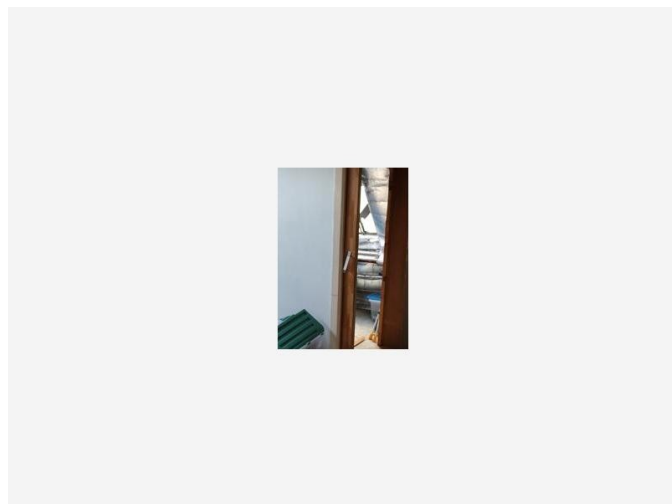
Informatie over een materiaal dat de asbestdeskundige niet kan waarnemen of vaststellen

Basis voor advies	Beoordeling op basis van expertise, zonder een vaststelling door de asbestdeskundige.
-------------------	---

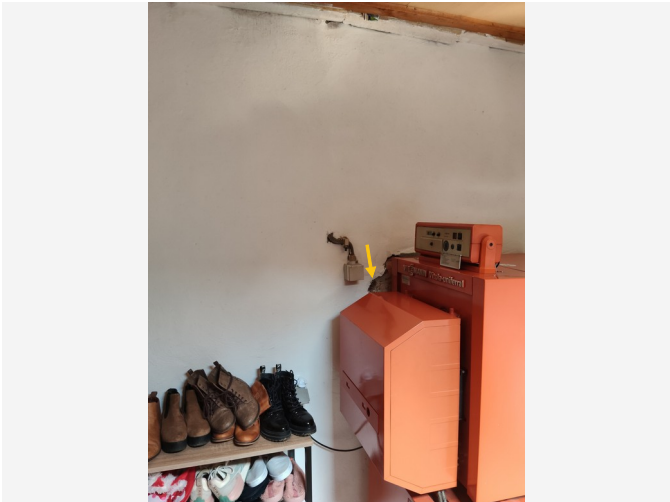
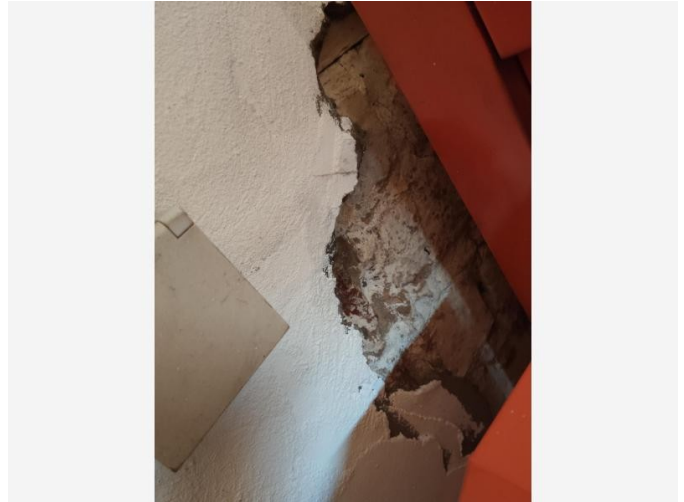
Fiche 11: Cementering binnentoepassing (met staalname)

Geen asbest

Beschrijving	Cementering binnentoepassing (met staalname)
Omgeving	Binnen
Primaire drager	Binnenwand
Bindmiddel van materiaal	Cement
Gebondenheid op basis van bindmiddel	Hecht
Hoeveelheid (gewicht - aantal)	<ul style="list-style-type: none">• 100,00 kg - 1 stuk
Totaal gewicht	100,00 kg
Identificatiemethode	Een monstername door de asbestdeskundige met laboanalyse door een asbestlabo.
Destructieve handeling voor identificatie	Nee
Opmerking	<p>De vermelde oppervlaktes en volumes betreffen een beredeneerde schatting. Er worden geen rechten verleend aan deze oppervlaktes/volumes. De dikte is een schatting die voorkomt uit de monsterplaatsen en is daarom niet altijd representatief.</p> <p>(staal genomen van twee plaatsen)</p>

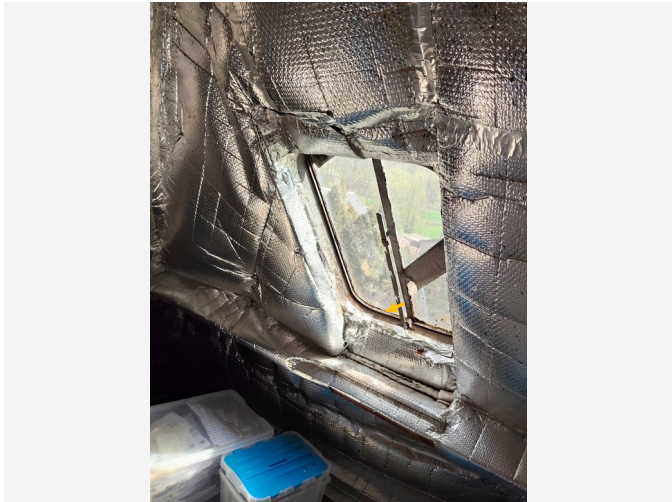
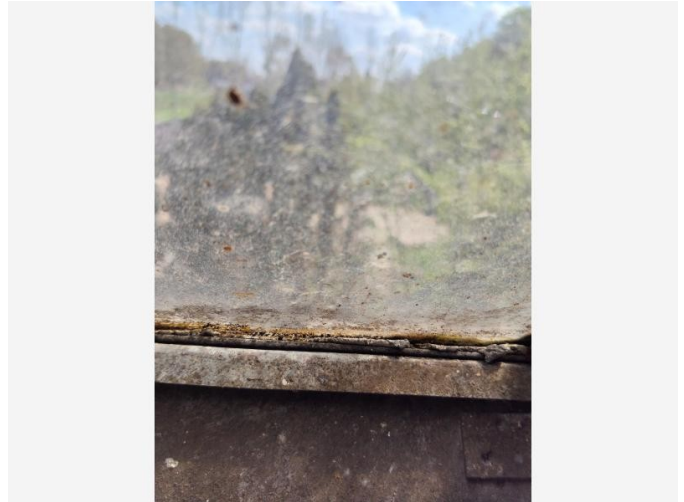
Fiche 13: Kit kozijn-glas (met staalname) aluminium raam

Geen asbest

Beschrijving	Kit kozijn-glas (met staalname) aluminium raam
Omgeving	Binnen
Primaire drager	Wandopening verticaal (raam, deur, ...)
Bindmiddel van materiaal	Kitten, mastiek, pasta
Gebondenheid op basis van bindmiddel	Hecht
Hoeveelheid (lengte - aantal)	<ul style="list-style-type: none">• 0,40 m - 2 stuks• 0,80 m - 2 stuks
Totale lengte	2,40 m
Identificatiemethode	Een monstername door de asbestdeskundige met laboanalyse door een asbestlabo.
Destructieve handeling voor identificatie	Nee
Opmerking	Het gewicht en lm is een beredeerde schatting. Er worden geen rechten verleend aan deze oppervlaktes. De dikte is een schatting die voorkomt uit de monsterplaatsen en is daarom niet altijd representatief.

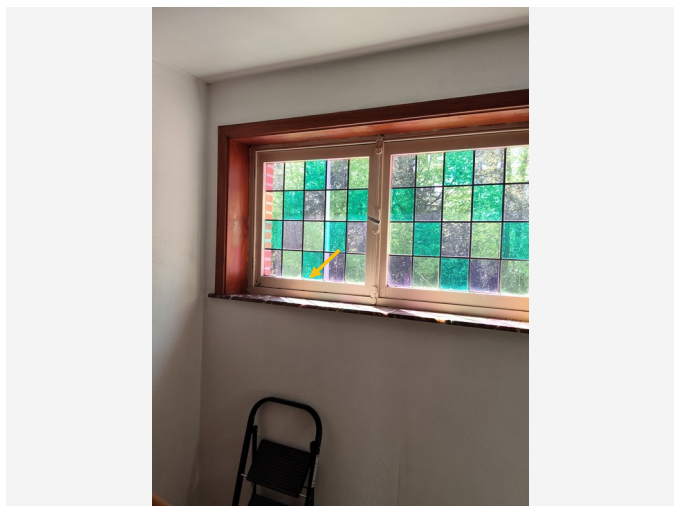
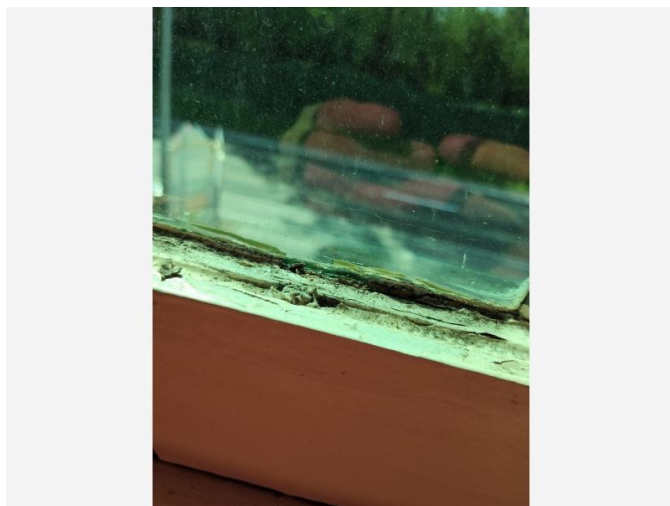
Beschrijving	Kit kozijn-glas (met staalname) houten raam
Omgeving	Grenst aan binnen- en buitenlucht
Primaire drager	Wandopening verticaal (raam, deur, ...)
Bindmiddel van materiaal	Kitten, mastiek, pasta
Gebondenheid op basis van bindmiddel	Hecht
Hoeveelheid (lengte - aantal)	<ul style="list-style-type: none"> • 0,50 m - 2 stuks • 1,00 m - 2 stuks • 2,50 m - 4 stuks • 1,00 m - 4 stuks • 2,00 m - 6 stuks • 1,00 m - 6 stuks
Totale lengte	35,00 m
Identificatiemethode	Een monstername door de asbestdeskundige met laboanalyse door een asbestlabo.
Destructieve handeling voor identificatie	Nee
Opmerking	Het gewicht en lm is een beredeneerde schatting. Er worden geen rechten verleend aan deze oppervlaktes. De dikte is een schatting die voorkomt uit de monsterplaatsen en is daarom niet altijd representatief.

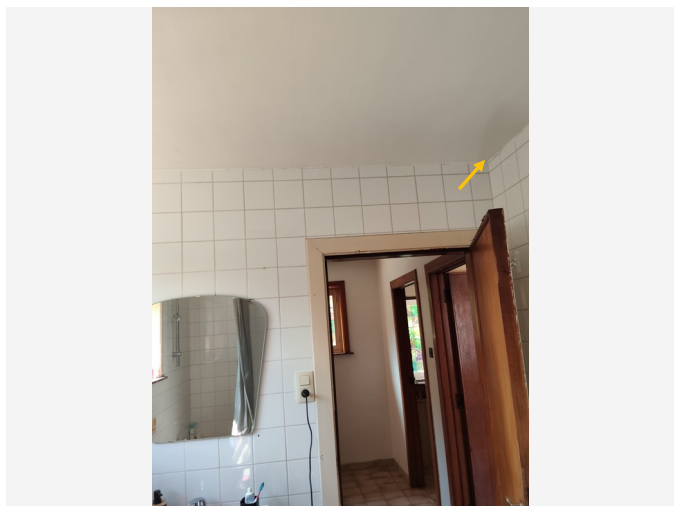
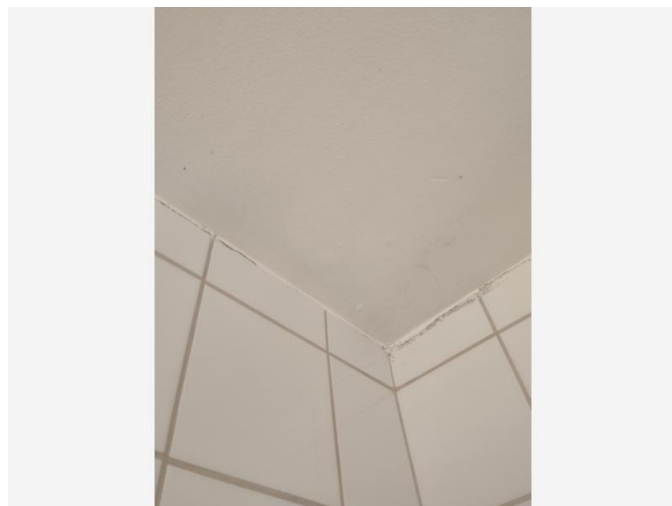
Beschrijving	Plafondpleister
Omgeving	Binnen
Primaire drager	Plafond
Bindmiddel van materiaal	Gips - kalk
Gebondenheid op basis van bindmiddel	Niet-hechtgebonden
Hoeveelheid (oppervlakte - dikte - aantal)	• 50,00 m ² - 1,00 cm - 1 stuk
Totaal volume	0,50 m ³
Identificatiemethode	Een monstername door de asbestdeskundige met laboanalyse door een asbestlabo.
Destructieve handeling voor identificatie	Nee
Opmerking	<p>Volgens het inspectieprotocol is een monstername van het pleisterwerk verplicht om dit te identificeren als niet-asbesthoudend.</p> <p>Locatie staalnames: individuele ruimte: geen pleisterwerk / natte ruimte: badkamer / stookplaats: Geen pleisterwerk/ traphal: gelijkvloers</p> <p>De vermelde oppervlaktes en volumes betreffen een beredeneerde schatting. Er worden geen rechten verleend aan deze oppervlaktes/volumes. De dikte is een schatting die voorkomt uit de monsterplaatsen en is daarom niet altijd representatief.</p>

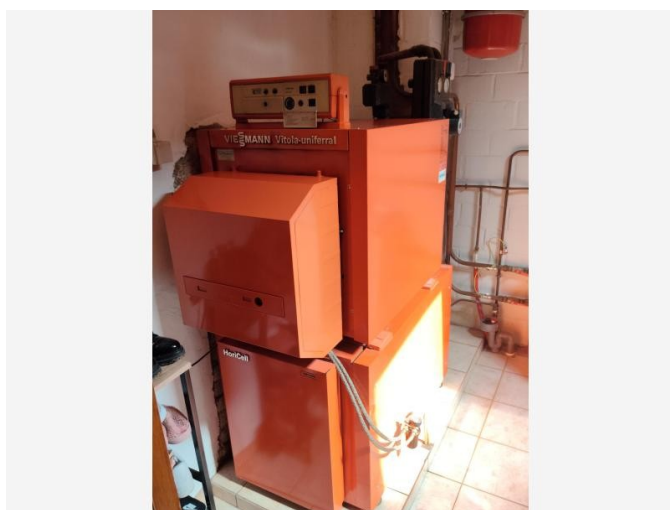
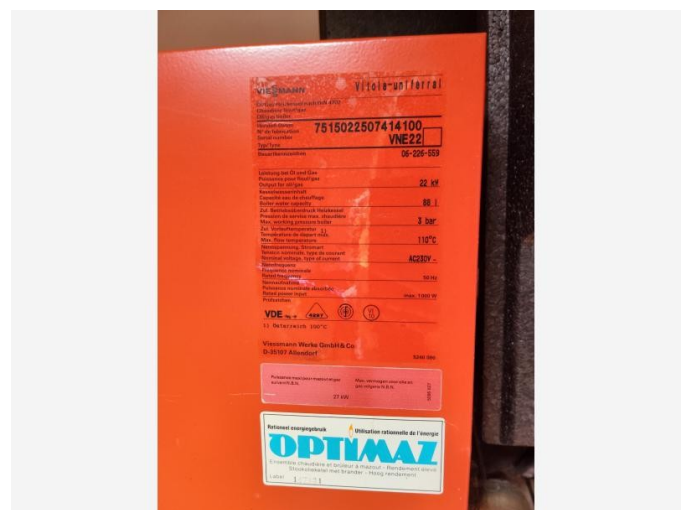
Beschrijving	Notitie	Terug te vinden op plannen
Fiche 21: Onderdak plat dak (niet waarneembaar)	onderdak (niet waarneembaar) in het inspectie gebied. Bij werken is het aan te raden dit eerst te laten onderzoeken.	Plan 1.7: Plan dak
Fiche 22: Materialen aan de stookketel (Viessmann)	De stookketel dateert van de jaren '90 (zie 5e cijfer serienummer bij Viessmann). Het is mogelijk dat in de ketel asbesthoudende materialen aanwezig zijn die niet waarneembaar zijn zonder demontage. Het is aan te raden bij (verwijderings)werken aan de ketel dit eerst te laten onderzoeken.	-

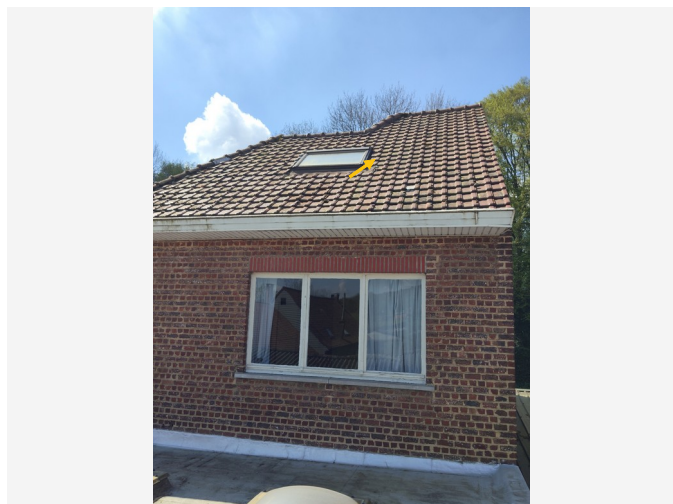
Beschrijving	Notitie	Terug te vinden op plannen
Fiche 23: onderdak schuin dak (niet aanwezig)	onderdak (niet aanwezig) in het inspectie gebied.	Plan 1.7: Plan dak
Fiche 24: liftinfrastructuur (niet aanwezig)	liftinfrastructuur (niet aanwezig) in het inspectie gebied.	-
