Asbestinventarisatetest

Tramstraat 38/0001, 9070 Destelbergen

Attestnummer : **20260326-000368.000**

Uitgegeven op : **26.03.2026**

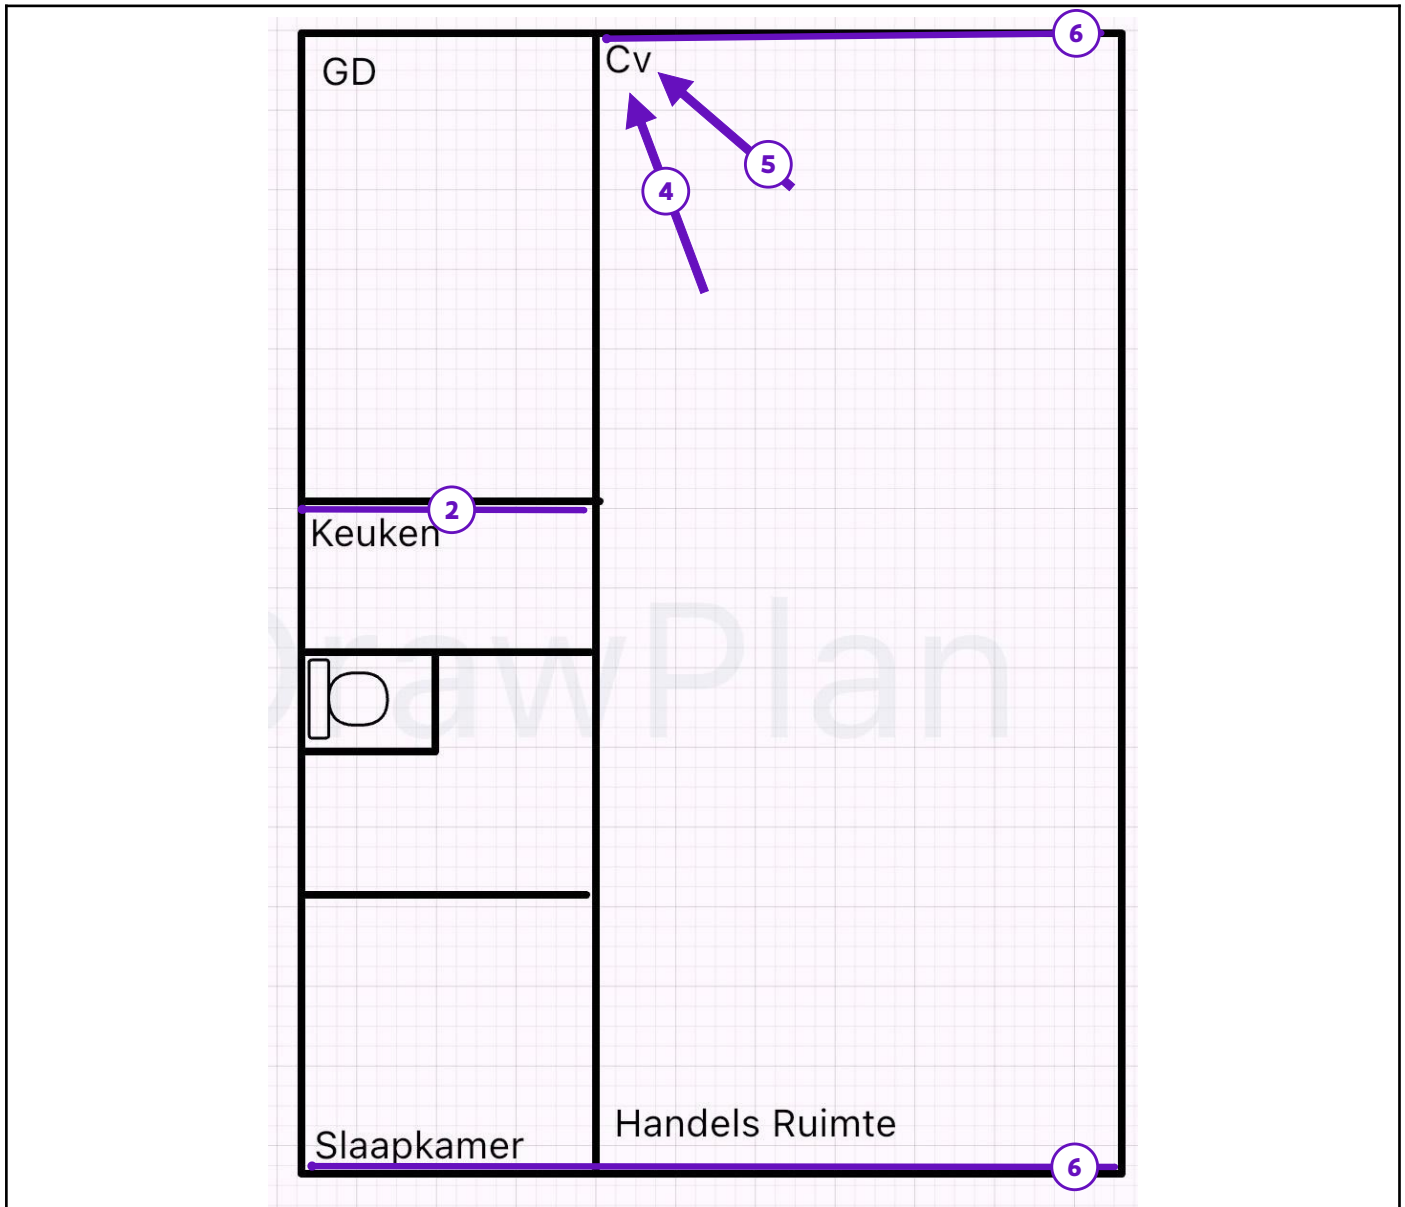
Plan 1.1: Glv

| Beschrijving | Type | Actie |
|--|---|---|
| 6. Kit niet verdacht (visueel vastgesteld) | Overige ruimte of materiaal | - |

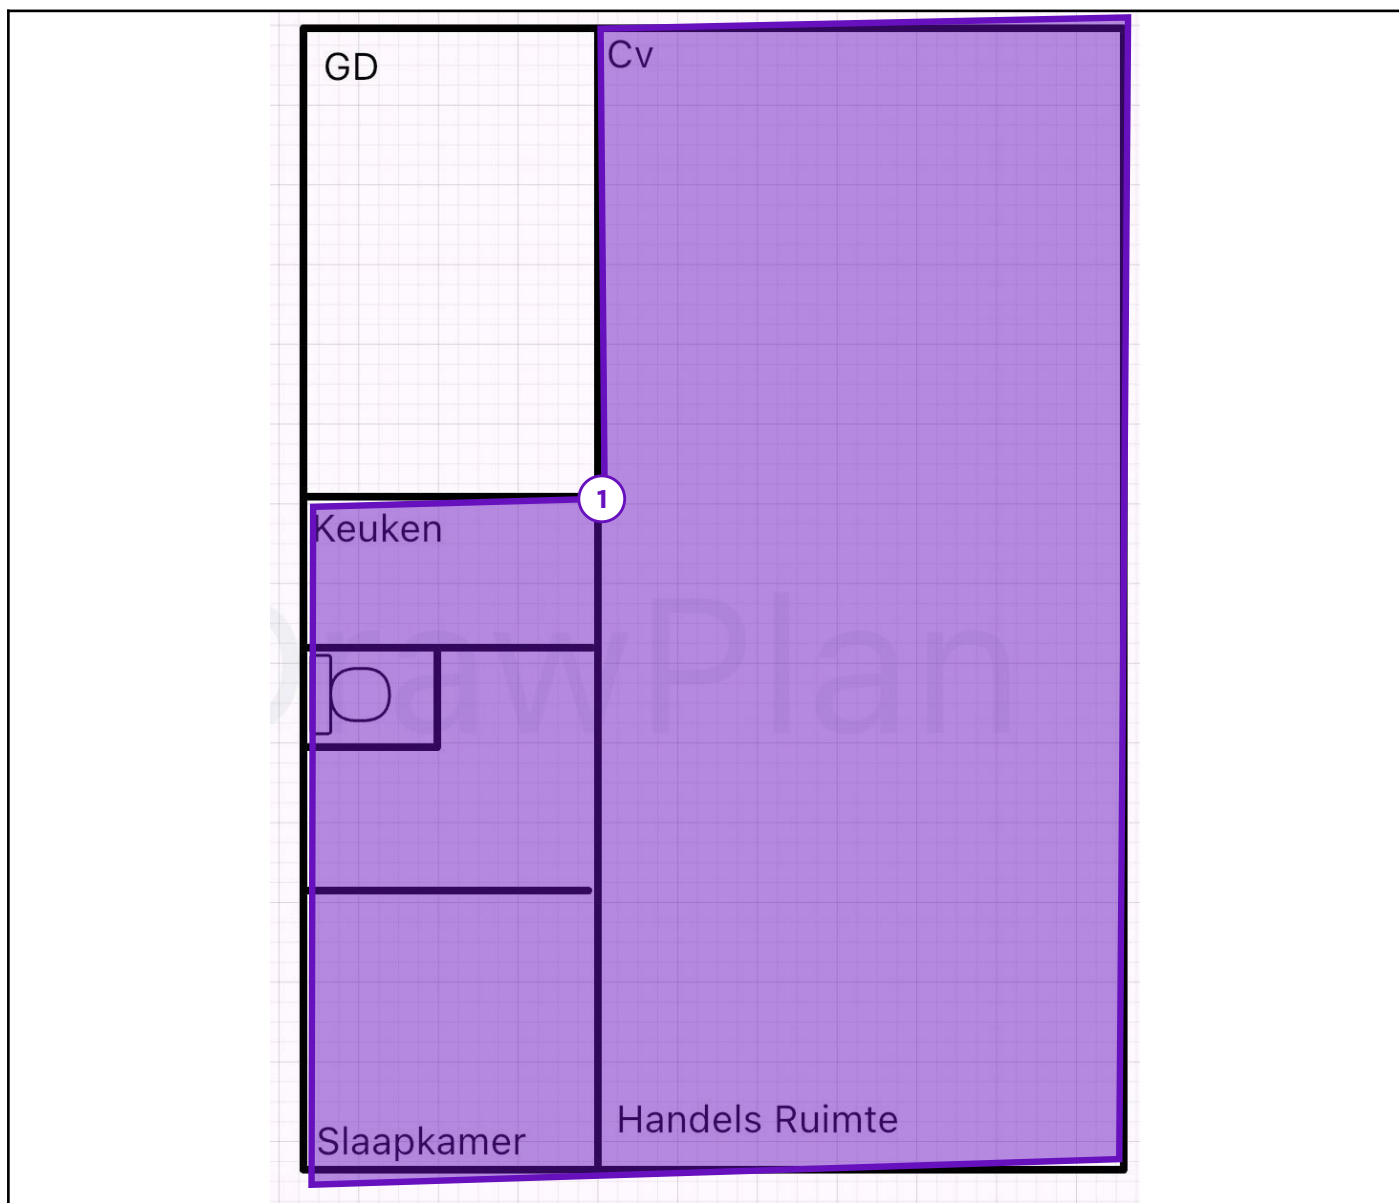
Plan 1.2: Glv

| Beschrijving | Type | Actie |
|---|---|---|
| 1. Valse plafonds | Advies | - |
