# Asbestinventarisatetest

Kattebroekstraat 124, 1700 Dilbeek

Attestnummer : 20260424-000099.000

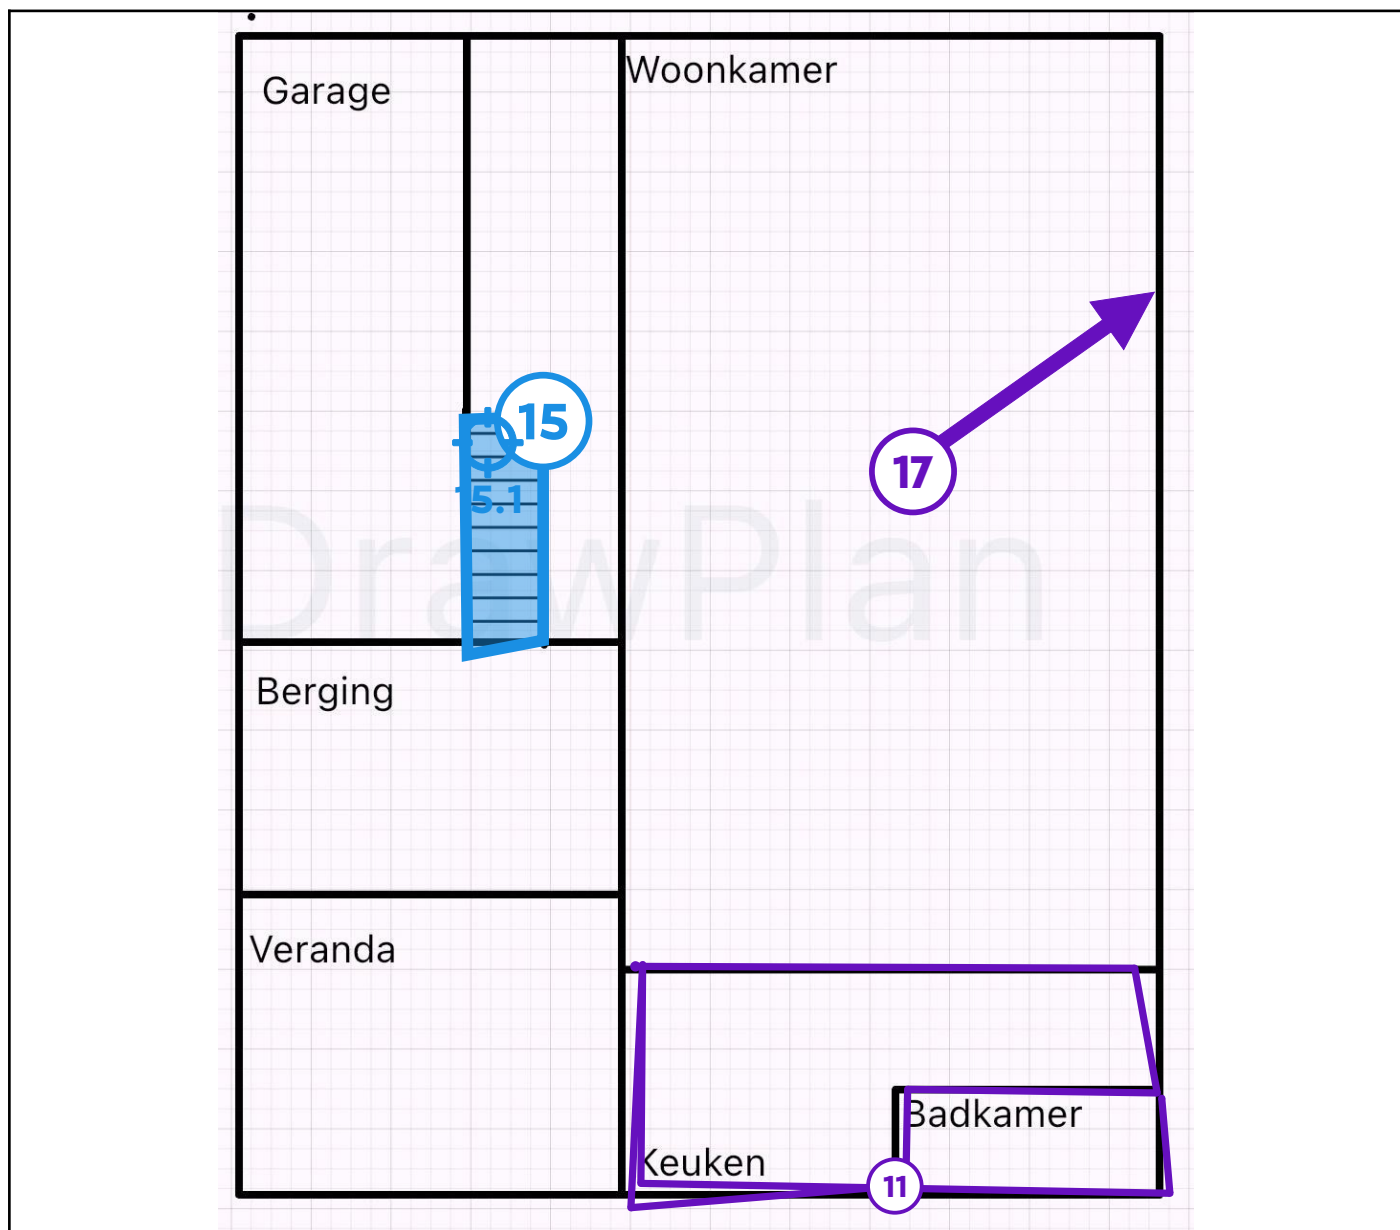
## Plan 1.2: Glv

Beschrijving	Type	Actie
11. Tegellijm niet zichtbaar	Advies	-
15. Vinylvloer met kartonlaag losliggend	Geen asbest	-
15.1 Code: 02	Puntmonster	-
17. Kachelkoord (visueel niet verdacht)	Overige ruimte of materiaal	-

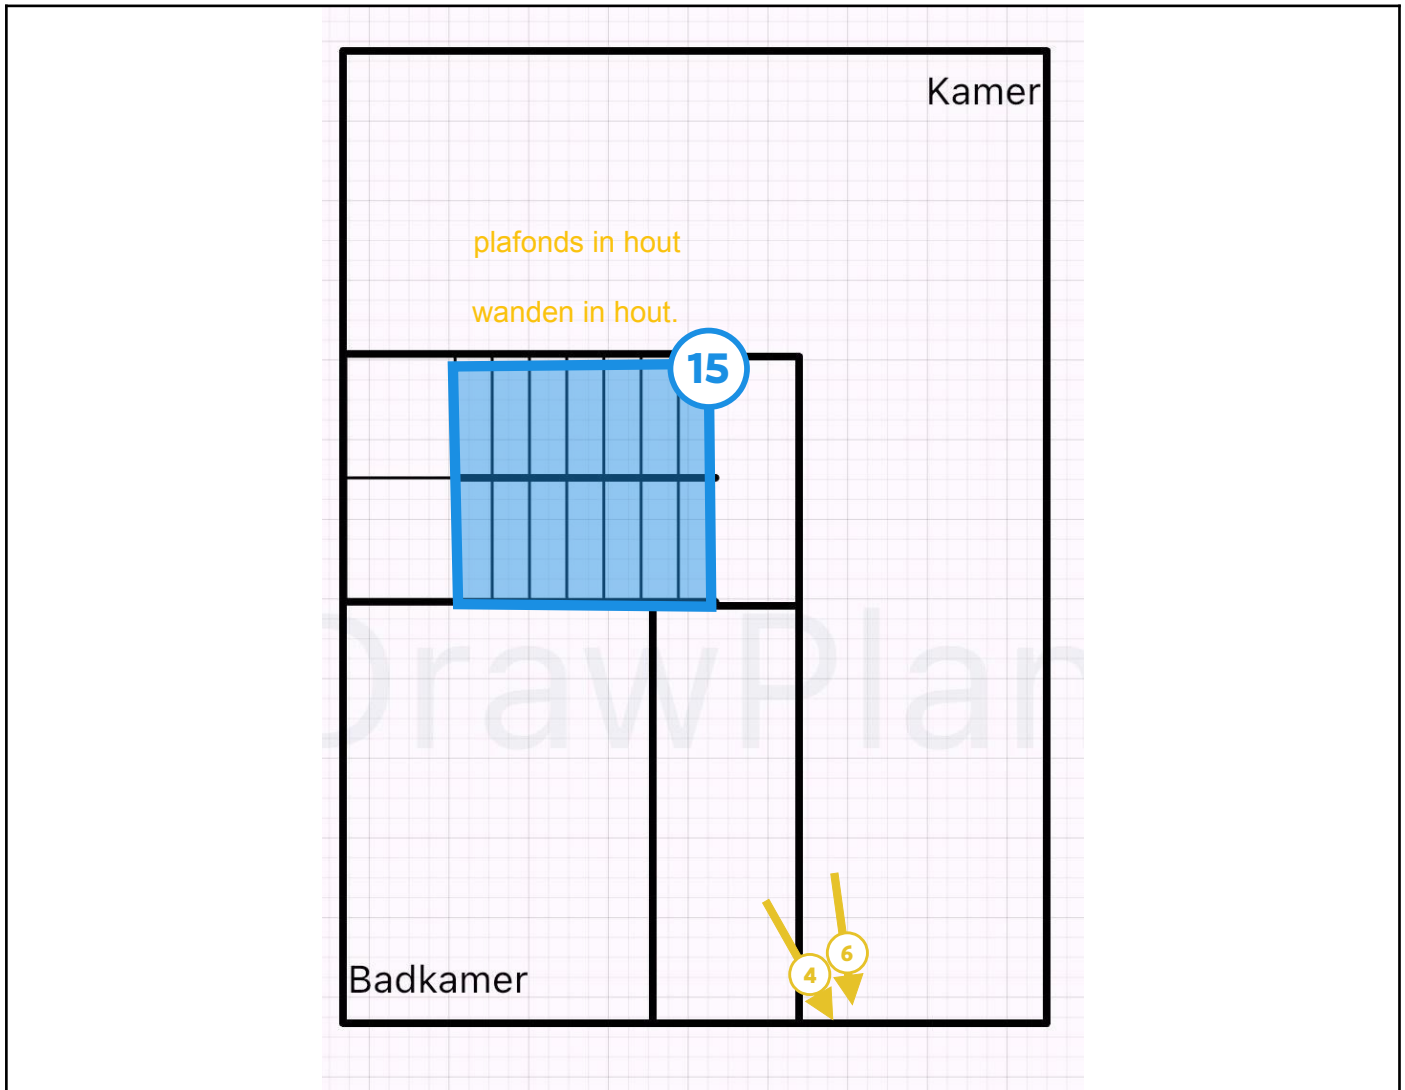
## Plan 1.3: Vd2

Beschrijving	Type	Actie
4. Bakeliet toep.(schakelaars-stopcontact.-verdeel dozen-radiatorknoppen)	Asbestmateriaal	Zorgvuldig beheren
6. Massal plaat	Asbestmateriaal	Zorgvuldig beheren
8. Valse wanden	Advies	-
10. Valse plafonds	Advies	-
15. Vinylvloer met kartonlaag losliggend	Geen asbest	-

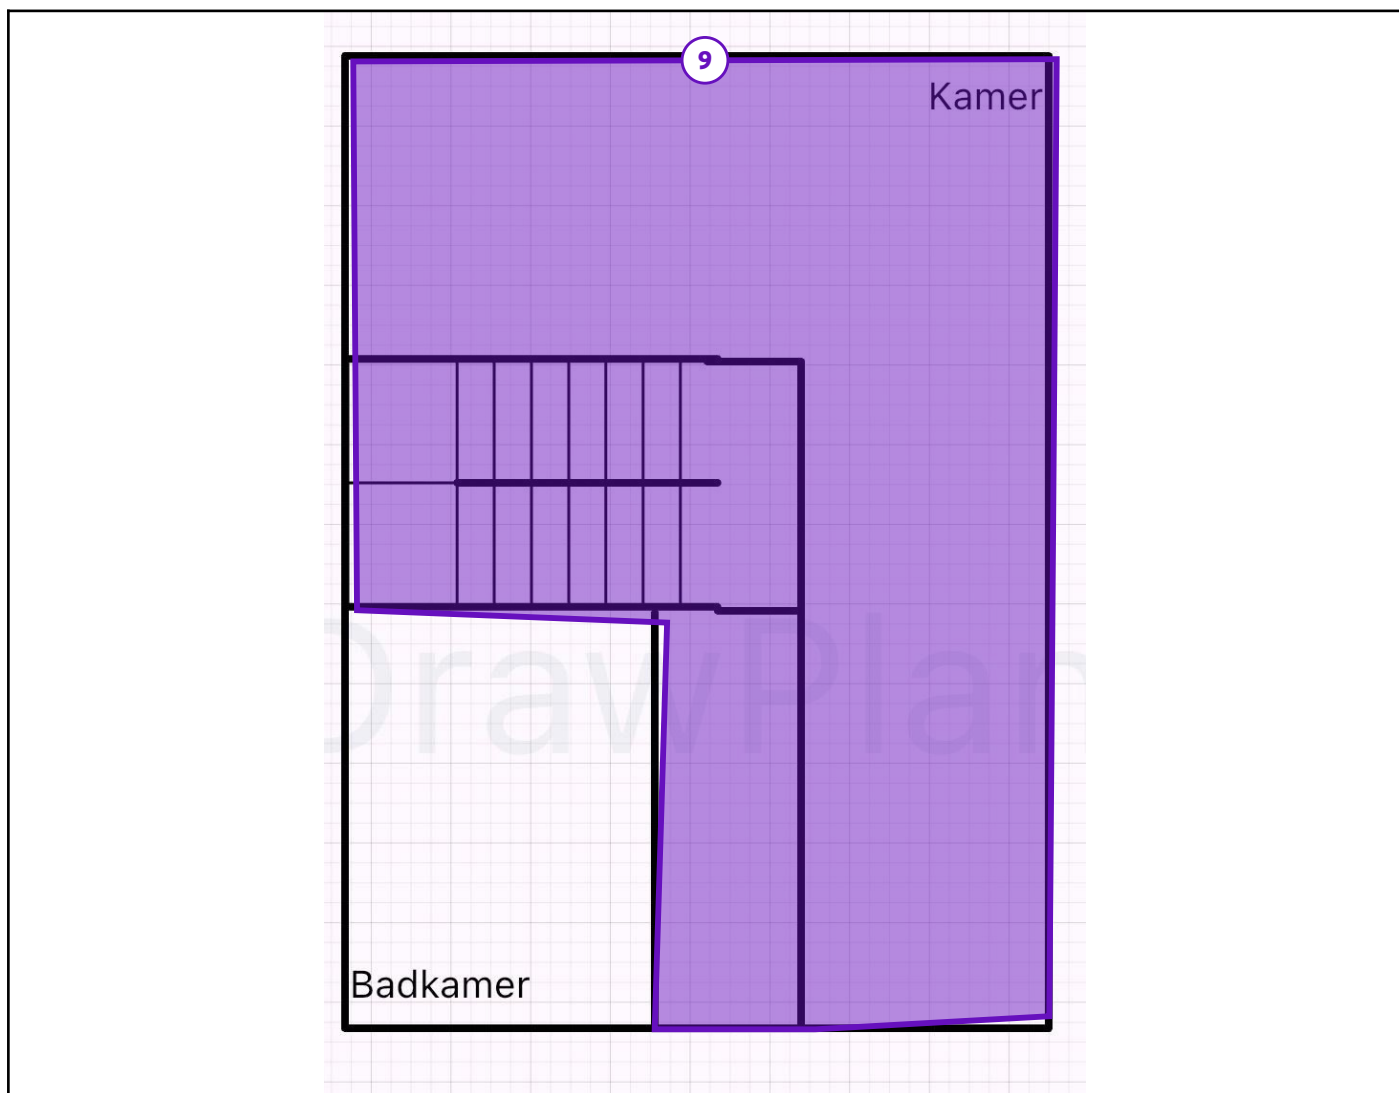
## Plan 1.4: Vd2

Beschrijving	Type	Actie
9. Vinylvloer niet verdacht	Advies	-

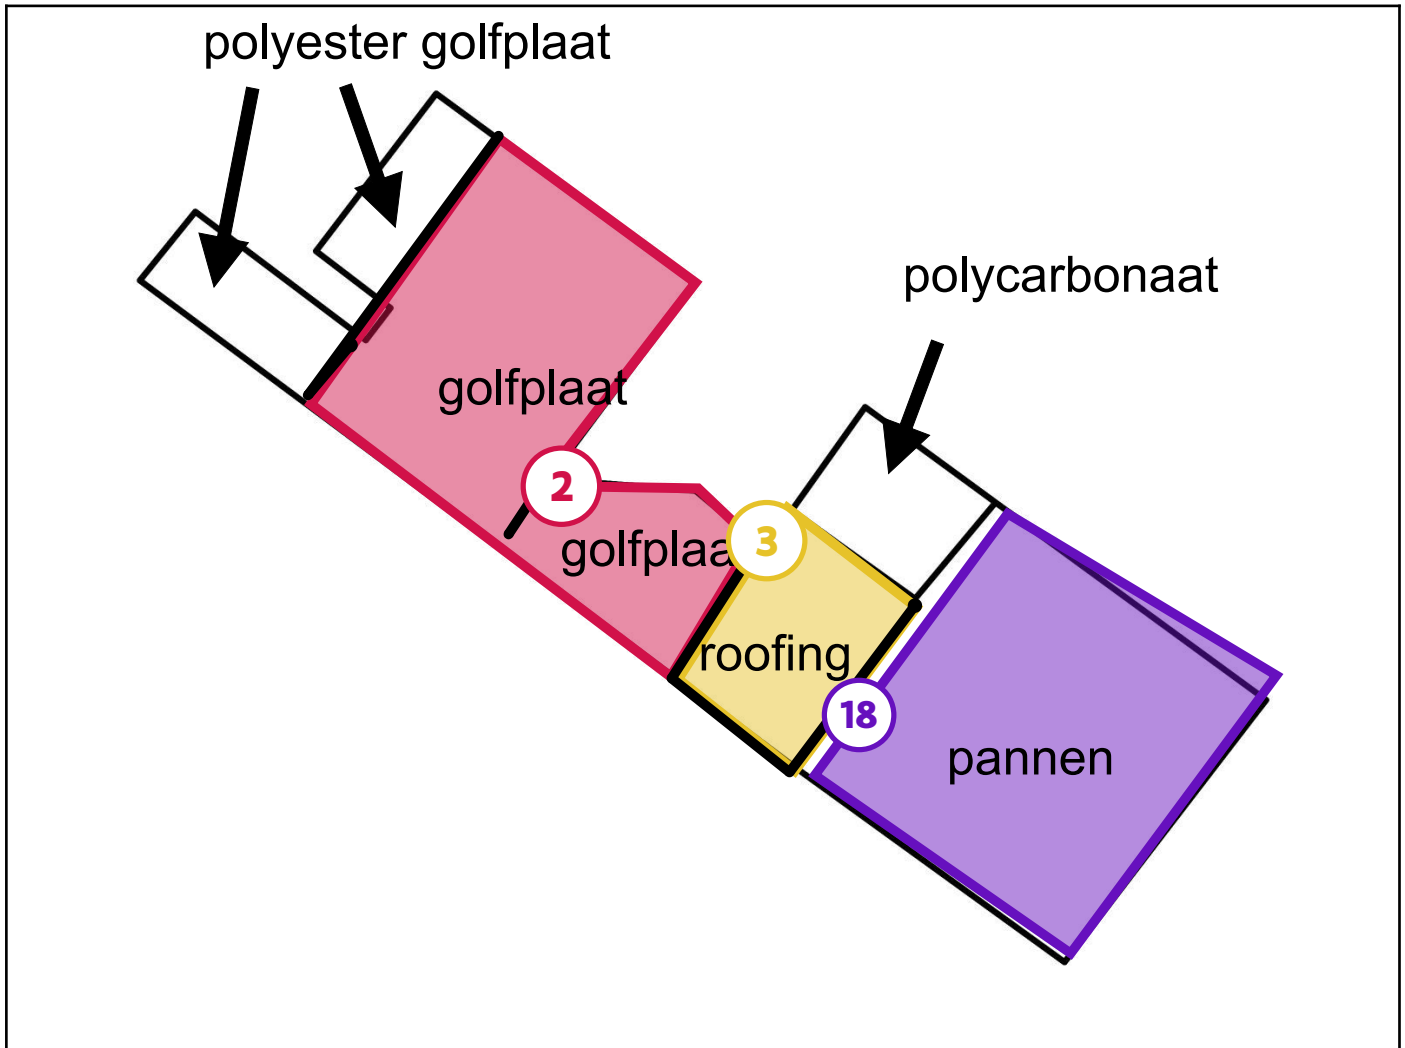
## Plan 1.5: Hoofdgebouw dak

Beschrijving	Type	Actie
2. Golfplaten visueel vastgesteld (zonder staal)	Asbestmateriaal	Dringend verwijderen
3. Roofing (zonder staalname: kans lekkage)	Asbestmateriaal	Zorgvuldig beheren
18. Onderdak niet verdacht	Overige ruimte of materiaal	-

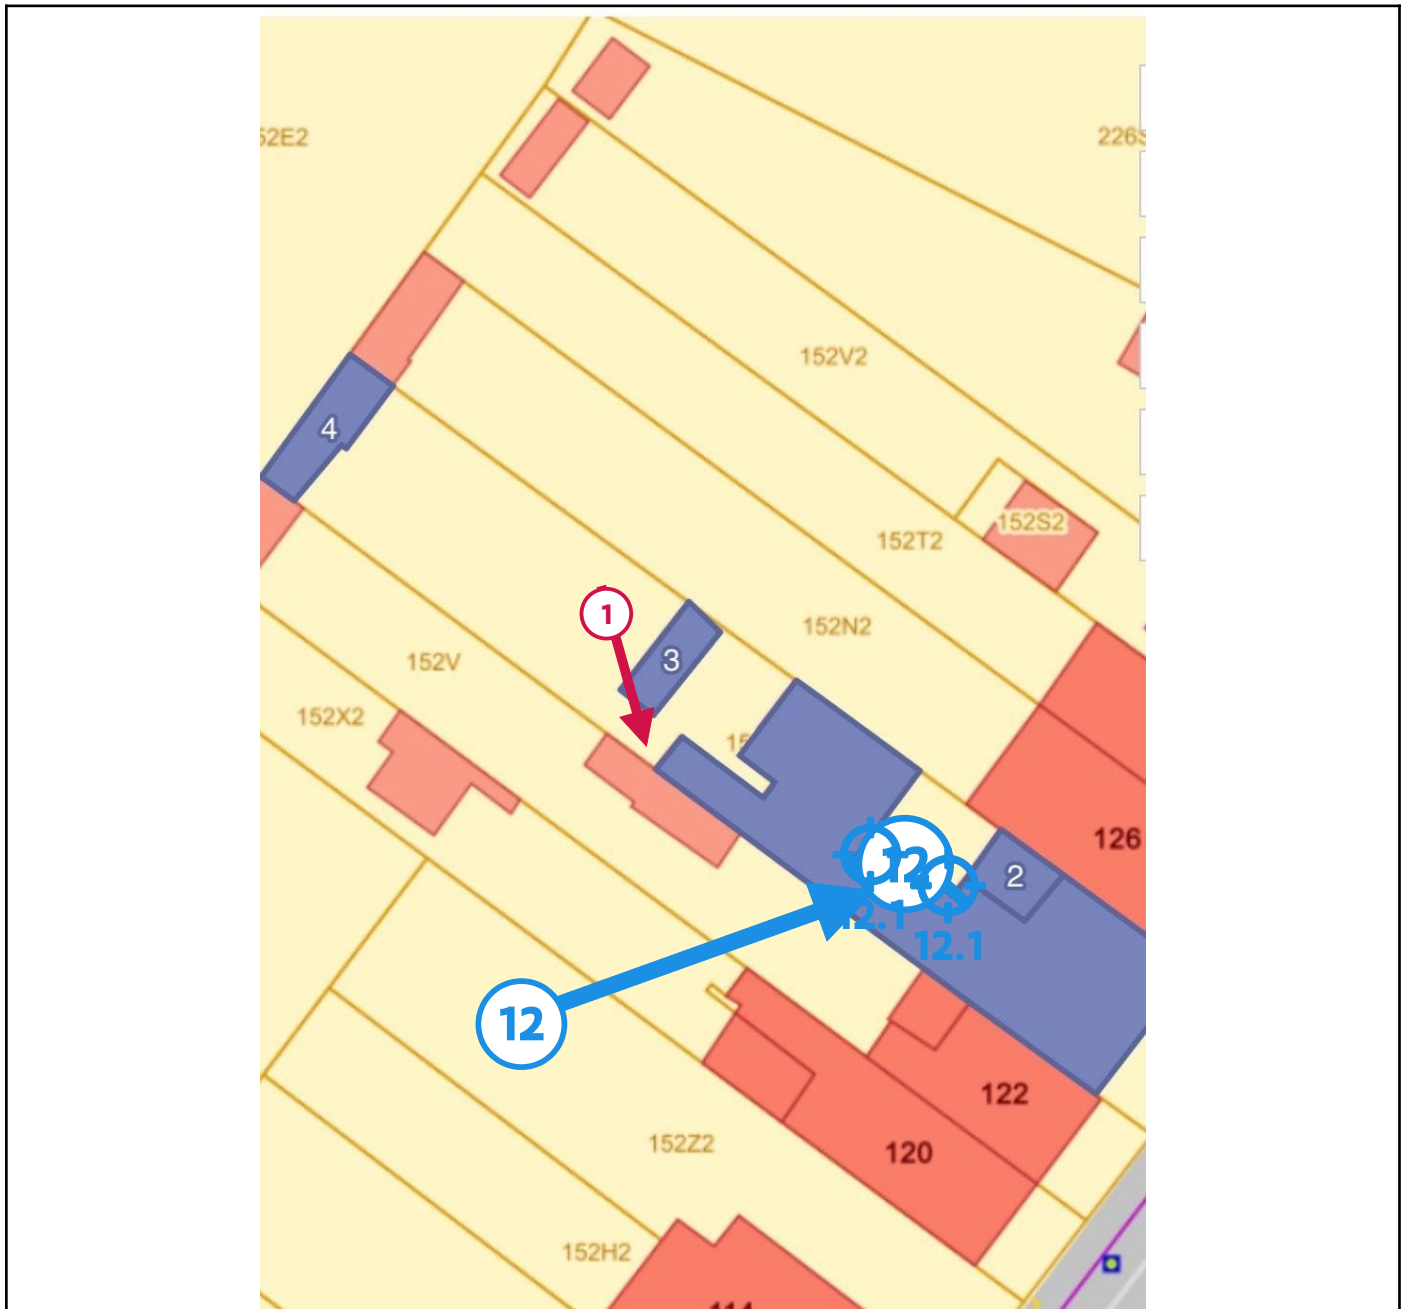
## Plan 1.6: Boven aanzicht perceel

Beschrijving	Type	Actie
1. Asbestcement afval	Asbestmateriaal	Dringend verwijderen
12. Cementering buiten (met staalname)	Geen asbest	-
12.1 Code: 03	Mengmonster	-

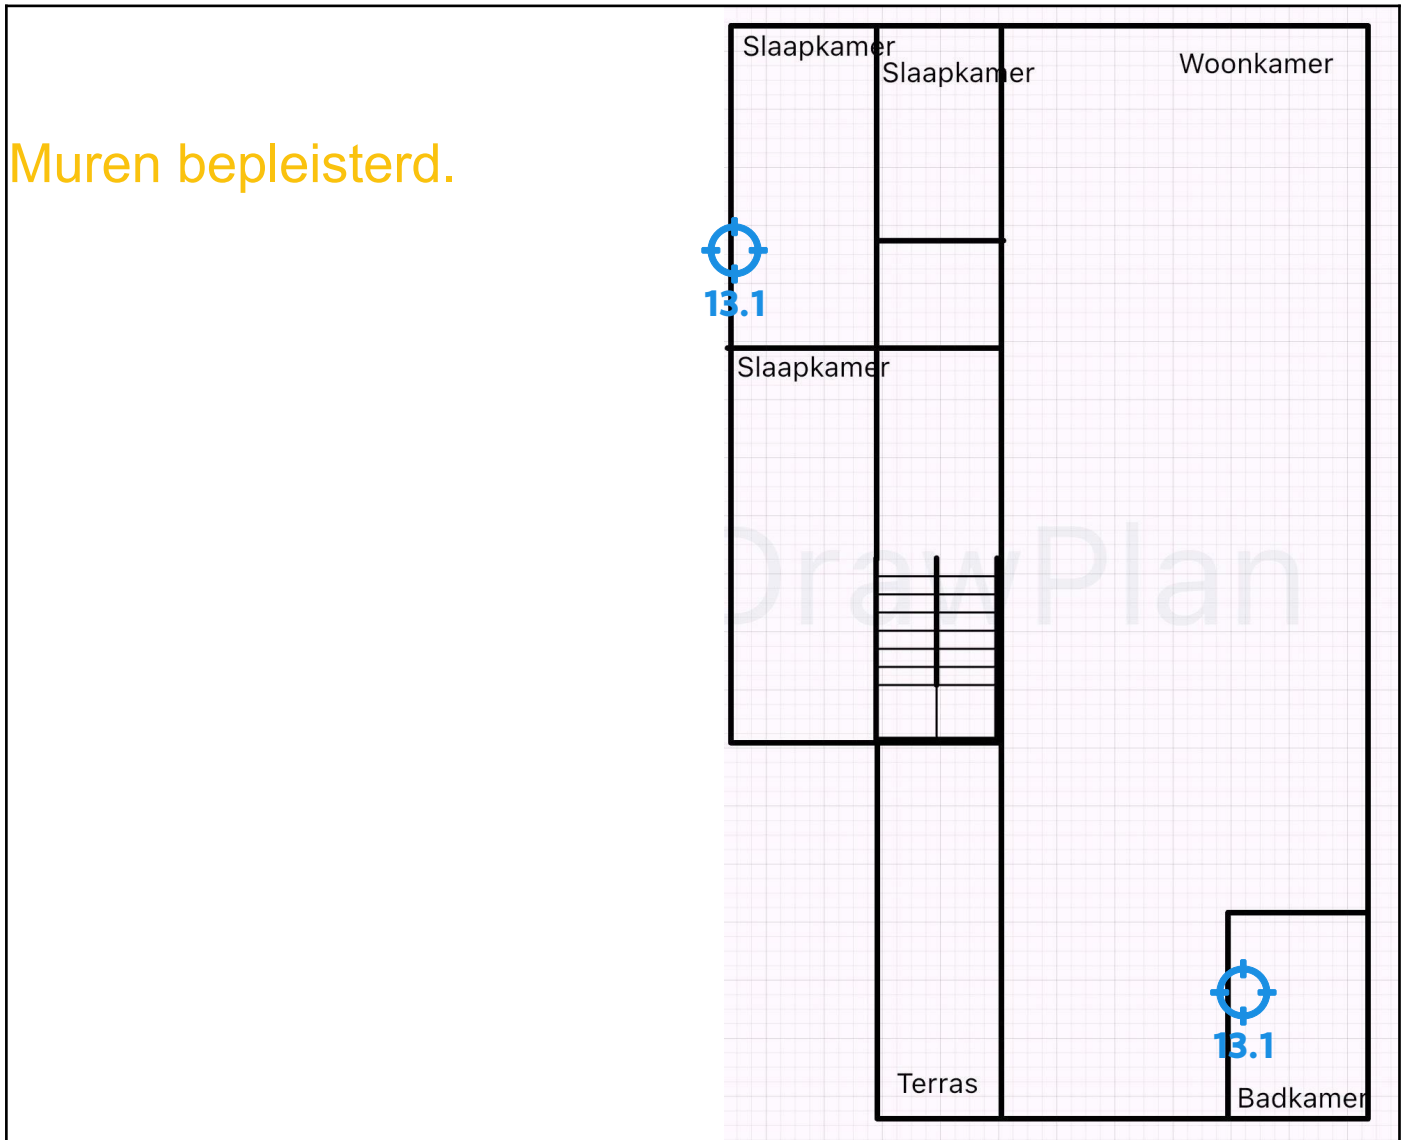
## Plan 1.8: Vd1

Beschrijving	Type	Actie
13. Muurpleister	Geen asbest	-
13.1 Code: 01	Mengmonster	-

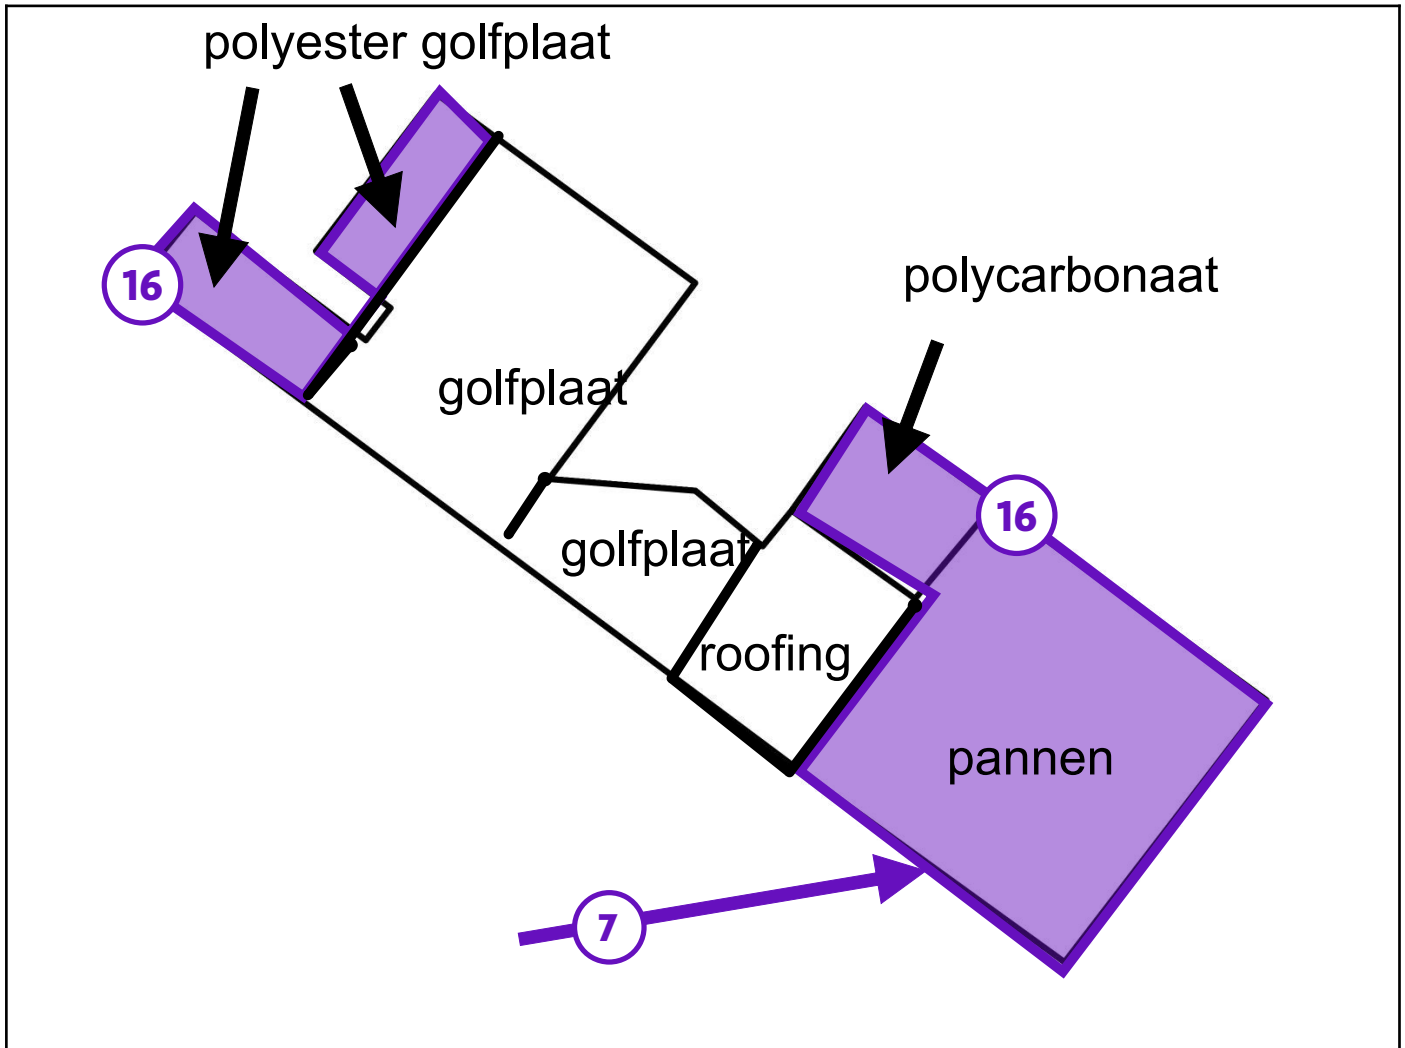
## Plan 1.9: Hoofdgebouw dak

Beschrijving	Type	Actie
7. Schouw op het dak (beperkingsschouw)	Beperking	-
16. Dakbedekking niet verdacht.	Overige ruimte of materiaal	-

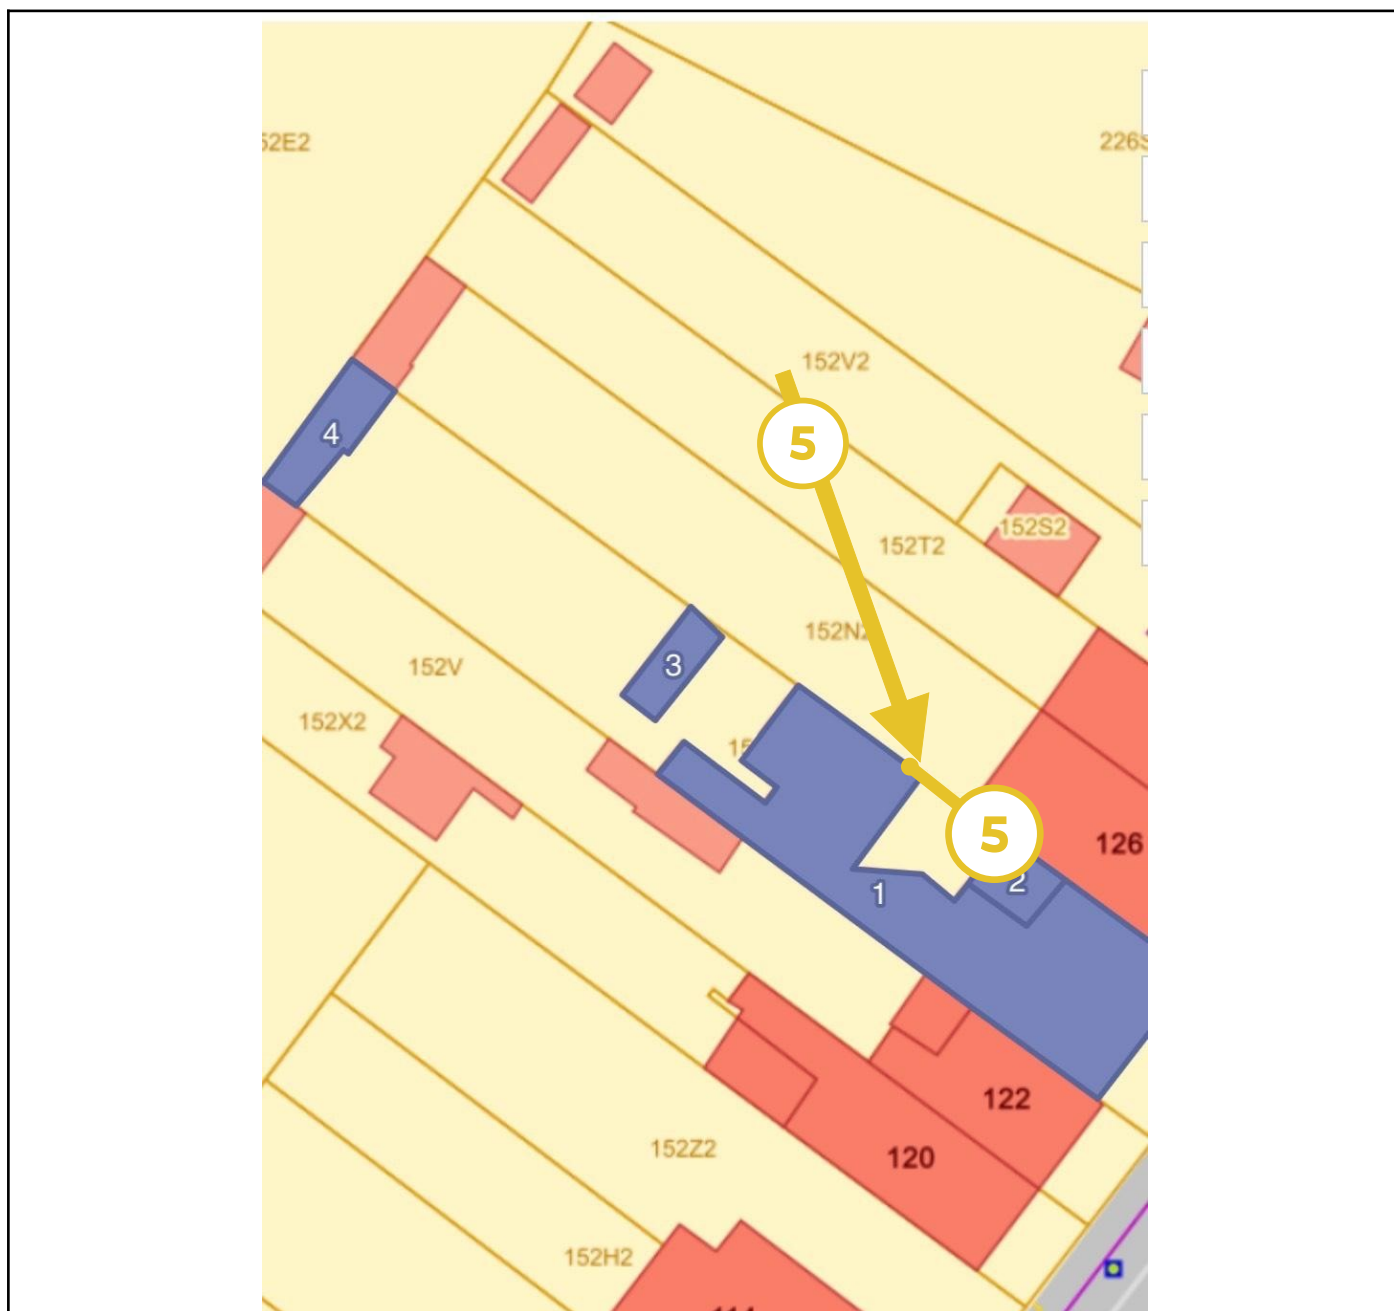
## Plan 1.10: Boven aanzicht perceel

Beschrijving	Type	Actie
5. Dekstenen (visueel vastgesteld)	Asbestmateriaal	Zorgvuldig beheren

- Eenvoudige handelingen: mag via doe-het-zelf of door werknemer(s) met opleidingsattest eenvoudige handelingen  
EH via doe-het zelf : De dekstenen kunnen voorzichtig losgebeiteld worden , extra bevochtigen om stof te voorkomen Standaard dragen van de nodige wegwerp beschermingsmiddelen FFP 3 masker , handschoenen en tyvec CAT III type 5-6 , afspoelbaar schoeisel Verpakken in dubbel plastic folie , sluit luchtdicht af en breng naar het containerpark als hechtgebonden asbestafval. Voor hechtgebonden toepassingen: Bij verwijdering door doe-het-zelf moet men dit afval dubbel en luchtdicht verpakt aandienen bij het gemeentelijk recyclagepark. Men raadpleegt best op voorhand de voorwaarden van het recyclagepark. Zie ook link Zie <https://ovam.vlaanderen.be/wie-mag-wat-verwijderen> <https://ovam.vlaanderen.be/voorzorgsmaatregelen-bij-asbestverwijdering> <https://ovam.vlaanderen.be/asbestafval-afvoeren> Zie ook wetgevend kader (website van de OVAM en CODEX boek VI titel 3).

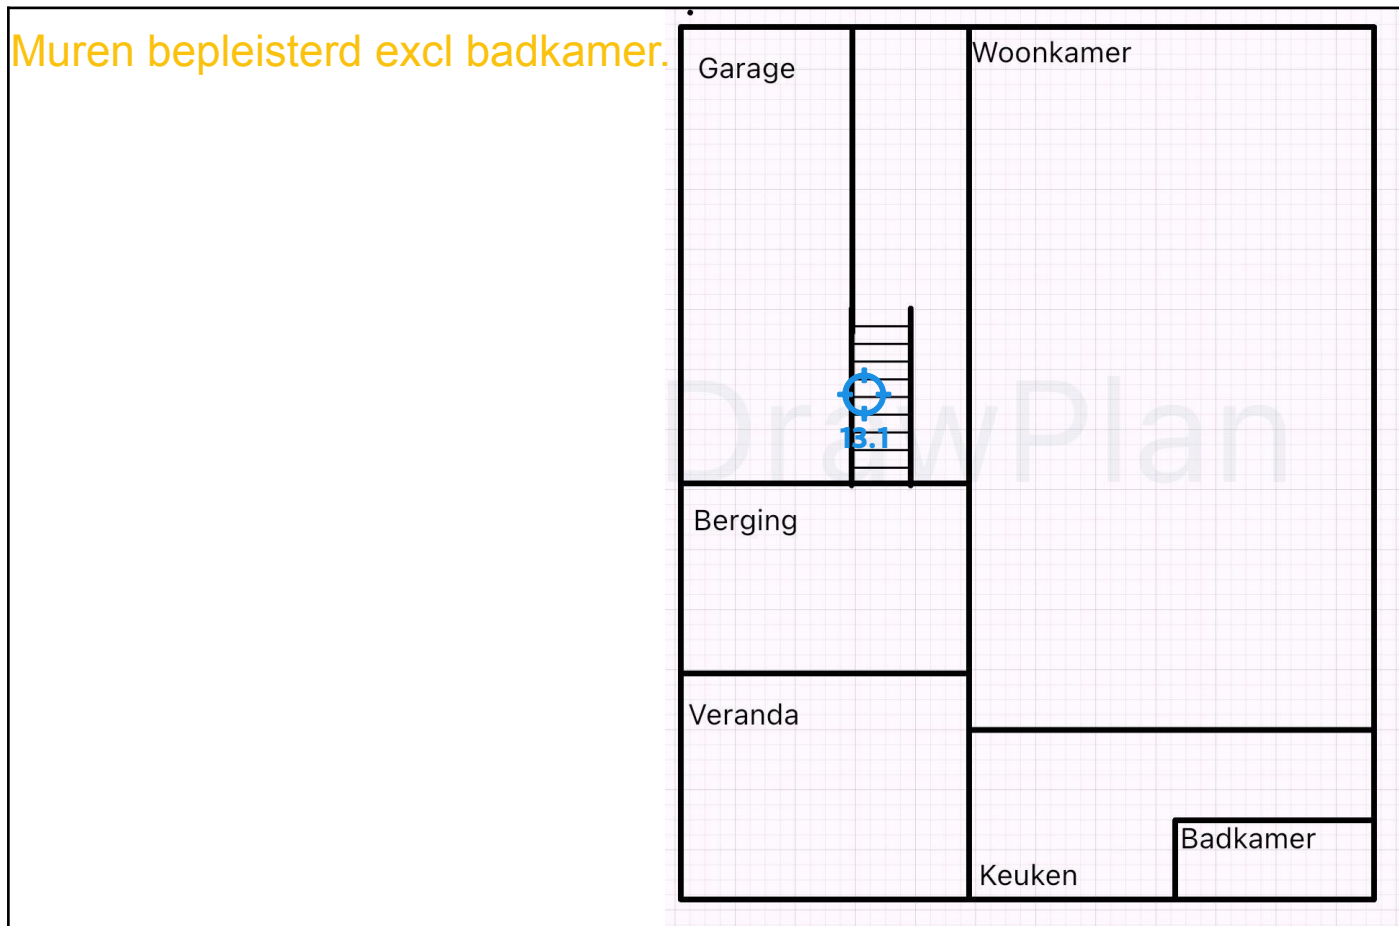
## Plan 1.11: Glv

Beschrijving	Type	Actie
13. Muurpleister	Geen asbest	-
13.1 Code: 01	Mengmonster	-

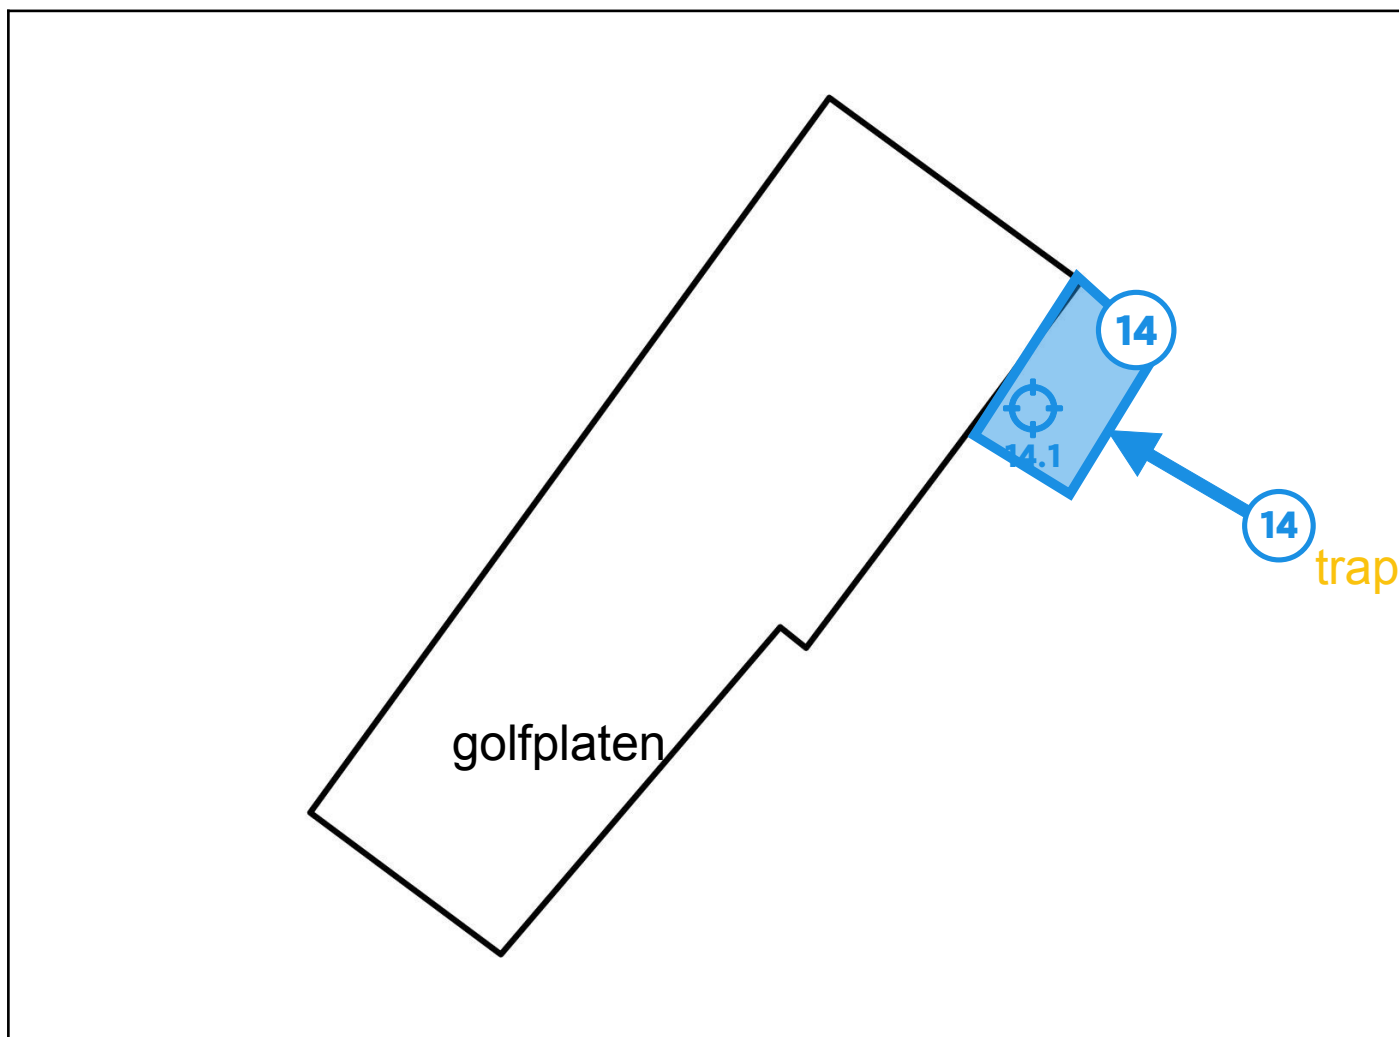
## Plan 3.1: Tuinhuis dak

Beschrijving	Type	Actie
14. Roofing trap (met staalname)	Geen asbest	-
14.1 Code: 04	Puntmonster	-
