# Asbestinventarisatetest

Kattestraat 55A, 9450 Haaltert

Attestnummer : 20251128-000178.000

Uitgegeven op : 28.11.2025

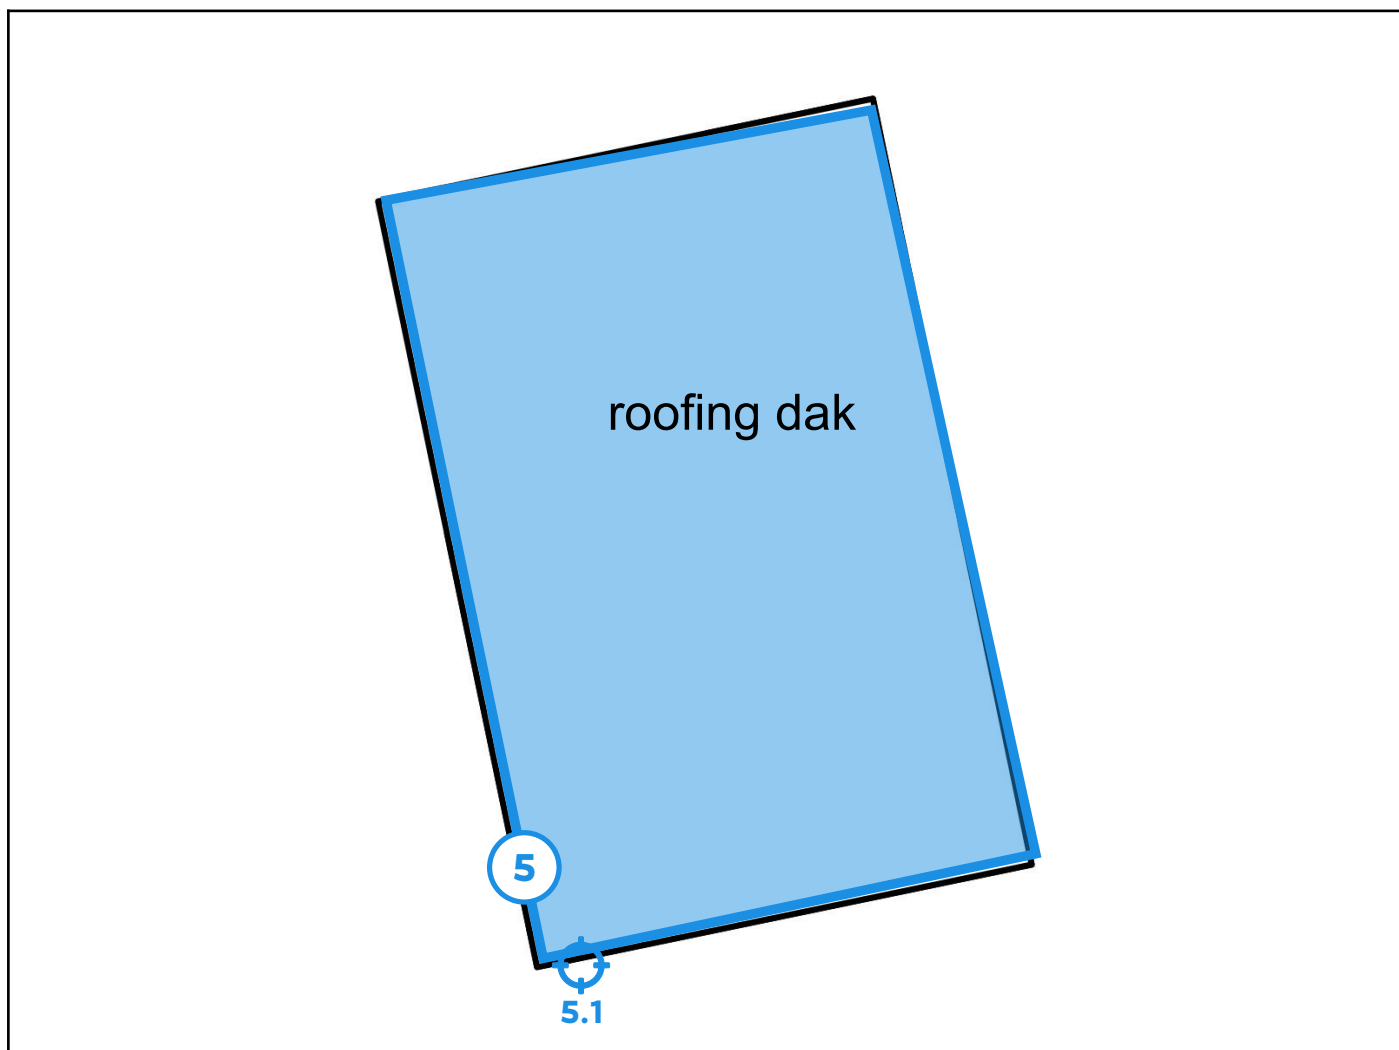
## Plan 2.2: Tuinhuis plan dak

Beschrijving	Type	Actie
5. roofing dak	Geen asbest	-
5.1 Code: mm03	Puntmonster	-

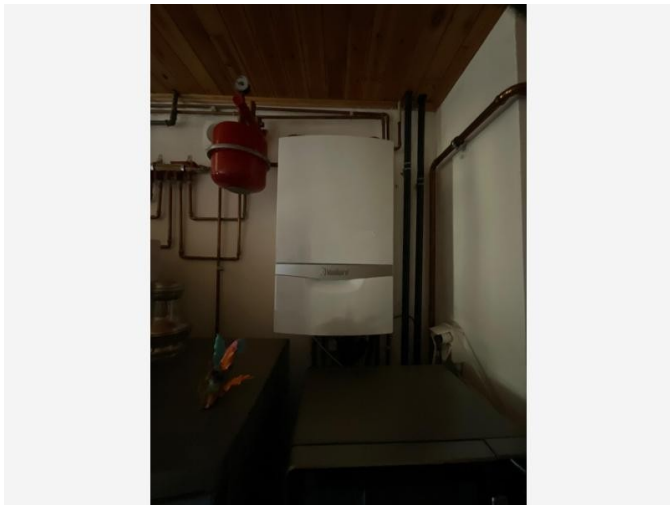
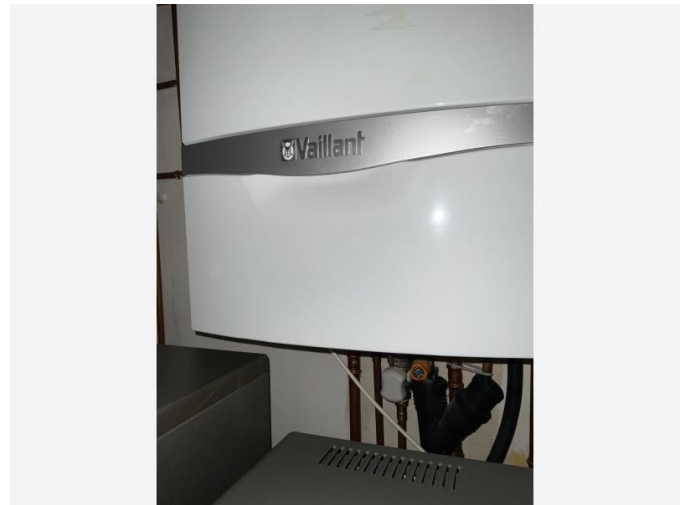
## Fiche 7: Ketel van na 2001

Beschrijving	Notitie	Terug te vinden op plannen
Fiche 7: Ketel van na 2001	Deze ketel is van na 2001 en kan dus geen asbest verdachte materialen bevatten.	Plan 1.1: Hoofdgebouw plan gvl
Fiche 8: Schouw type: inox	Dit schouw type is niet asbest verdacht. (Deze zijn steekproefsgewijs vastgesteld en kunnen, indien de vastelling dit niet toeliet, geen uitspraak doen over de volledige schouw. )	Plan 1.2: Hoofdgebouw plan 1e
Fiche 9: Dak type: pannen	Dit dak type is niet asbest verdacht.	Plan 1.3: Hoofdgebouw plan dak
Fiche 10: mastiek type: siliconen	-	-
