Asbestinventarisatetest

Waaienberg 102, 9500 Geraardsbergen

Attestnummer : 20260504-000182.000

Niet-asbestveilig

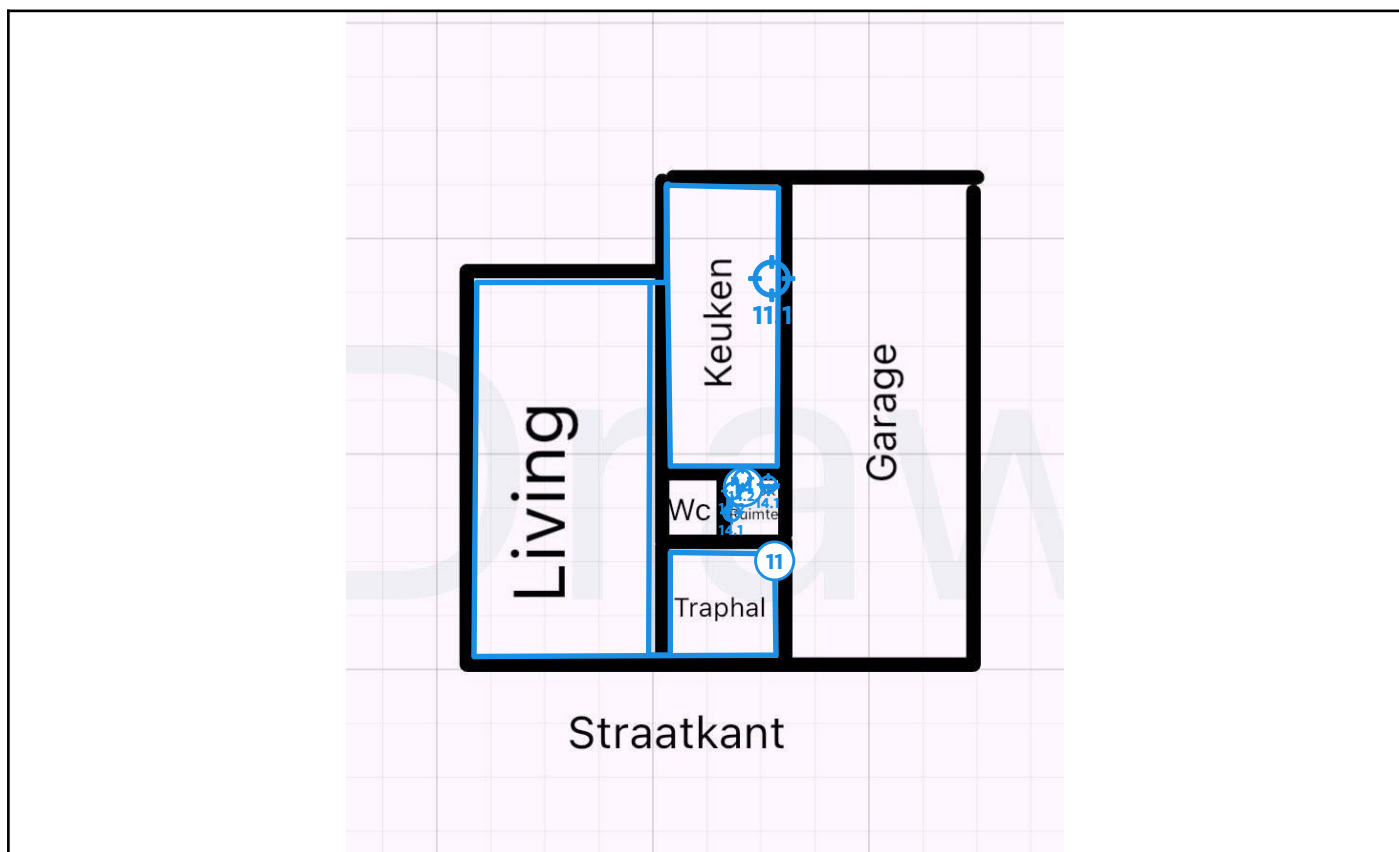
Plan 1.2: Woning plan GLV kopie

Beschrijving	Type	Actie
11. Muurpleister	Geen asbest	-
11.1 Code: 01	Mengmonster	-
14. Leidingisolatie: verdacht bocht/recht (staalname)	Geen asbest	-
14.1 Code: 06	Mengmonster	-
14.2 Code: 07	Mengmonster	-

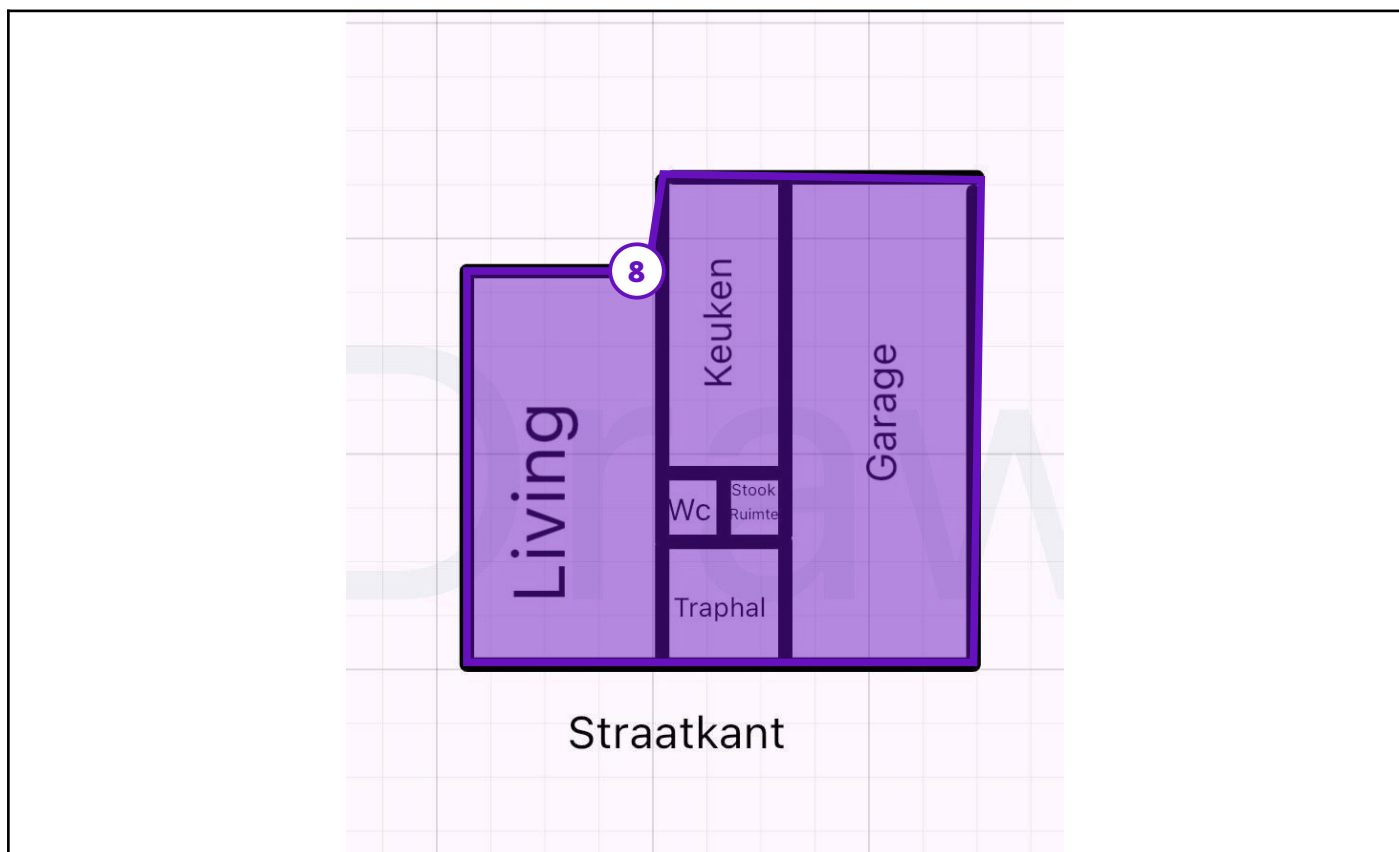
Plan 1.3: Woning plan GLV kopie

Beschrijving	Type	Actie
8. Valse plafonds	Advies	-

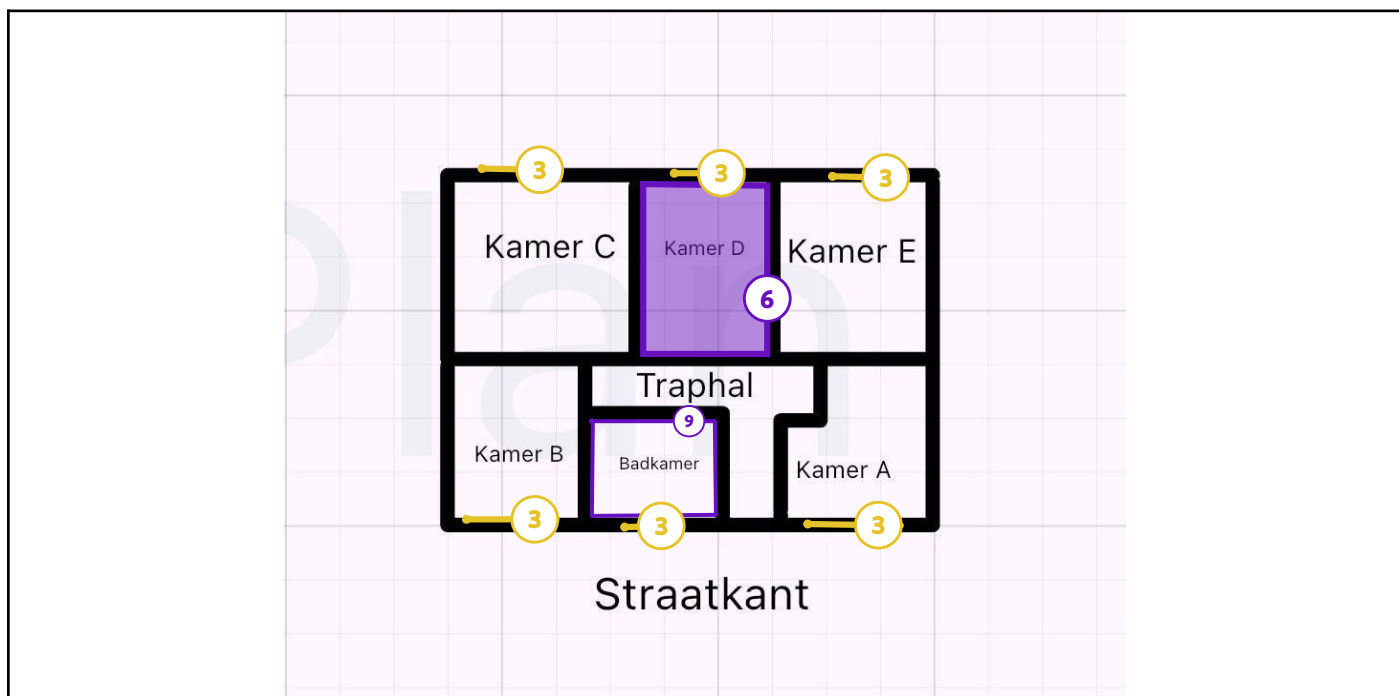
Plan 1.7: Woning plan +1 kopie

Beschrijving	Type	Actie
3. Venstertablet/deurdorpel binnen (massal)	Asbestmateriaal	Zorgvuldig beheren
6. Materiaal in opslag	Beperking	-
9. Tegellijm niet zichtbaar	Advies	-

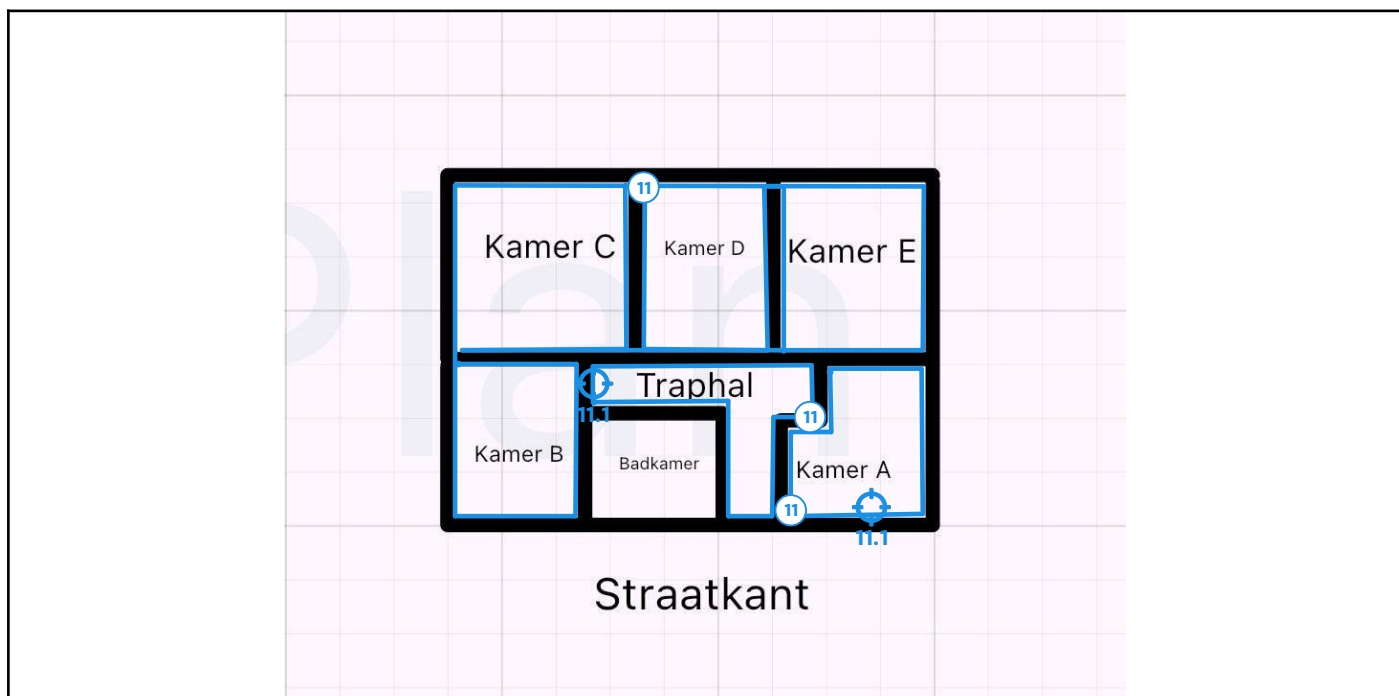
Plan 1.8: Woning plan +1 kopie

Beschrijving	Type	Actie
11. Muurpleister	Geen asbest	-
11.1 Code: 01	Mengmonster	-

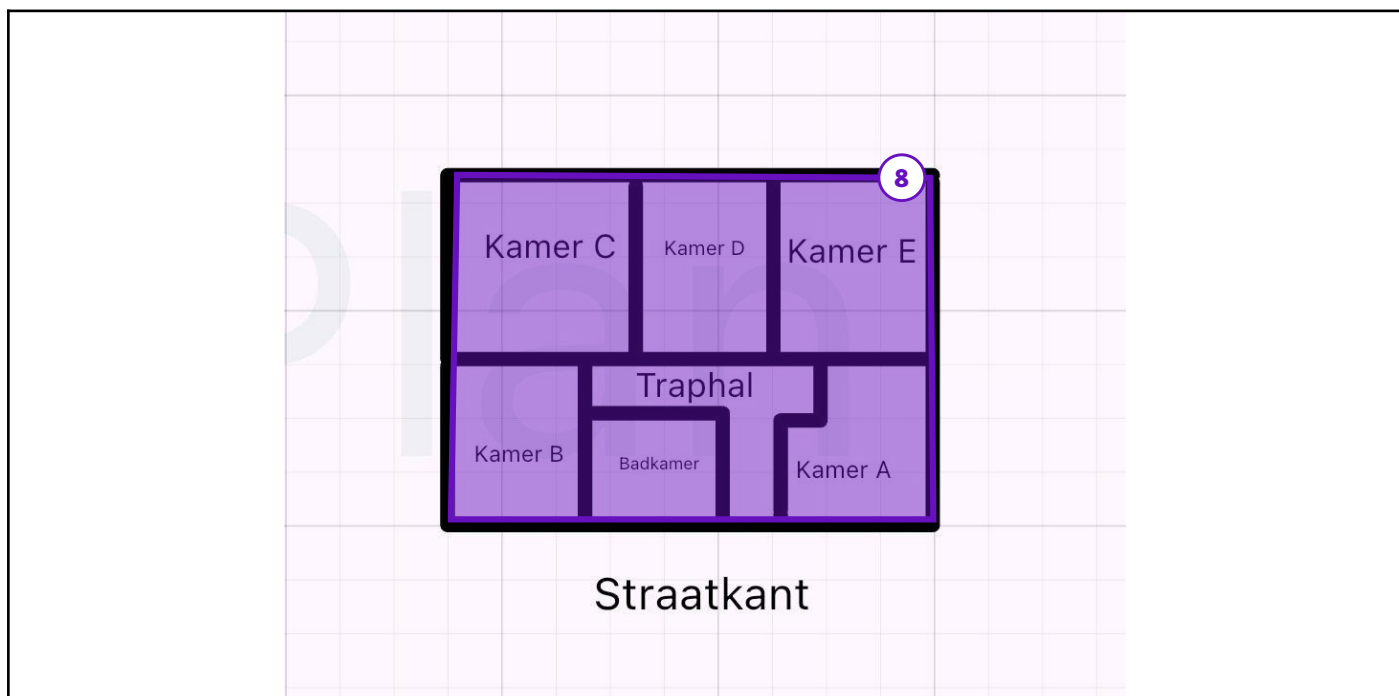
Plan 1.9: Woning plan +1 kopie

Beschrijving	Type	Actie
8. Valse plafonds	Advies	-

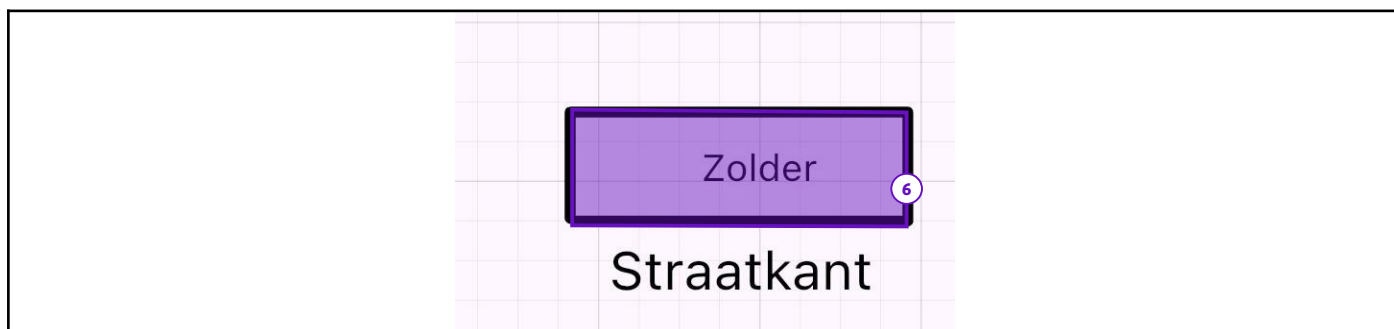
Plan 1.10: Woning plan +2

Beschrijving	Type	Actie
6. Materiaal in opslag	Beperking	-

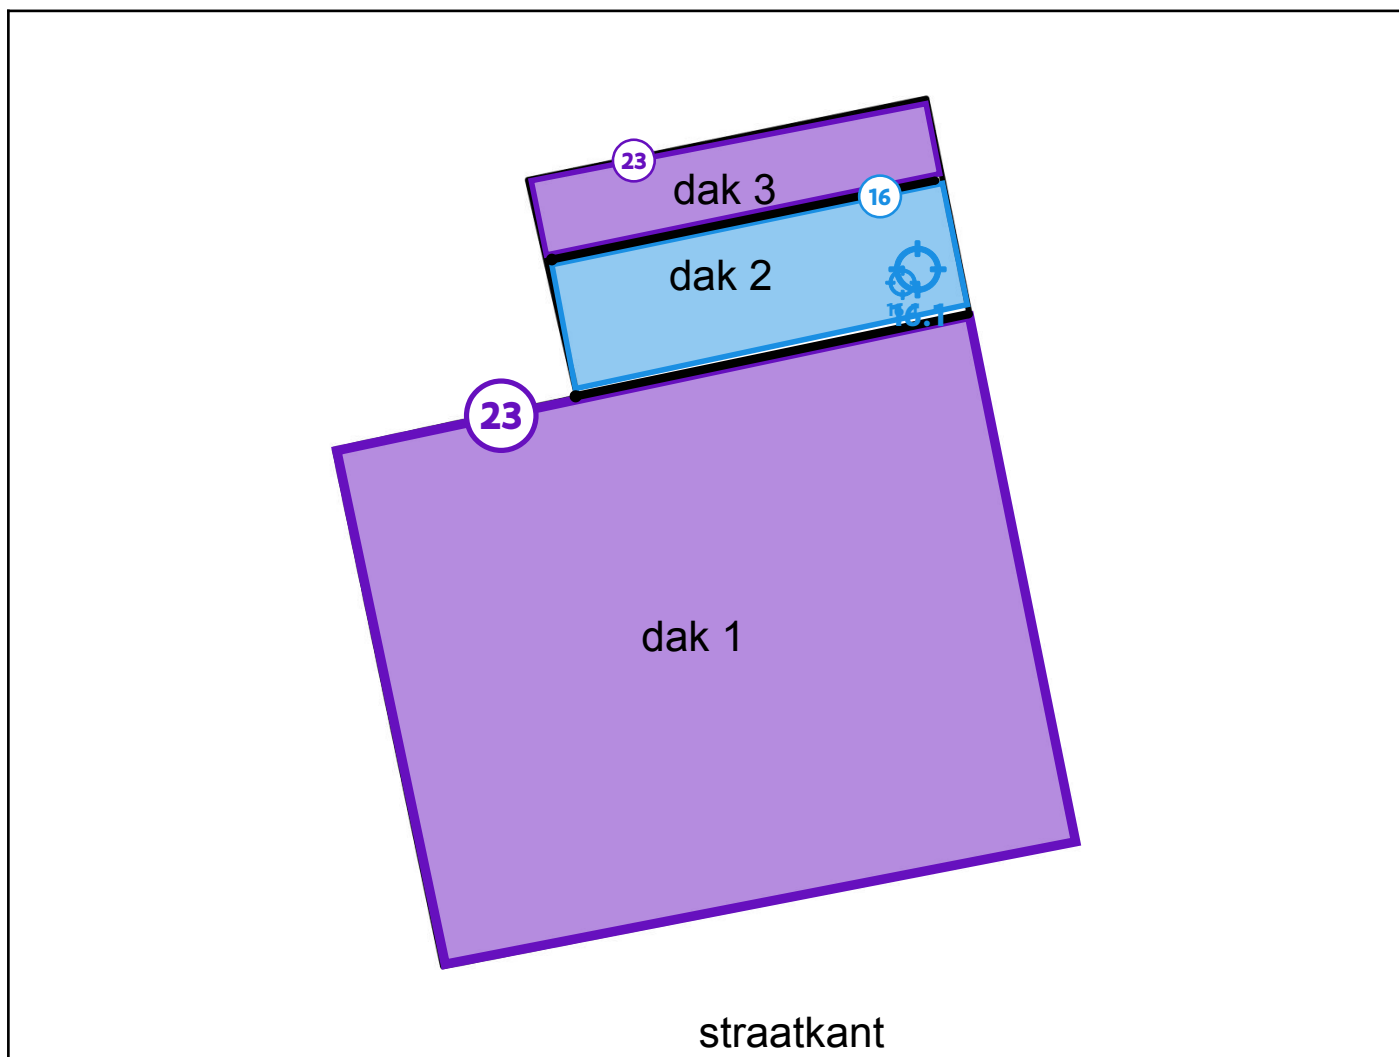
Plan 1.11: woning plan

Beschrijving	Type	Actie
16. Roofing 1 dak 2 (met staalname)	Geen asbest	-
16.1 Code: 03	Mengmonster	-
23. Dakbedekking dak 1 en dak 3 niet verdacht.	Overige ruimte of materiaal	-

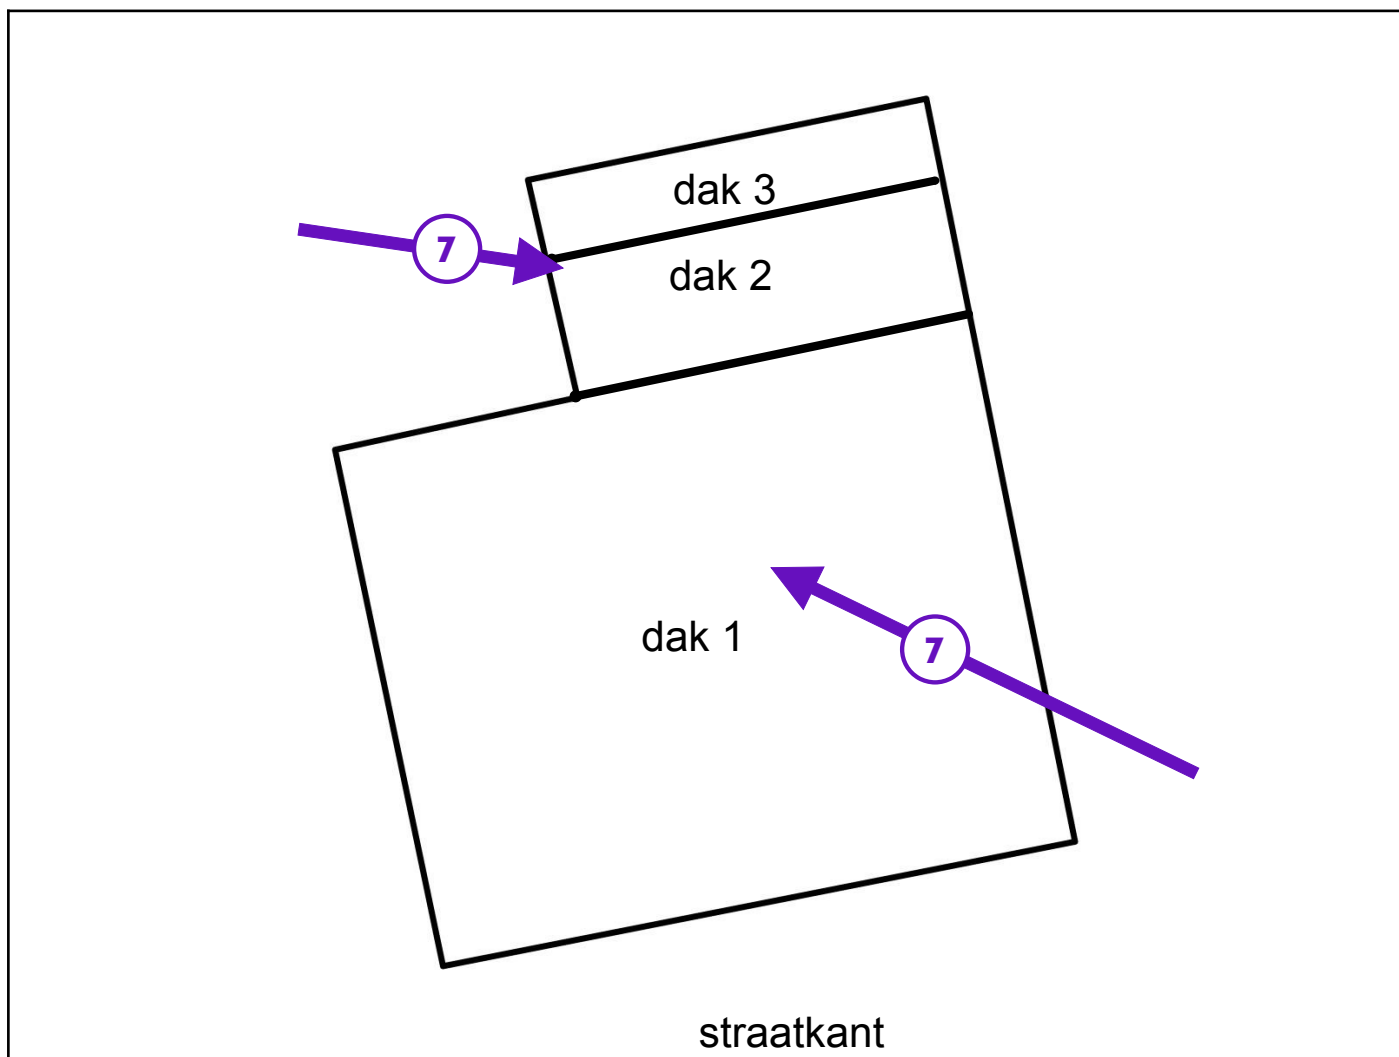
Plan 1.13: woning plan kopie

Beschrijving	Type	Actie
7. Schouw op het dak (beperkingsfiche)	Beperking	-

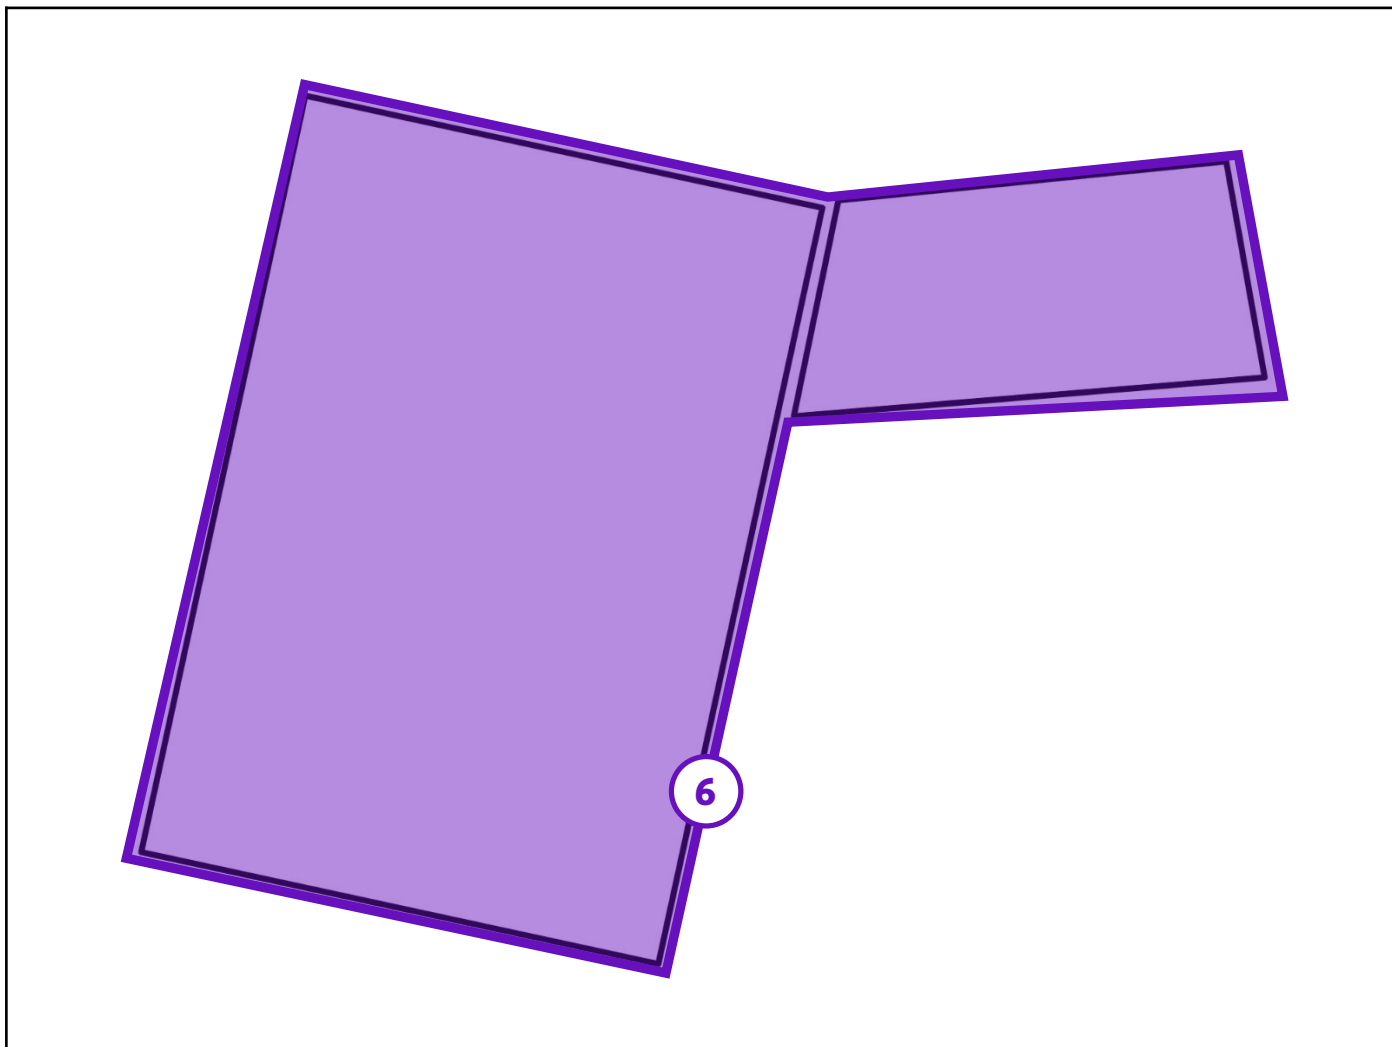
Plan 2.1: garage plan

Beschrijving	Type	Actie
6. Materiaal in opslag	Beperking	-

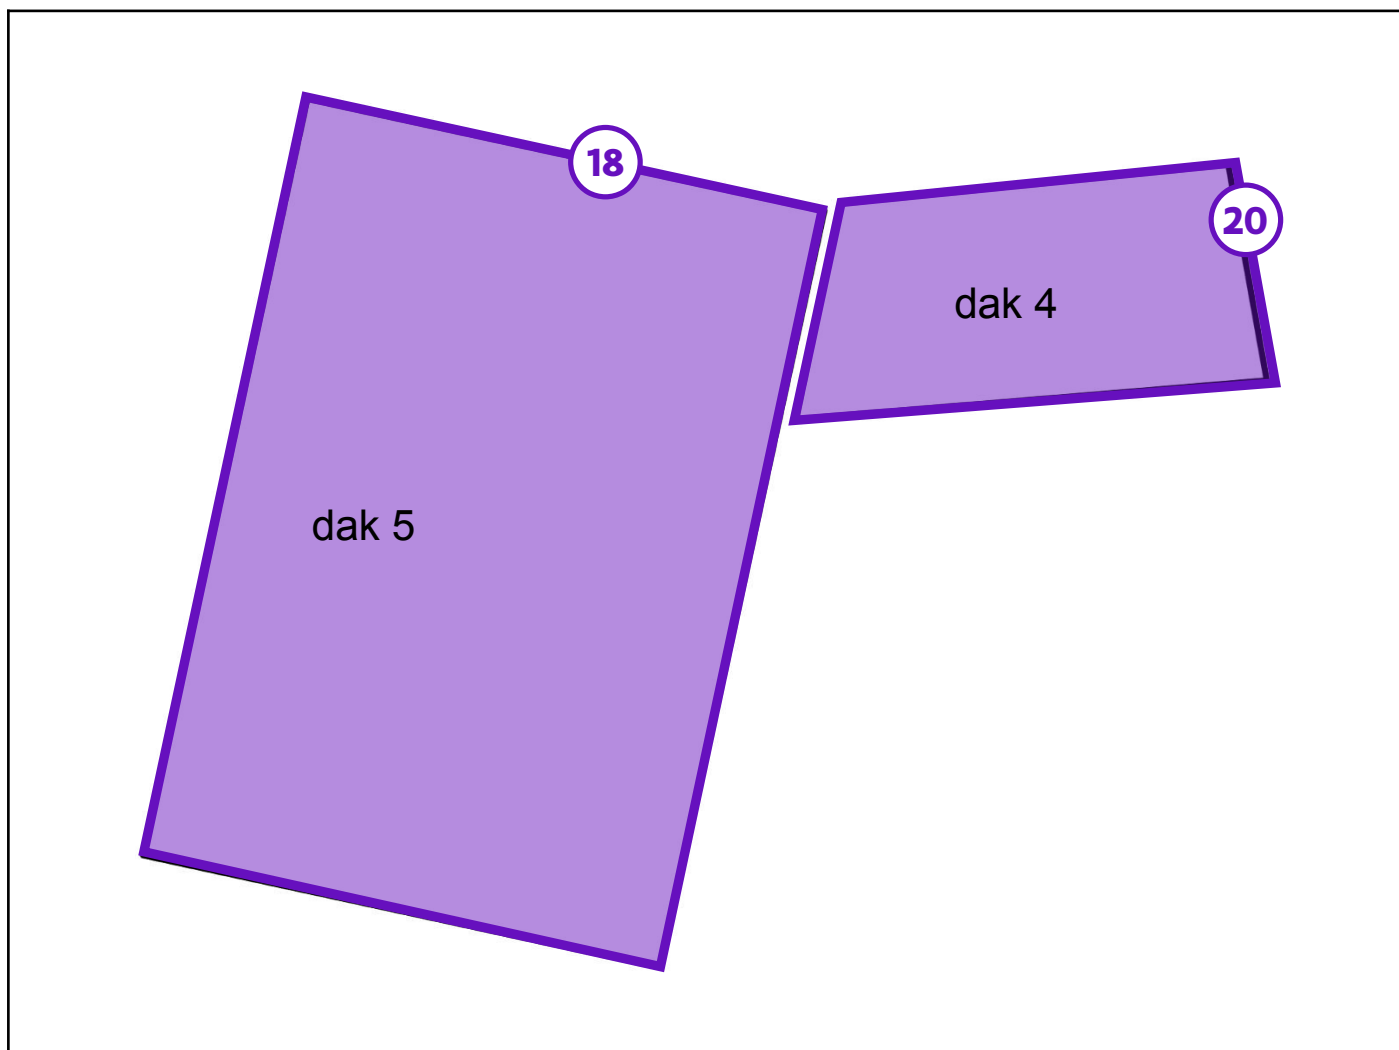
Plan 2.2: garage dakplan

Beschrijving	Type	Actie
18. Dakbedekking dak 5 niet verdacht.	Overige ruimte of materiaal	-
20. Dakbedekking dak 4 niet verdacht.	Overige ruimte of materiaal	-

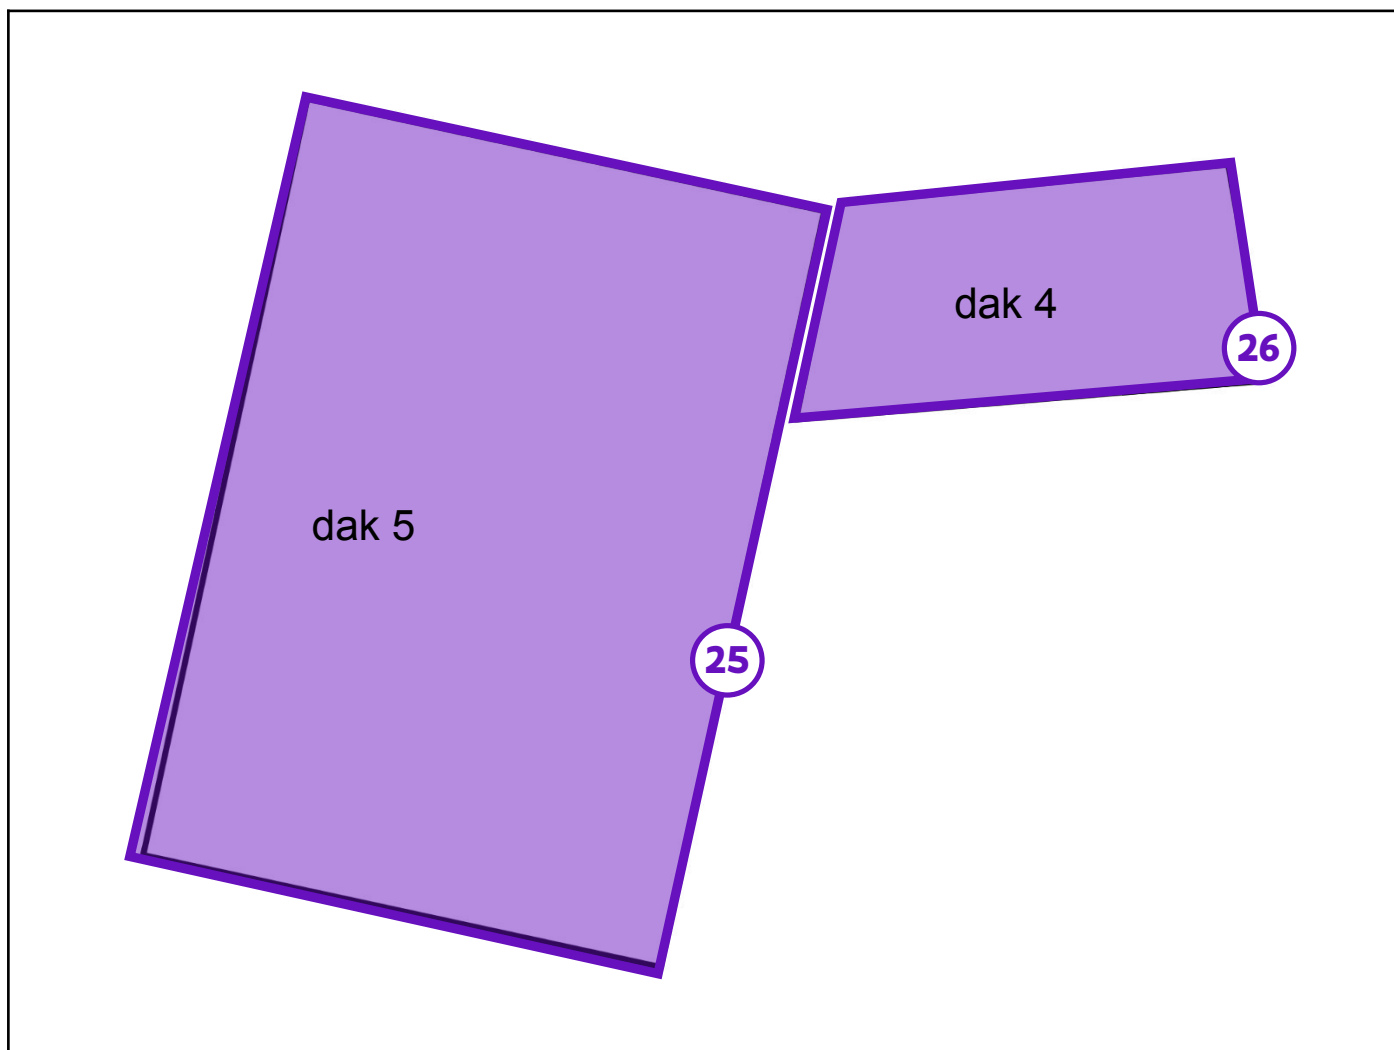
Plan 2.3: garage dakplan kopie

Beschrijving	Type	Actie
25. Onderdak dak 5 niet verdacht	Overige ruimte of materiaal	-
26. onderdak dak 4 niet waarneembaar	Overige ruimte of materiaal	-

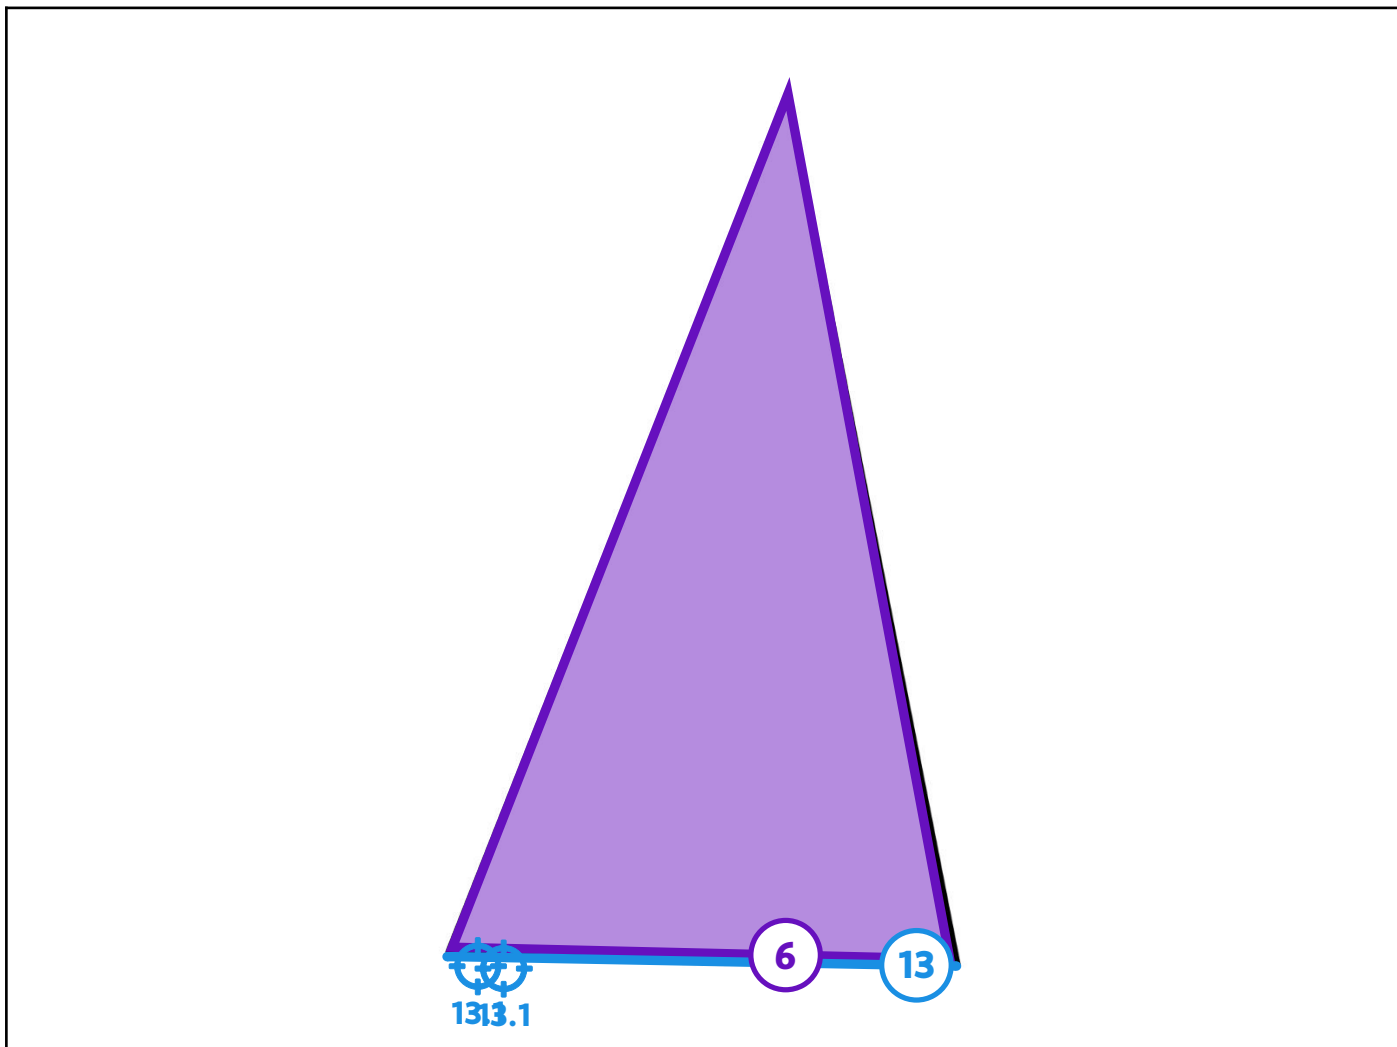
Plan 3.1: tuinhuis plan

Beschrijving	Type	Actie
6. Materiaal in opslag	Beperking	-
13. Cementering 1 buiten tuinhuis (met staalname)	Geen asbest	-
13.1 Code: 09	Mengmonster	-

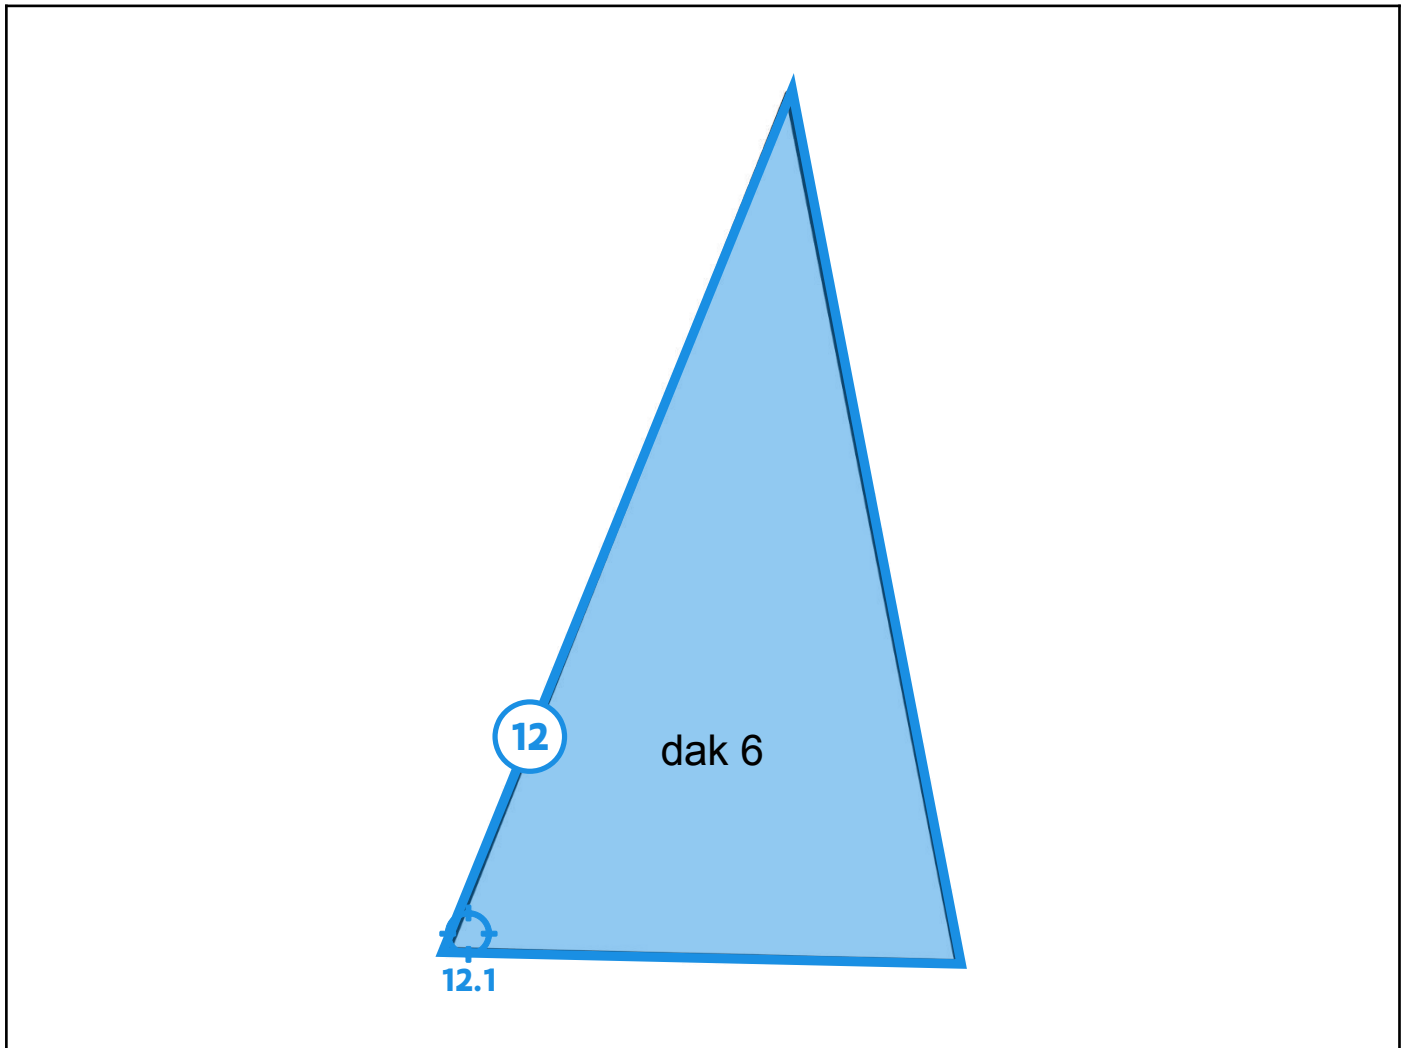
Plan 3.2: tuinhuis dakplan

Beschrijving	Type	Actie
12. Roofing 2 dak 6 (met staalname)	Geen asbest	-
12.1 Code: 10	Puntmonster	-

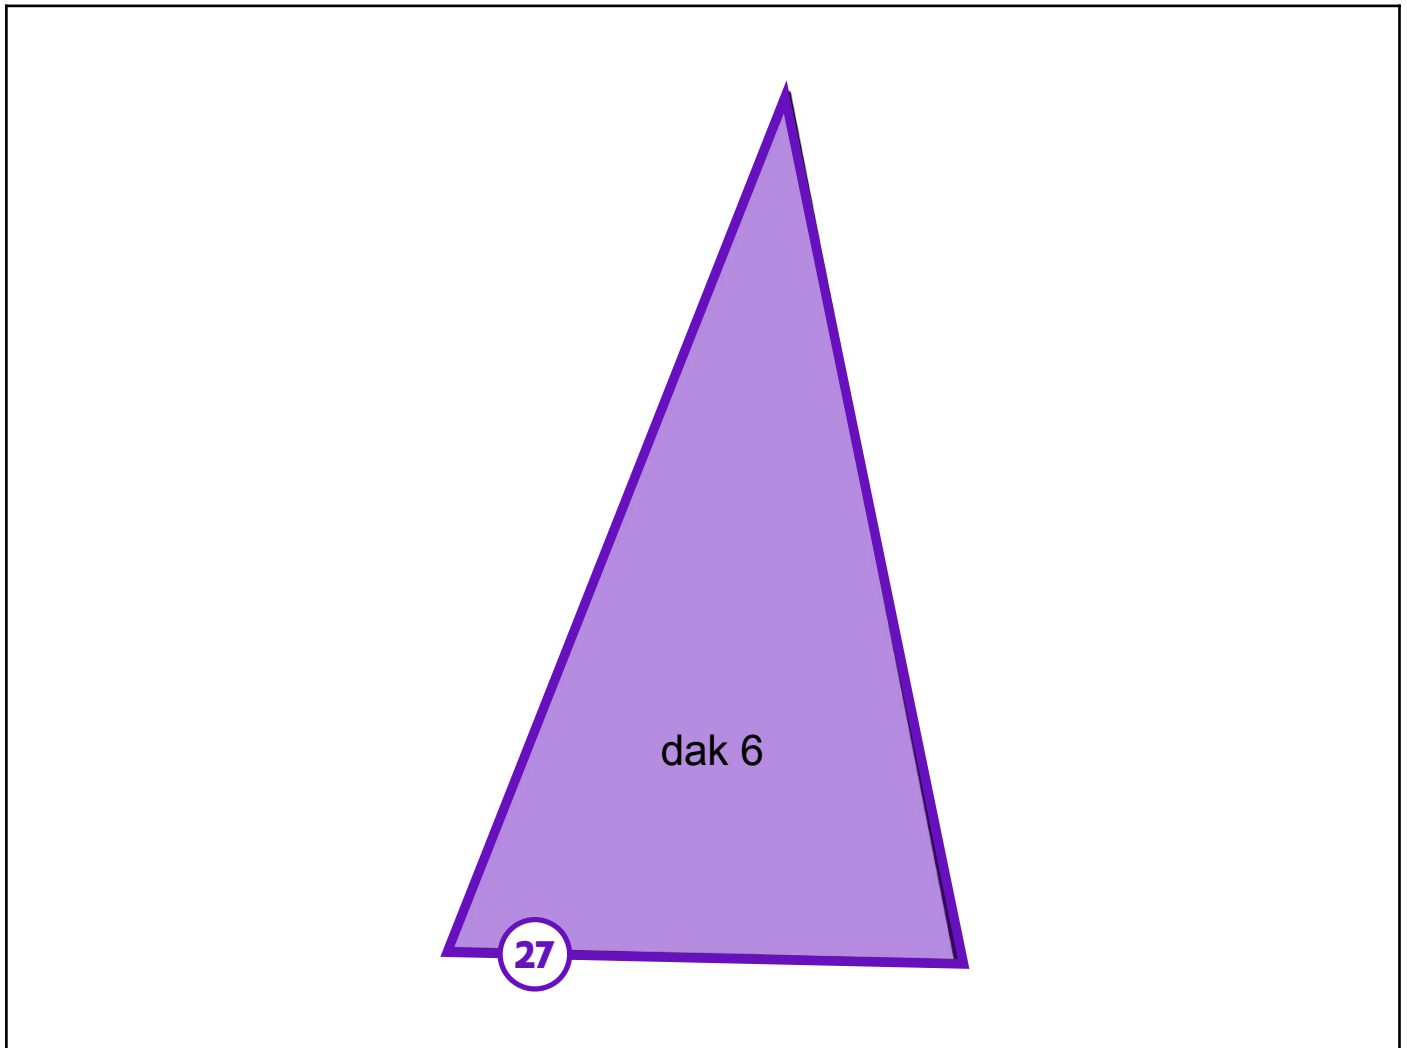
Plan 3.3: tuinhuis dakplan kopie

Beschrijving	Type	Actie
27. onderdak dak 6 niet waarneembaar	Overige ruimte of materiaal	-

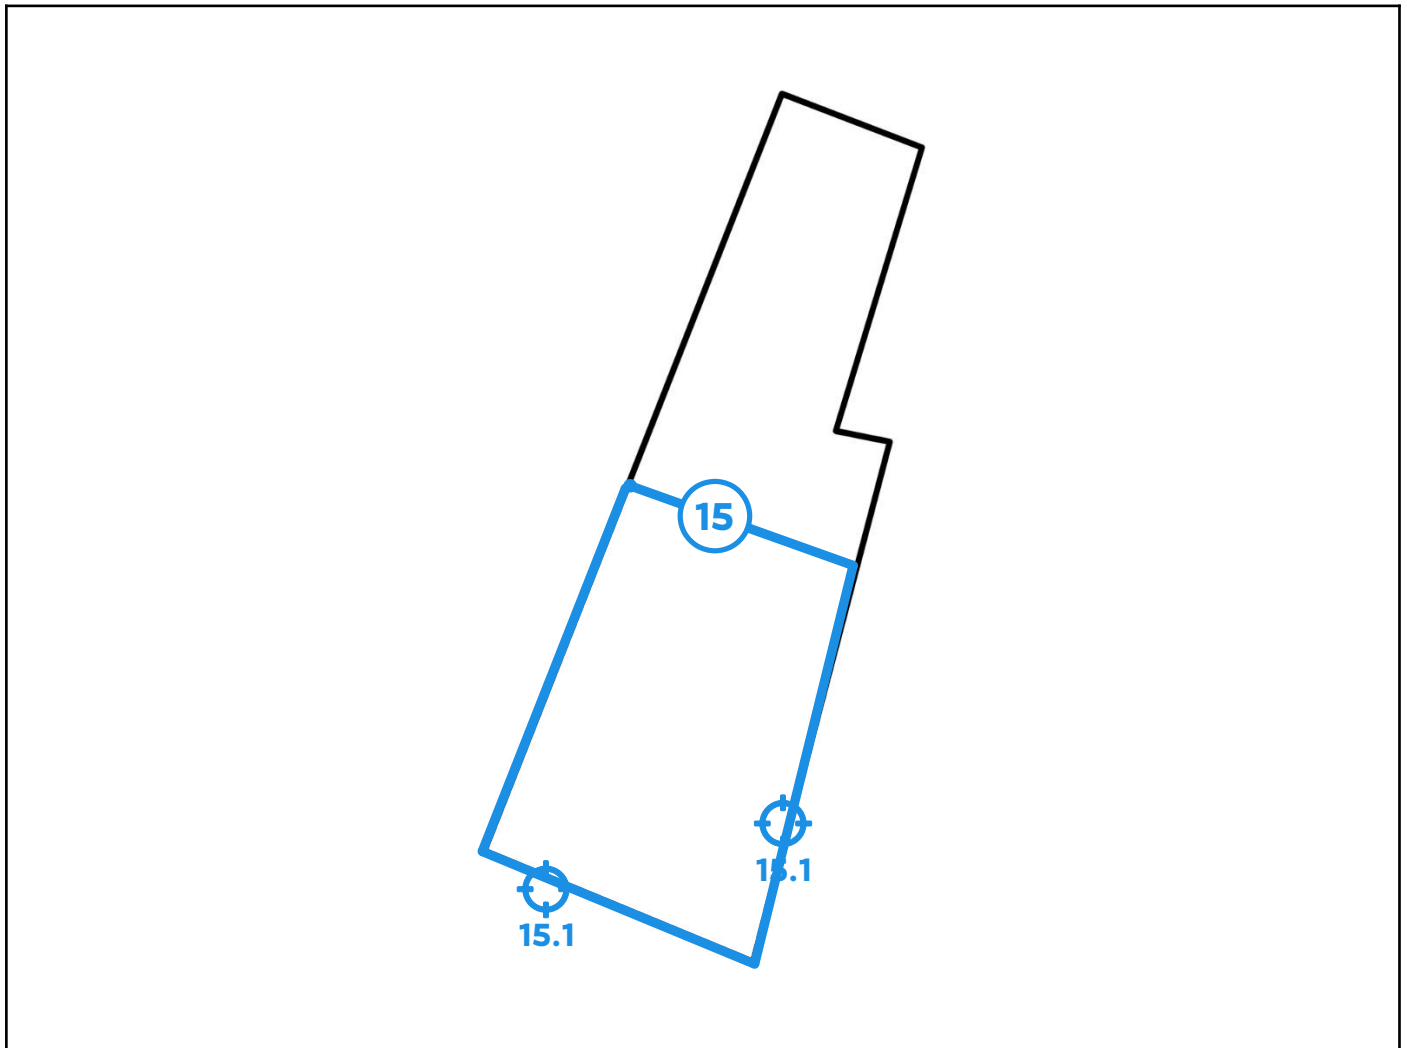
Plan 4.1: Volière 1 plan

Beschrijving	Type	Actie
15. Cementering 2 buiten Volière 1 (met staalname)	Geen asbest	-
15.1 Code: 11	Mengmonster	-

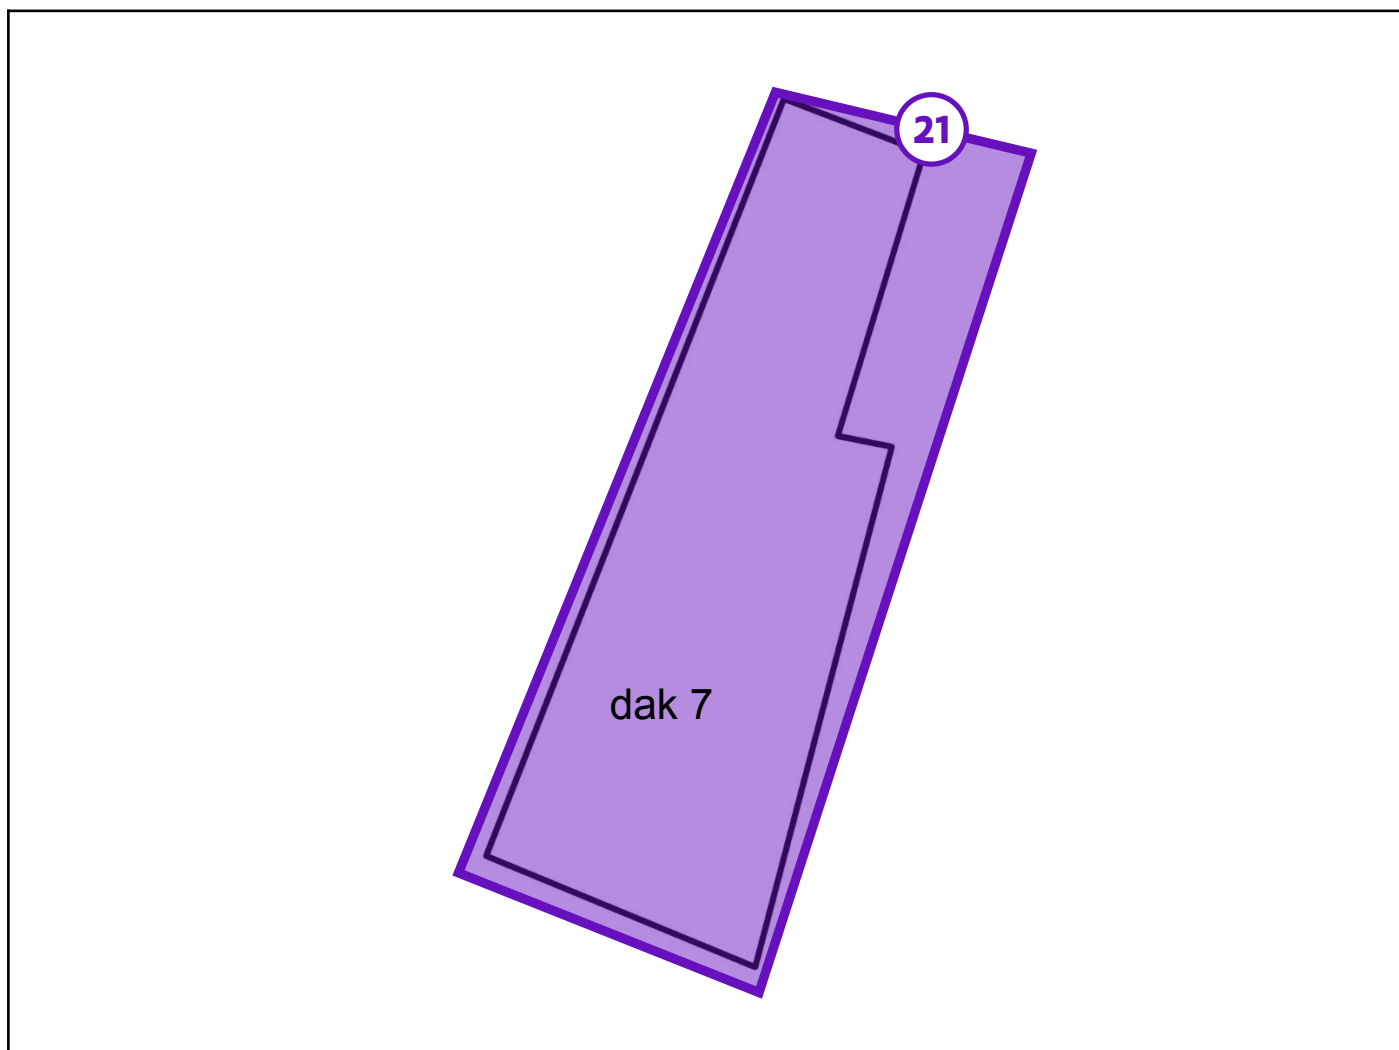
Plan 4.2: Volière 1 dakplan

Beschrijving	Type	Actie
21. Dakbedekking dak 7 niet verdacht.	Overige ruimte of materiaal	-

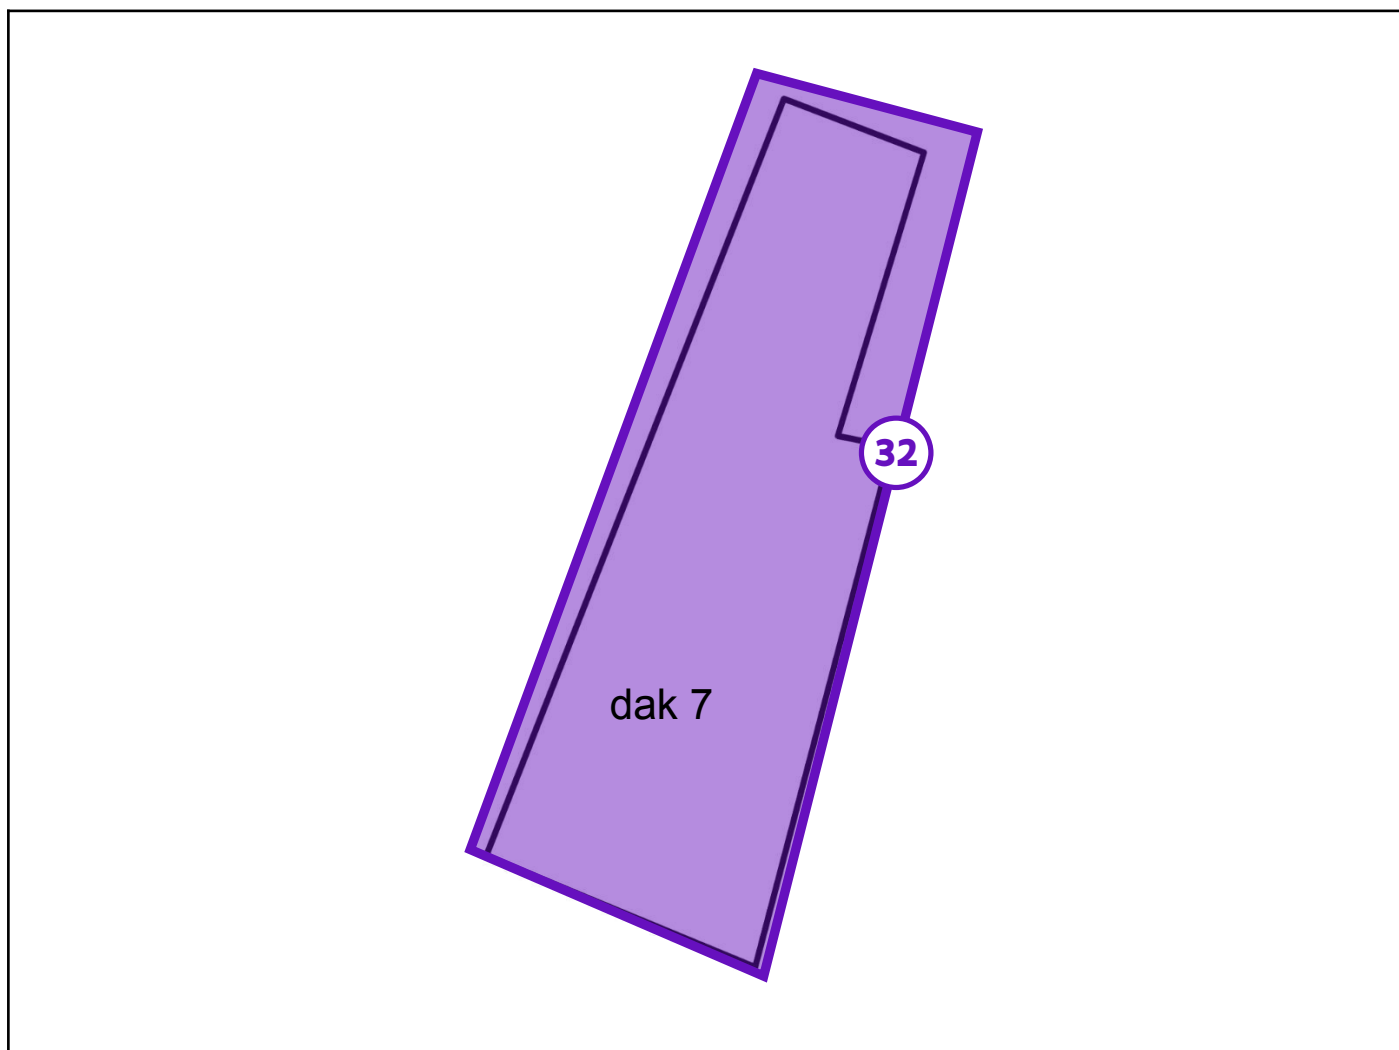
Plan 4.3: Volière 1 dakplan kopie

Beschrijving	Type	Actie
32. onderdak dak 7 (niet aanwezig)	Overige ruimte of materiaal	-
