Asbestinventarisatetest

Waaienberg 102, 9500 Geraardsbergen

Attestnummer : 20260504-000182.000

Niet-asbestveilig

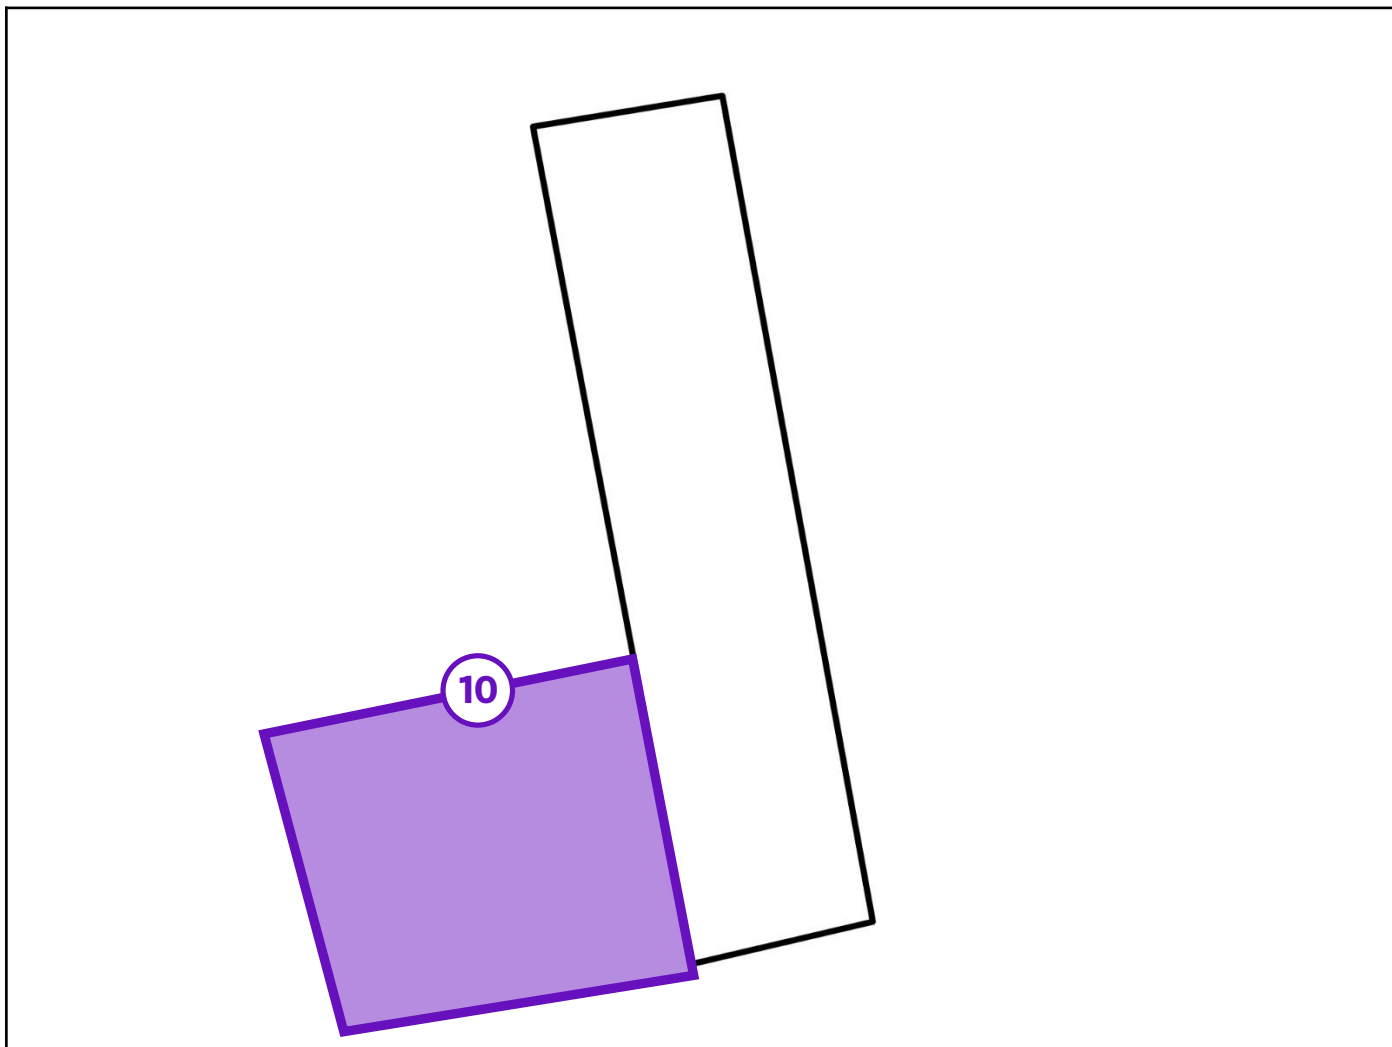
Plan 5.1: Volière 2 dakplan

Beschrijving	Type	Actie
10. Afvloeizone verharding naar bodem	Advies	-

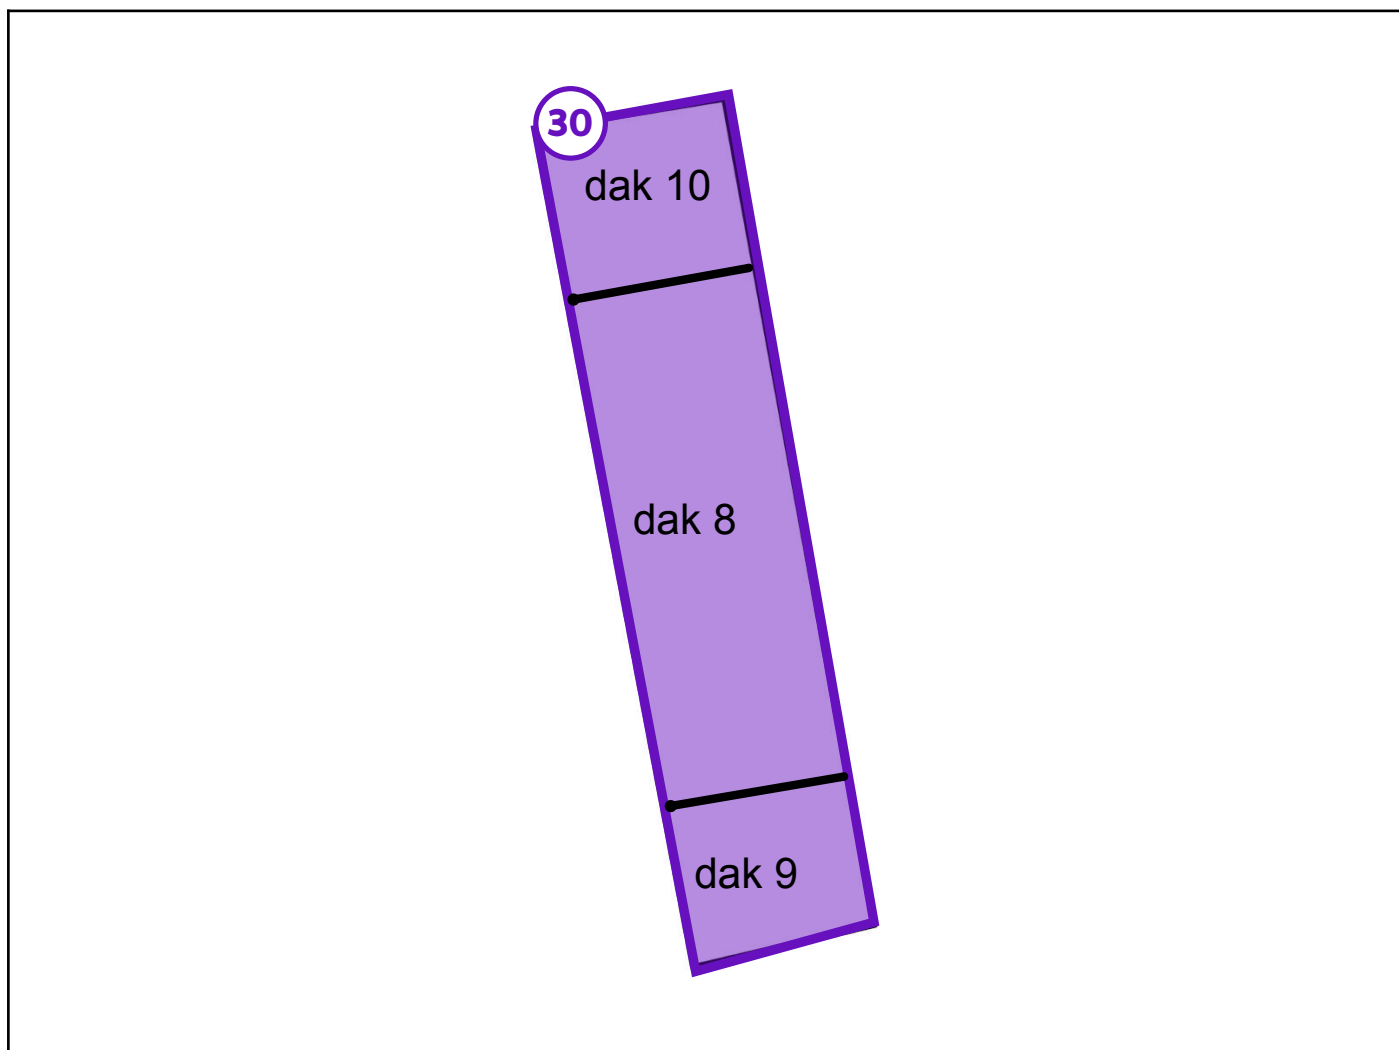
Plan 5.3: Volière 2 dakplan kopie kopie

Beschrijving	Type	Actie
30. onderdak dak 8,9 en 10 (niet aanwezig)	Overige ruimte of materiaal	-

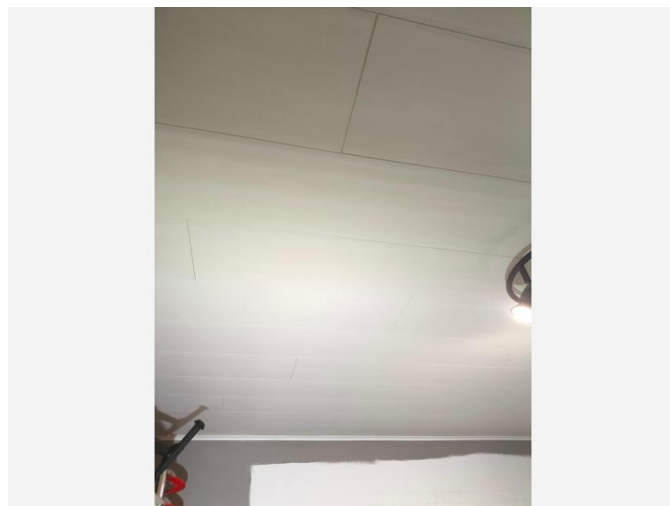
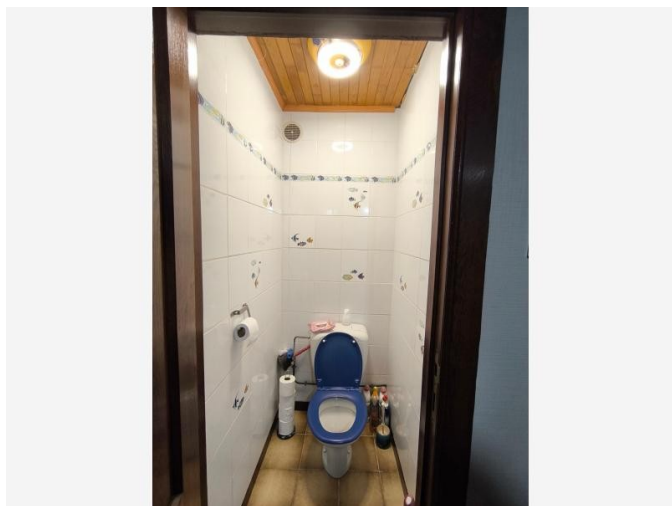
Informatie over een niet-asbestverdacht materiaal

Plafonds zijn afgewerkt met valse plafonds in plaatmateriaal. Het is niet duidelijk of er pleisterwerk of ander verdacht asbestmateriaal aanwezig is achter / op deze valse plafonds, het is aangewezen om bijkomend onderzoek uit te voeren bij werken. Zonder destructieve handeling is het niet mogelijk om na te gaan of er asbesthoudende materialen aanwezig zijn achter de plafond afwerking. Als bij sloop of renovatie blijkt dat er achter deze plafonds nog pleisterwerk of asbest verdachte toepassingen aanwezig zijn, moet dit bemonsterd worden.

Basis voor advies	De asbestdeskundige beoordeelt het materiaal als niet-asbestverdacht.
-------------------	---

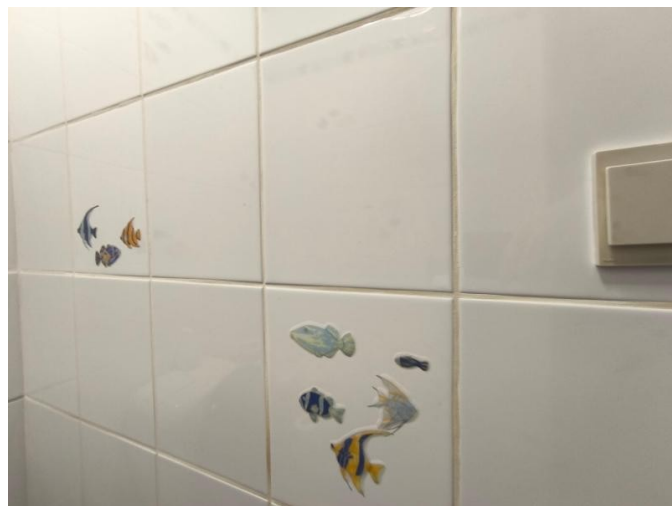
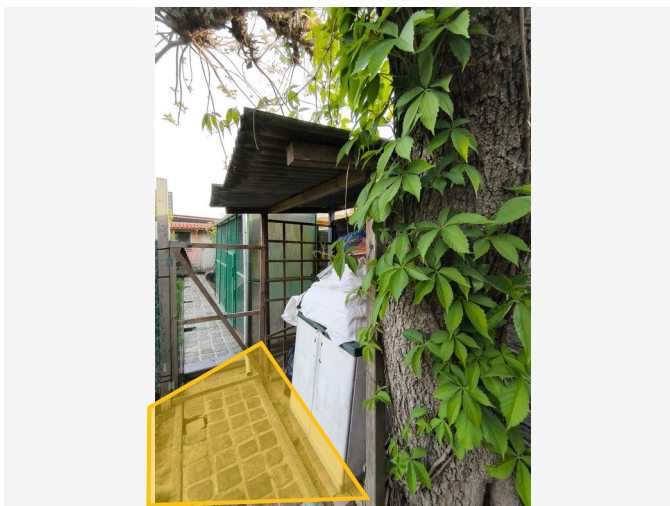
Informatie over een materiaal dat de asbestdeskundige niet kan waarnemen of vaststellen

In het inspectieprotocol is een monsternamen van tegellijm verplicht om dit te identificeren als niet-asbesthoudend. Er waren geen facturen ter beschikking die bevestigen dat de tegels na 2001 waren geplaatst. Er waren geen bestaande beschadigingen aan de wandtegels om de lijm voldoende te kunnen inspecteren. Om dit af te toetsen is het aangewezen om bij eventuele renovatiewerken aan de tegels verder onderzoek/staalname te laten uitvoeren ter controle.

Basis voor advies	Beoordeling op basis van expertise, zonder een vaststelling door de asbestdeskundige.
-------------------	---

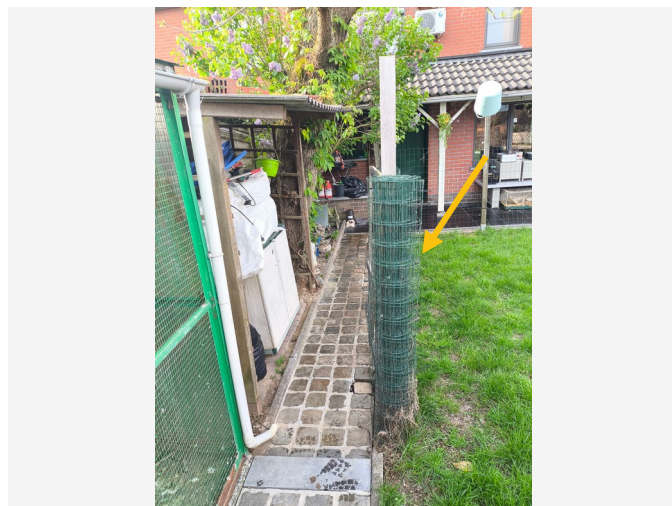
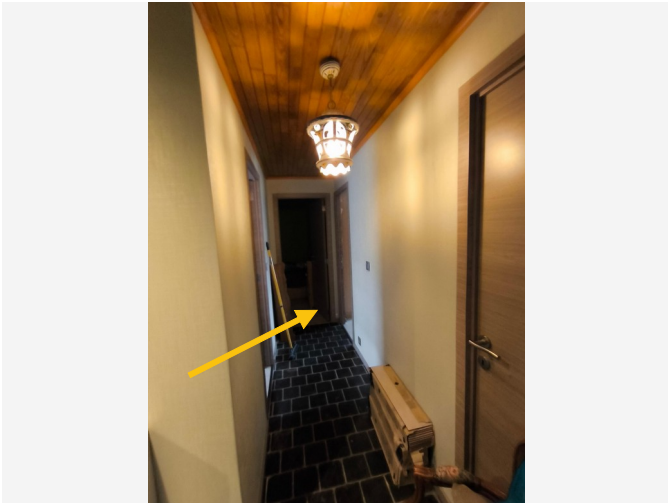
Beschrijving van een afdruipt of afvloeit

Er loopt regenwater af van asbesthoudende golfplaten zonder dakgoot op de (betonnen) verharding .

Er wordt verplicht een adviesfiche opgesteld bij afvloeit van een verharding naar een aangrenzende bodemlaag.

Hierbij gaan zich stelselmatig meer en meer afgespoelde asbestcementdeeltjes ophopen. De asbestconcentratie in de bodemlaag kan zo oplopen.

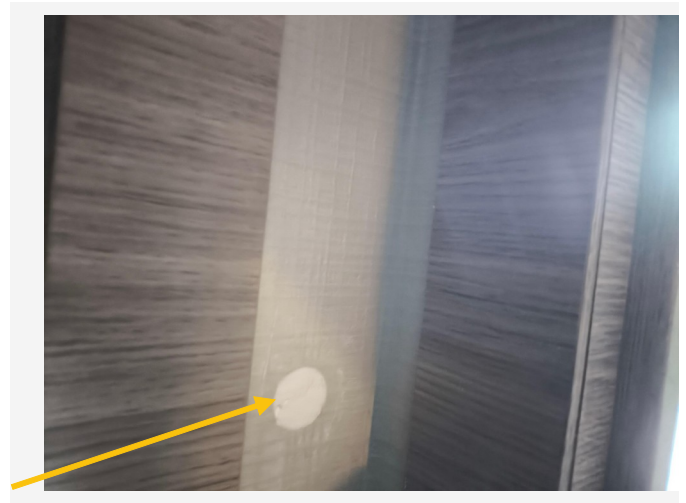
Conclusie

Geen asbest

#	Type	Referentie	Resultaat
11.1	Mengmonster	01	Geen asbest

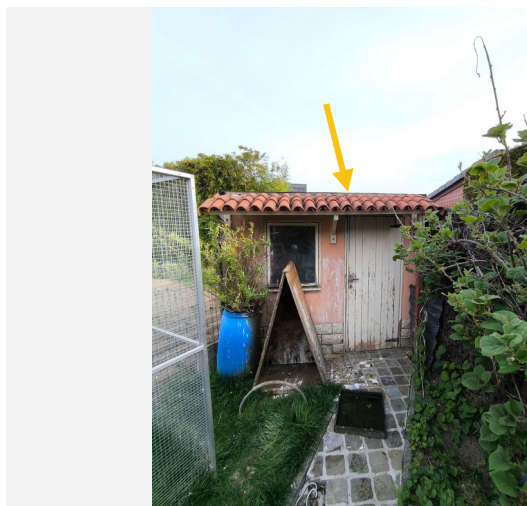
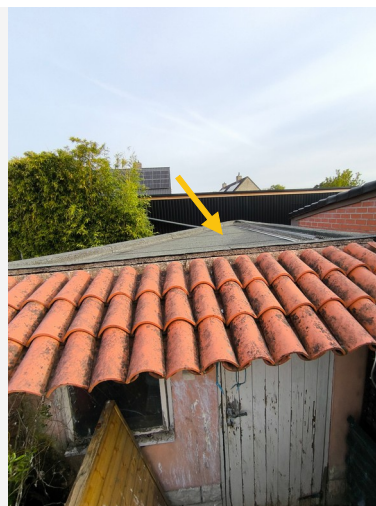
Fiche 12: Roofing 2 dak 6 (met staalname)

Conclusie

Geen asbest

#	Type	Referentie	Resultaat
12.1	Puntmonster	10	Geen asbest

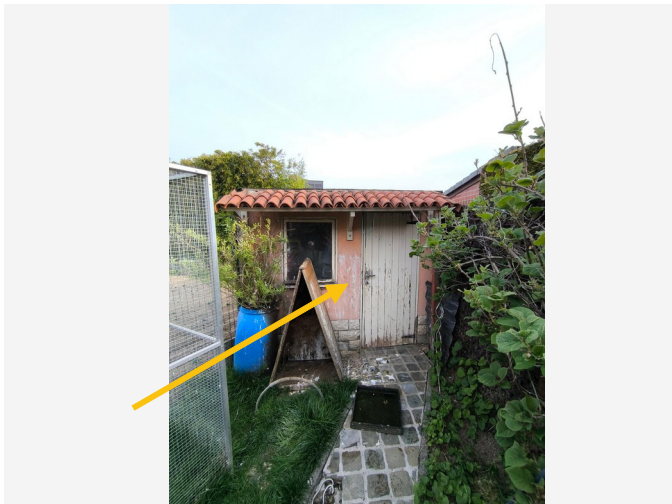
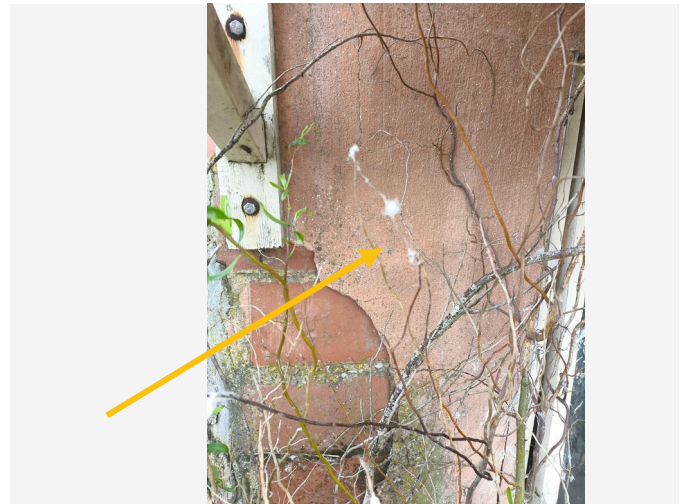
Fiche 13: Cementering 1 buiten tuinhuis (met staalname)

Conclusie

Geen asbest

#	Type	Referentie	Resultaat
13.1	Mengmonster	09	Geen asbest

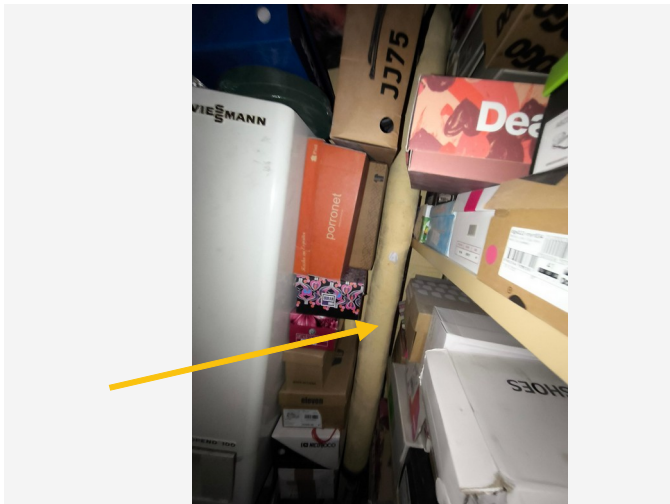
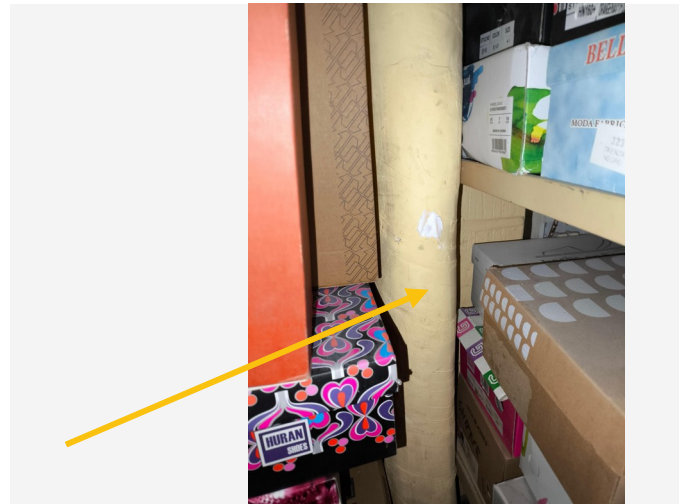
Fiche 14: Leidingisolatie: verdacht bocht/recht (staalname)

Geen asbest

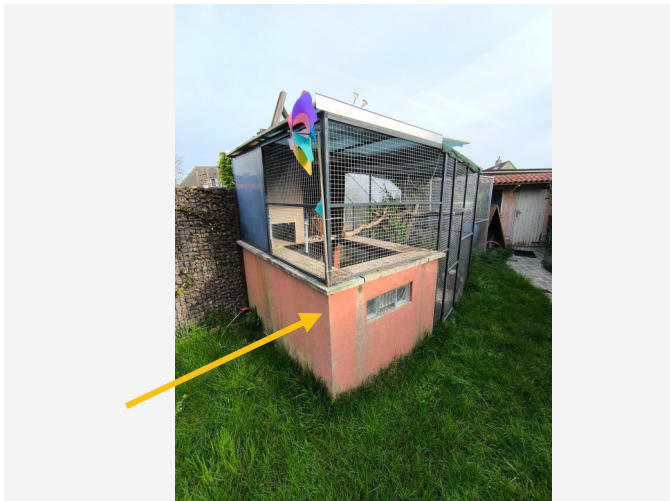
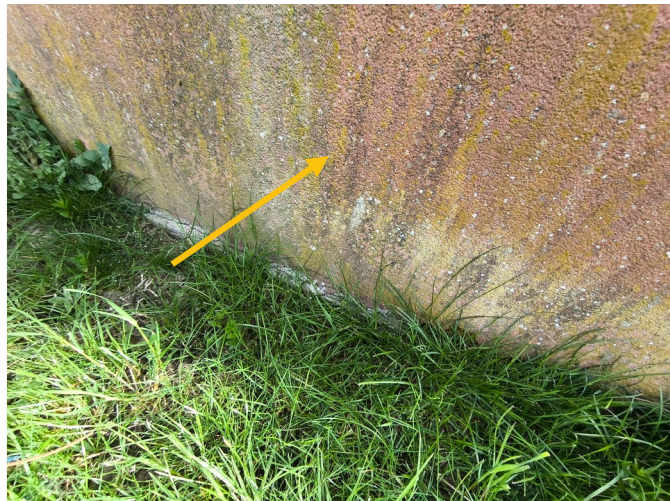
Fiche 15: Cementering 2 buiten Volière 1 (met staalname)

Geen asbest
