Asbestinventarisatietest

Alfred Algoetstraat 29 1750 Lennik

Attestnummer : 20260310-000265.000
Uitgegeven op : 10.03.2026
Geldig tot : 10.03.2036

Zone 1: Woning met slagerij

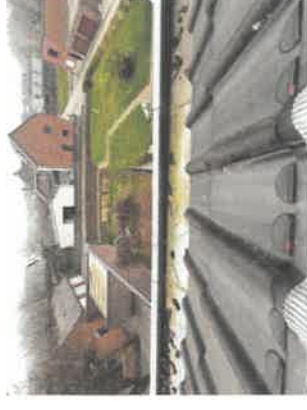
Situeringfoto

| Identificatiemethode | De asbesteskundige beoordeelt het materiaal als asbestverdacht en dus asbesthoudend, en dit zonder monstername. Motivatie: De monstername brengt andere schade aan dan schade die inherent is aan de monstername. |
