# Asbestinventarisatetest

Frankrijklei 116/502, 2000 Antwerpen

Attestnummer : 20260427-000452.000

Uitgegeven op : 27.04.2026

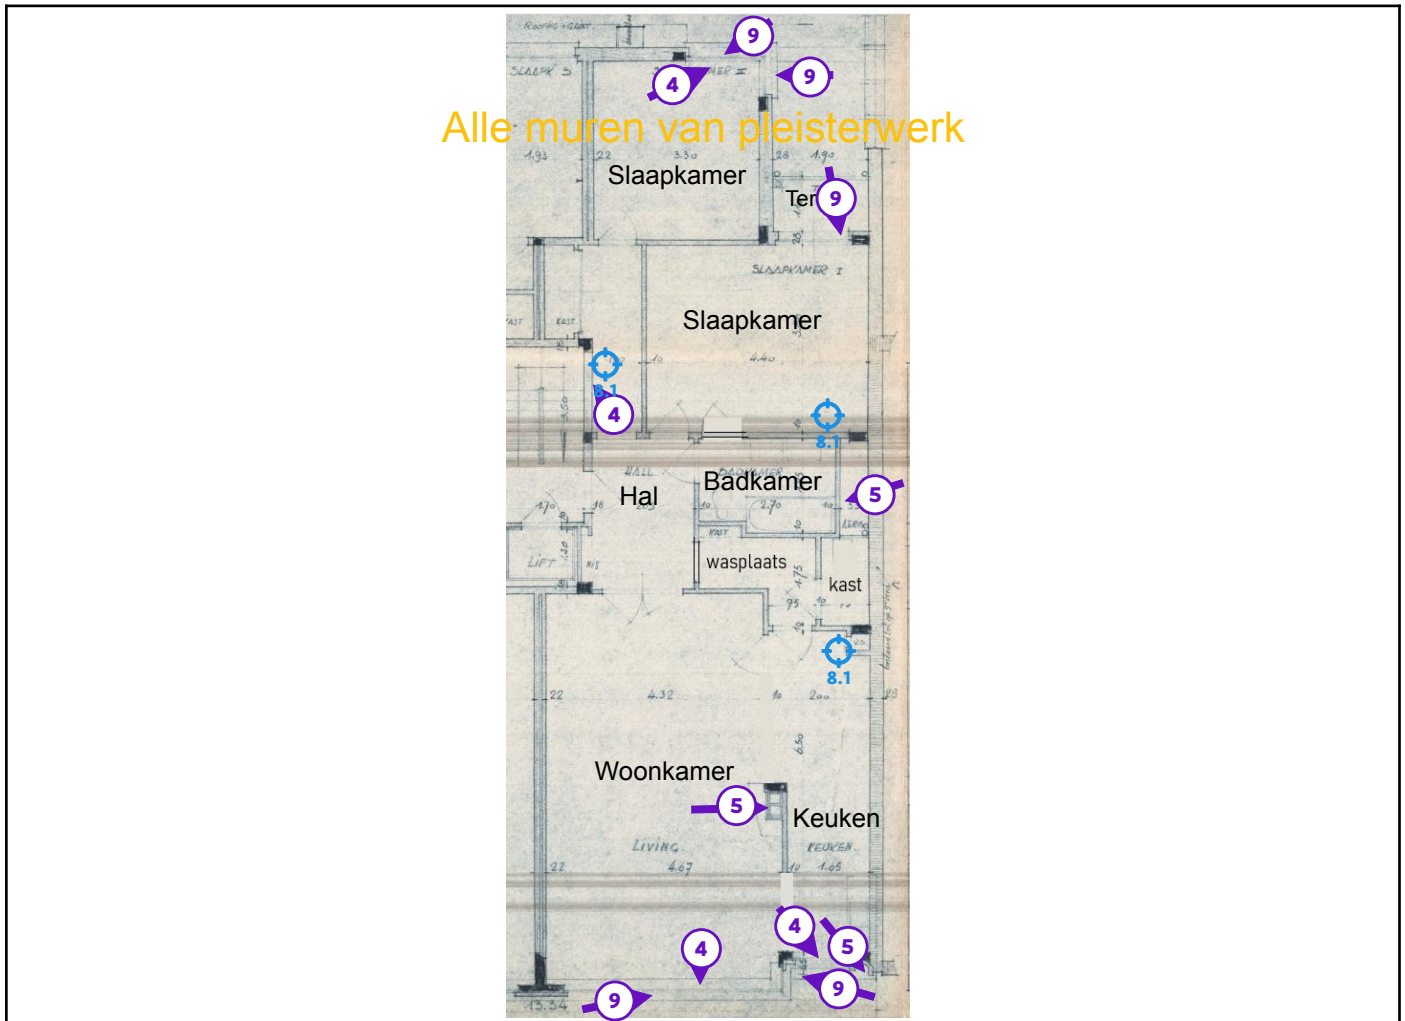
# Plan 1.1: Plan appartement

Beschrijving	Type	Actie
4. Pakking radiatoren	Advies	-
5. Leidingschacht	Advies	-
8. Pleisterwerk muren	Geen asbest	-
8.1 Code: MM01	Mengmonster	-
9. Kitwerk ramen en terrasdeur	Overige ruimte of materiaal	-

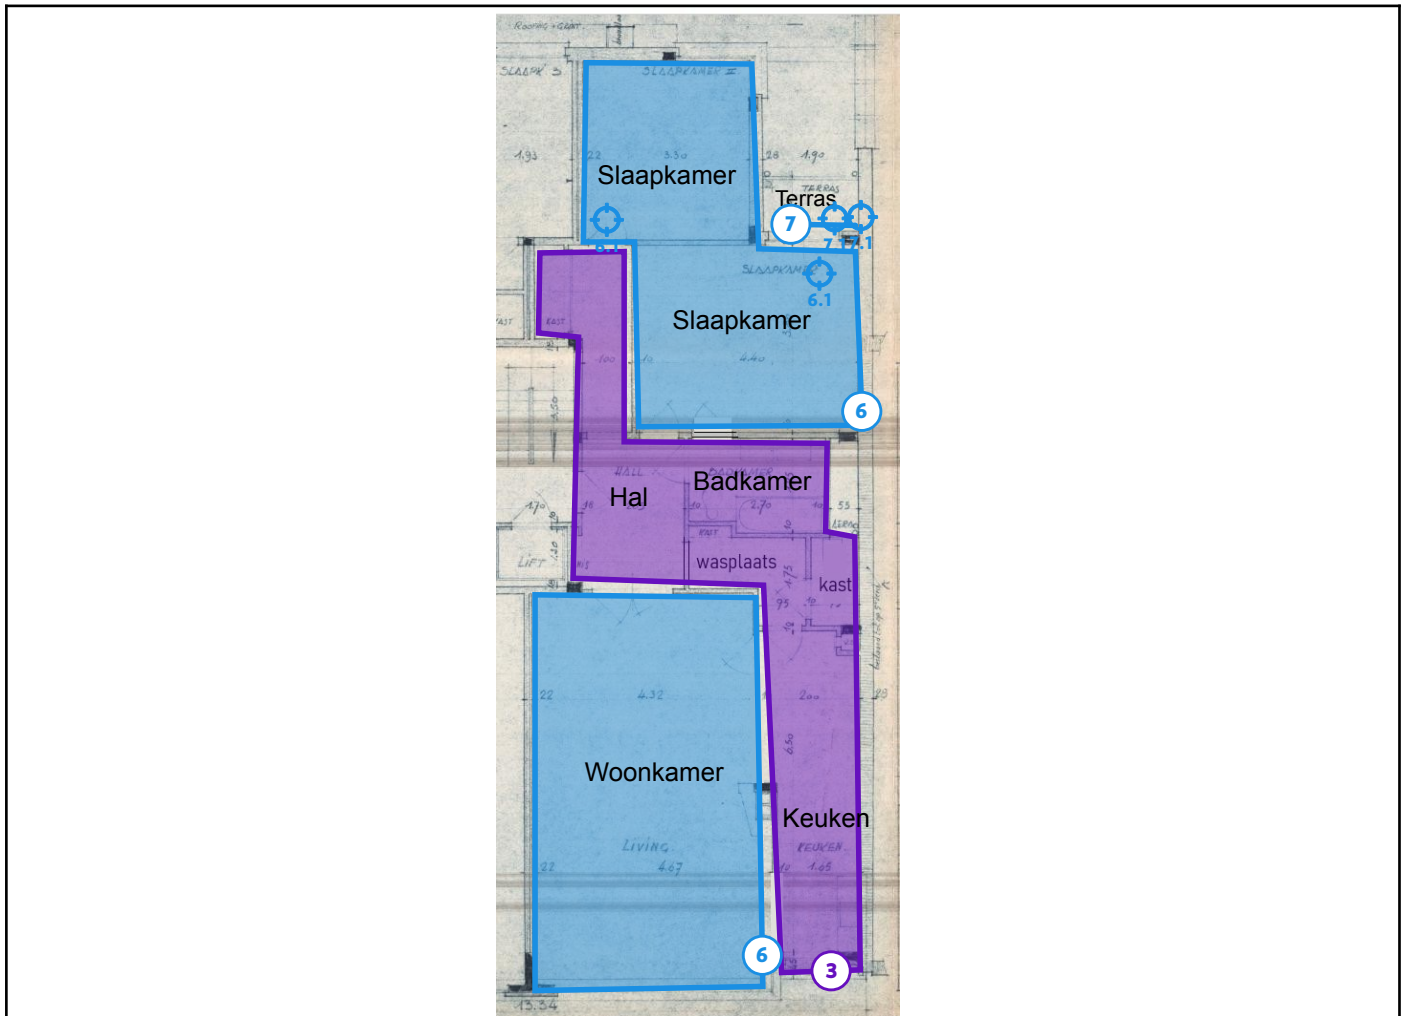
## Plan 1.2: Plan appartement (2)

Beschrijving	Type	Actie
3. Plafondbekleding	Advies	-
6. Pleiserwerk plafond	Geen asbest	-
6.1 Code: MM02	Mengmonster	-
7. Crepi terras	Geen asbest	-
7.1 Code: MM03	Mengmonster	-

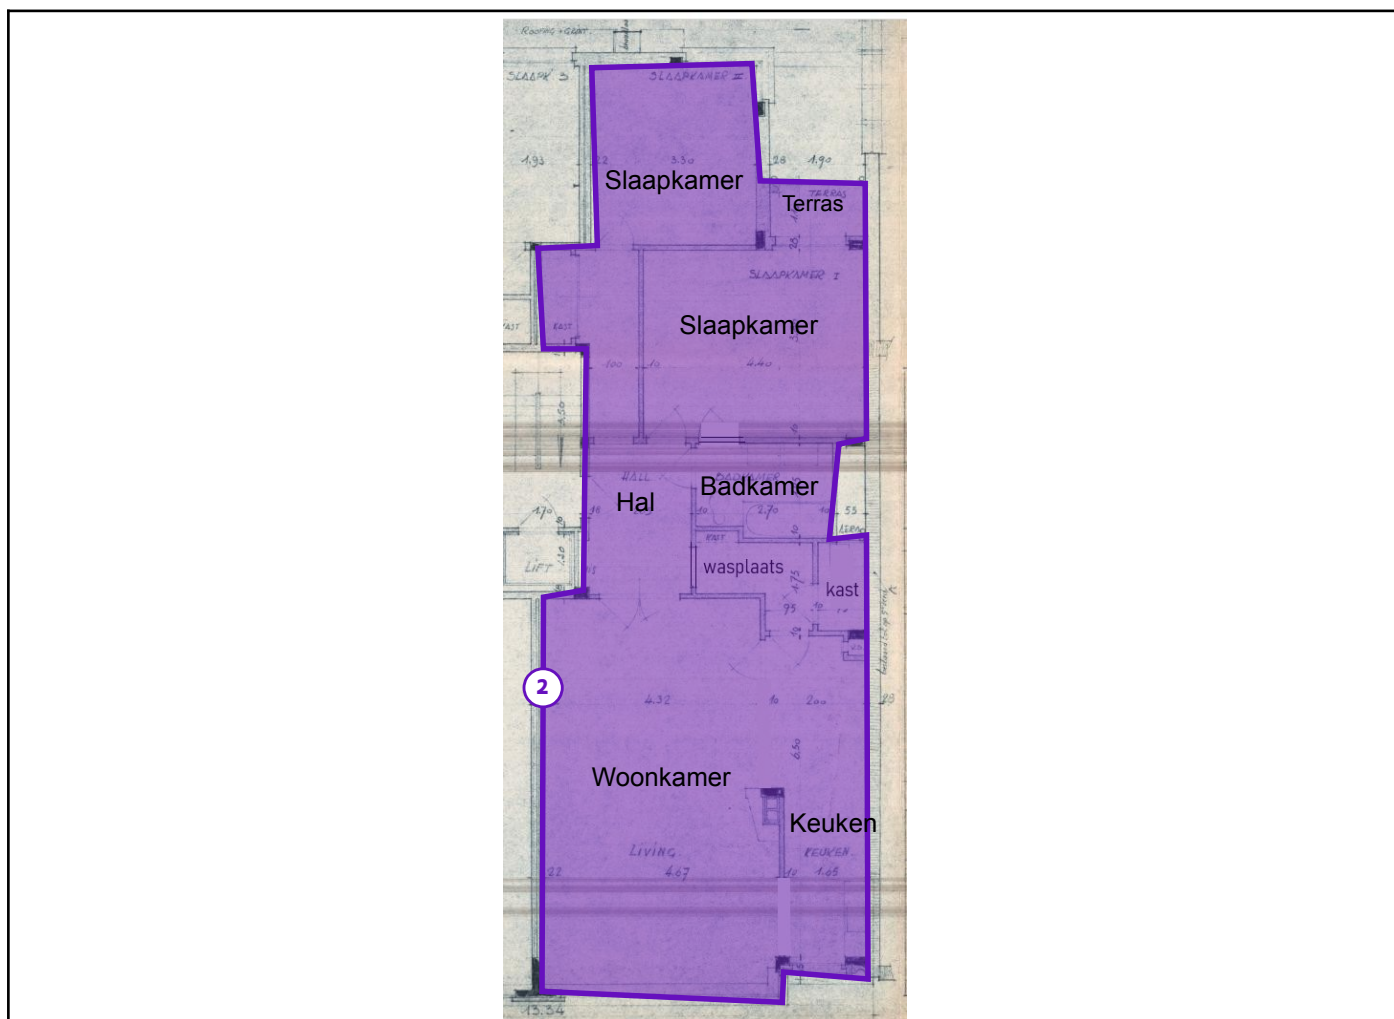
## Plan 1.3: Plan appartement (3)

Beschrijving	Type	Actie
2. Vloerbekleding	Advies	-
