# Asbestinventarisatetest

Volkverheffingstraat 49, 9300 Aalst

Attestnummer : 20260416-000018.000

Uitgegeven op : 16.04.2026

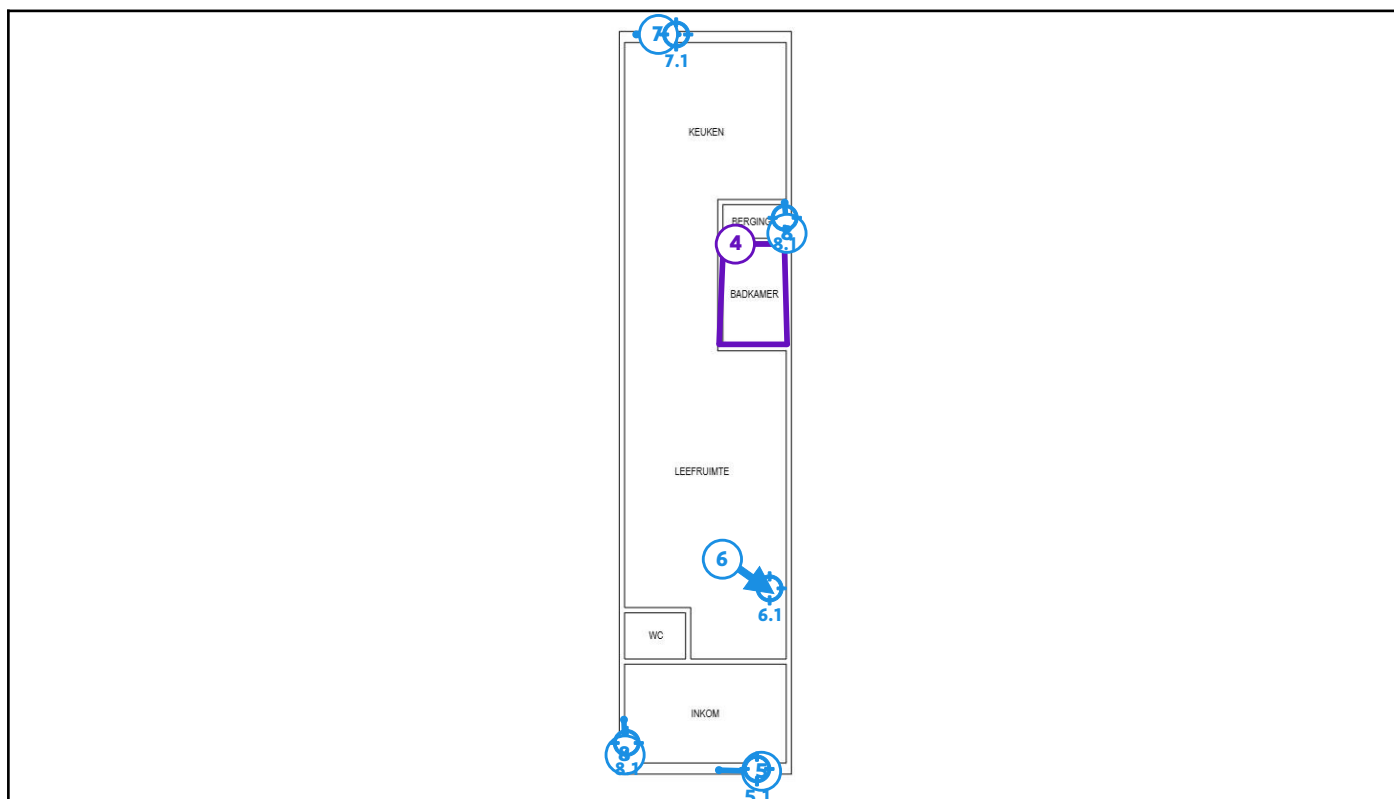
# Plan 1.1: Gelijkvloers

Beschrijving	Type	Actie
4. Lijm wandtegels/plinten/...	Advies	-
5. Mastiek voorgevel	Geen asbest	-
5.1 Code: 2628141-02	Puntmonster	-
6. Koord kachel	Geen asbest	-
6.1 Code: 2628141-05	Puntmonster	-
7. Mastiek achtergevel	Geen asbest	-
7.1 Code: 2628141-01	Puntmonster	-
8. Pleisterwerk wand	Geen asbest	-
8.1 Code: 2628141-03	Mengmonster	-

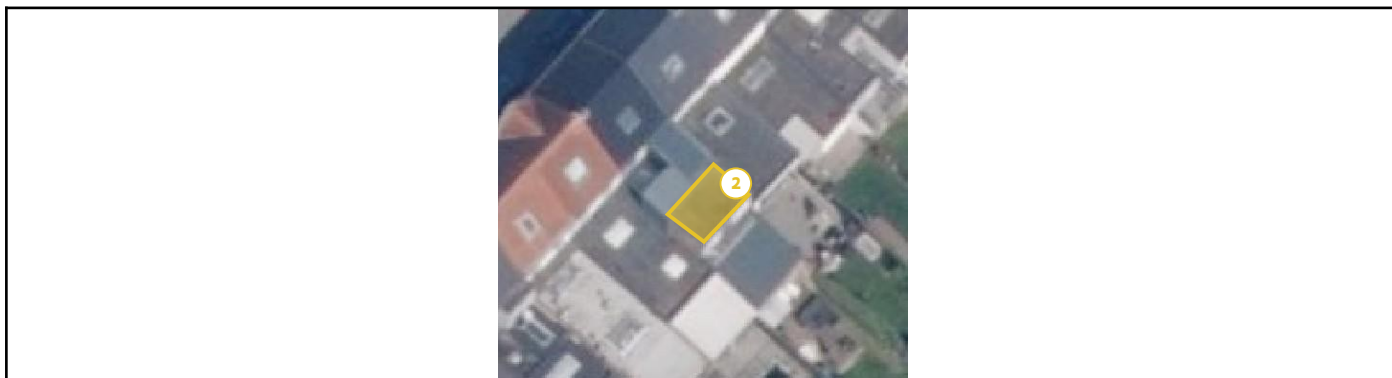
## Plan 1.4: Luchtfoto

Beschrijving	Type	Actie
2. Plat dak uitbouw	Asbestmateriaal	Zorgvuldig beheren

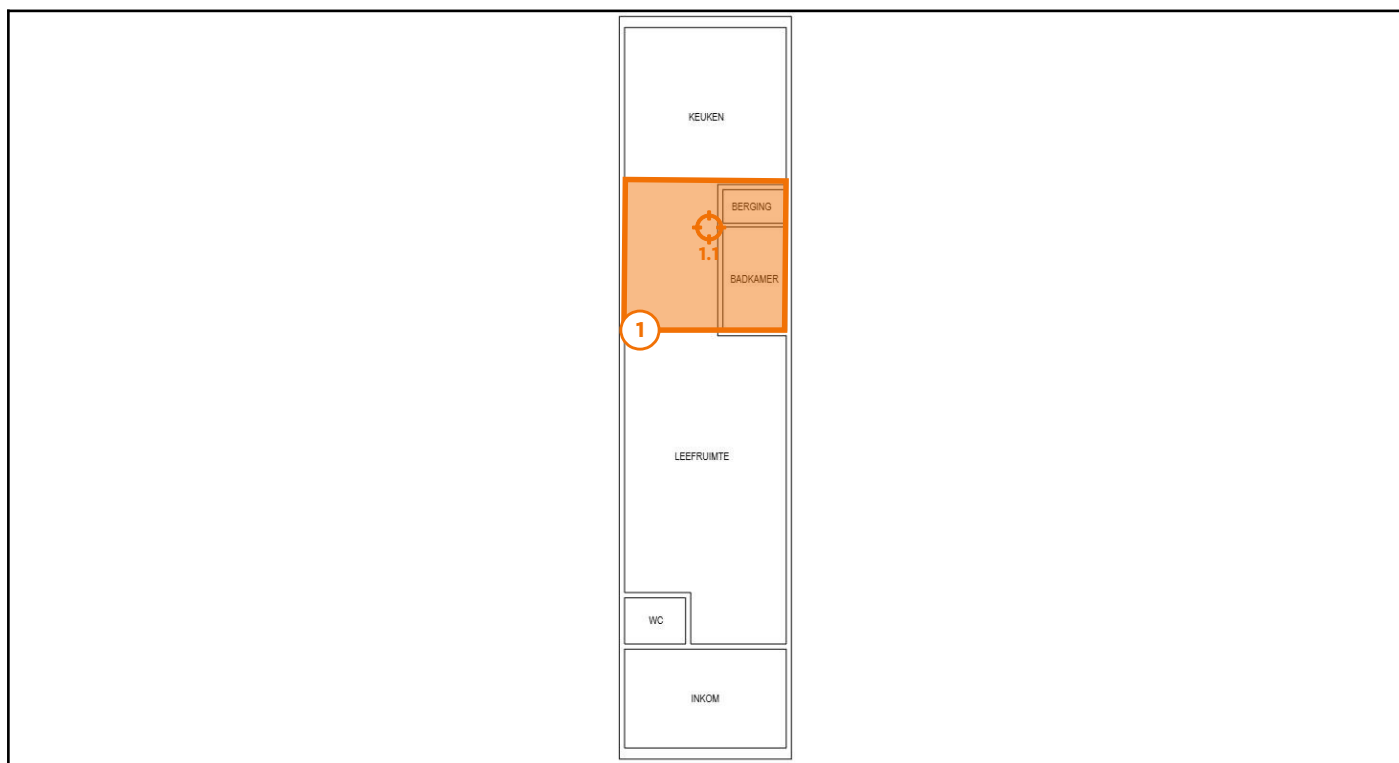
## Plan 1.5: Gelijkvloers

Beschrijving	Type	Actie
1. Platen achter verlaagd plafond	Asbestmateriaal	Maatregelen nemen
1.1 Code: 2628141-04	Puntmonster	-

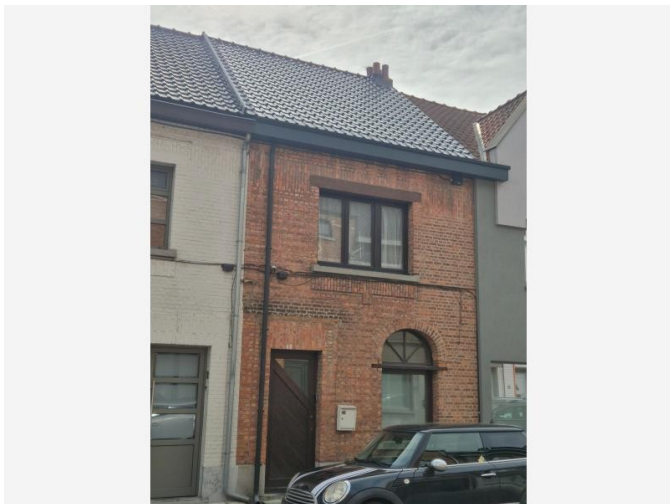
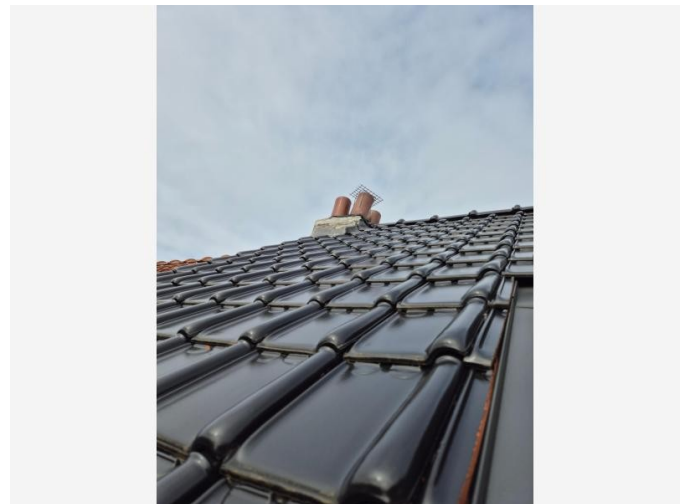
## Fiche 9: Rookgaskanalen

Beschrijving	Notitie	Terug te vinden op plannen
Fiche 9: Rookgaskanalen	-	-
Fiche 10: Verwarmingsinstallatie	De verwarmingsinstallatie dateert van na 2000. Er waren geen asbesthoudende pakkingen of dichtingen zichtbaar.	-
