# Asbestinventarisatetest

Kouterbaan 9, 9400 Ninove

Attestnummer : 20250819-000036.000

Uitgegeven op : 19.08.2025

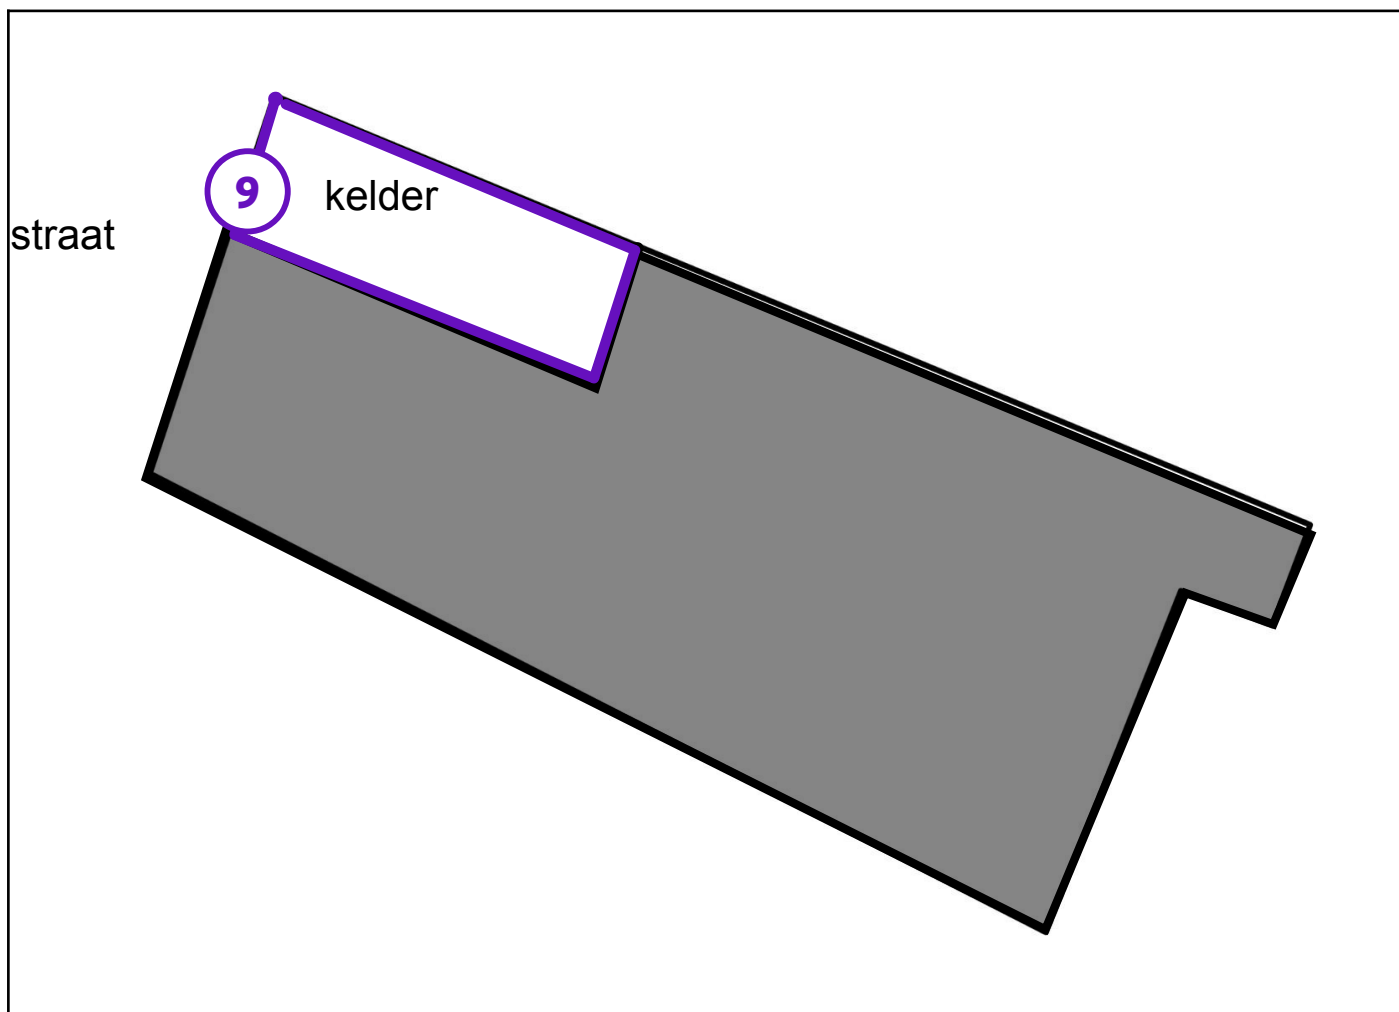
## Plan 1.1: kelder

Beschrijving	Type	Actie
9. kelder	Advies	-

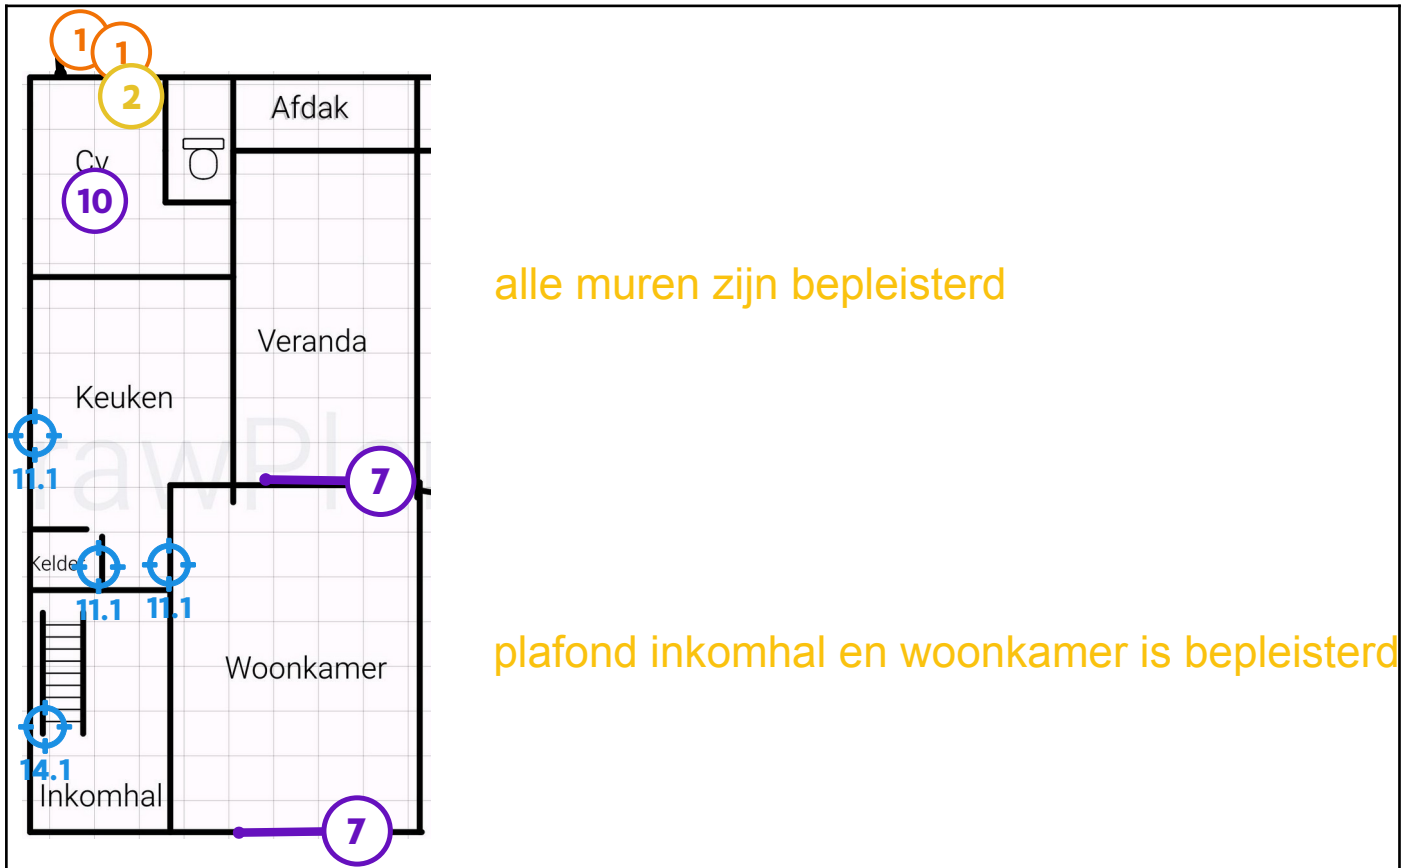
## Plan 1.2: gelijkvloers

Beschrijving	Type	Actie
1. 2 roetluikjes	Asbestmateriaal	Verwijderen
2. Bakeliet toepassing	Asbestmateriaal	Zorgvuldig beheren
7. Kit niet verdacht (visueel vastgesteld)	Advies	-
10. CV Ketel/boiler	Advies	-
11. Muurpleister	Geen asbest	-
11.1 Code: 01	Mengmonster	-
14. Plafondpleister	Geen asbest	-
14.1 Code: 02	Mengmonster	-

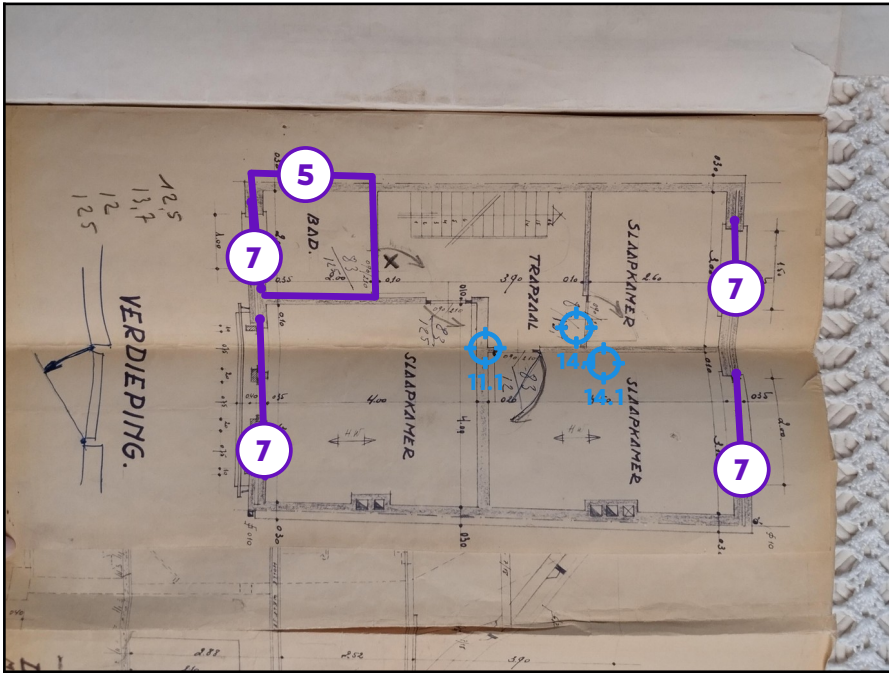
## Plan 1.3: 1e verdieping

Beschrijving	Type	Actie
5. unalut platen badkamer	Advies	-
7. Kit niet verdacht (visueel vastgesteld)	Advies	-
11. Muurpleister	Geen asbest	-
11.1 Code: 01	Mengmonster	-
14. Plafondpleister	Geen asbest	-
14.1 Code: 02	Mengmonster	-

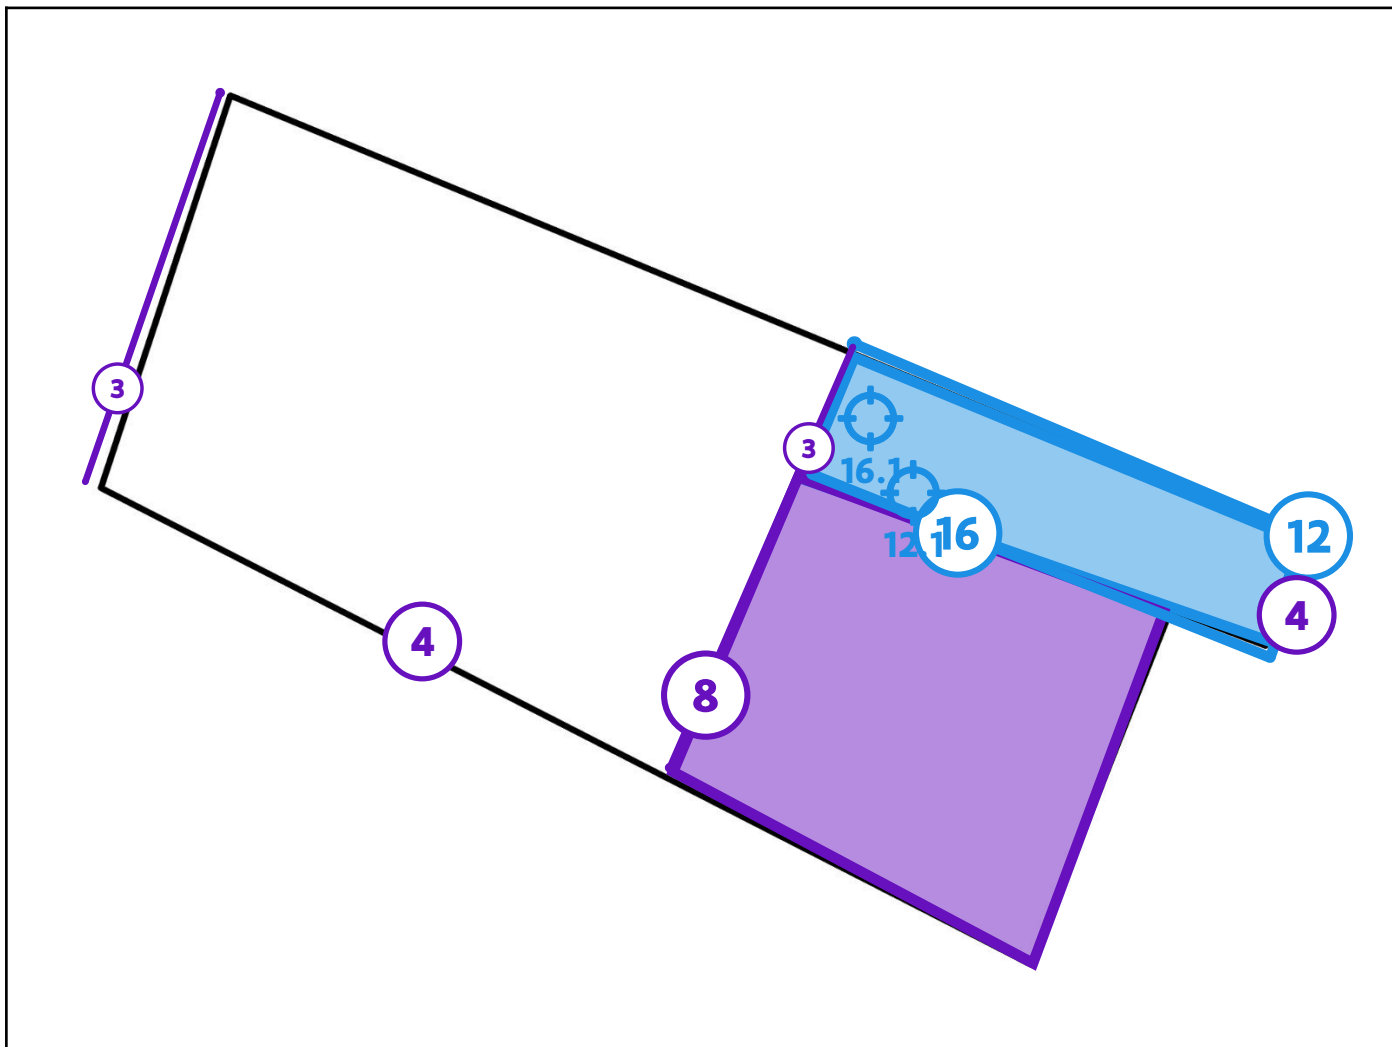
## Plan 1.5: Hoofdgebouw plan dak

Beschrijving	Type	Actie
3. Dakgoot niet zichtbaar (materiaal onbekend)	Beperking	-
4. 3 Schouwen	Beperking	-
8. verandadak	Advies	-
12. Dekstenen (visueel vastgesteld)	Geen asbest	-
12.1 Code: 06	Puntmonster	-
16. Roofing (met staalname)	Geen asbest	-
16.1 Code: 03	Puntmonster	-

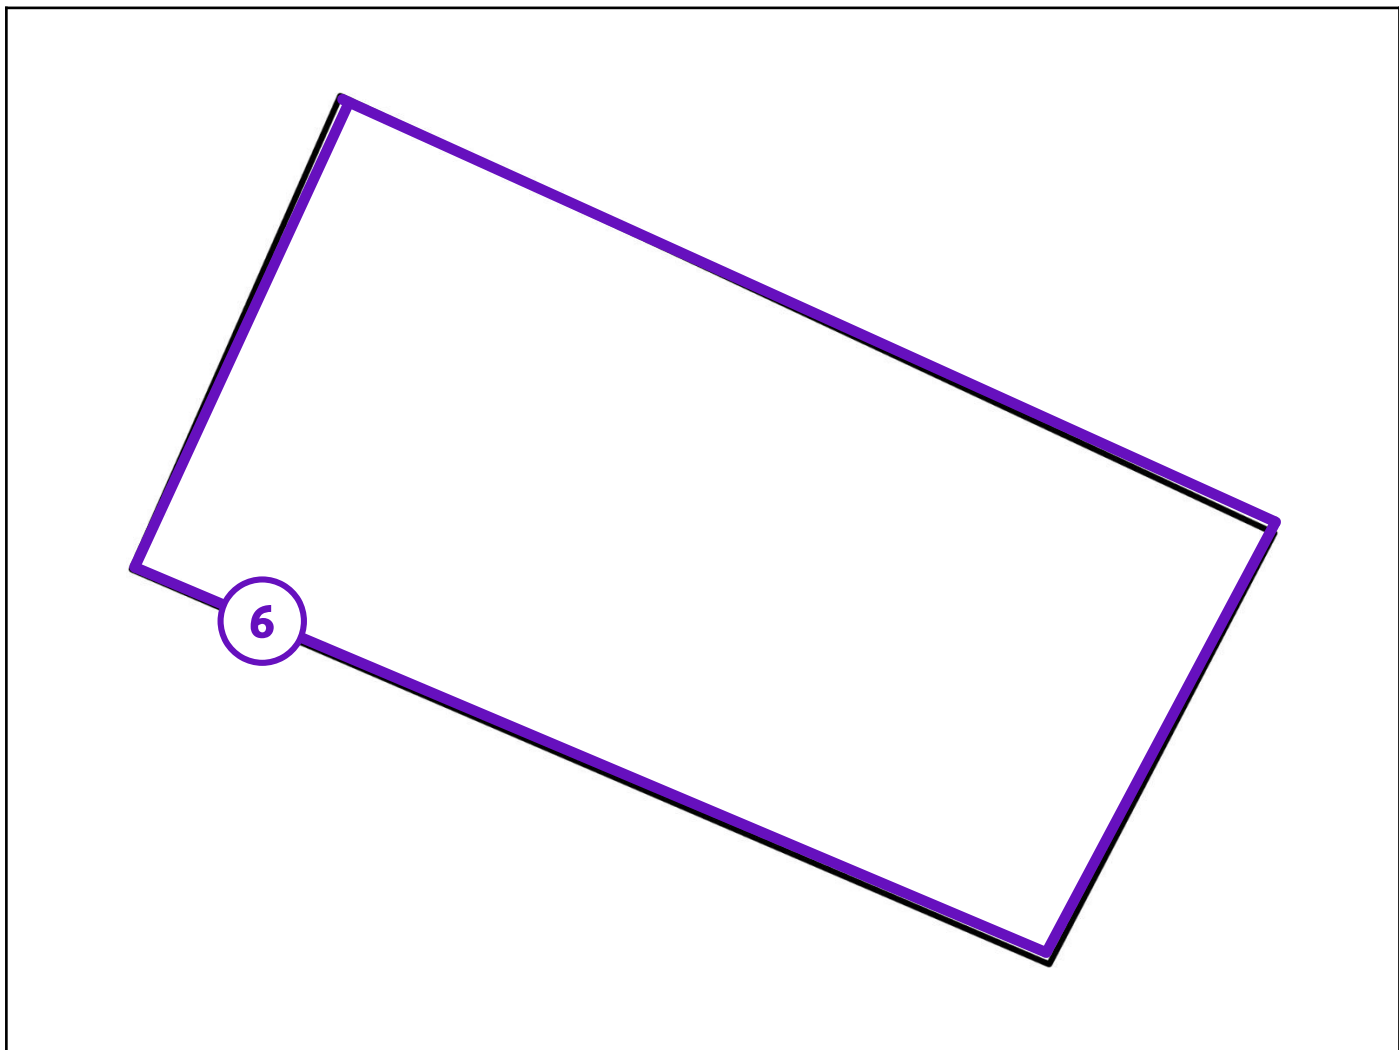
## Plan 2.1: Bijgebouw plan

Beschrijving	Type	Actie
6. tuinhuis/ garage	Advies	-
