Asbestinventarisatetest

Langestraat 116, 9473 Denderleeuw

Attestnummer : 20260512-000218.000

Uitgegeven op : 12.05.2026

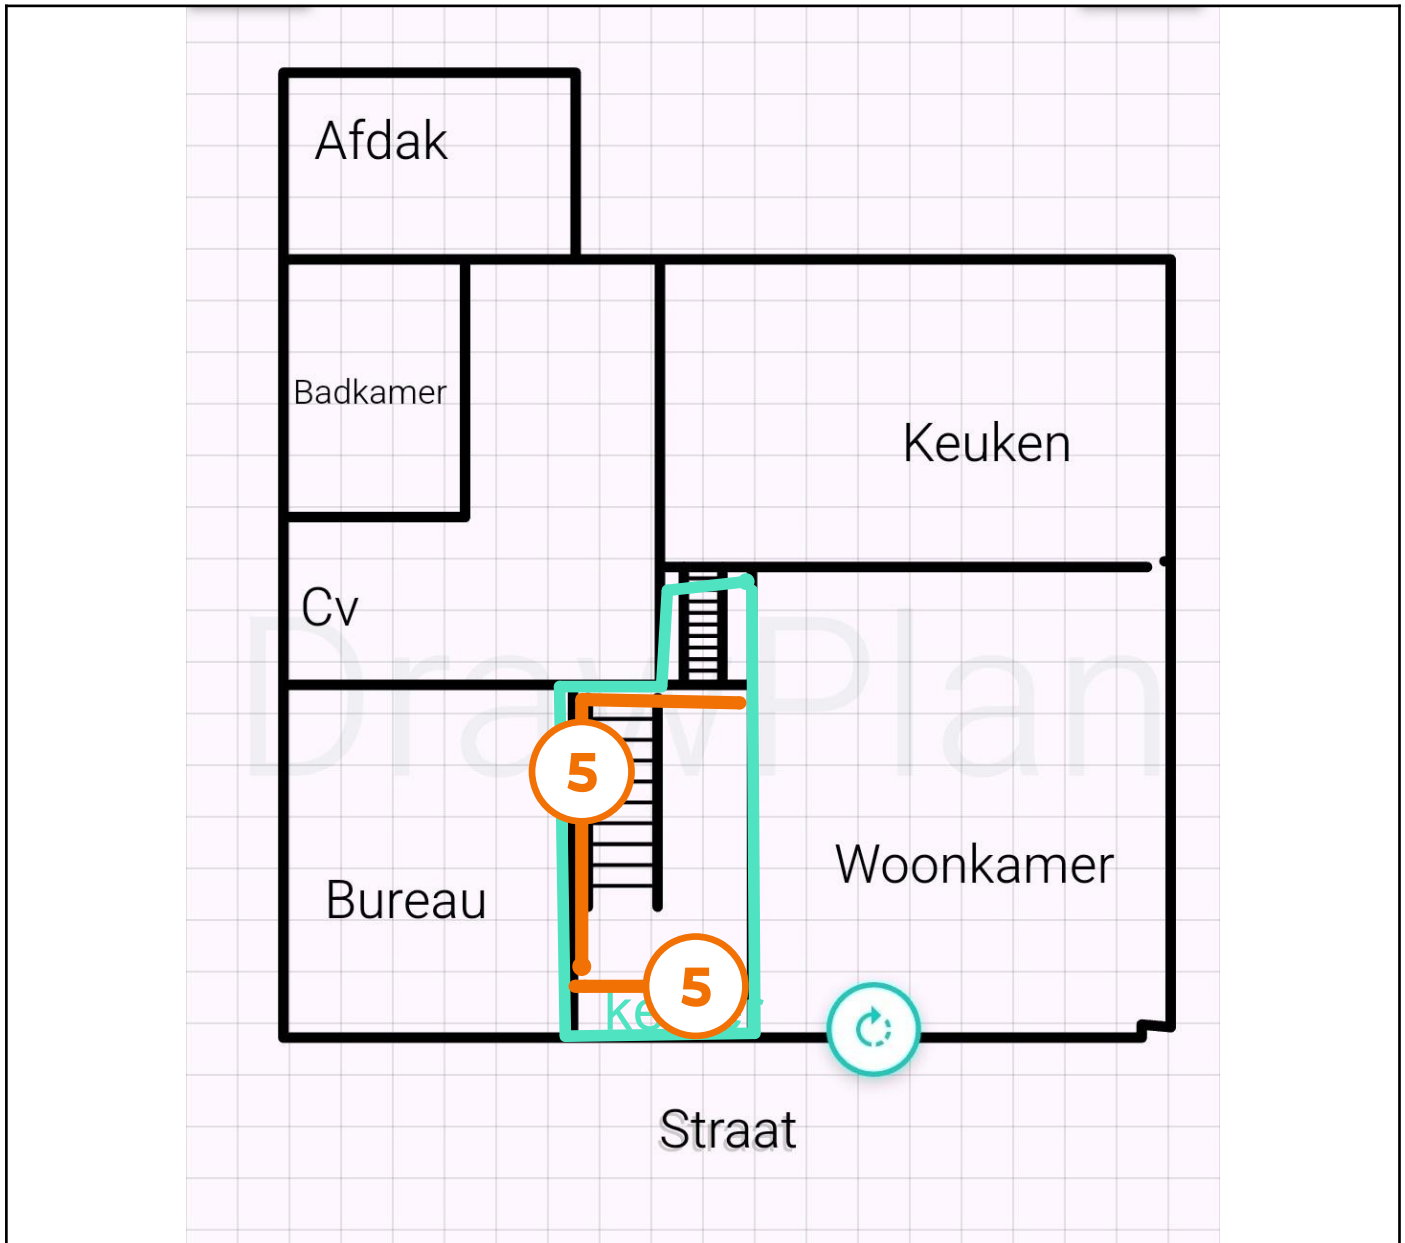
Plan 1.1: kelder

Beschrijving	Type	Actie
5. Leidingisolatie: verdacht (staalname)	Asbestmateriaal	Verwijderen

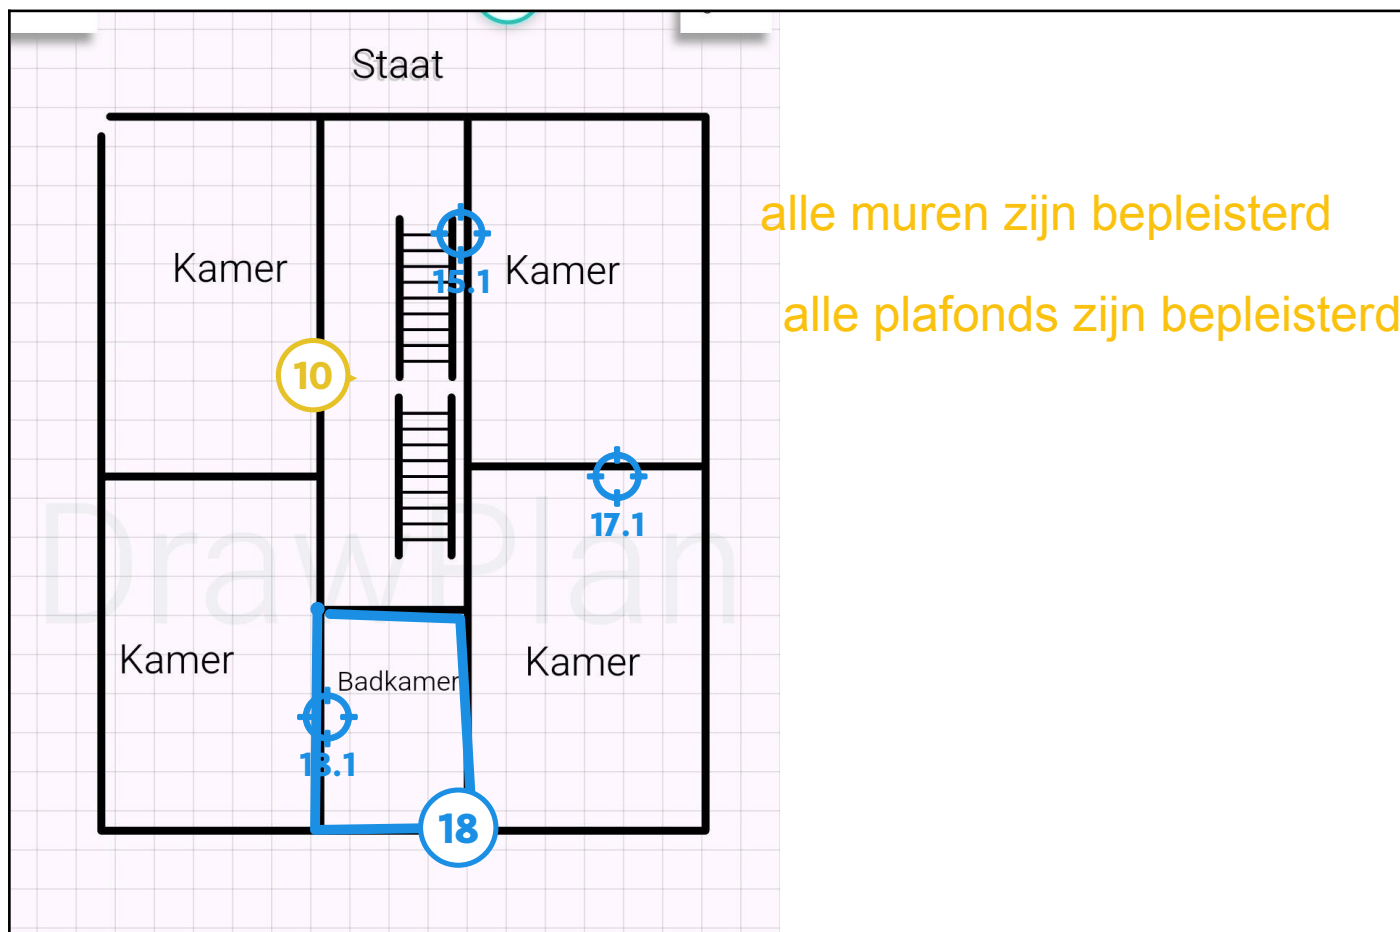
Plan 1.3: 1e verdieping

Beschrijving	Type	Actie
10. Bakeliet toep.(schakelaars-stopcontact.-verdeel dozen-radiatorknoppen)	Asbestmateriaal	Zorgvuldig beheren
15. Plafondpleister	Geen asbest	-
15.1 Code: 2	Mengmonster	-
17. Muurpleister	Geen asbest	-
17.1 Code: 1	Mengmonster	-
18. Vinylbehang badkamer 1e verdieping	Geen asbest	-
18.1 Code: 4	Puntmonster	-

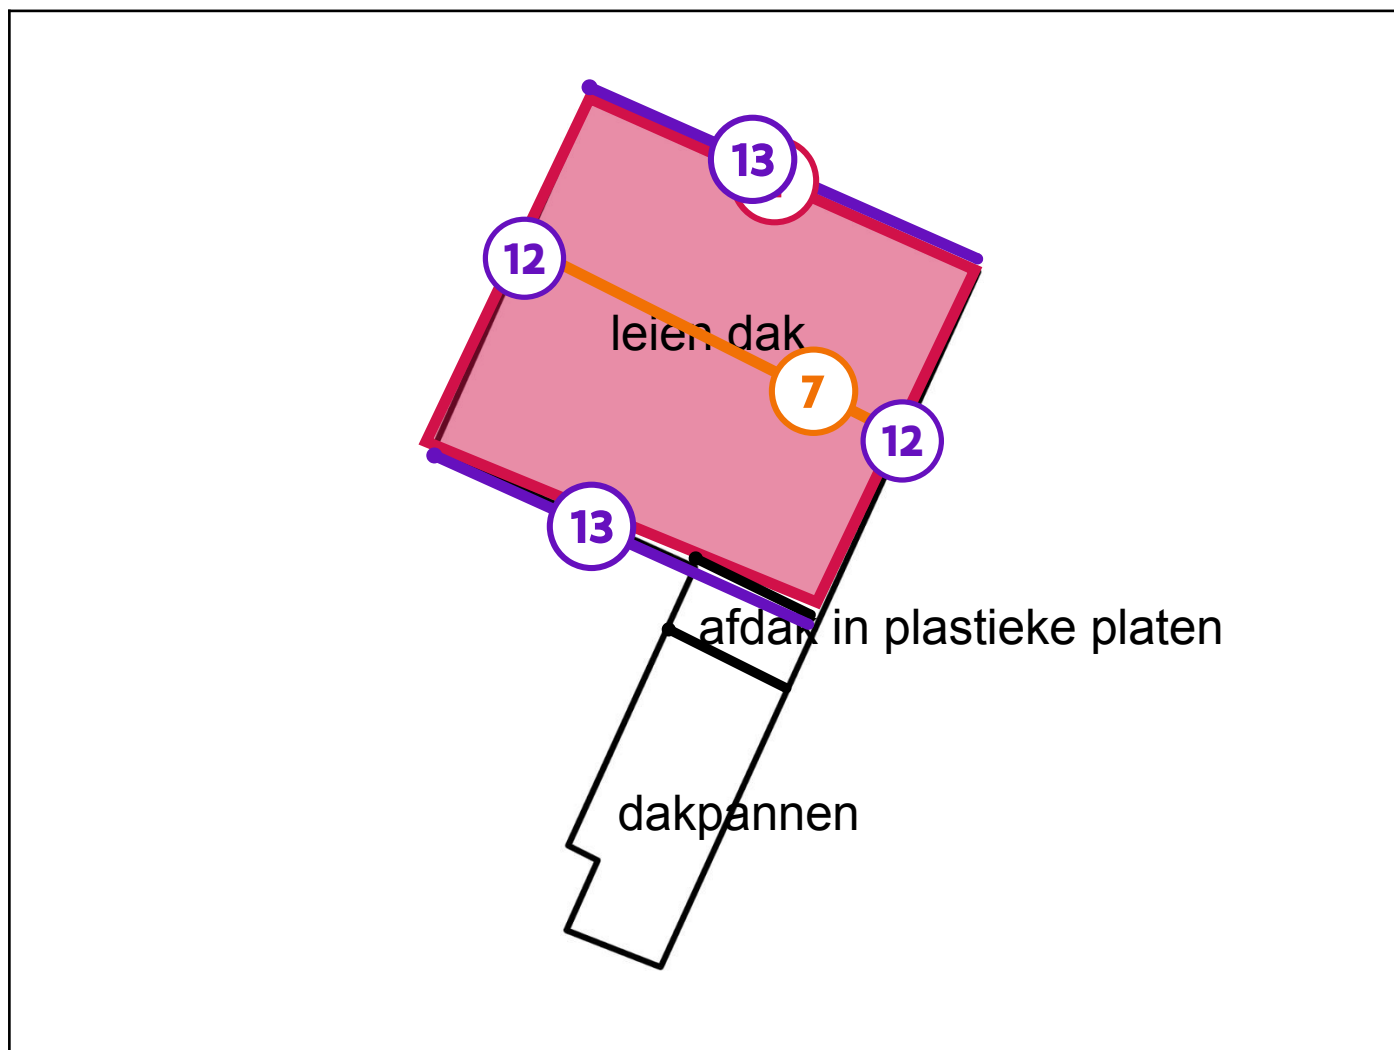
Plan 1.5: Hoofdgebouw plan dak

Beschrijving	Type	Actie
1. Dakleien	Asbestmateriaal	Dringend verwijderen
7. Nokpannen asbestcement	Asbestmateriaal	Verwijderen
12. Schouw op het dak (beperkingsfiche)	Beperking	-
13. Slib/sediment dakgoot	Beperking	-

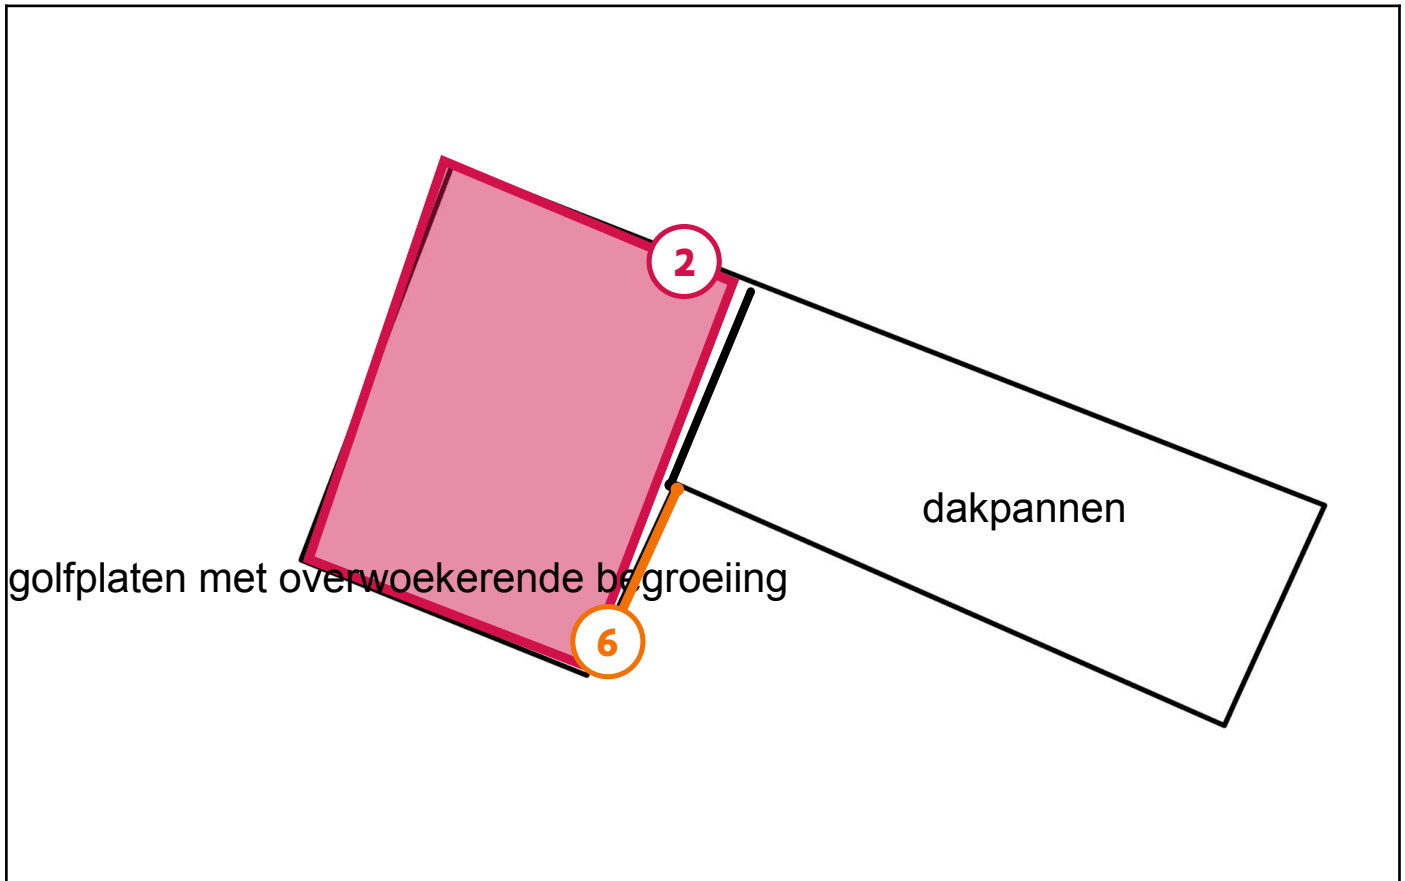
Plan 2.1: Hoofdgebouw plan dak

Beschrijving	Type	Actie
2. Golfplaten visueel vastgesteld (zonder staal)	Asbestmateriaal	Dringend verwijderen
6. Roofing (zonder staalname > 3,5m hoog, maar zichtbaar)	Asbestmateriaal	Verwijderen

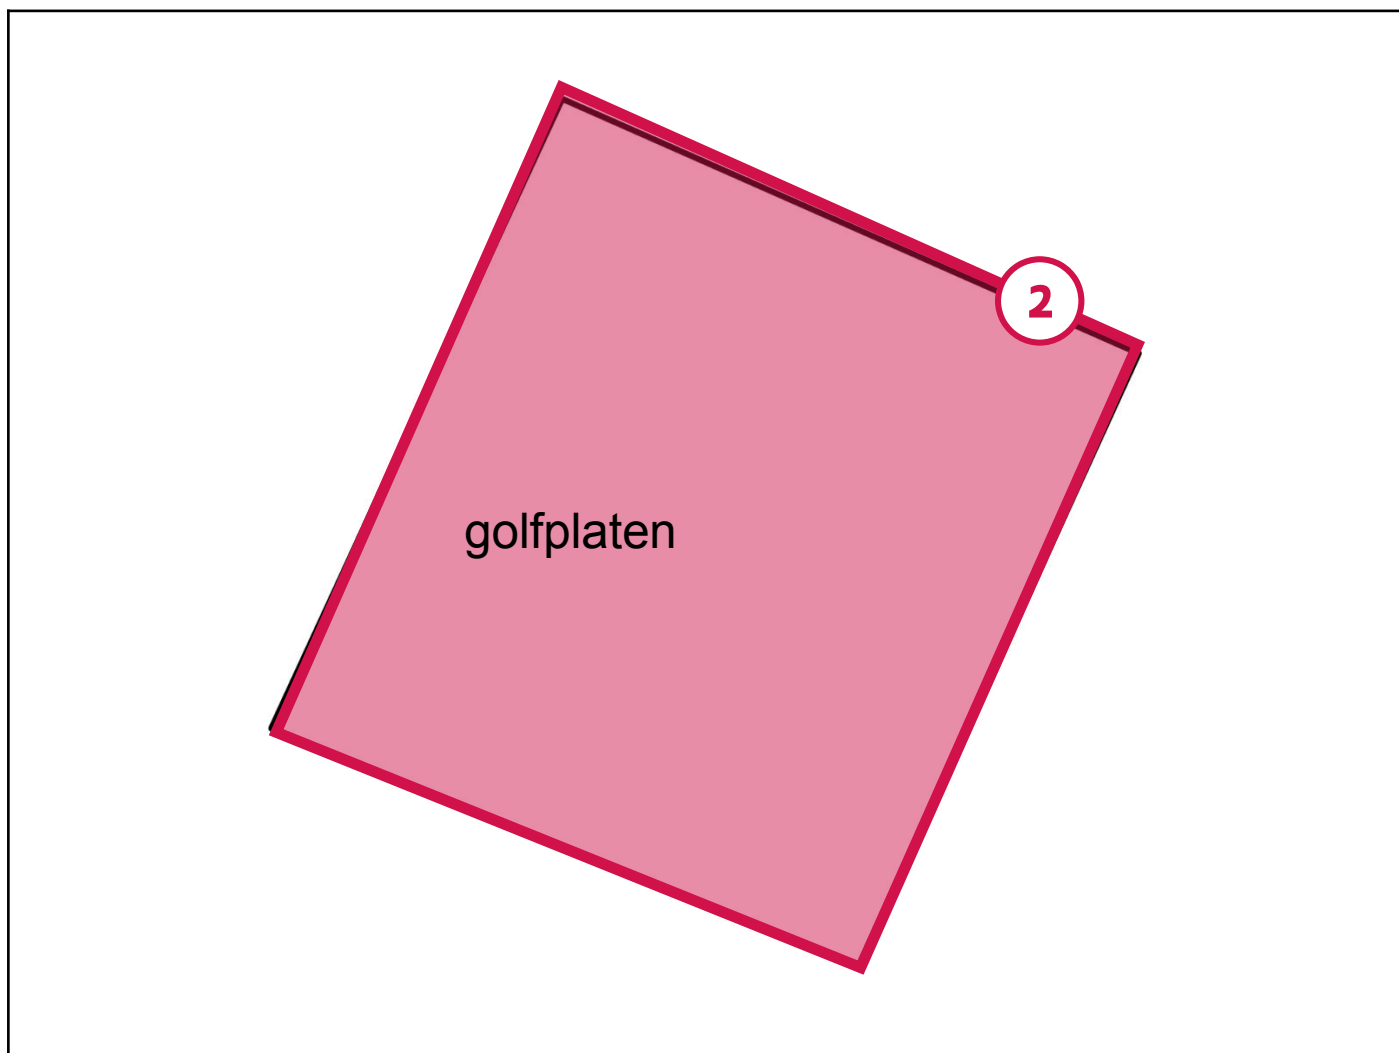
Plan 3.1: Hoofdgebouw plan dak

Beschrijving	Type	Actie
2. Golfplaten visueel vastgesteld (zonder staal)	Asbestmateriaal	Dringend verwijderen

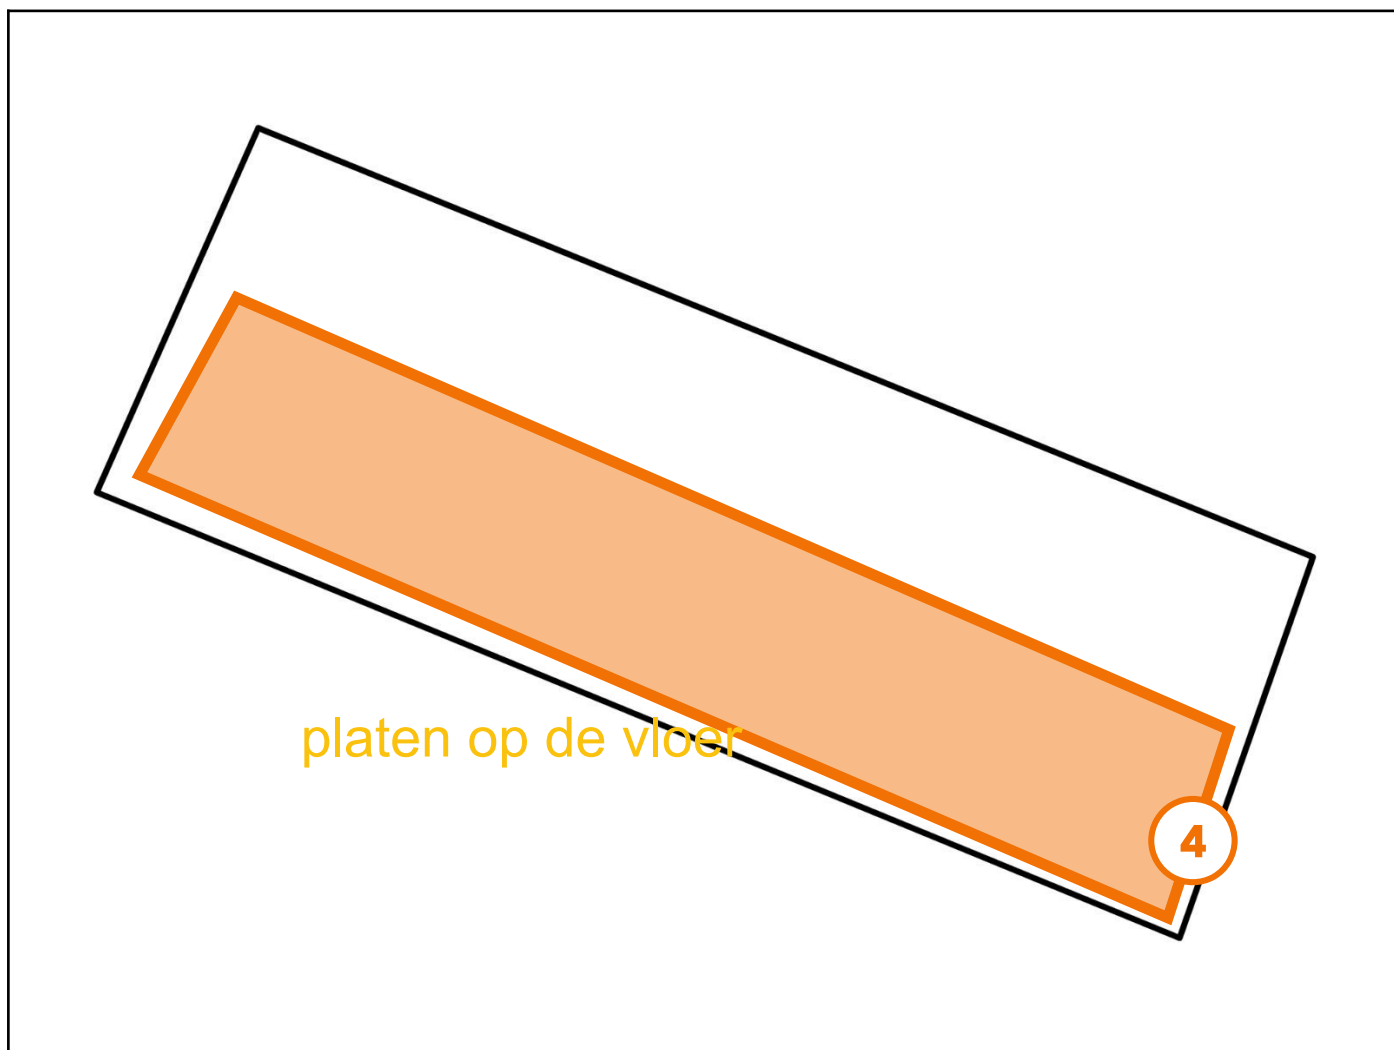
Plan 4.2: duivenhok plan

Beschrijving	Type	Actie
4. cementen platen duivenhok	Asbestmateriaal	Verwijderen

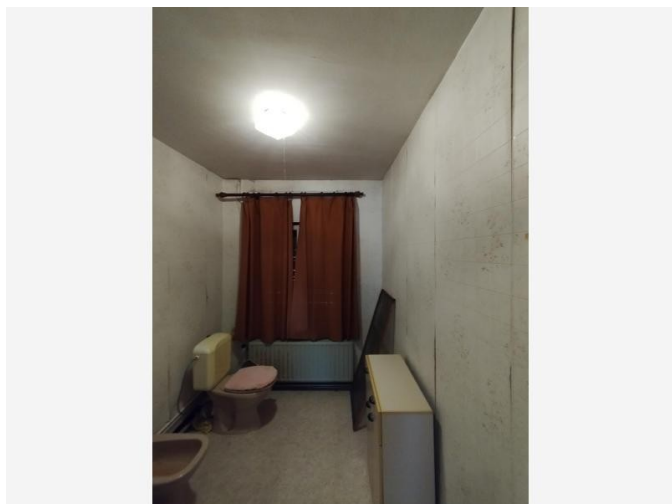
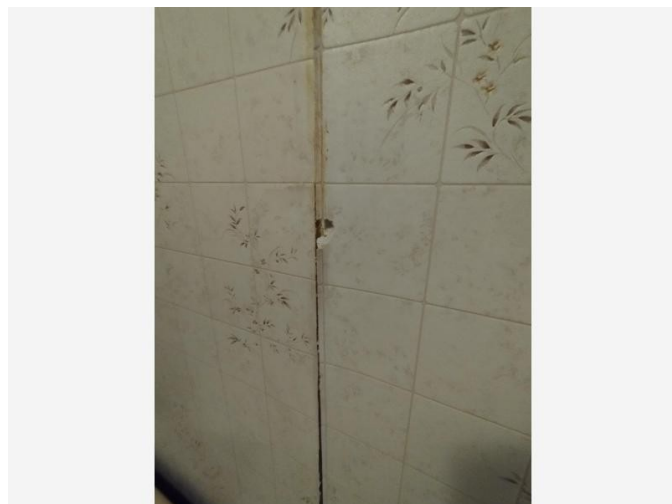
Beschrijving	Muurpleister
Omgeving	Binnen
Primaire drager	Binnenwand
Bindmiddel van materiaal	Gips - kalk
Gebondenheid op basis van bindmiddel	Niet-hechtgebonden
Hoeveelheid (oppervlakte - dikte - aantal)	• 300,00 m ² - 1,00 cm - 1 stuk
Totaal volume	3,00 m ³
Identificatiemethode	Een monstername door de asbestdeskundige met laboanalyse door een asbestlabo.
Destructieve handeling voor identificatie	Nee
Opmerking	<p>Volgens het inspectieprotocol is een monstername van het pleisterwerk verplicht om dit te identificeren als niet-asbesthoudend.</p> <p>Locatie staalnames: keuken, traphal, kamer. De cv-ruimte is gecementeerd.</p> <p>De vermelde oppervlaktes en volumes betreffen een beredeneerde schatting. Er worden geen rechten verleend aan deze oppervlaktes/volumes. De dikte is een schatting die voorkomt uit de monsterplaatsen en is daarom niet altijd representatief.</p>
