Asbestinventarisatetest

Damstraat 36, 9340 Lede

Attestnummer : 20260429-000391.000

Uitgegeven op : 29.04.2026

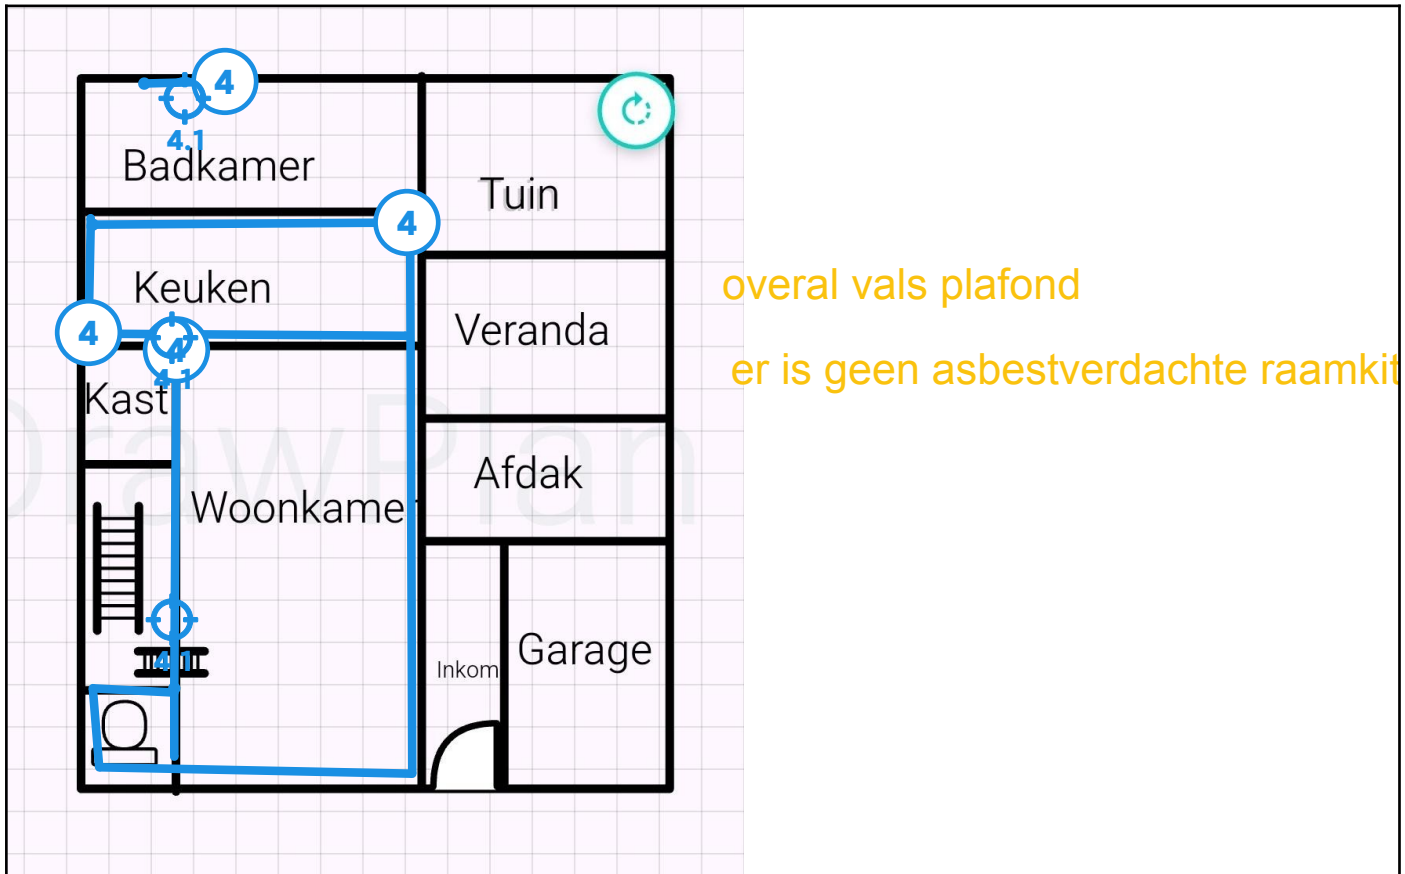
Plan 1.1: gelijkvloers

Beschrijving	Type	Actie
3. Valse plafonds	Advies	-
4. Muurpleister	Geen asbest	-
4.1 Code: 1	Mengmonster	-
5. Kit niet verdacht (visueel vastgesteld)	Overige ruimte of materiaal	-

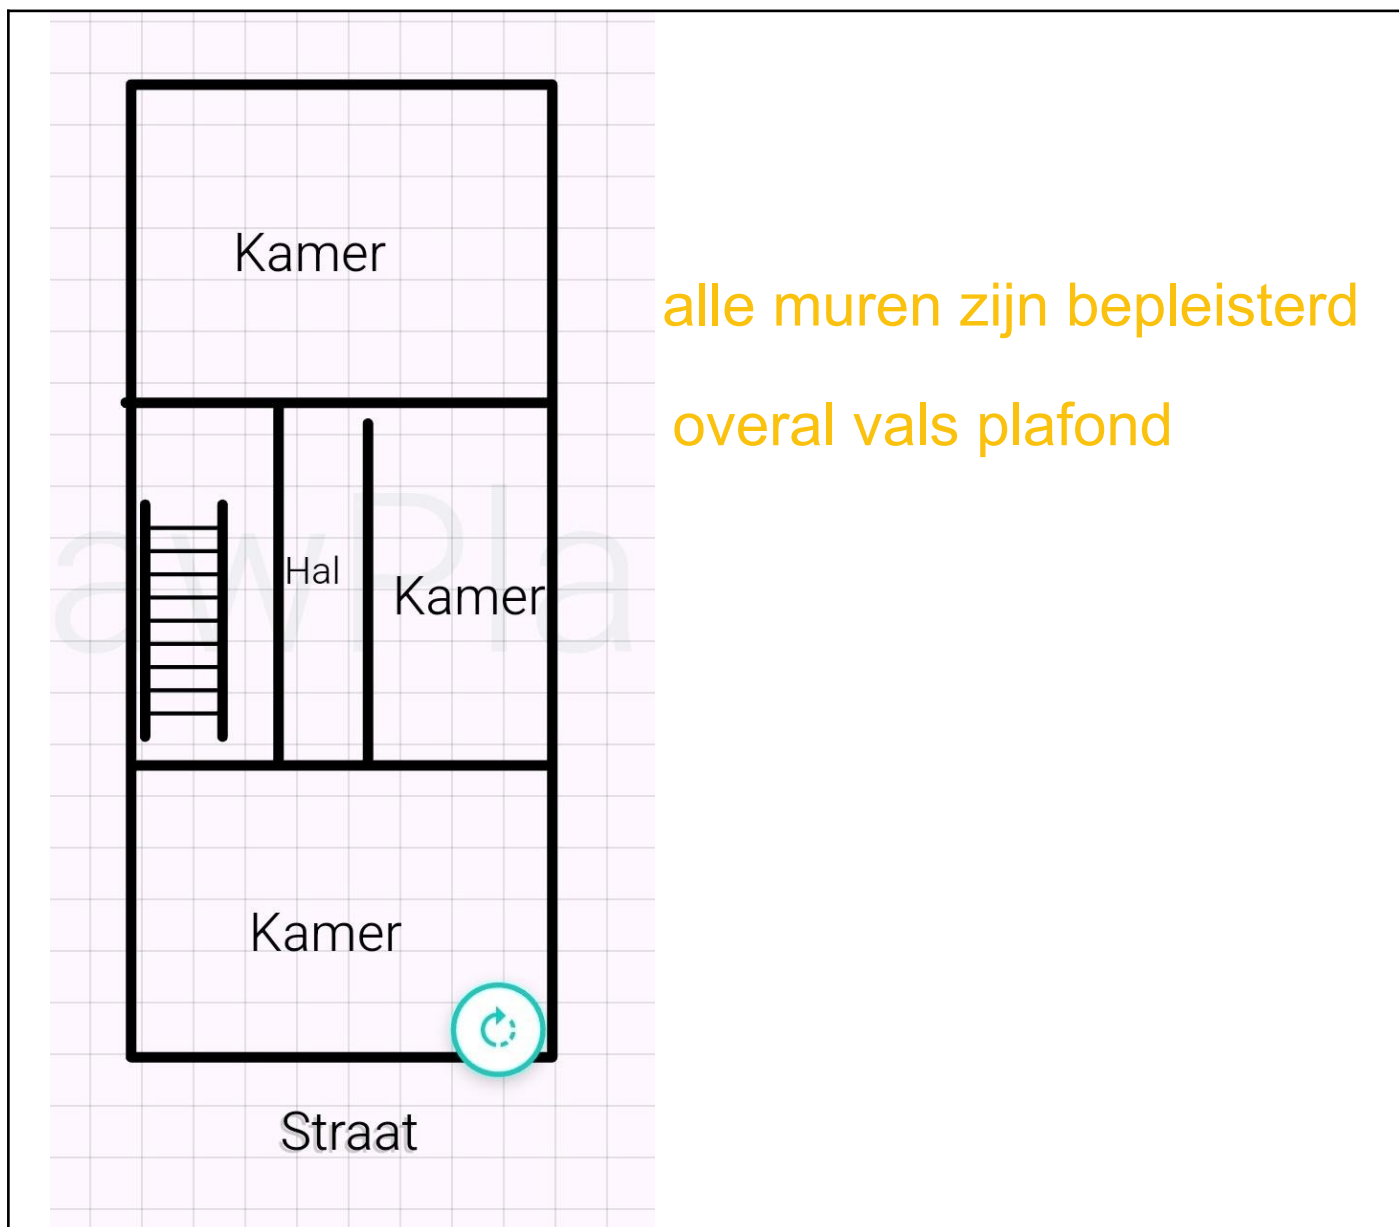
Plan 1.2: 1e verdieping

Beschrijving	Type	Actie
3. Valse plafonds	Advies	-
4. Muurpleister	Geen asbest	-
