# Asbestinventarisatetest

Opgeeststraat 50, 9470 Denderleeuw

Attestnummer : 20260305-000432.000

Uitgegeven op : 05.03.2026

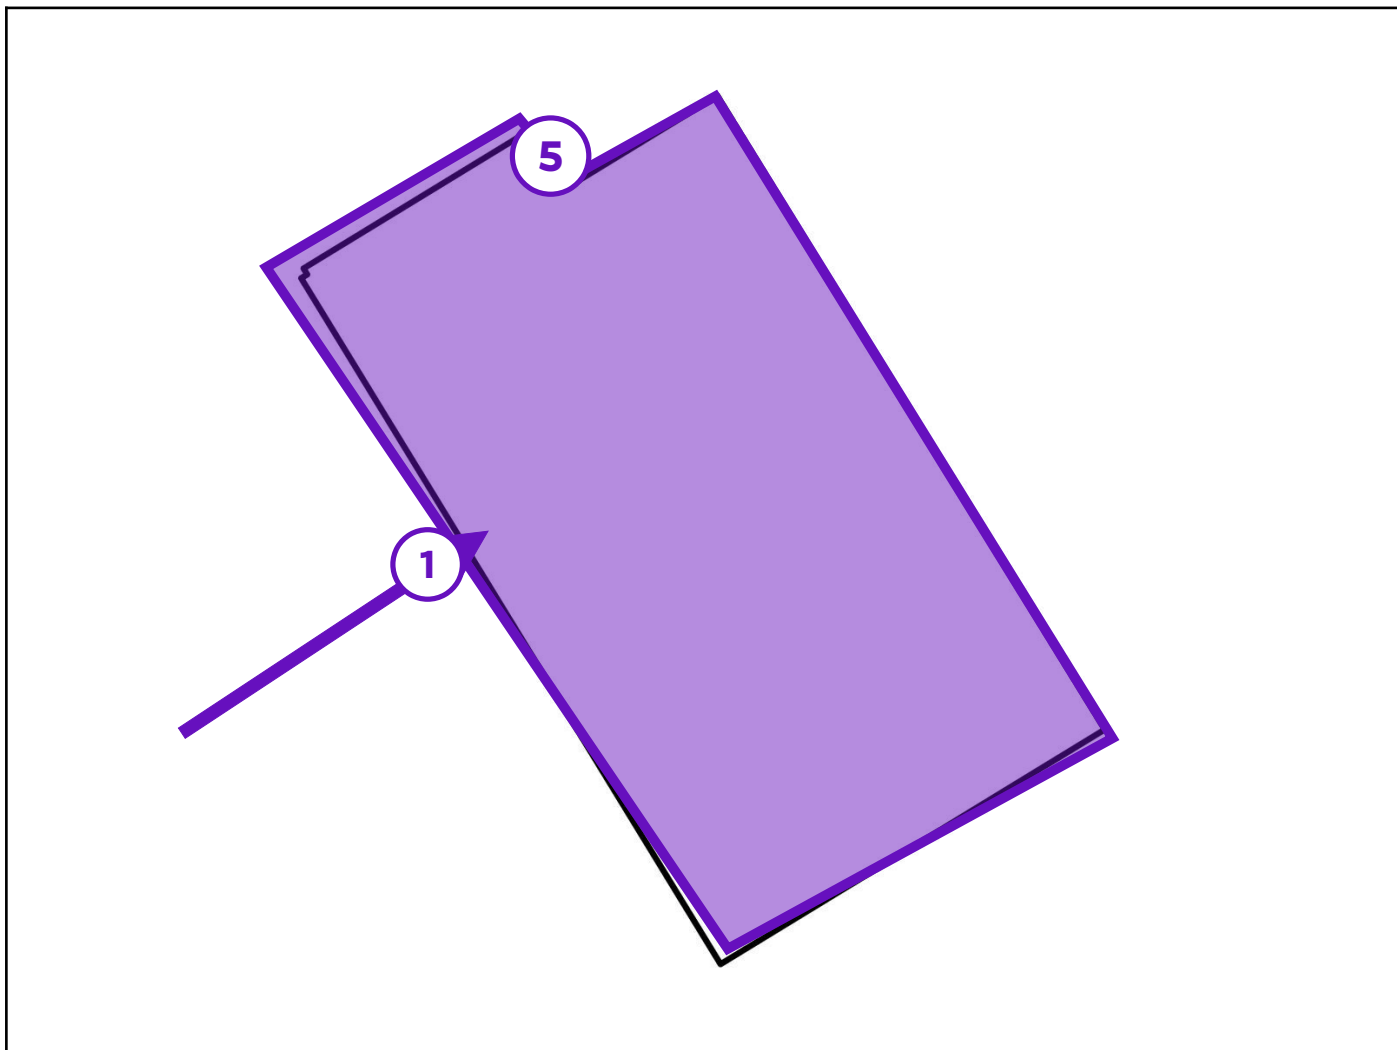
## Plan 1.1: Woning plan

| Beschrijving | Type | Actie |
|---|---|---|
| 5. Dakbedekking pannen niet verdacht. | Advies | - |

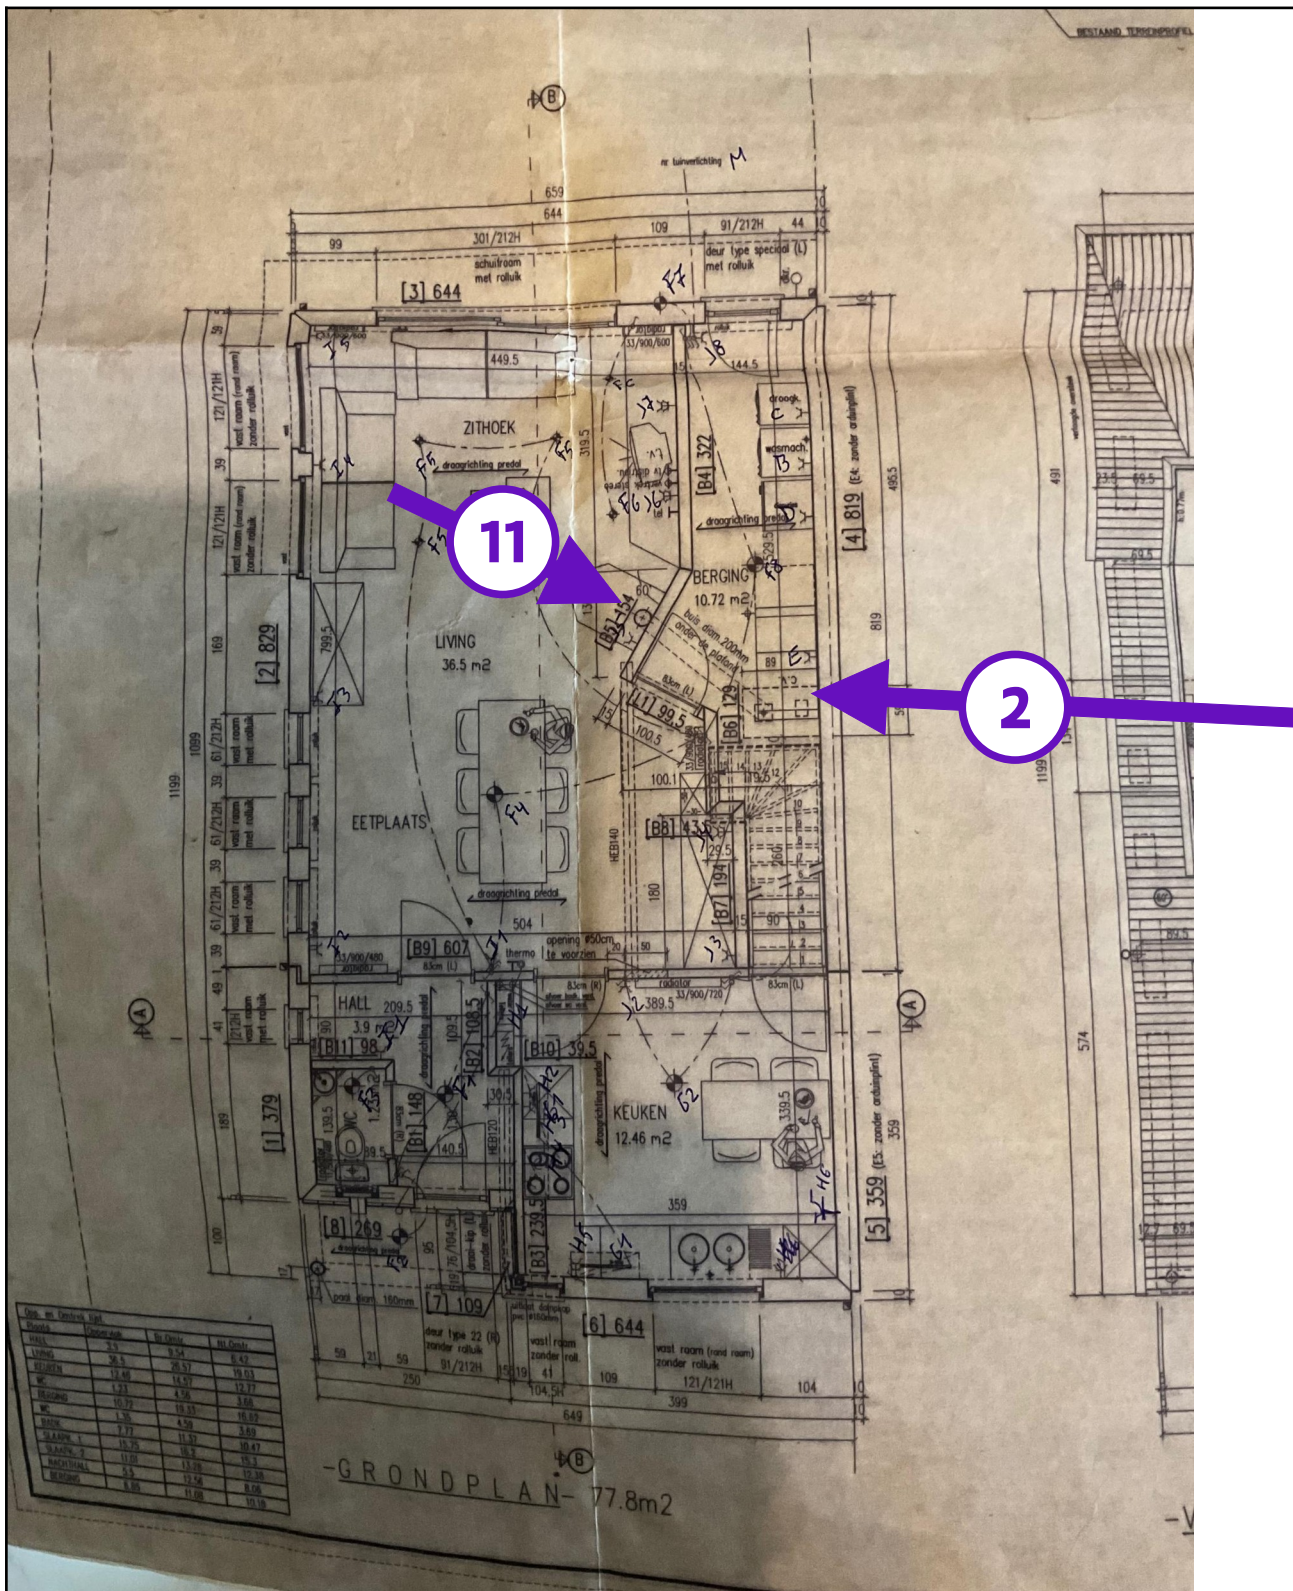
## Plan 1.2: Glv

Muren bepeisterd.

Plafonds in gyproc.

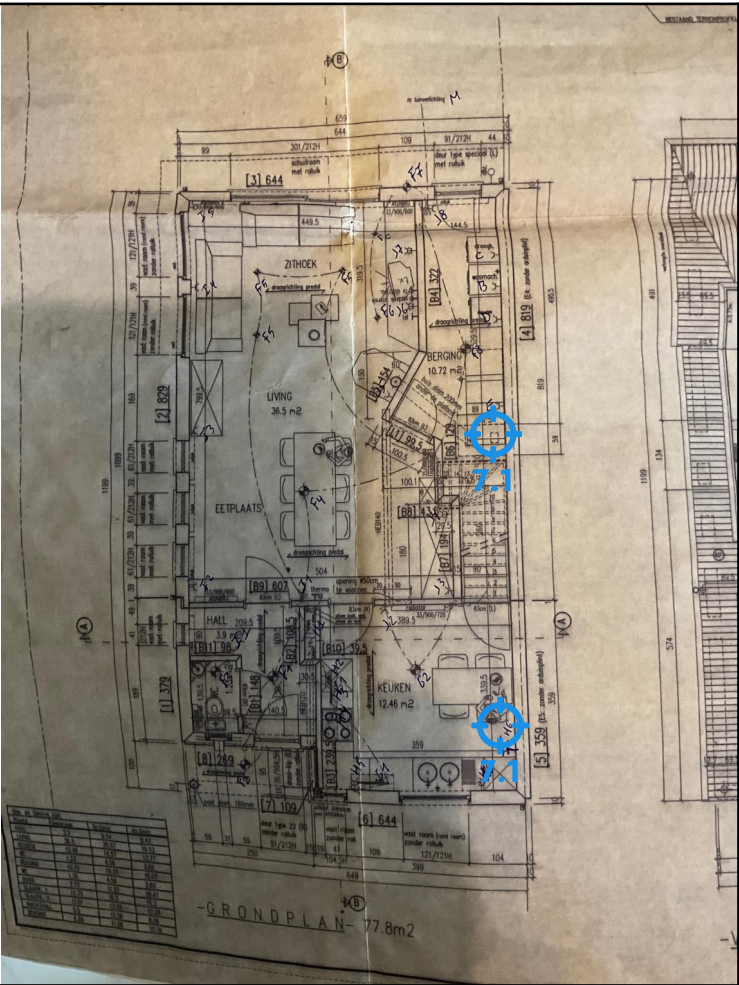
# Plan 1.4: Glv

Muren bepleisterd.

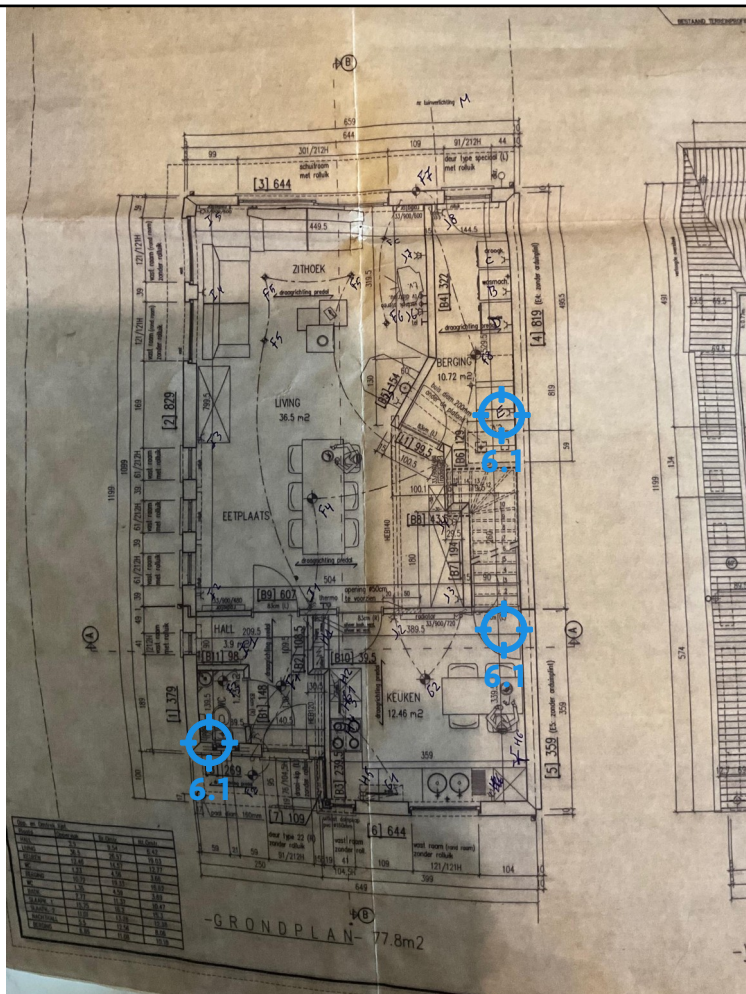
## Plan 1.5: Glv

# Plafonds bepleisterd.

| Beschrijving | Type | Actie |
|---|---|---|
| 6.1 Code: 02 | Mengmonster | - |

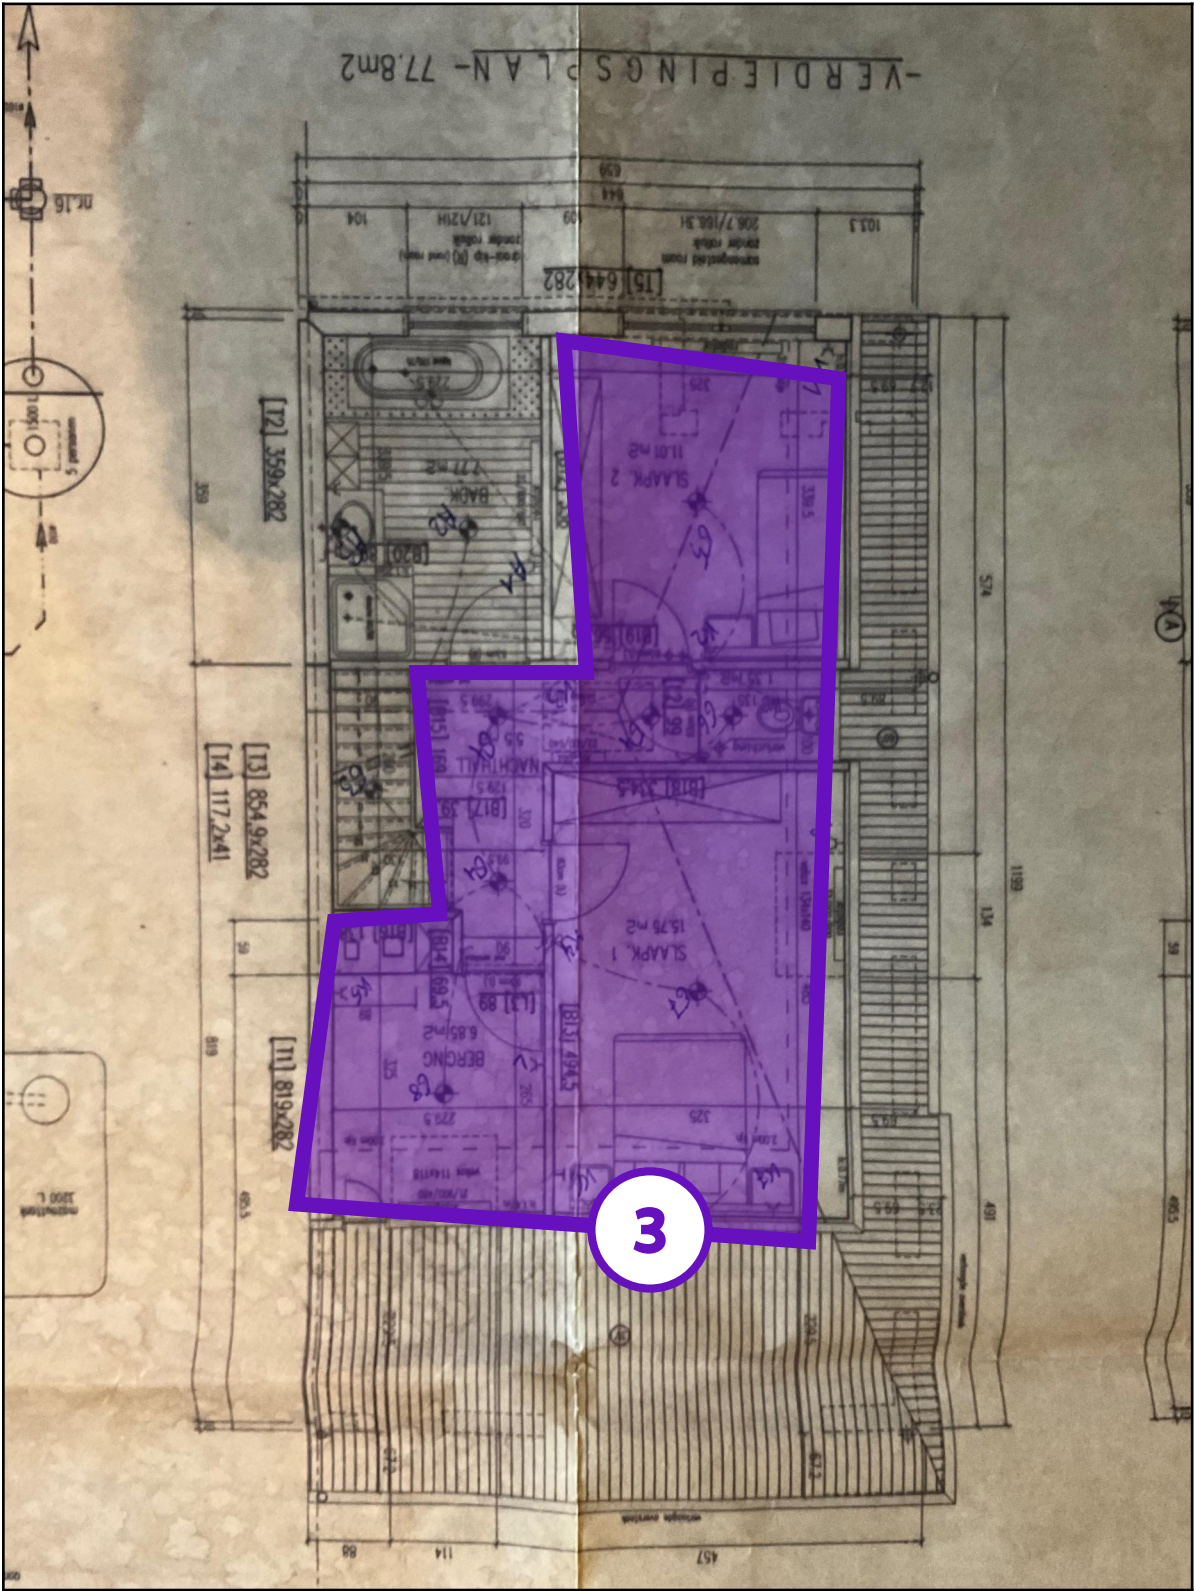
Plan 1.6: Vd1

| 3. Vinylvloer niet verdacht | Advies | - |

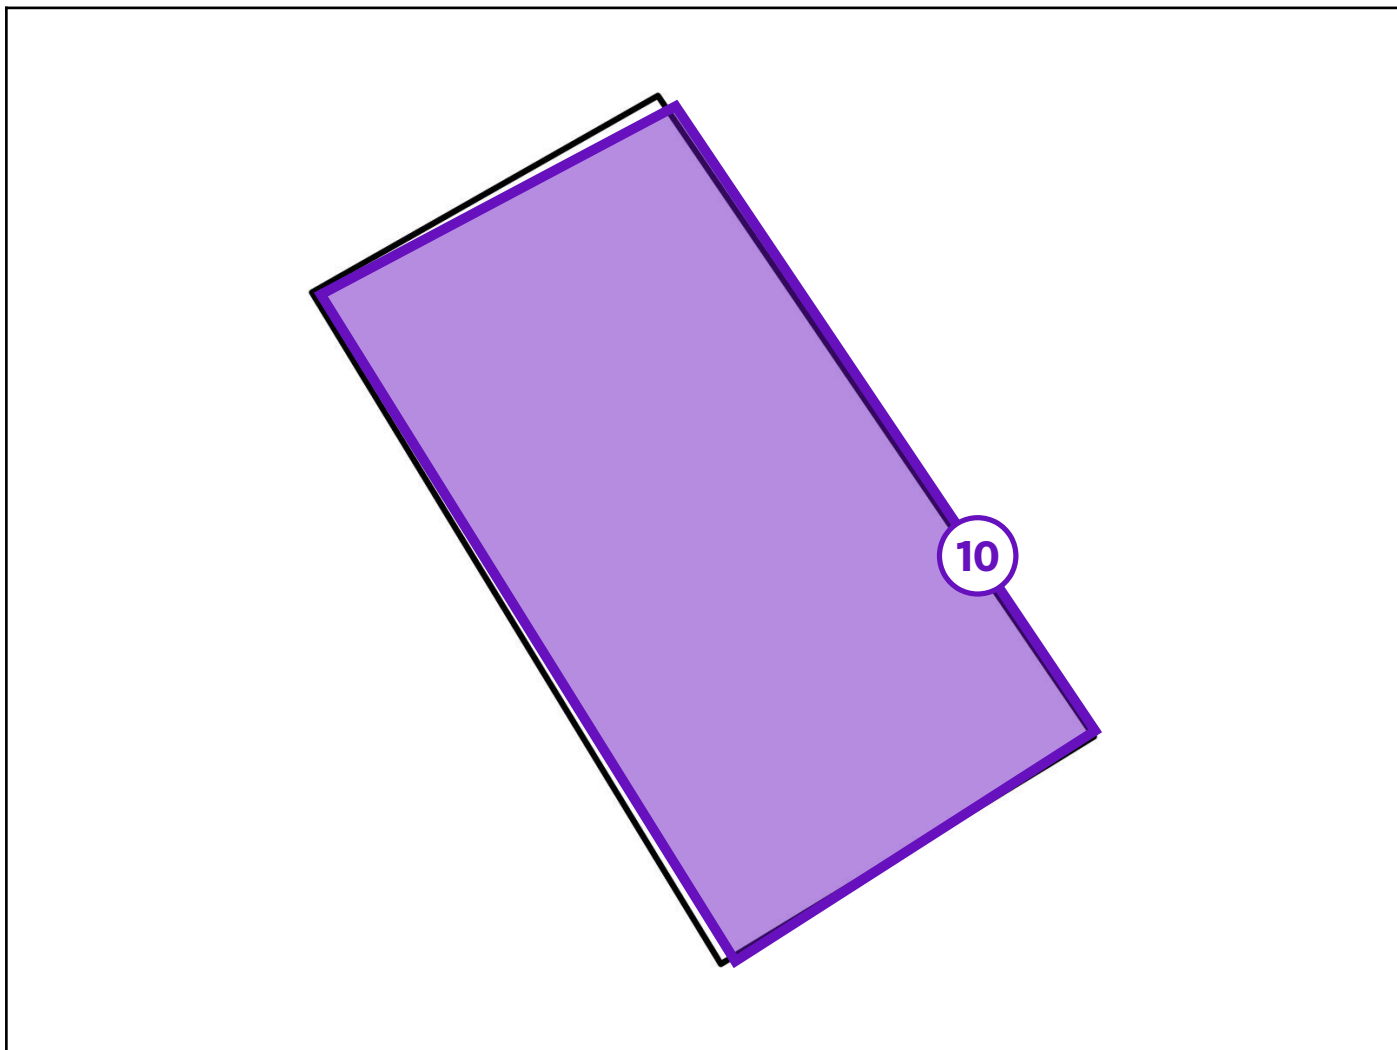
## Plan 2.1: Garage plan

| Beschrijving | Type | Actie |
|---|---|---|
| 10. Dakbedekking niet verdacht. | Overige ruimte of materiaal | - |
