# Asbestinventarisatattest

Pennestraat 28, 9451 Haaltert

Attestnummer : 20260616-000254.000

Uitgegeven op : 16.06.2026

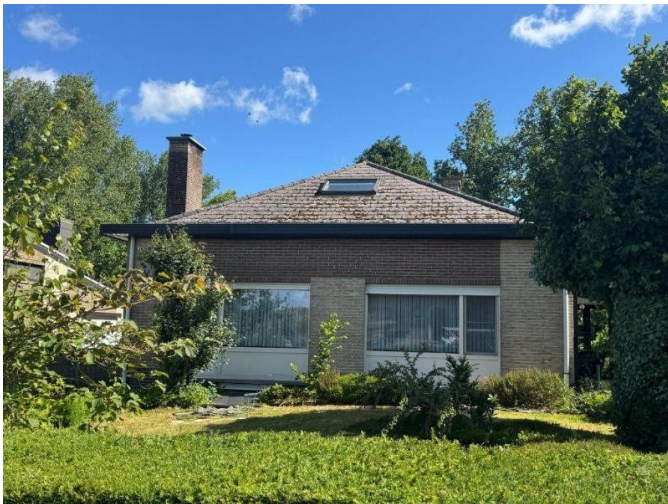
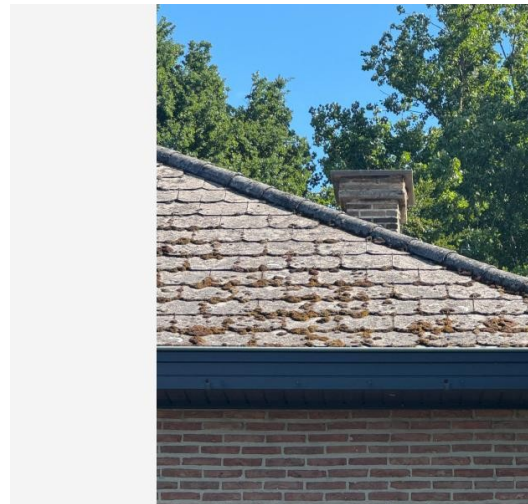
| Opmerking | De hoeveelheid is een zo nauwkeurig mogelijke opmeting. Hieraan kunnen evenwel geen rechten worden ontleend. |

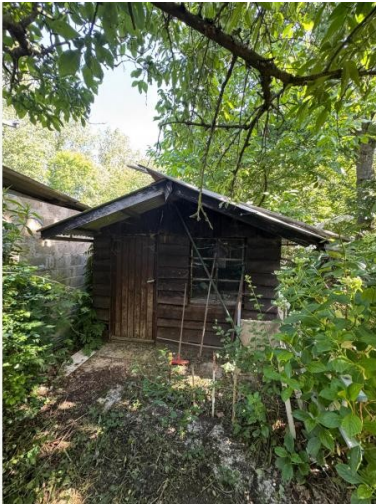
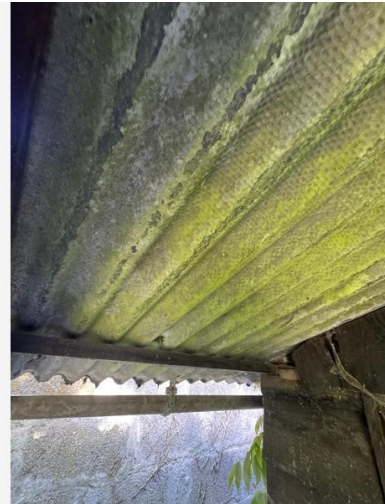
| Opmerking | De hoeveelheid is een zo nauwkeurig mogelijke opmeting. Hieraan kunnen evenwel geen rechten worden ontleend. |

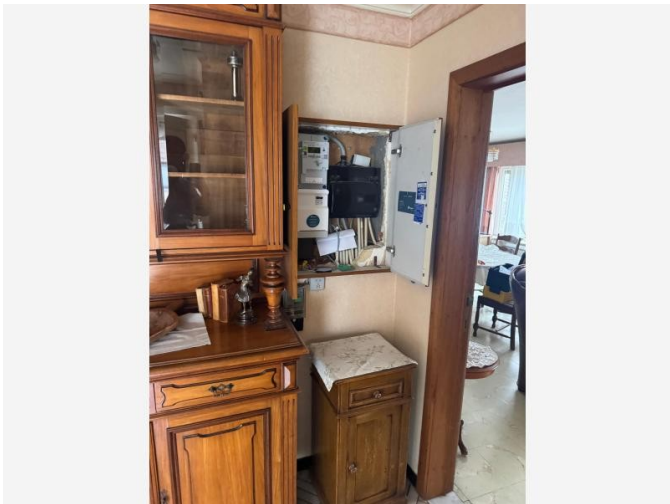
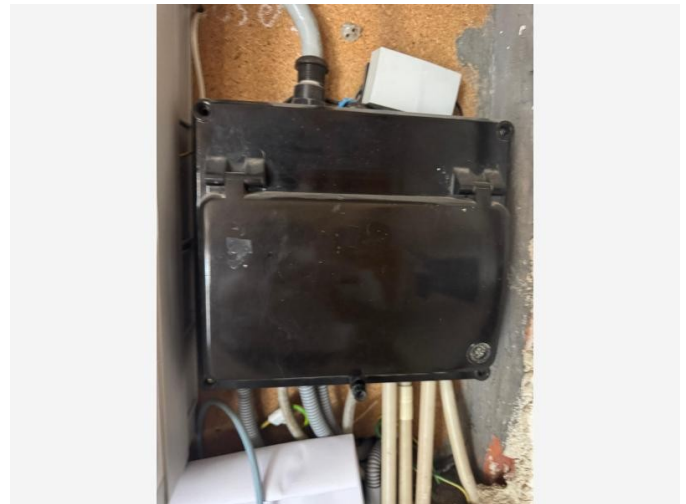
| Opmerking | De hoeveelheid is een zo nauwkeurig mogelijke opmeting. Hieraan kunnen evenwel geen rechten worden ontleend. |

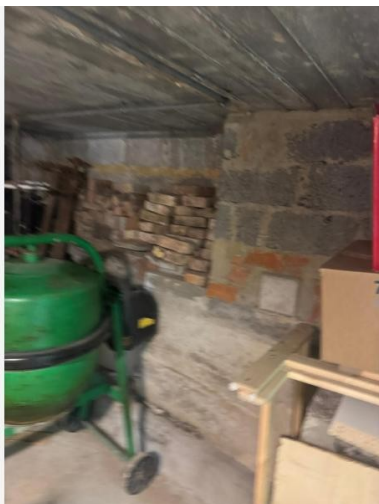
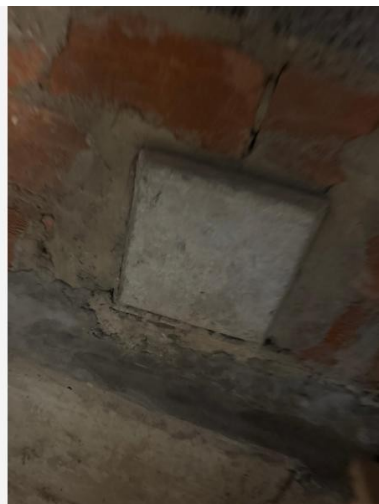
| Identificatiemethode | <p>De asbestdeskundige beoordeelt het materiaal als asbestverdacht en dus asbesthoudend, en dit zonder monstername.</p> <p>Motivatie: De monstername brengt andere schade aan dan schade die inherent is aan de monstername.</p> |
| Opmerking | De hoeveelheid is een zo nauwkeurig mogelijke opmeting. Hieraan kunnen evenwel geen rechten worden ontleend. Monstername niet uitgevoerd wegens risico op beschadiging van een elektrisch component en mogelijke blootstelling aan spanning of storingen in de elektrische installatie. |

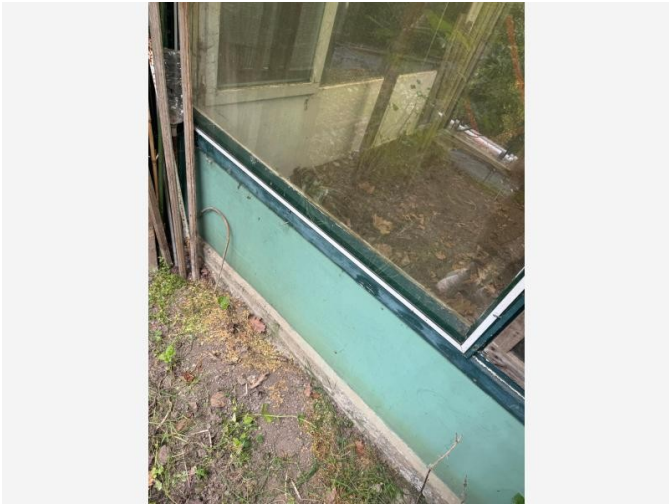
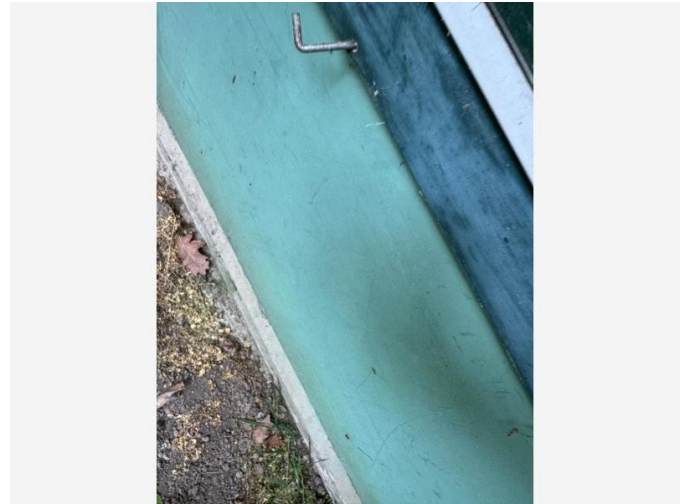
| Identificatiemethode | De asbestdeskundige beoordeelt het materiaal als asbesthoudend, en dit zonder monstername. |

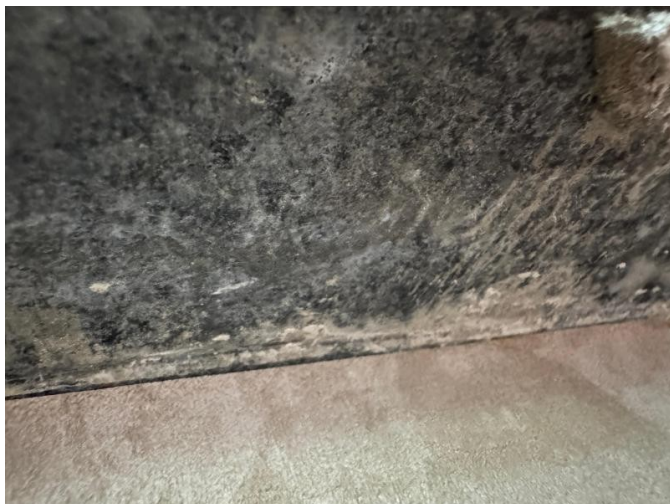
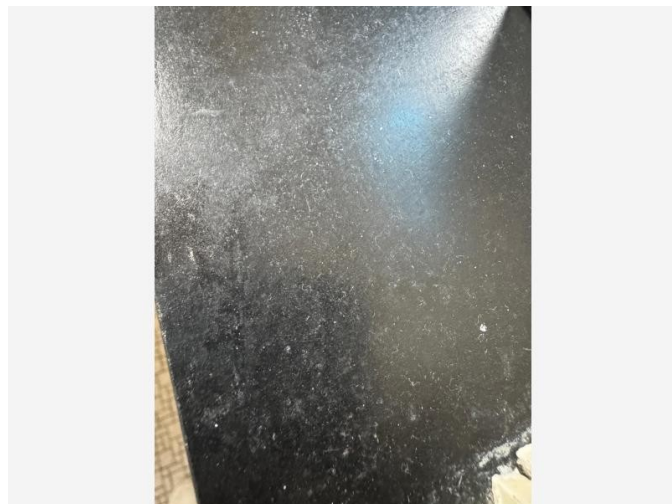
| Identificatiemethode | <p>De asbestdeskundige beoordeelt het materiaal als asbestverdacht en dus asbesthoudend, en dit zonder monstername.</p> <p>Motivatie: De monstername brengt andere schade aan dan schade die inherent is aan de monstername.</p> |
| Opmerking | De hoeveelheid is een zo nauwkeurig mogelijke opmeting. Hieraan kunnen evenwel geen rechten worden ontleend. |
