# Asbestinventarisatetest

Schapenstraat 181, 1750 Lennik

Attestnummer : 20250623-000391.000

Uitgegeven op : 23.06.2025

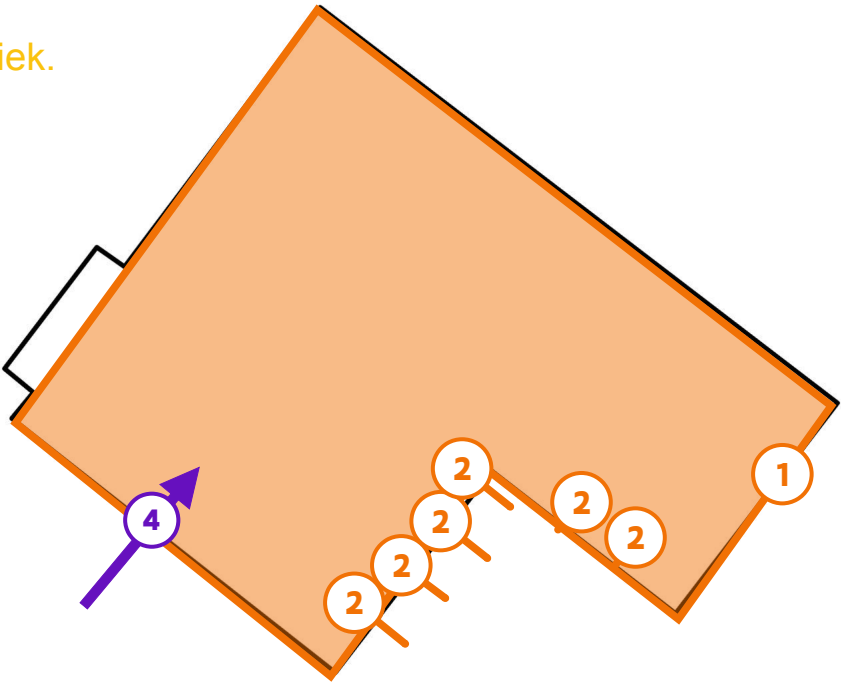
# Plan 1.3: Woning plan

Alle ramen bevatten mastiek.

| Beschrijving | Type | Actie |
|---|---|---|
| 8. Kit kozijn-muur (met staalname). | Geen asbest | - |

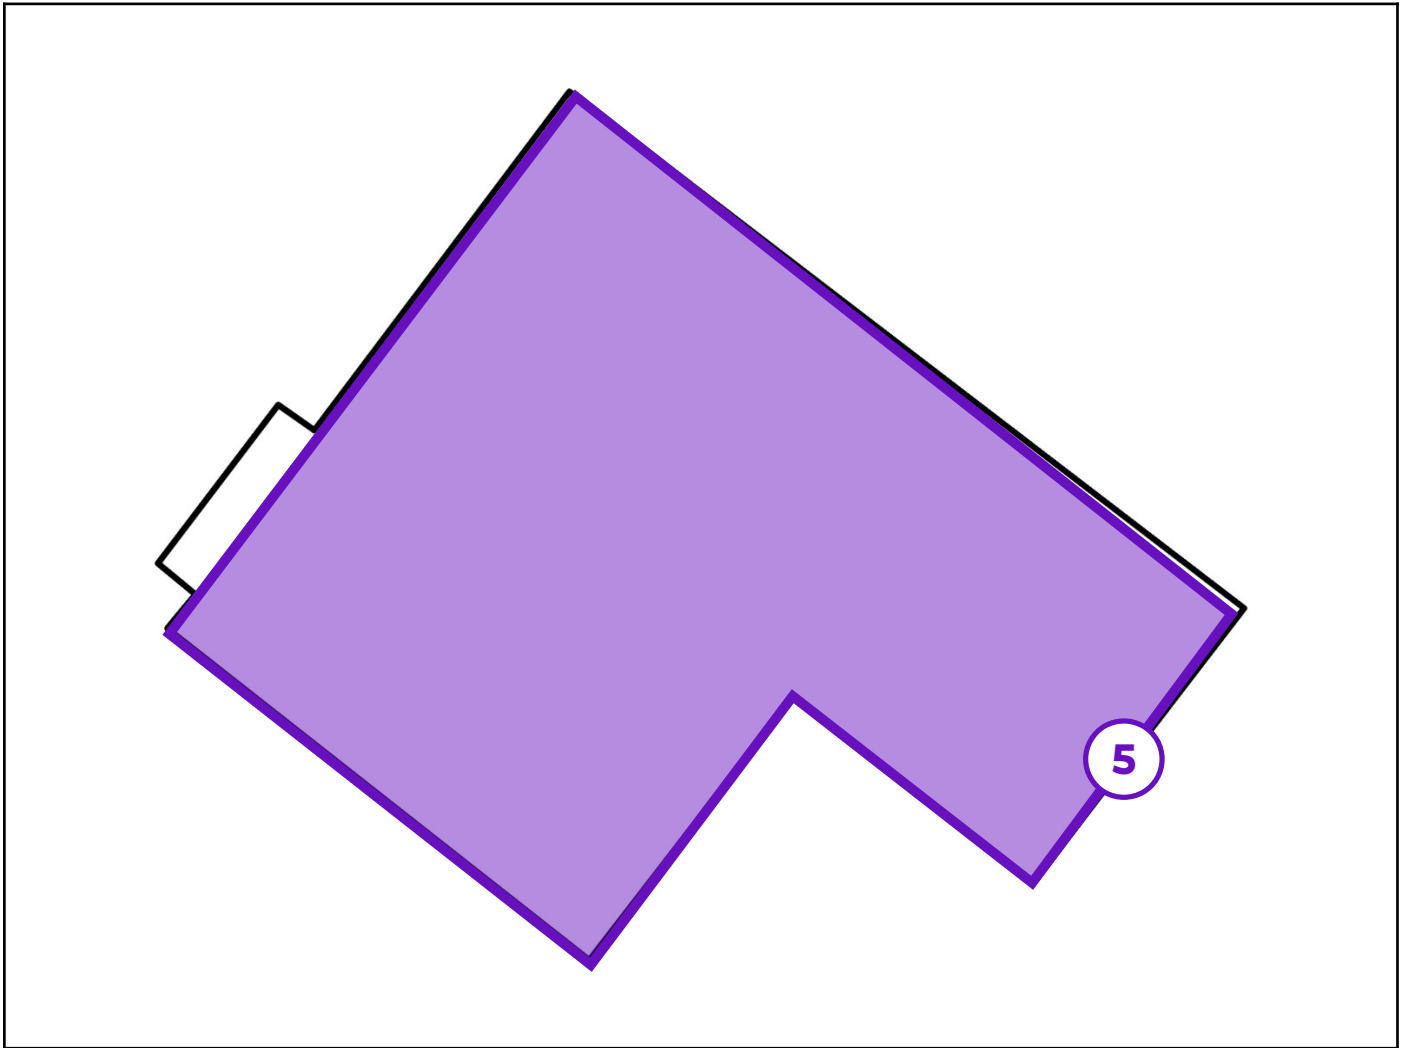
## Plan 1.4: Woning plan

| Beschrijving | Type | Actie |
|---|---|---|
| 5. Onderdak: niet vast te stellen. | Beperking | - |
