# Asbestinventarisatattest

Hazenstraat 12, 2500 Lier

Attestnummer : 20260512-000363.000

**Niet-asbestveilig**

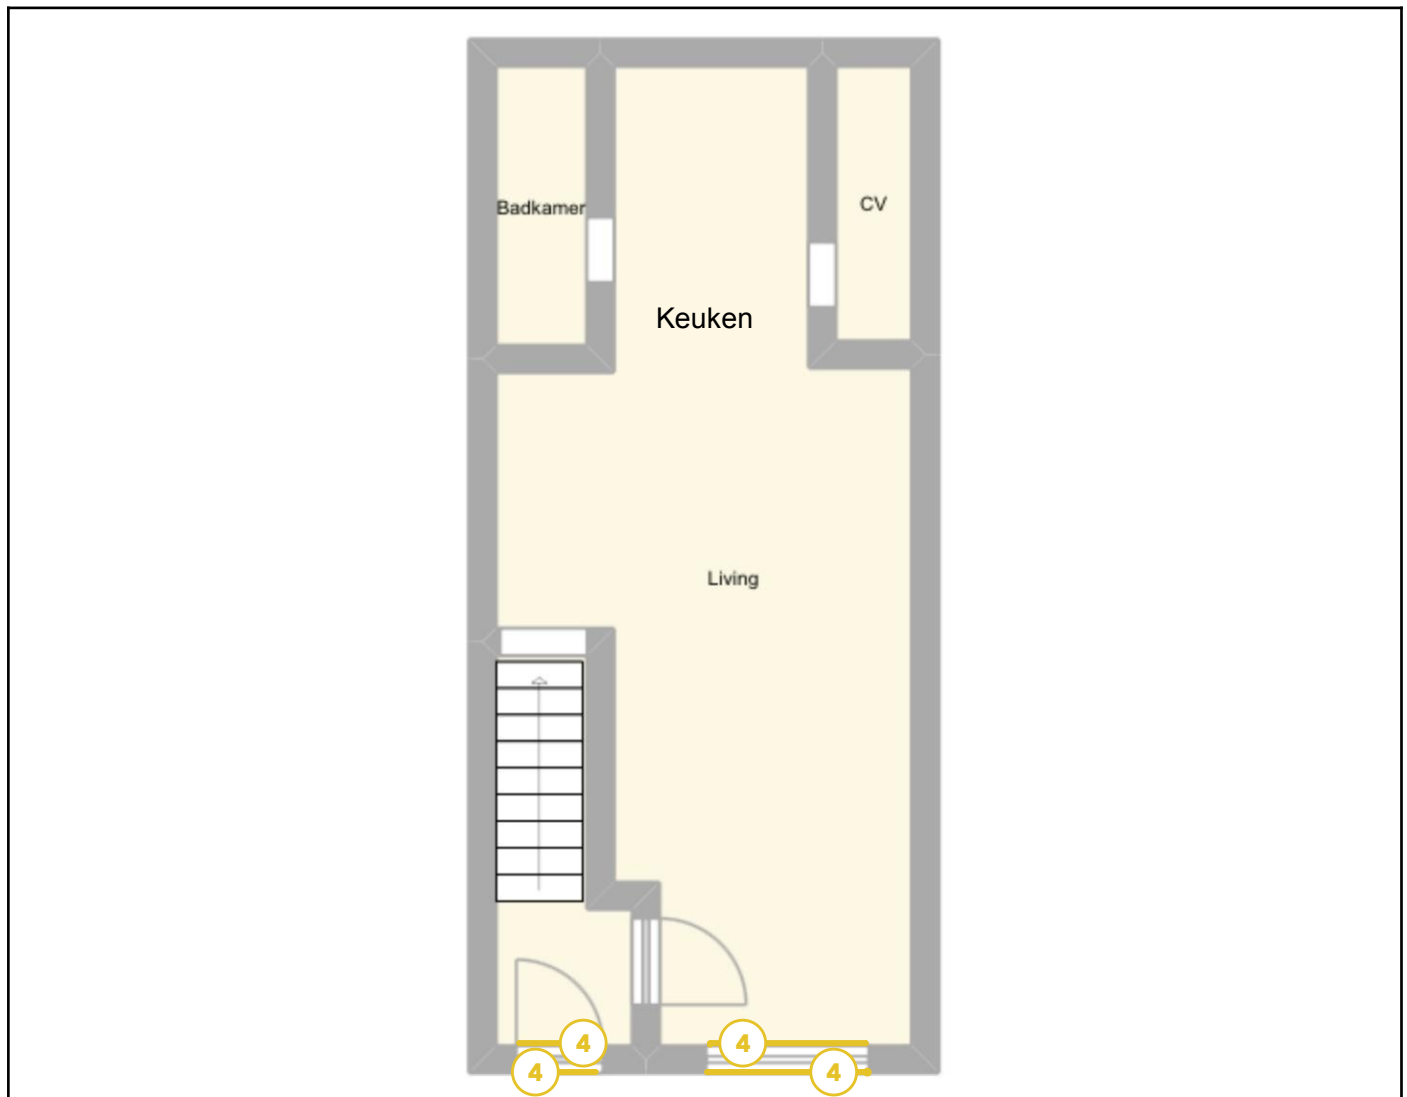
## Plan 1.3: Grondplan gelijkvloers

| Beschrijving | Type | Actie |
|---|---|---|
| 4. Afdichting buitenschrijnwerk kader/ glas | Asbestmateriaal | Zorgvuldig beheren |

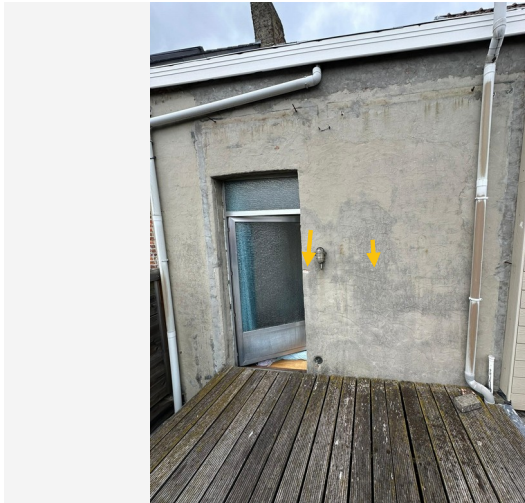
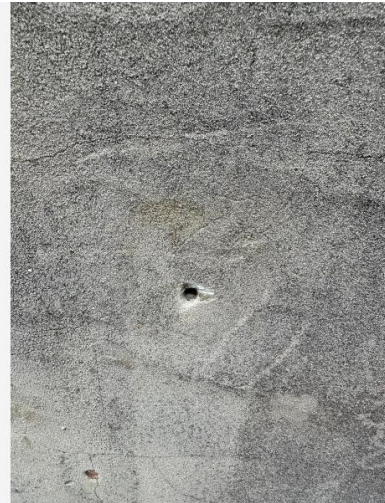
## Fiche 6: Cementering muur achtergevel

Geen asbest

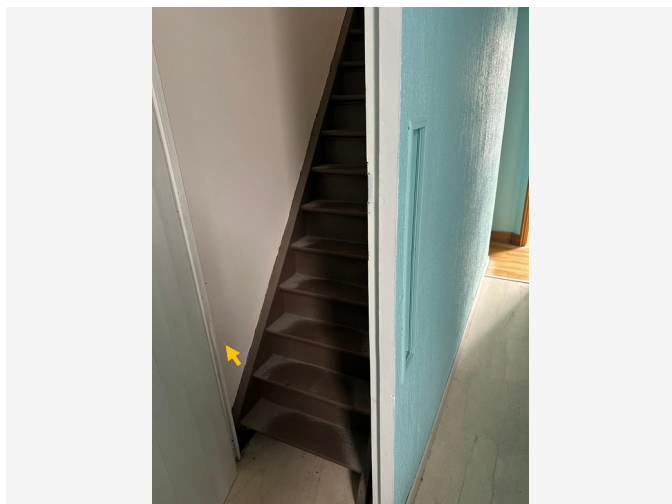
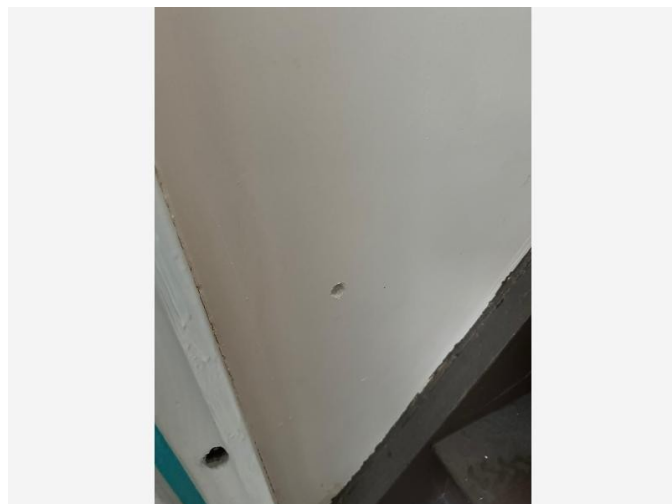
## Fiche 7: Pleisterwerk muren

Geen asbest

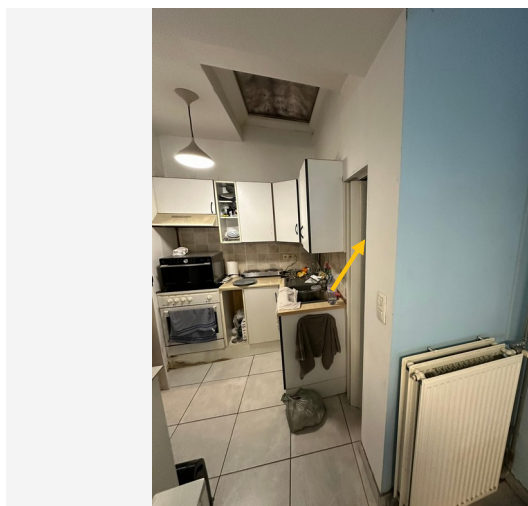
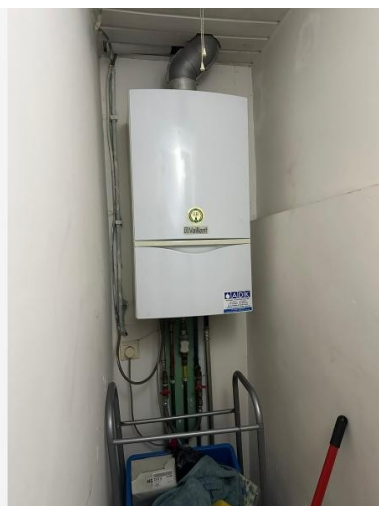
## Fiche 10: CV-installatie

| Beschrijving | Notitie | Terug te vinden op plannen |
|---|---|---|
| Fiche 10: CV-installatie | Betreft een doorstromer van Vaillant die, gelet het bouwjaar, vrij is van asbesttoepassingen. | Plan 1.2: Grondplan gelijkvloers |
