# Asbestinventarisatetest

Paardeveldstraat 22, 9400 Ninove

Attestnummer : 20251117-000394.000

Uitgegeven op : 17.11.2025

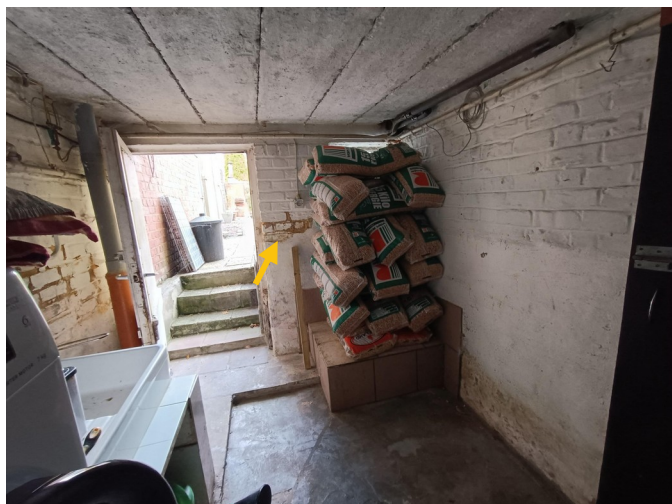
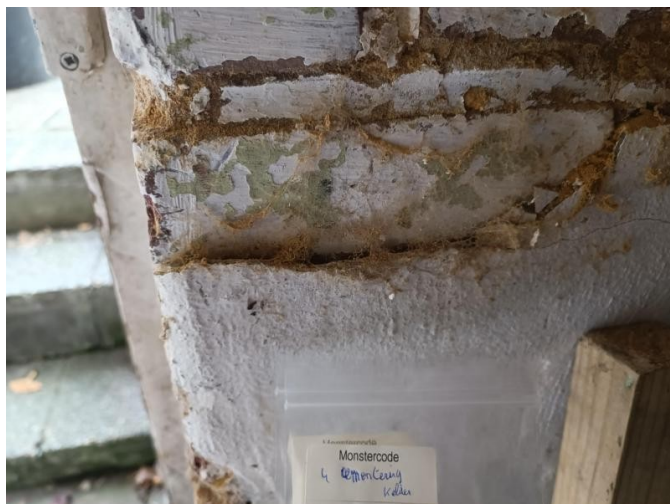
| Opmerking | <p>Volgens het inspectieprotocol is een monstername van het pleisterwerk verplicht om dit te identificeren als niet-asbesthoudend.</p> <p>Locatie staalnames: individuele ruimte: slaapkamer / natte ruimte: badkamer/ stookplaats: niet bepleisterd / traphal: gelijkvloers</p> <p>De vermelde oppervlaktes en volumes betreffen een beredeneerde schatting. Er worden geen rechten verleend aan deze oppervlaktes/volumes. De dikte is een schatting die voorkomt uit de monsterplaatsen en is daarom niet altijd representatief.</p> <p>Er bevinden zich enkele valse wanden. Het is niet duidelijk of er pleisterwerk of asbest toepassingen aanwezig zijn achter/op deze valse wanden, het is aangewezen om bijkomend onderzoek uit te voeren bij werken.</p> |
