# Asbestinventarisatetest

Daalbeekstraat 20, 1760 Roosdaal

Attestnummer : 20260105-000043.000

Uitgegeven op : 05.01.2026

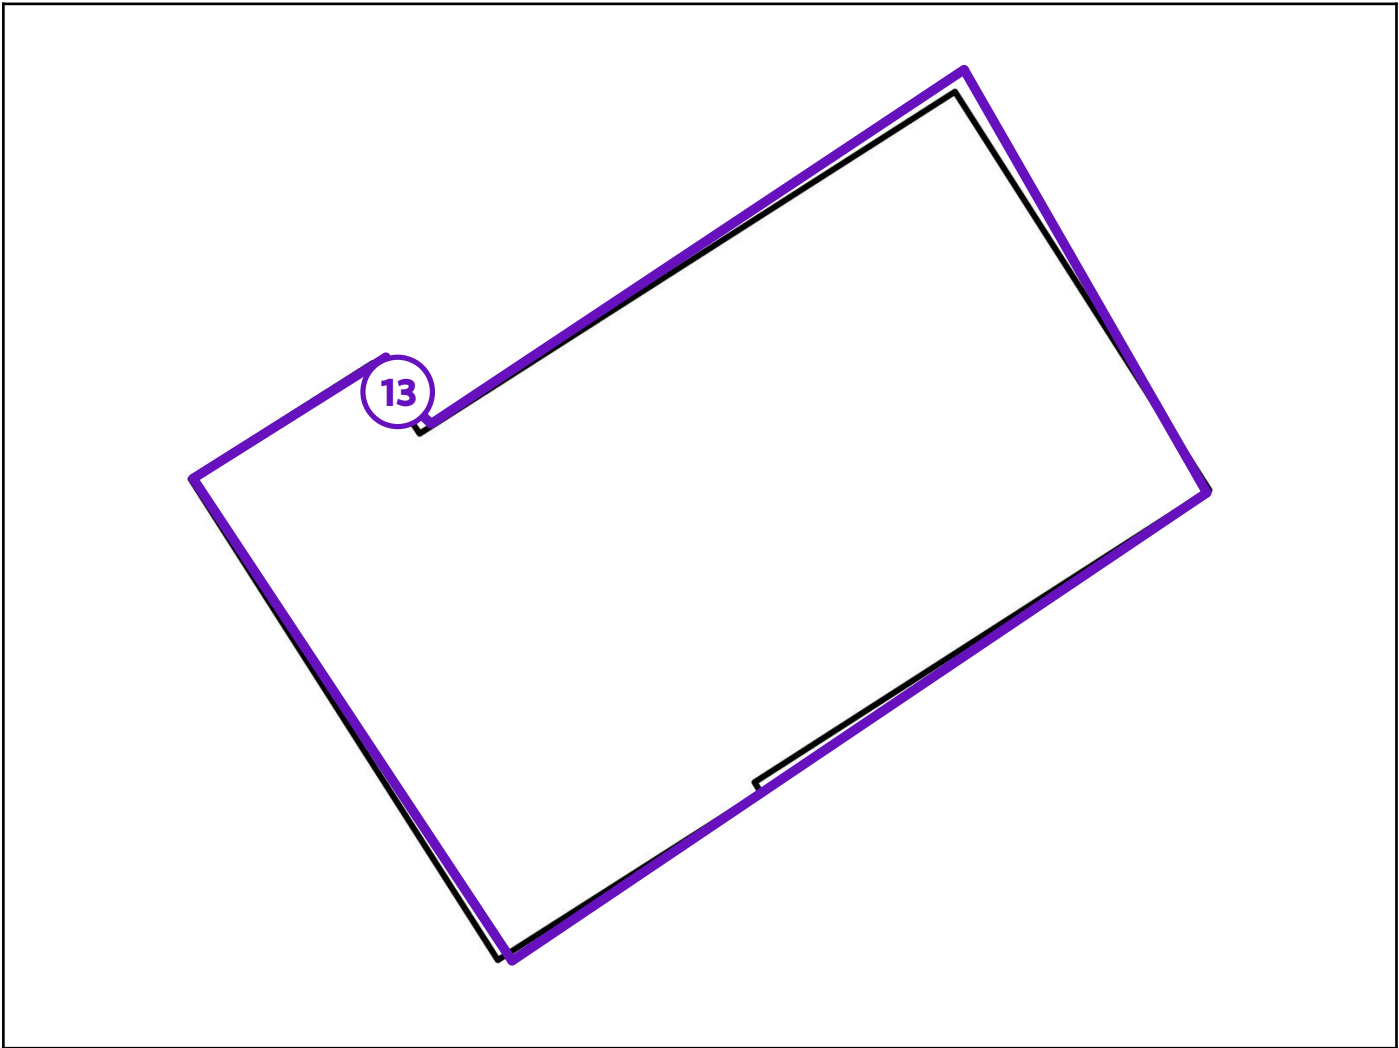
# Plan 1.1: Woning plan

| Beschrijving | Type | Actie |
|---|---|---|
| 13. Kit niet verdacht (visueel vastgesteld) | Overige ruimte of materiaal | - |

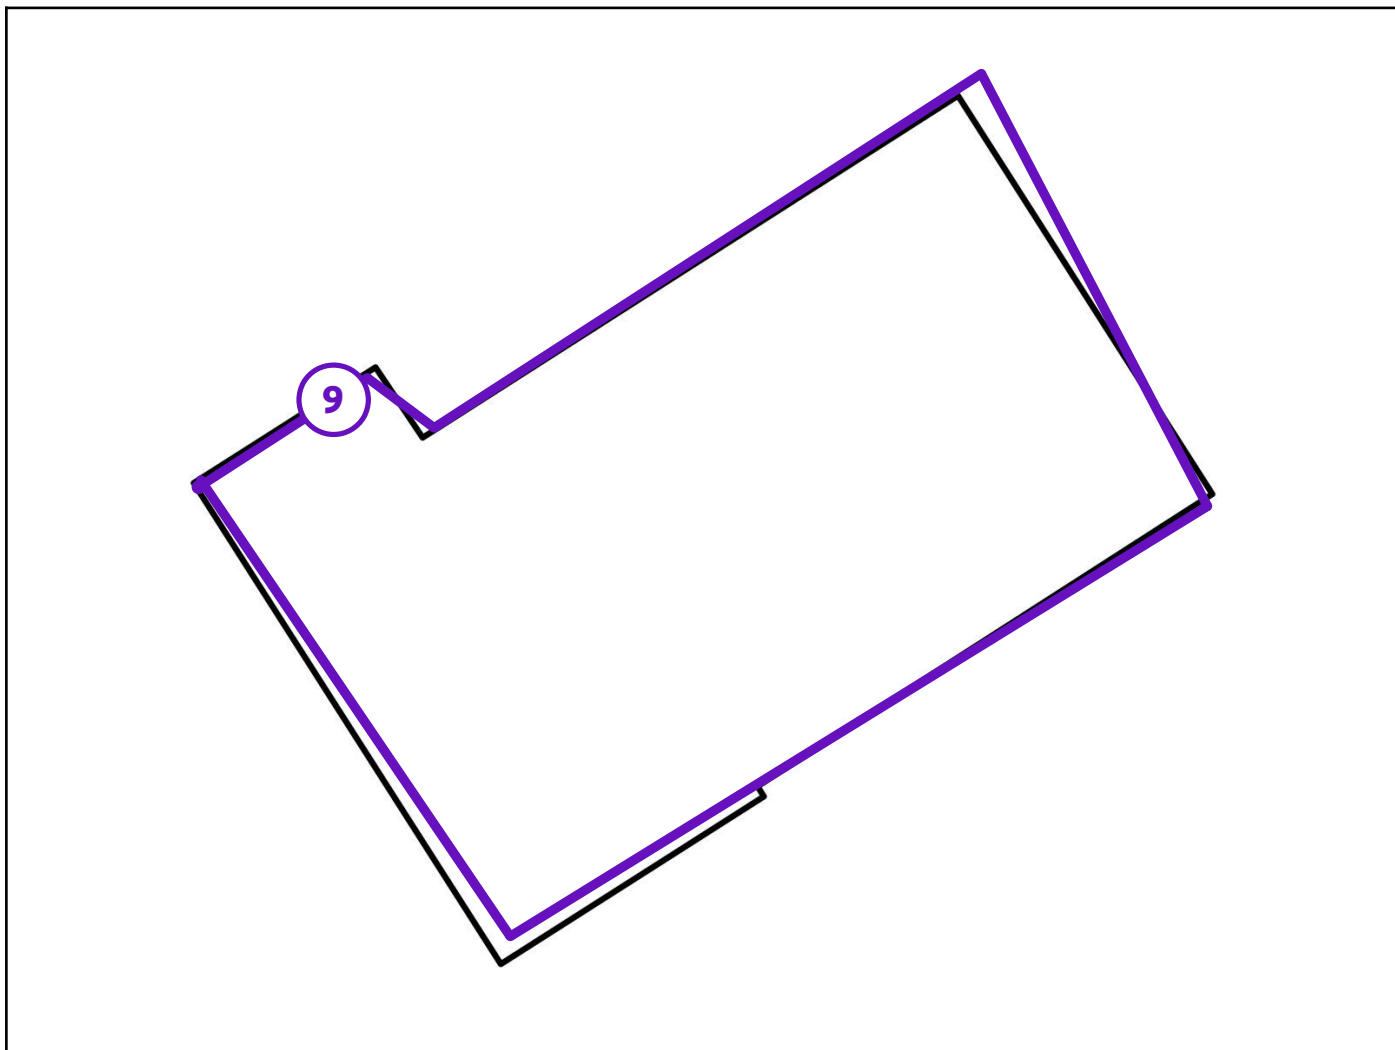
## Plan 1.4: Woning plan

| Beschrijving | Type | Actie |
|---|---|---|
| 9. Crepi: niet verdacht | Overige ruimte of materiaal | - |

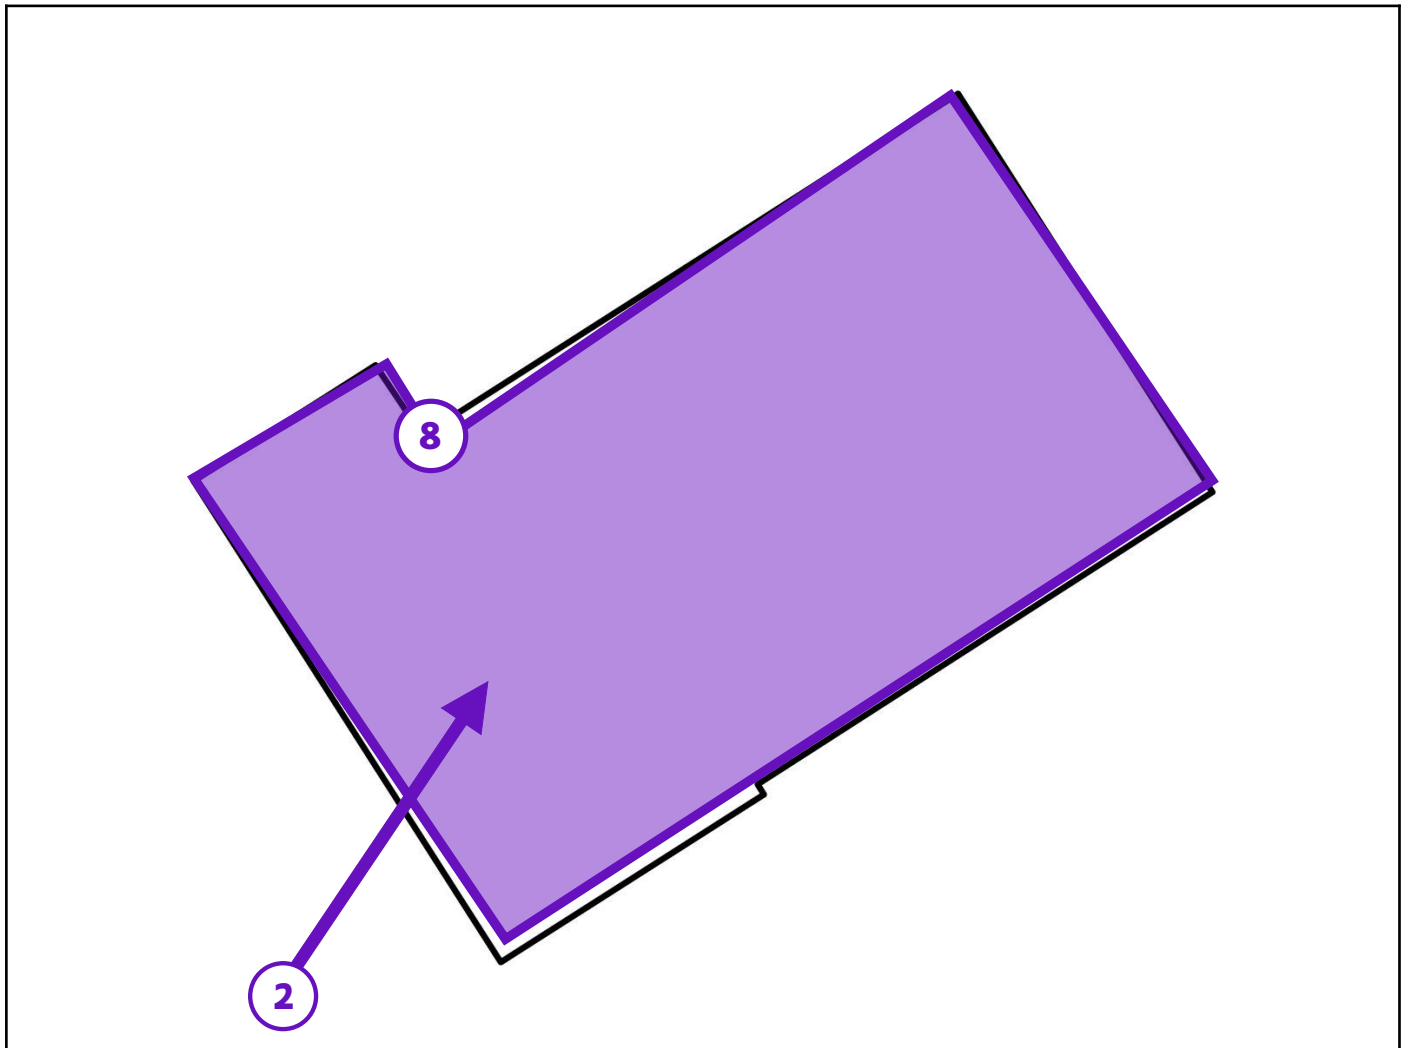
## Plan 1.5: Woningdak

| Beschrijving | Type | Actie |
|---|---|---|
| 8. Roofing/epdm plat dak (niet verdacht - factuurbewijs) | Overige ruimte of materiaal | - |

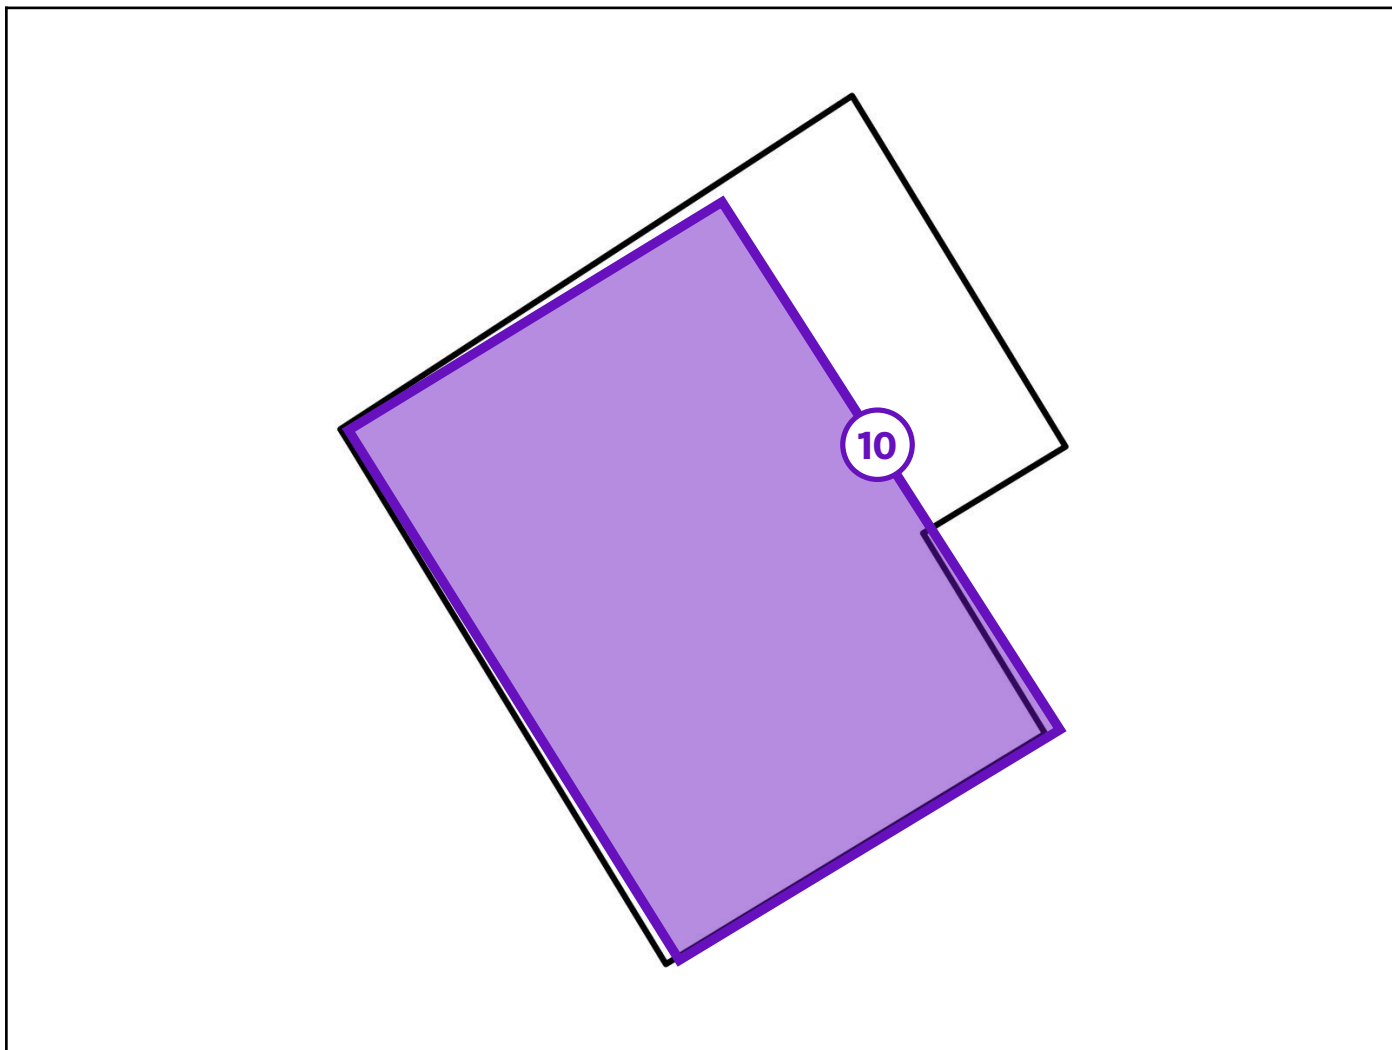
## Plan 2.1: Garage plan

| Beschrijving | Type | Actie |
|---|---|---|
| 10. Schuindak Alu platen | Overige ruimte of materiaal | - |

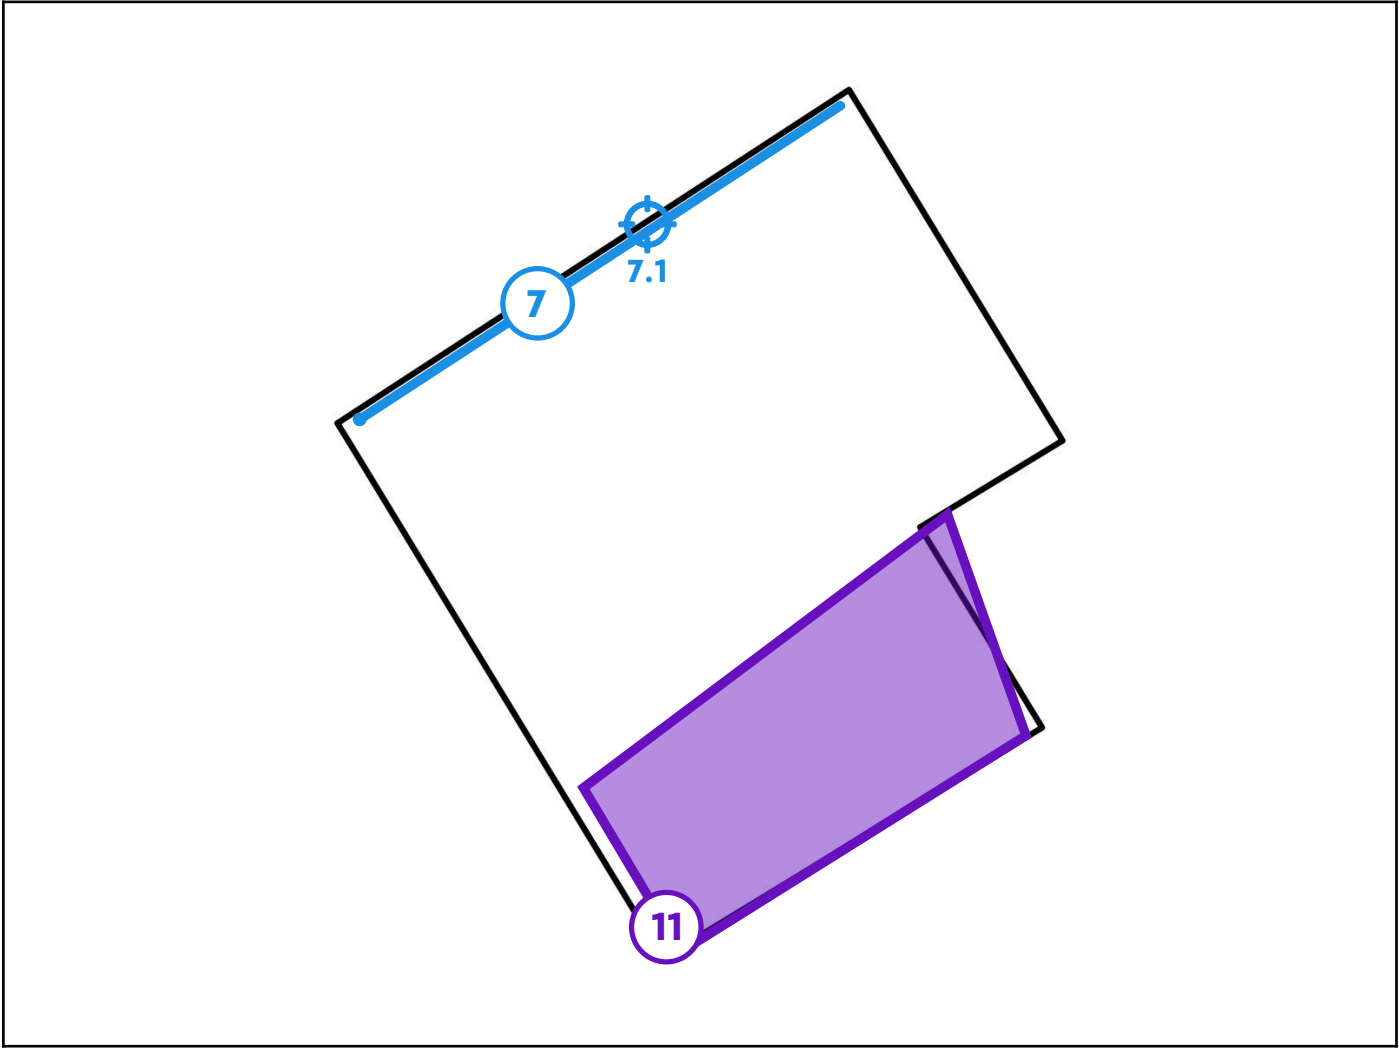
## Plan 2.2: Garage

| Beschrijving | Type | Actie |
|---|---|---|
| 11. Golfplaten | Overige ruimte of materiaal | - |
