# Asbestinventarisatetest

Ternat 292, 9402 Ninove

Attestnummer : **20260623-000540.000**

Uitgegeven op : **23.06.2026**

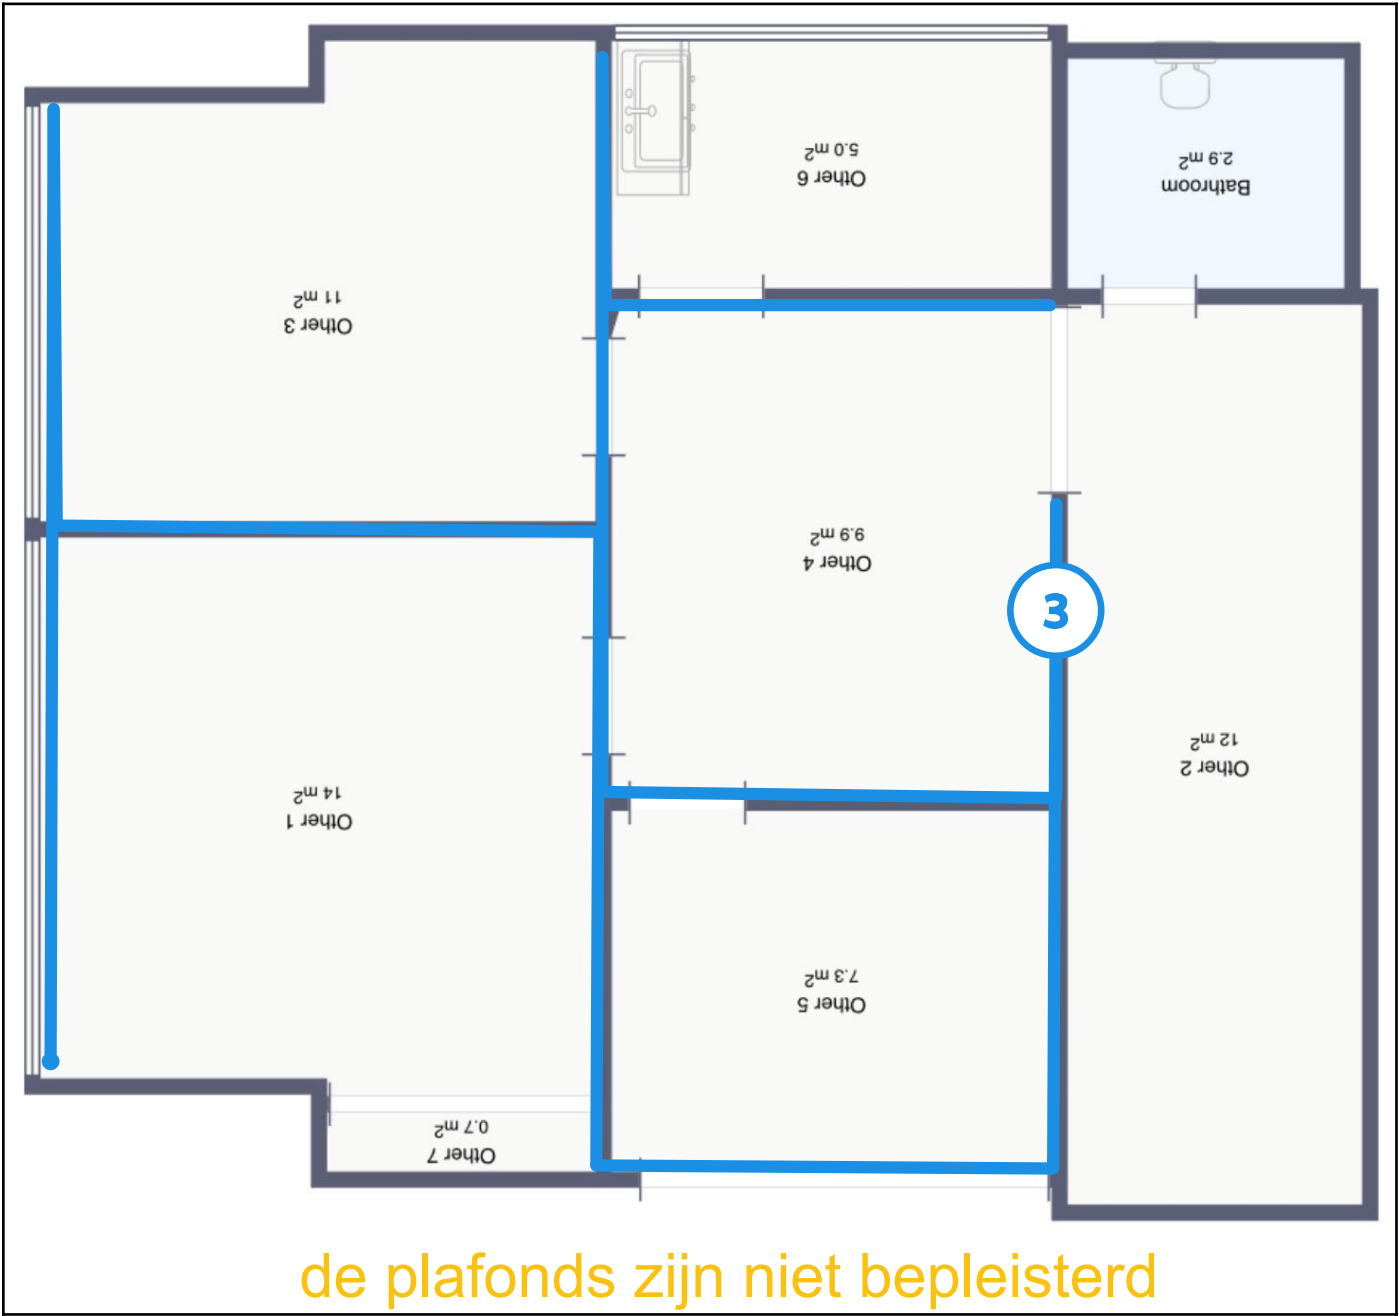
### Plan 1.3: 1ste verdiep

| Beschrijving | Type | Actie |
|---|---|---|
| 3. Pleisterwerk muren | Geen asbest | - |

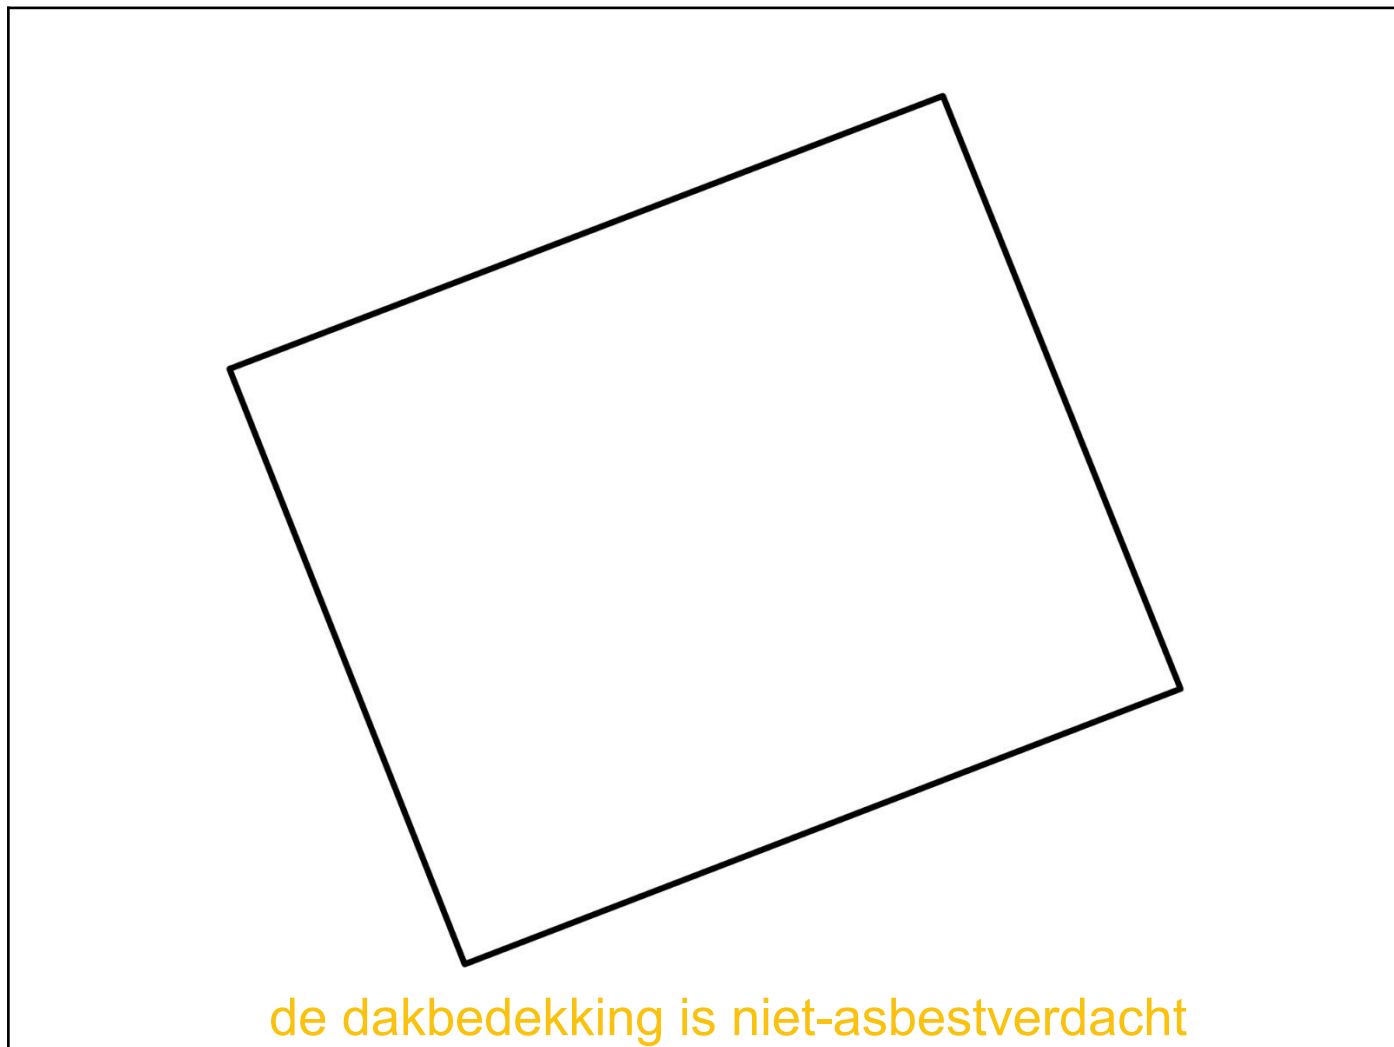
## Plan 1.4: Bovenaanzicht

| Beschrijving | Type | Actie |
|---|---|---|
| 6. Dakbedekking | Overige ruimte of materiaal | - |
