# Asbestinventarisatetest

Platanenlaan 27, 1770 Liedekerke

Attestnummer : **20260709-000322.000**

Uitgegeven op : **09.07.2026**

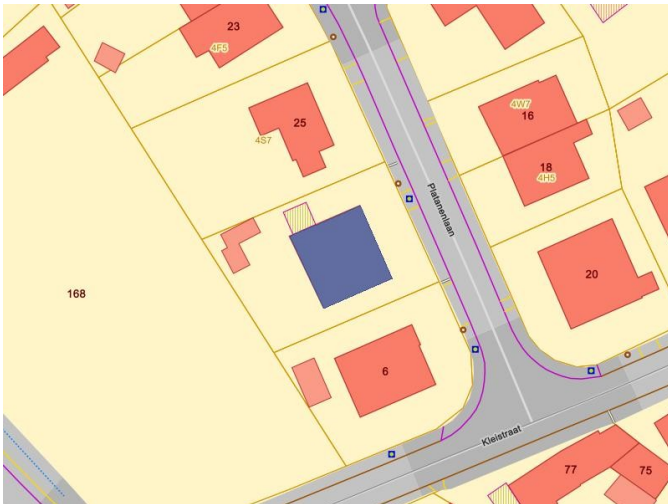
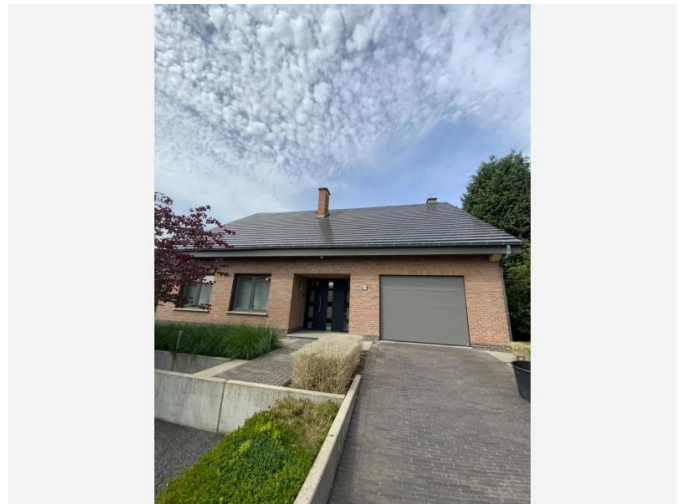
## Zone 1: Hoofdgebouw

Tijdens de inspectie vastgesteld:

- 0 Asbestmaterialen
- 1 Beperking
- 0 Uitsluitingen
- 0 Roerende goederen
- 0 Puin, steenslag, (water)bodem
- 0 Adviezen
- 2 Geen asbest

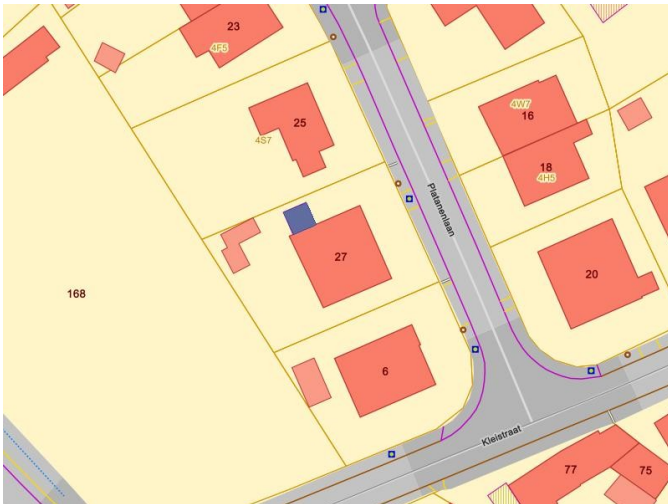
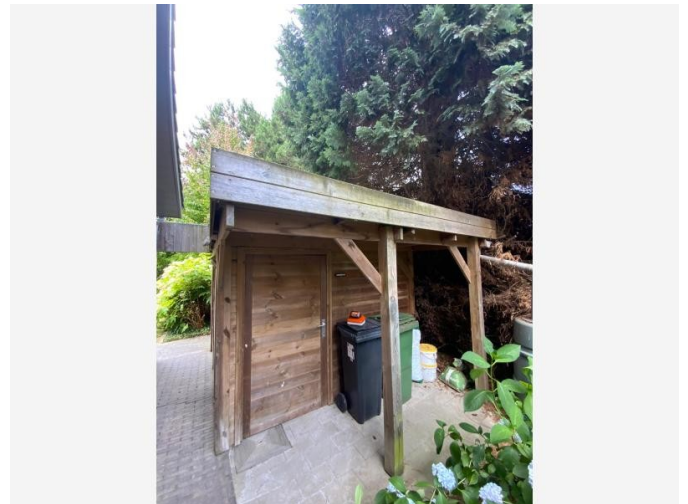
## Zone 2: Afdak

Tijdens de inspectie vastgesteld:

- 0 Asbestmaterialen
- 0 Beperkingen
- 0 Uitsluitingen
- 0 Roerende goederen
- 0 Puin, steenslag, (water)bodem
- 0 Adviezen
- 0 Geen asbest
