# Asbestinventarisatetest

Berchemstraat 13, 1760 Roosdaal

Attestnummer : 20260308-000079.000

Uitgegeven op : 08.03.2026

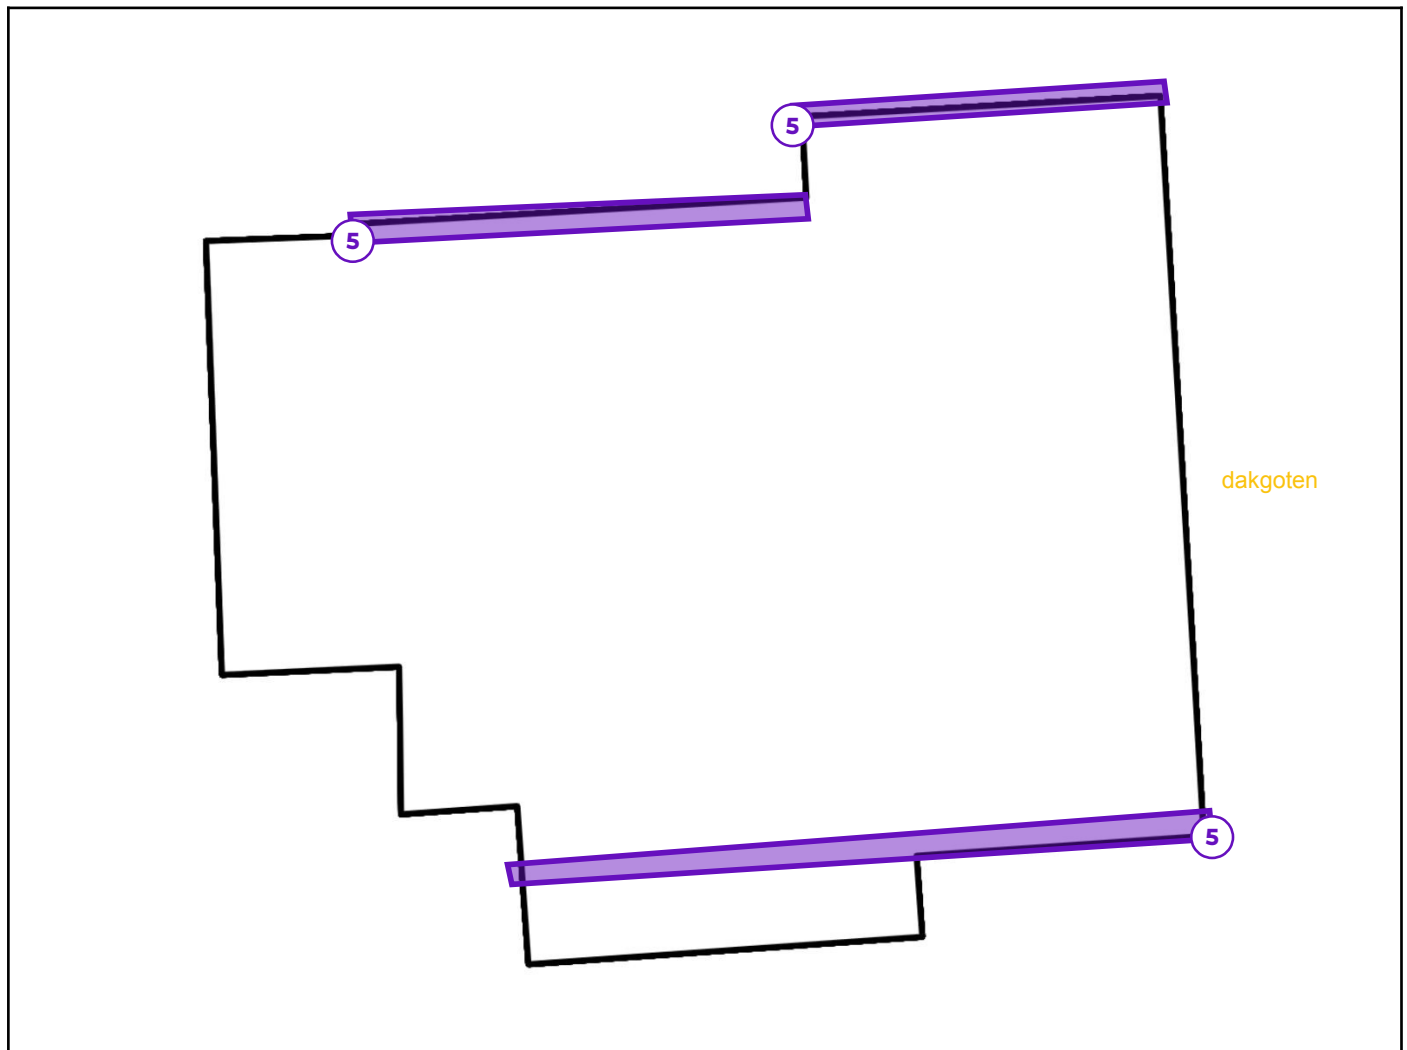
## Plan 1.12: Woning plan

| Beschrijving | Type | Actie |
|---|---|---|
| 5. Dakgoten niet verdacht | Advies | - |

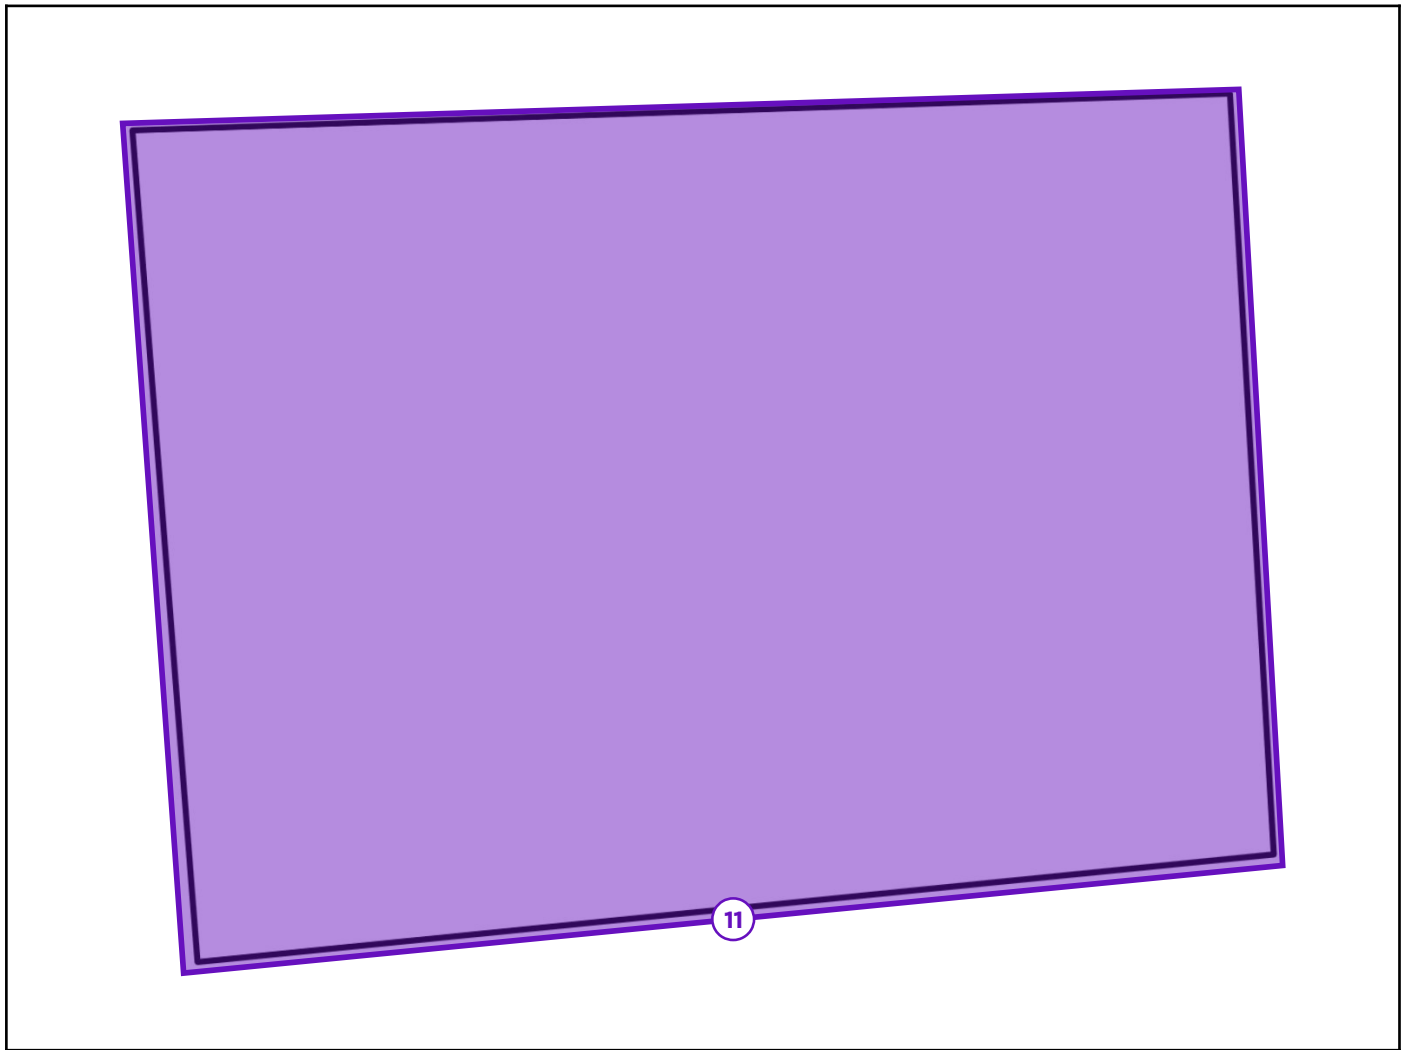
## Plan 2.1: Tuinberging/afdak plan

| Beschrijving | Type | Actie |
|---|---|---|
| 11. Dakbedekking tuinhuis/berging niet verdacht. | Overige ruimte of materiaal | - |

| Beschrijving | Notitie | Terug te vinden op plannen |
|---|---|---|
| Fiche 11: Dakbedekking tuinhuis/berging niet verdacht. | De dakbedekking wordt gecontroleerd, deze bestaat uit metalen platen en bevat geen asbest verdachte materialen. | Plan 2.1: Tuinberging/afdak plan |
