# Asbestinventarisatetest

Daalstraat 1, 9404 Ninove

Attestnummer : 20260312-000508.000

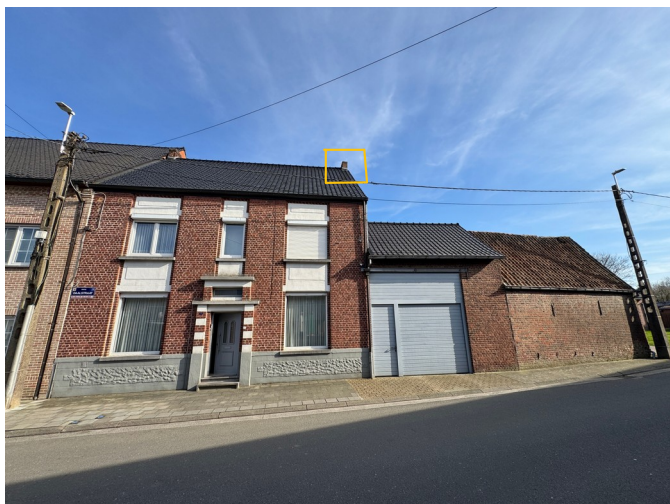
Situeringfoto

| Karakterisatie | Asbest (verdacht) |
| Primaire drager | HVAC infrastructuur en uitrusting |

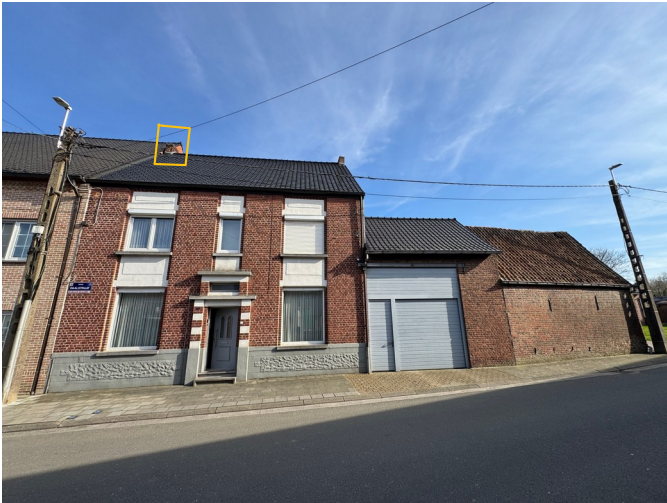
Situeringfoto

| Primaire drager | HVAC infrastructuur en uitrusting |

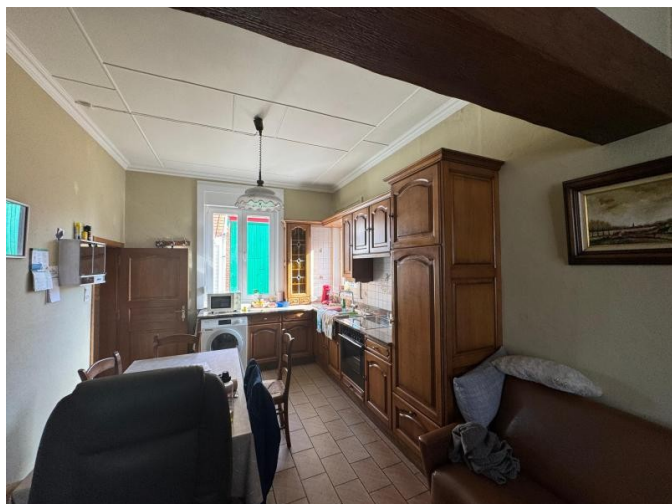
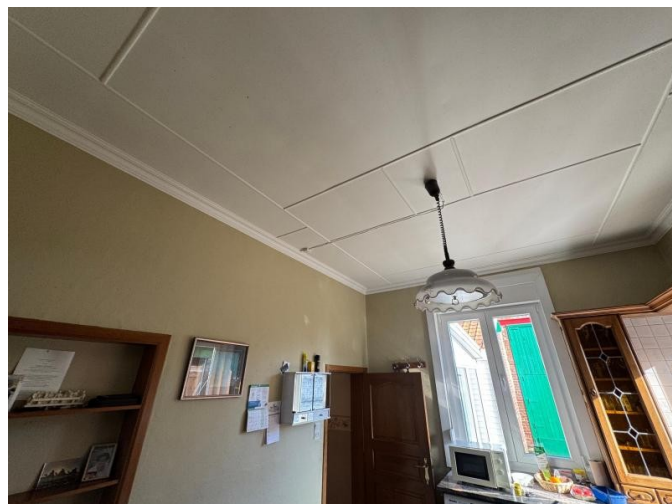
| Basis voor advies | De asbestdeskundige beoordeelt het materiaal als niet-asbestverdacht. |
| Primaire drager | Plafond |

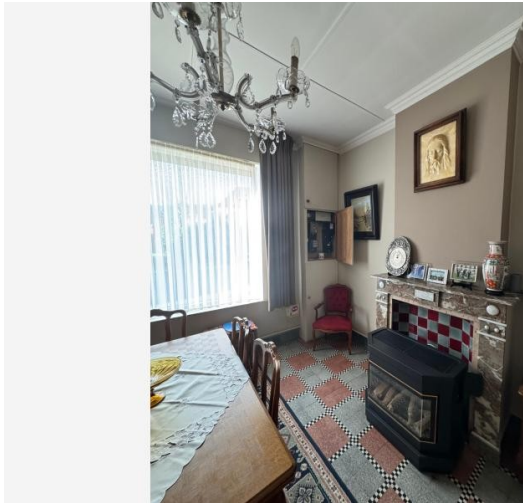
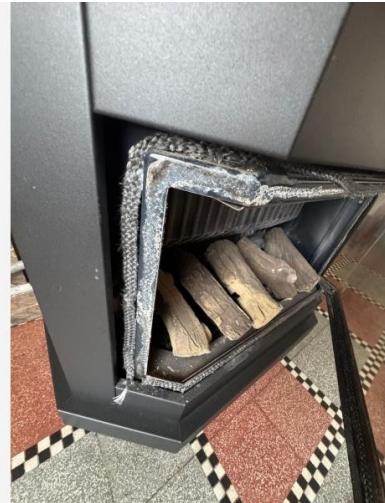
| Basis voor advies | De asbestdeskundige beoordeelt het materiaal als niet-asbestverdacht. |
| Primaire drager | HVAC infrastructuur en uitrusting |
