# Asbestinventarisatattest

Koning Albertstraat 198, 1760 Roosdaal

Attestnummer : 20260727-000031.000

Uitgegeven op : 27.07.2026

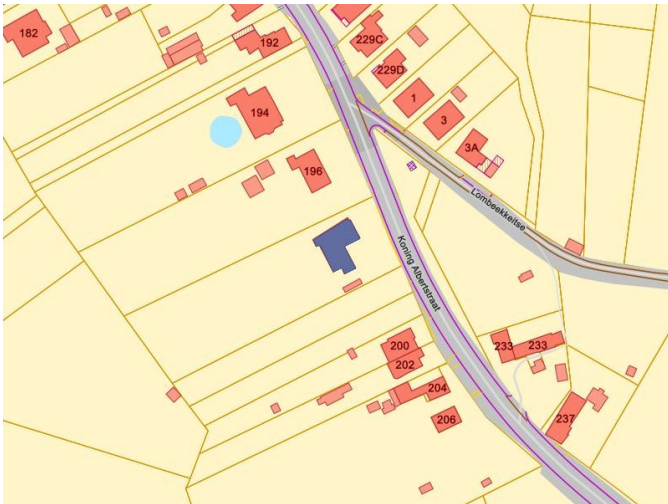
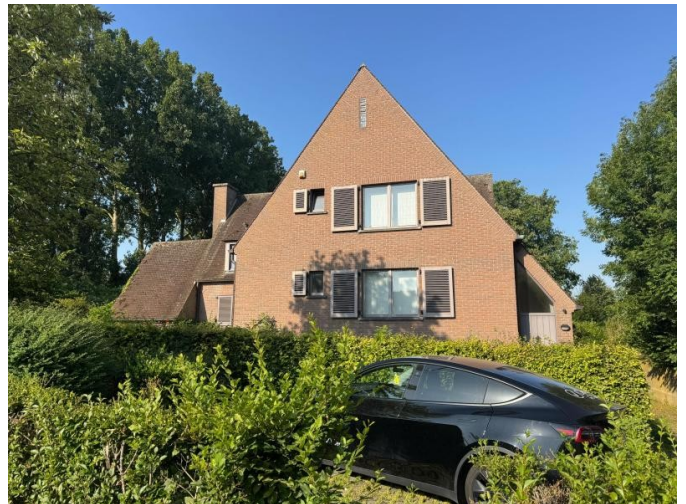
## Zone 1: Woning

Tijdens de inspectie vastgesteld:

### 2 Asbestmaterialen

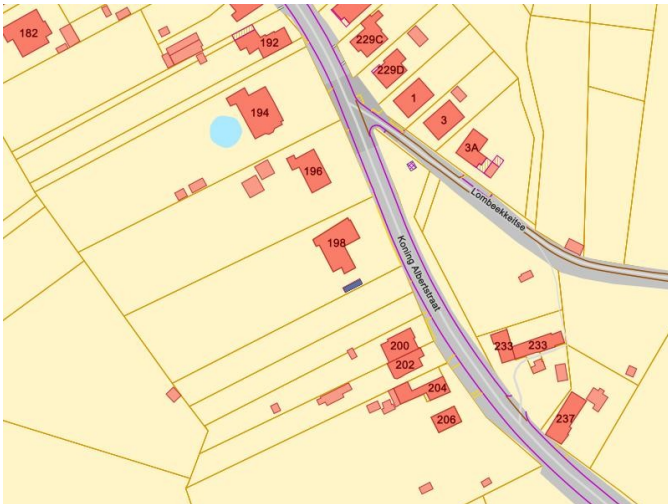
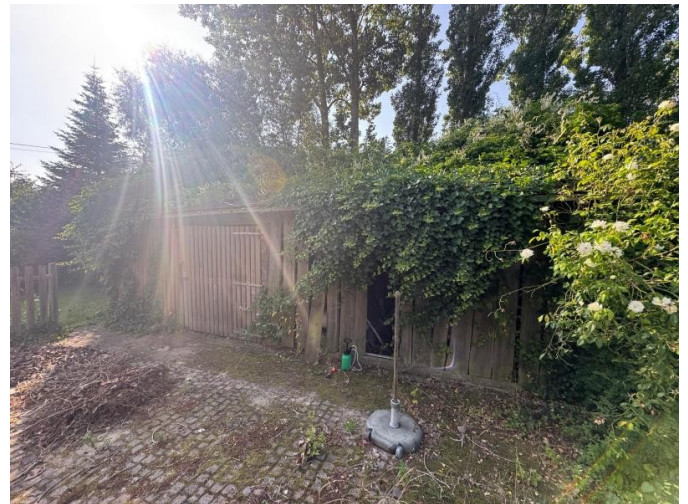
## Zone 2: Tuinhuis

Tijdens de inspectie vastgesteld:

- 1 Asbestmateriaal**
- 0 Beperkingen
- 0 Uitsluitingen
- 0 Roerende goederen
- 0 Puin, steenslag, (water)bodem
- 0 Adviezen
- 0 Geen asbest
